Evolución del color en el alero de la fachada del rey D. Pedro I, Real Alcázar de Sevilla. Aportaciones del estudio de materiales a la identificación de las intervenciones de restauración a lo largo de su historia

The evolution of the colour in the eaves of the façade of the palace of the king Pedro I, Royal Palace of Seville. Contribution of the study of materials to the identification of the conservation works undertaken throughout its history

Olimpia López Cruz

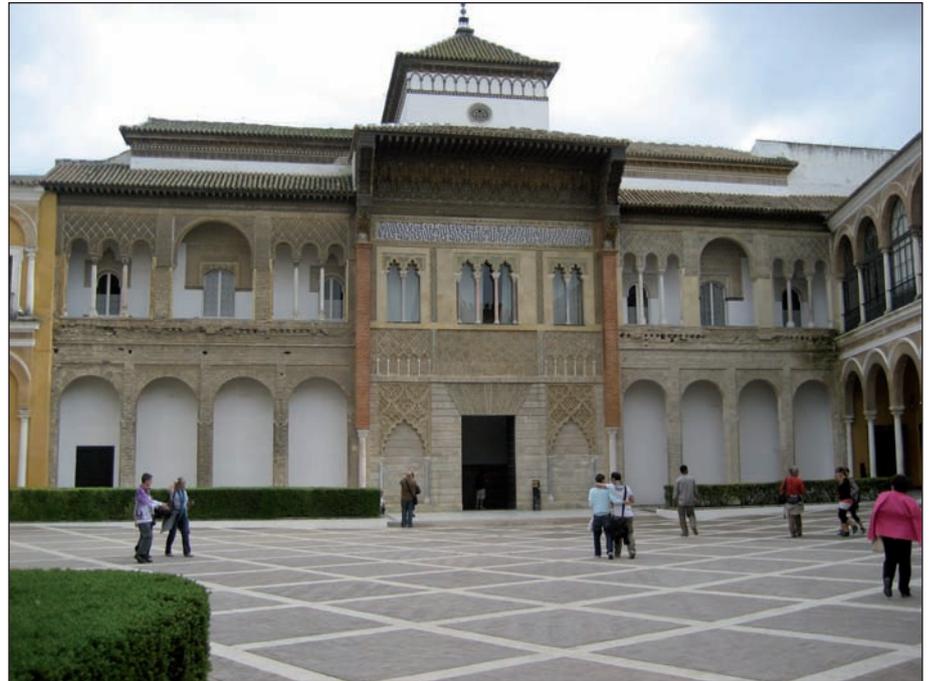
El palacio del rey D. Pedro se edificó, entre los años 1356 y 1366. Su fachada principal que se construyó como un elemento de representación, consta de tres cuerpos. El central de mayor altura, objeto de este trabajo³, constituye en sí mismo un auténtico manifiesto de la arquitectura mudéjar que recuerda a antiguos esquemas musulmanes y, posiblemente, a los modelos bizantinos de las fachadas de palacios que eran concebidas como «puerta de la justicia» (Lleo Cañal, 2002, p. 23) (Fig. 1).

Fig. 1. Fachada del Palacio del rey Pedro I en el Real Alcázar de Sevilla

El elemento más representativo de esta portada es el alero, realizado en madera tallada cuyas dimensiones son muestra de la relevancia que presenta en el conjunto: 2,50 m. de vuelo, 10,50 m de largo y 3 m de altura frontal. Está constituido por canecillos que quedan delimitados por dos grandes ménsulas que sostienen el tejeroz y se apoyan en dos pilastras de ladrillo sostenidas por dos columnas de mármol blanco con capiteles almohades que enmarcan la portada. El arrocabe que decora el fondo del muro bajo el alero arranca de delgadas columnitas que apoyan una cenefa con una frase en árabe «La felicidad cumplida» (Gestoso, 1899 pp. 34-35). La zona superior se divide en tres bandas, separadas por tocaduras. Las inferiores son planas y contienen una decoración epigráfica con escudos de León, de Castilla y de la Banda. La intermedia presenta decoración alternante de arcos simples y dobles que están decorados con hojas de palma. La tercera está formada por un friso de mocárabes dorados con dibujos de policromías alternantes en azules y rojas que terminan con los modelos heráldicos ya mencionados y sobre los que se apoya una tabica de la que emergen los canecillos del alero.

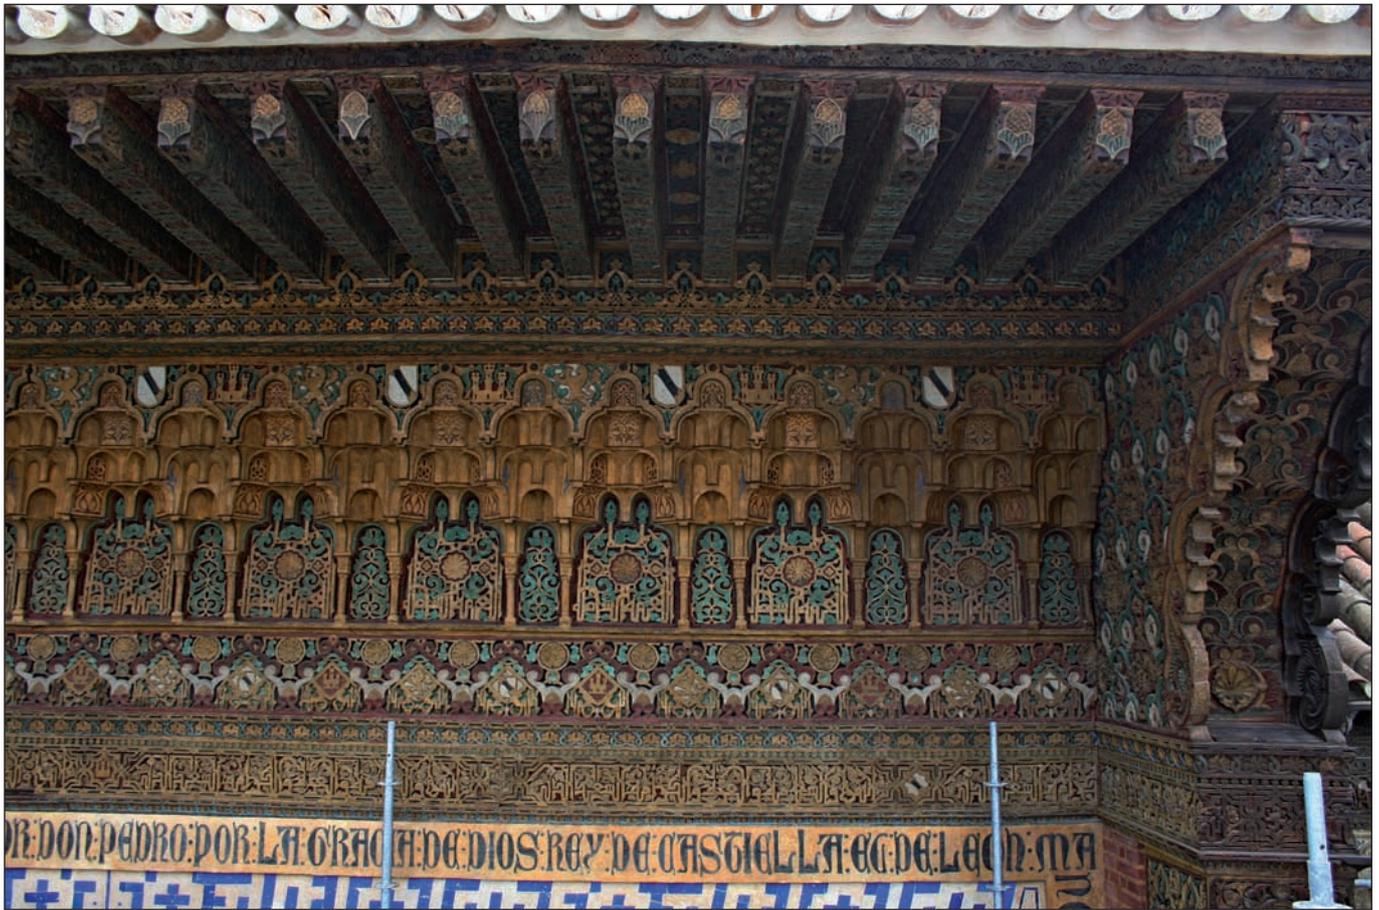
Fig. 2. Estado actual del alero de la fachada del Palacio de Pedro I tras la restauración del año 2008

La ya aludida constancia documental de numerosas intervenciones realizadas sobre esta fachada y la constatación, desde los primeros momentos del estudio material, de la existencia de numerosas capas de repolicromado, así como de la evidencia de que se producían modificaciones del color en las distintas superposiciones, llevaron al equipo a plantearse profundizar en el estudio de la evolución cromática de este imponente alero (Fig. 2).

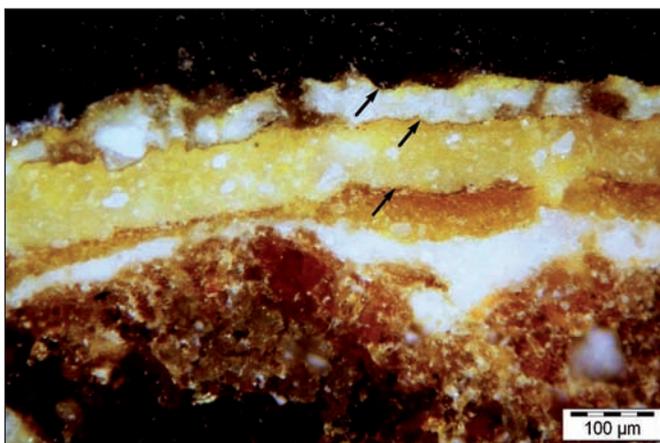
Fig. 3. Imagen de varias capas de oro de distintas policromías con sus respectivas capas preparatorias

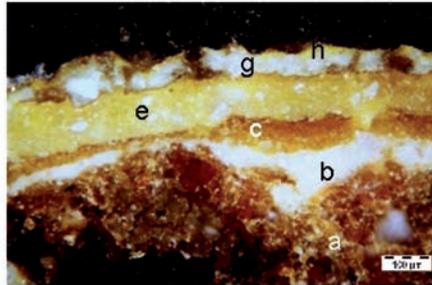
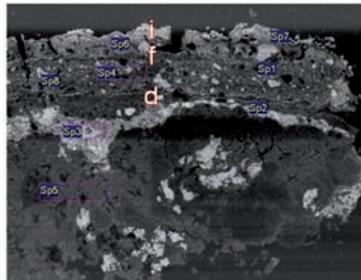
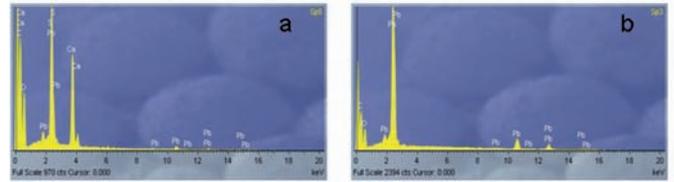
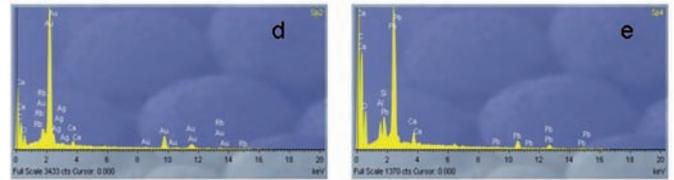
**Alcázar Sevilla Fachada principal
Alero M12 (Sofitos)**

SA, AL, oro M 12	
Preparación	a
Blanco de Pb	Rojo de Pb
Sisa	b
Oro	c
Base	d
Oro	e
Oro	f
Blanco de Pb	g
Base litargrio	h
Oro	i

Fig. 4a. Primera parte del modelo de ficha para cada muestra. Se incluyen fotografías realizadas con microscopio de luz transmitida y reflejada, imagen de electrones retrodispersados realizadas en el microscopio electrónico de barrido y la correlación individualizada de los diferentes estratos que componen la muestra;

4b. Segunda parte de modelo de ficha donde se muestran los espectros analíticos obtenidos mediante microanálisis EDX

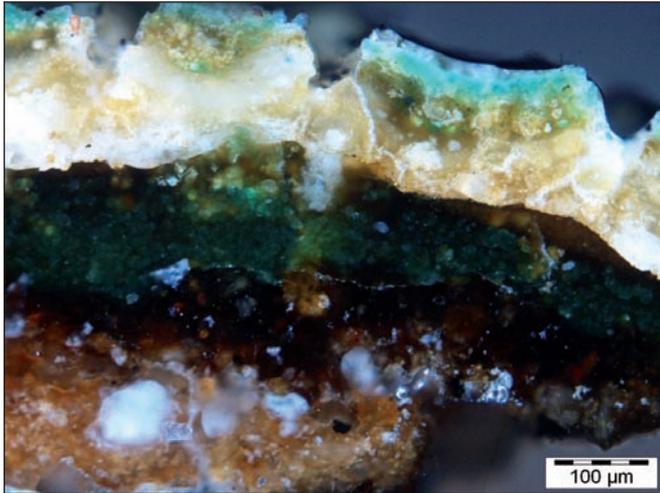
Fig. 6. Imagen de varios estratos impregnados de aceite. Se puede observar la modificación de color que provoca en los pigmentos y en las capas de preparación. Este efecto es más patente en el estrato de blanco de plomo

Con respecto al material que aglutina y fija las capas pictóricas, el estudio cromatográfico indica que es aceite de linaza, en ocasiones combinado con resina de colofonia. Estos dos materiales tienen el inconveniente de producir un fuerte amarilleamiento, pero son indispensables para la consolidación de los pigmentos ya que los óleos, y el aceite de linaza en concreto, dan lugar a capas pictóricas muy estables y elásticas, por ser poco solubles y permeables. Este hecho se puede comprobar en las fotos de microscopía óptica (Fig. 6), ya que en bastantes policromías, sobre todo, las más impregnadas de aceites, las estratigrafías son muy consistentes. Este amarilleamiento es más evidente en los colores claros, especialmente en los blancos y azules, afectando al efecto cromático de la obra.

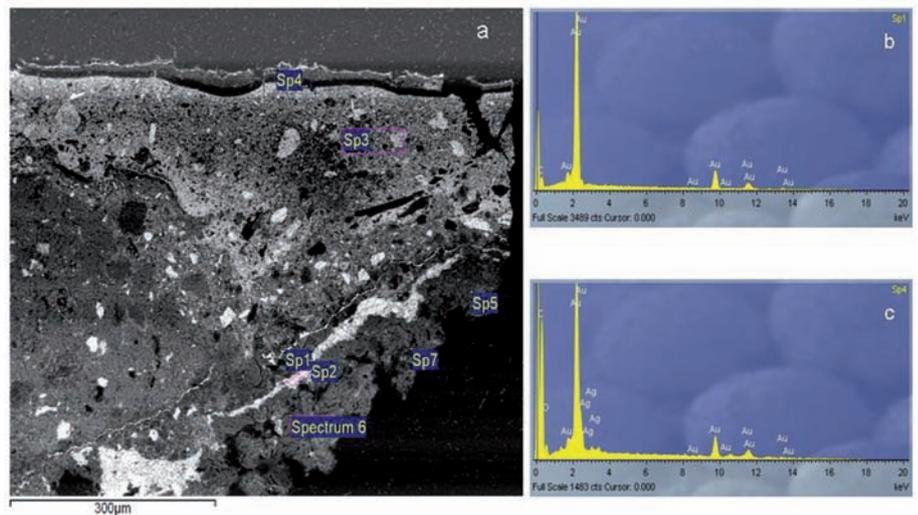
Fig. 7. (a) Imagen de SEM de electrones retrodispersados en la que se aprecia la presencia de dos estratigrafías con capas de oro (sp4 y sp1). (b) Espectro mediante EDX correspondiente al estrato profundo de oro (sp1) caracterizado por su gran pureza. (c) Espectro correspondiente al estrato superficial de oro (sp4) que contiene una mínima aleación de plata.

El material más empleado, como capa de terminación, es el oro, que aparece en un considerable número de las policromías identificadas. Los espectros analíticos ponen de manifiesto que estas capas de oro son bastante puras, sobre todo en los estratos profundos, y aunque en las últimas intervenciones doradas presentan aleación de plata y a veces cobre, estos metales están en muy pequeña proporción. La Real Academia de San Fernando debate en sus diferentes propuestas sobre la intervención de 1896 la

conveniencia de utilizar oro puro o aleaciones, llegando a la conclusión de que se utilice oro de 20 quilates, como se había empleado en intervenciones anteriores, considerando que el tiempo matizaría su brillo (Chávez, 2004, p. 247) (Fig. 7).

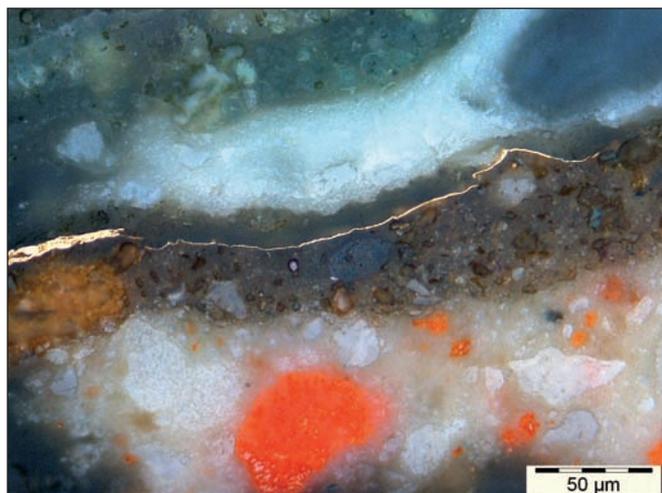
Fig. 8. Detalle de dos capas de base de blanco de plomo, la inferior incluye cristales de rojo de plomo y entre ambas destaca una capa de oro realizada sobre una capa de sisa

Por otra parte, hay que decir que algunos de los repolicromados van precedidos de una capa de base de color blanco, constituida por diversos materiales, que ha servido de referencia para correlacionar los estratos de las diferentes muestras. Con respecto a su composición, las más profundas, están formadas por yeso y, en algunos casos, por blanco de plomo con yeso. En un estrato intermedio se encuentra una capa muy característica que incluye junto al blanco de plomo una gran cantidad de nódulos de rojo de plomo (Fig. 8). El nivel blanco más superficial está constituido por calcita con blanco de plomo.

La penúltima capa blanca se puede considerar como una capa pictórica ya que está constituida solo por pigmento de blanco de plomo y sulfato de bario (barita). La presencia de barita permite hacer una aproximación a la fecha de ejecución ya que su empleo como pigmento, denominado blanco fijo, es propio de finales del siglo XVIII. Esta capa presenta un espesor que en la mayoría de los casos duplica o triplica el espesor de las capas de blanco de plomo de las otras policromías. En el transcurso del estudio de toda la fachada principal, se ha podido observar que esta capa se presentan en un alto porcentaje de muestras, en torno a un 70%. Esta circunstancia plantea diversas posibilidades. En un principio se pensó que pudiera aplicarse en torno a 1813, cuando el Alcázar sufrió un gran cambio en su policromías «padeciendo» un encalado muy generalizado (Chávez, 2004, p. 37), sin embargo

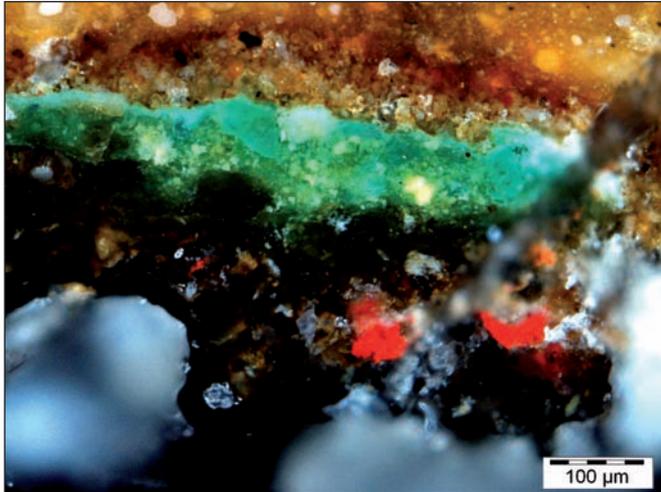
Fig. 16. Estrato de preparación constituido por yeso perteneciente a la primera policromía con restos de rojo de plomo. La siguiente capa corresponde a malaquita natural con amarillo de plomo y estaño, seguida de otra capa preparatoria

En la siguiente policromía, B, se observa una mayor variedad de pigmentos. Se incluye el uso de gran cantidad de verde de malaquita natural y azurita también natural además de rojo bermellón (Fig. 16).

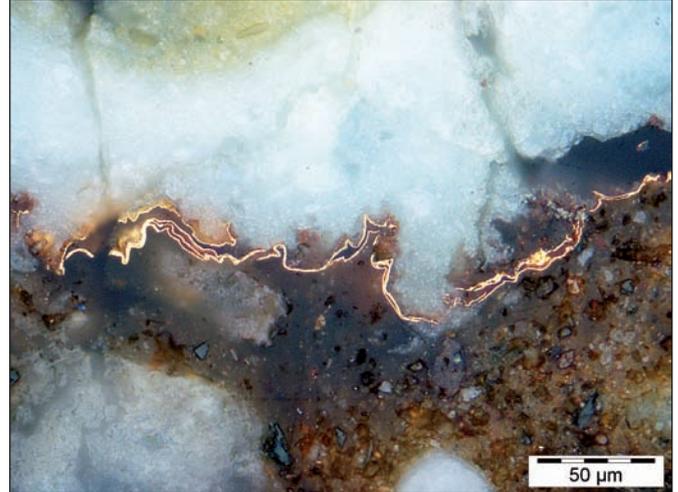
Fig. 17. Capa de sisa (barniz con pigmentos) con su respectiva capa de oro

La policromía D está constituida por un dorado generalizado muy peculiar, ya que se efectuó sobre un barniz al que se añadieron una amplia variedad de restos de pigmentos para facilitar su secado⁵ y darle cuerpo, (a este procedimiento tradicionalmente se llamaba sisa⁶). Esta policromía tiene la singularidad de estar aplicada sobre una base preparada con una mezcla de blanco de plomo y minio y ha sido observada en todas las zonas seleccionadas, mocárabes, arrocabe, cornisa, ménsula, canecillos y sofitos. Por otra parte, no existen indicios que confirmen el uso de

otros acabados de color en esta policromía ya que no se han detectado restos de pigmentos que puedan asociarse a la misma. En ese caso cabría pensar que, en este momento, el alero estuviera dorado en su totalidad lo que supondría un considerable cambio respecto a situaciones precedentes (Fig. 17).

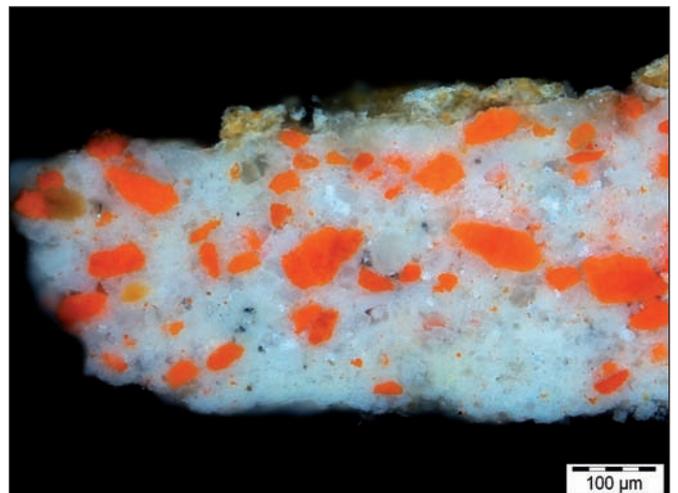
Fig. 18. Capa de base preparatoria de policromía de oro realizada sobre soporte de piedra. Está constituida por blanco de plomo y rojo de plomo

En la piedra de la portada se han identificado restos de color, aplicados sobre una base de blanco de plomo con minio, que pueden relacionarse claramente con estos estratos. Los pigmentos identificados sobre esta preparación, en la piedra, son: bermellón (en el fondo del escudo del castillo) azul (en el fondo del león) y oro y negro (en el escudo de la banda) (Fig. 18).

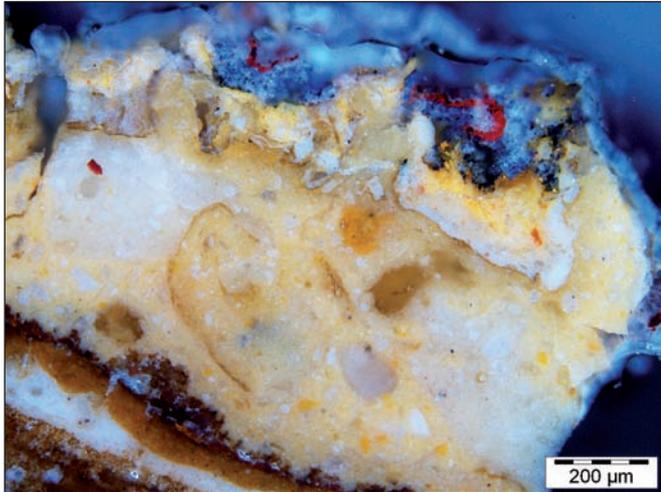
Fig. 19. Capas amarillas de base, preparatorias del oro, realizadas con la misma técnica que las capas de corlas. Se superpone una capa de azul ultramar que termina con trazas rojas pertenecientes a un dibujo

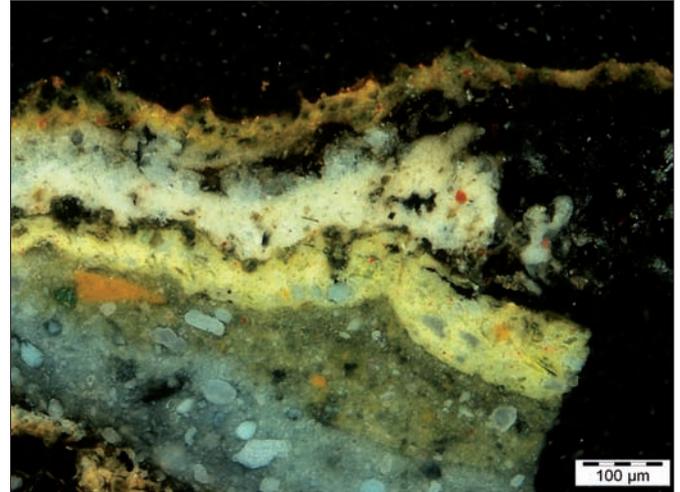
Fig. 20. Capas amarillas que imitan el oro en la sexta, séptima y octava policromías (esta última con cromo)

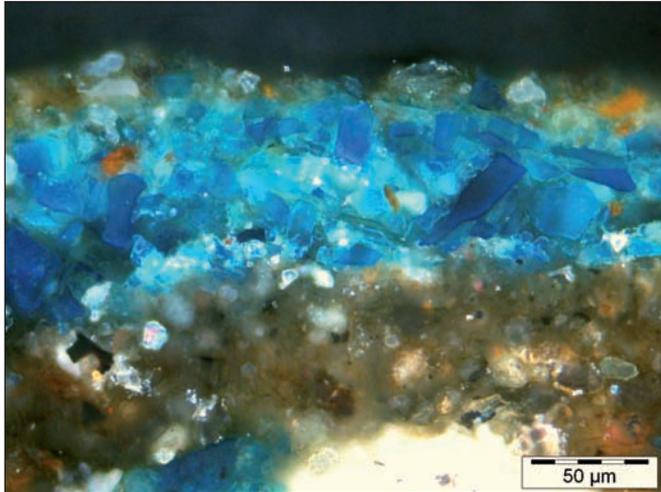
Fig. 21. Estrato interno de azurita natural sobre un nivel de preparación impregnado de aceite. Se caracteriza por estar formada por cristales de diferentes tamaños y con formas angulosas

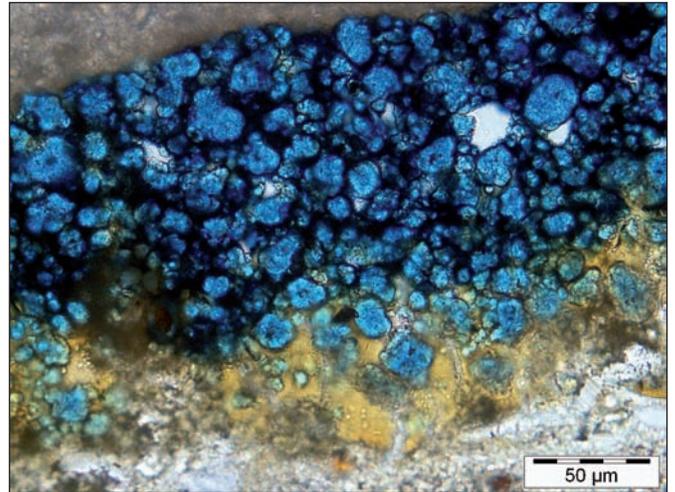
Fig. 22. Estrato de azurita sintética sobre un nivel de preparación impregnado de aceite. En este caso es característica la existencia de cristales formando texturas esferulíticas
