## LEVANTAMENTO E IDENTIFICAÇÃO DE CUPINS (INSECTA: ISOPTERA) EM ÁREA URBANA DE PIRACICABA - SP

### SURVEY AND IDENTIFICATION OF TERMITES (INSECTA: ISOPTERA) IN A URBAN AREA OF PIRACICABA, STATE OF SÃO PAULO, BRAZIL

Eliane Santos da Rocha Eleotério<sup>1</sup> Evôneo Berti Filho<sup>2</sup>

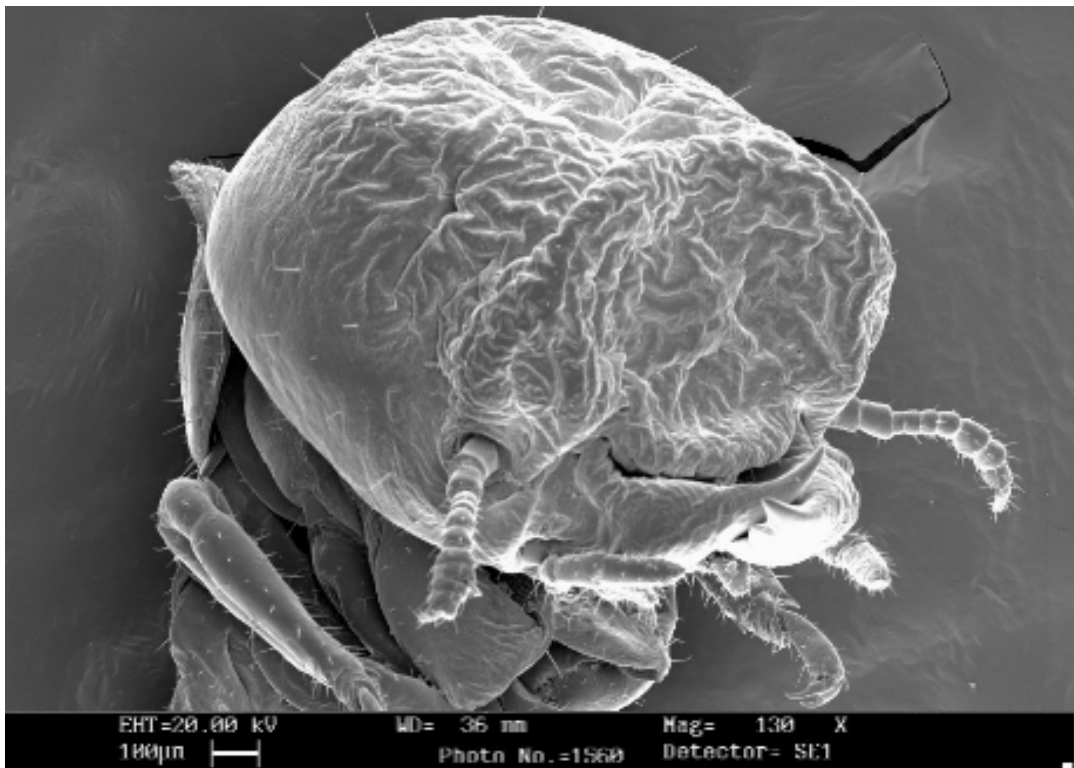
FIGURA 2: Fotografia em microscópio eletrônico de varredura de soldado de *Cryptotermes brevis*. As rugosidades na cabeça são características próprias da espécie. (Aumento de 130x)

O Bairro São Dimas não apresentou grande diversidade de espécies de cupins. Nas edificações residenciais e em seus móveis houve focos apenas de cupins de madeira seca, *Cryptotermes brevis* (Walker) (Figura 2).

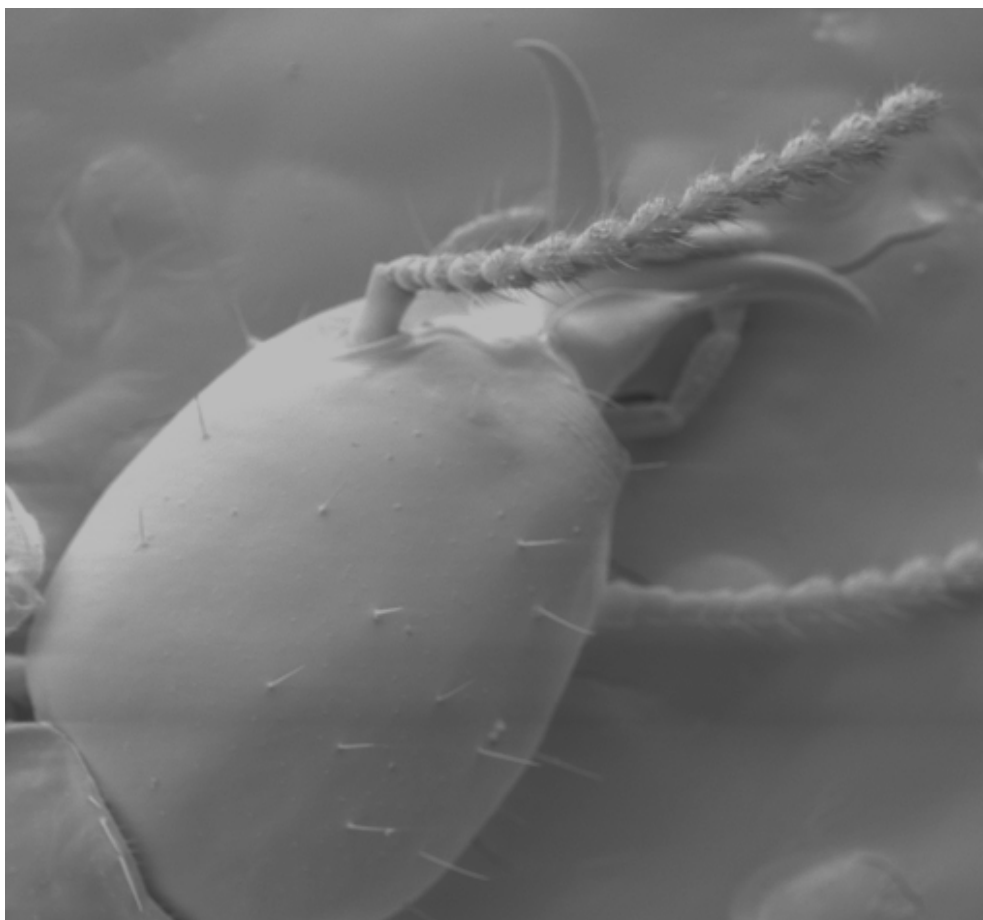
FIGURA 3: Fotografia em microscópio eletrônico de varredura de um soldado de *Coptotermes havilandi* (aumento de 40x).

presentes a espécie de cupim de madeira seca *Cryptotermes brevis* e a espécie de cupim subterrâneo *Coptotermes havilandi* (Holmgren) (Figura 3).
