DESTINAÇÃO FINAL DE RESÍDUOS SÓLIDOS: ENFOQUE GEOTÉCNICO AO ATERRO SANITÁRIO DE PRESIDENTE VENCESLAU/SP

FINAL DESTINATION OF SOLID WASTE: GEOTECHNICAL FOCUS ON SANITARY LANDFILL OF PRESIDENTE VENCESLAU/SP

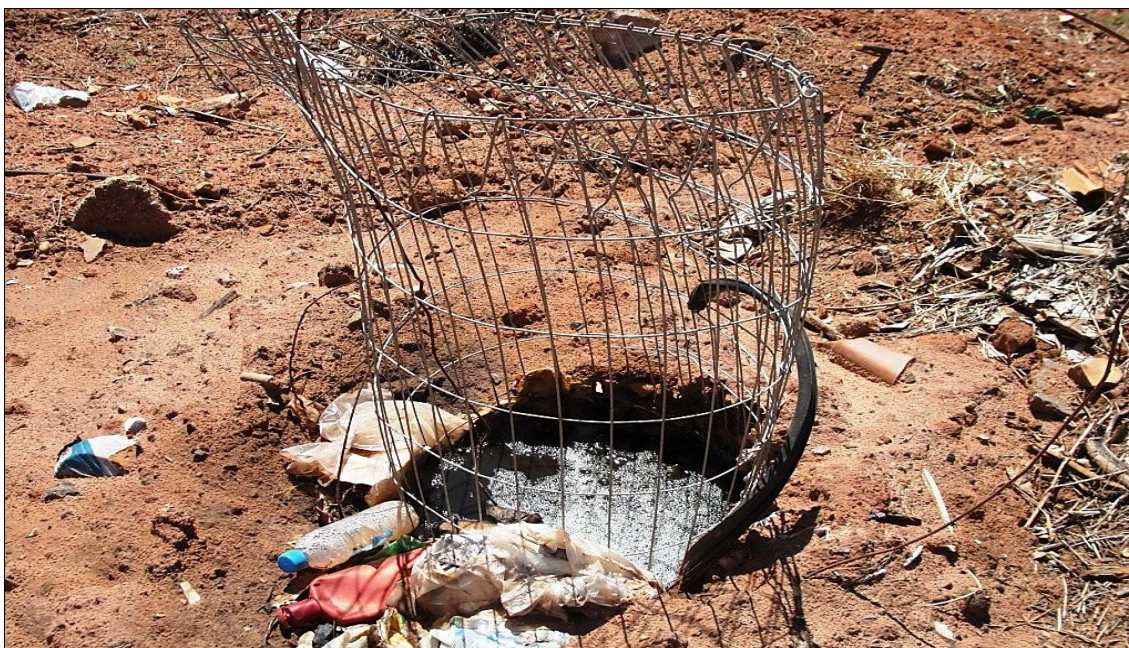
Figura 2. Chorume entupindo o poço de captação no aterro de Presidente Venceslau em 2014.

Entretanto, durante as visitas conduzidas ao local, no ano de 2014, foi possível observar um atendimento precário aos parâmetros necessários. A Figura 2 apresentada logo a seguir denuncia o chorume vazado e percolado por entre a massa de resíduos que, ao encontrar a camada impermeabilizadora por baixo da vala escavada, acumula-se no local, causando o entupimento dos poços de captação de gás metano.

O aterro sanitário de Presidente Venceslau (SP) possui um sistema de drenagem de gás metano e de chorume, contendo uma lagoa de armazenamento do líquido, bem como apresentando o fundo das valas impermeabilizado. Essas características garantiram a classificação do aterro como sanitário pelo órgão ambiental. Contudo, conforme o que pôde ser observado a partir dos resultados expostos, as condições de operação do empreendimento revelam a má gestão realizada na área. A rede coletora de chorume, devido a drenagem irregular do

líquido, conteve o contaminante sobre suas mantas, o que permitiu a acumulação e ascensão do chorume, extravasando a trincheira e adentrando-se nos drenos de gases. Essas condições, somada à presença de animais, catadores, queimadas e demais ocorrências observadas no local garante ao aterro sua irregularidade (embora não reconhecida pelo IQR, 2014, realizado pelo órgão ambiental, a CETESB, durante o mesmo período das visitas).

- Desobstruir a rede de drenagem que se encontra entupida, permitindo livrar o chorume acumulado na vala e deixar os drenos de biogás livres para a passagem do gás produzido, queimando-os;

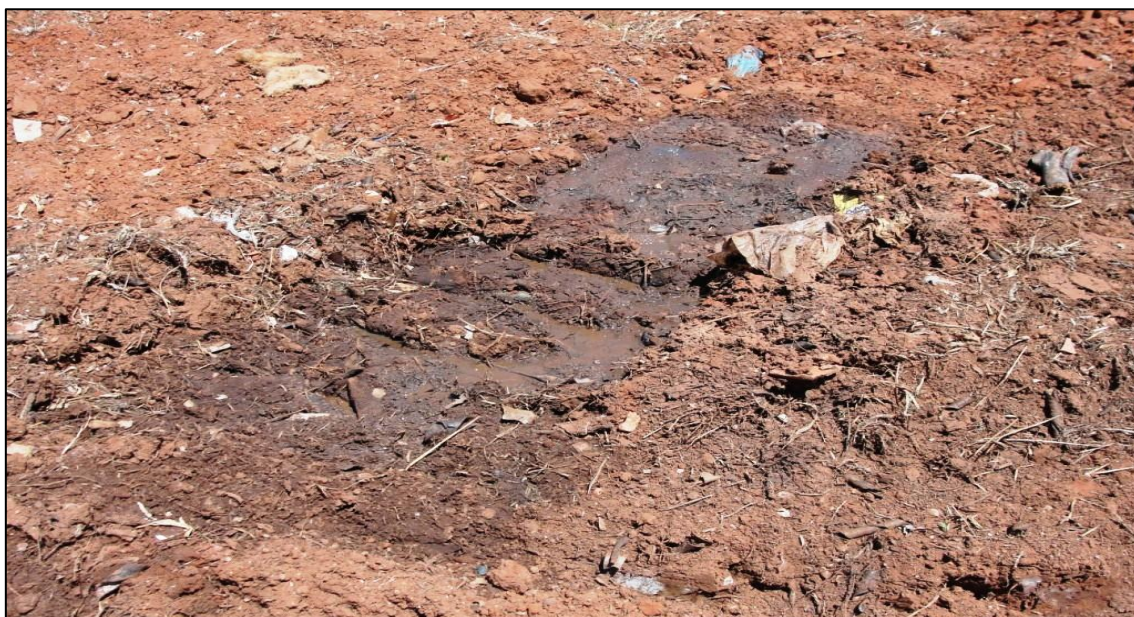
Figura 3. Chorume aflorando na superfície de vala no aterro de Presidente Venceslau em 2014.

Em área próxima à anterior pôde-se comprovar outra consequência da acumulação mencionada. Em porções mais baixas da vala preenchida, com leve declive

no terreno, observaram-se afloramentos de chorume, especialmente quando o solo se encontrava compactado por maquinários mais pesados (Figura 3).

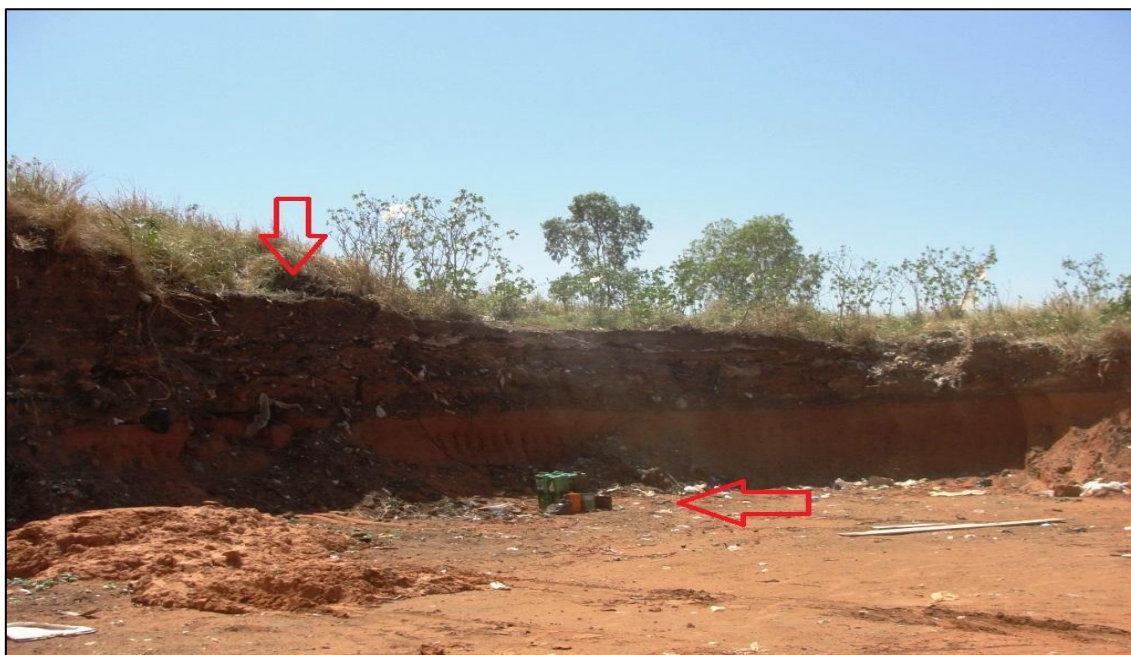
Figura 4. Talude geotécnicamente instável e resíduo sólido depositado a céu aberto no aterro de Presidente Venceslau em 2014.

Outra condição averiguada na área foi a instabilização de taludes em locais anteriores à abertura das valas para o aterro sanitário. Essas antigas áreas, recobertas de lixo, estavam sendo escavadas novamente com o intuito de direcionar os resíduos compactados previamente às valas

impermeabilizadas (Figura 4). Ainda assim, em razão das características do solo, bem como da própria instabilidade da massa de resíduos, a parte escavada oferece sérios riscos aos trabalhadores envolvidos no processo de remoção e transporte dos materiais.

- Corrigir os taludes instáveis com técnicas de engenharia e continuar a destinar os resíduos para as trincheiras impermeabilizadas;
- Aplicar monitoramento geotécnico e ambiental periodicamente da área, evitando futuras falhas estruturais e de funcionamento do aterro.
