APLICAÇÃO DA BIOENGENHARIA PARA RECUPERAÇÃO DE UMA VOÇOROCA PROVOCADA POR EROÇÃO HÍDRICA, LOCALIZADA NO DISTRITO DE AMADEU AMARAL, MARÍLIA-SP

APPLICATION OF BIOENGINEERING FOR RETRIEVAL OF A GULLY TRIGGERED BY WATER EROSION IN DISTRICT OF AMADEU AMARAL, MARILIA-SP

Universidade Estadual Paulista – UNESP, Faculdade de Ciências e Tecnologias, Engenharia Ambiental, Presi/dente Prudente, SP

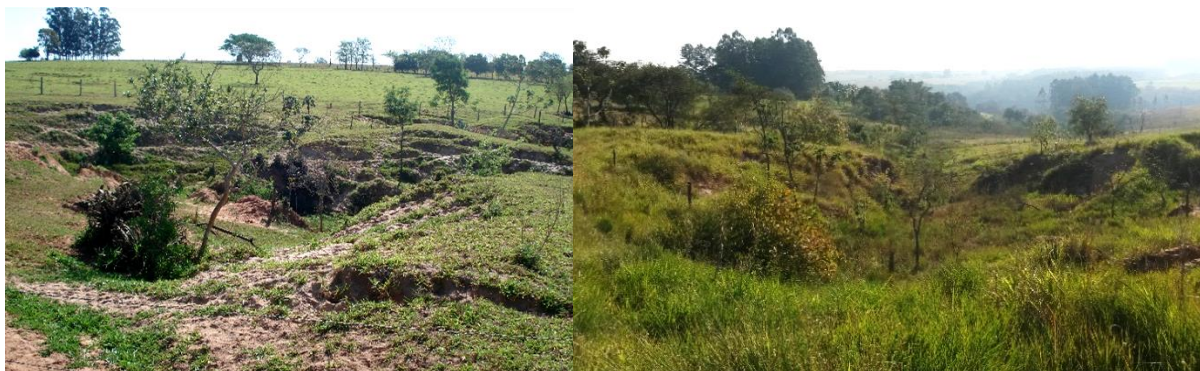
Figura 1. Antes do cercamento, à esquerda, e nove meses após o cercamento, à direita.
Fonte: Autora (2015, 2016).

O cercamento da área se mostrou extremamente eficiente para a maior parte dela, devido ao desenvolvimento de vegetação, como mostra a Figura 1.

Inicialmente, a região periférica da voçoroca foi cercada, a fim de impedir o pisoteio do gado na região estudada e a consequente diminuição das gramíneas.

O cercamento é uma técnica simples que, aliada à retirada do gado, causou uma mudança expressiva na área, podendo ser considerado um dos fatores cruciais para a sua recuperação. A vegetação se desenvolveu muito mais na região sem acesso ao gado e, dessa forma, mais água se

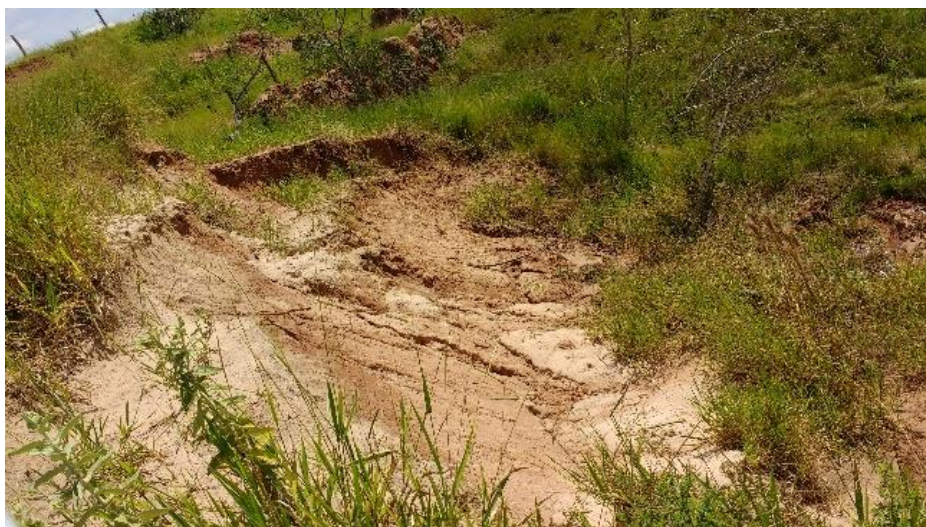
No setor noroeste, com o crescimento das gramíneas houve a estabilização de parte dos taludes da voçoroca. Entretanto, no setor sudeste, apesar do crescimento da vegetação, observou-se solapamentos de

borda, que deixaram a superfície com solo exposto, além do surgimento de sulcos erosivos, como ilustra a Figura 2.

Figura 2. Solo exposto suscetível à erosão.
Fonte: Autora (2015).

Com relação à porção sudeste da voçoroca, entende-se que os solapamentos de borda foram resultado das intensas chuvas, que ocorreram durante a realização do projeto, associadas à maior declividade do relevo nessa porção.

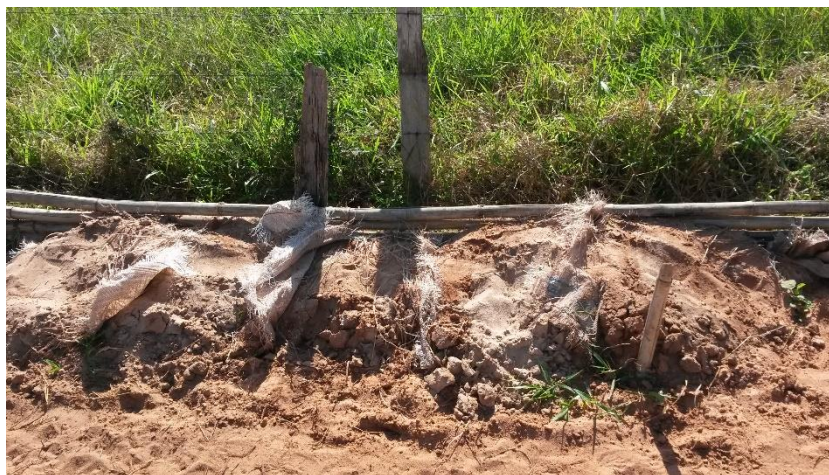
O barramento conseguiu diminuir a velocidade da água e, conseqüentemente, a intensidade da erosão hídrica, possibilitando

a estabilização da vegetação a jusante dele. Conforme o intervalo de observação se prosseguiu, de acordo com o esperado, os

sacos de rafia com areia se romperam, como ilustra a Figura 3, e contribuíram com a retenção sedimentos. Esse fato aliado à estabilização da vegetação diminuiu o assoreamento dos cursos d'água vinculados

Figura 3. Estrutura de bioengenharia após seis meses de implantação.

Posteriormente, montou-se uma barreira de bambus e sacos de rafia, em um foco de escoamento superficial, na região periférica da erosão. Para isso, os bambus que existiam na propriedade foram cortados, a fim de se ajustarem ao tamanho necessário para o ponto, inclusive para apoio vertical para os outros. Em seguida, foram feitos orifícios, utilizando uma cavadeira, para a fixação dos bambus para apoio vertical. Então, os bambus previamente cortados foram apoiados e presos aos de apoio com a

utilização de arrame, fixando-os às caneletas laterais da erosão.

Baseados nos procedimentos da EMBRAPA (2009), os bambus foram empilhados horizontalmente, e amarrados com arame. Posteriormente, a fim de reter os sedimentos e diminuir a velocidade de escoamento da água, diversos sacos de rafia foram preenchidos com areia e colocados a montante do barramento (CAPECHE et al., 2008).

Apesar de ser uma técnica de bioengenharia de baixo custo e fácil execução, os barramentos de bambus se mostraram muito eficazes, resistentes e duradores. Eles foram capazes de reter grande quantidade de sedimentos, durante
