## ESTUDO COMPARATIVO DO DESEMPENHO TÉRMICO DAS COBERTURAS DE FIBRA DE CELULOSE E BETUME, FIBROCIMENTO E CERÂMICA

### COMPARATIVE STUDY OF THERMAL PERFORMANCE OF COVERAGE OF FIBER PULP AND FILLER, FIBER CEMENT AND CERAMIC

José Augusto Alves Pimenta<sup>1</sup>, João Miguel Mercês Bega<sup>2</sup>, Marcel Tsubasa Saito<sup>1</sup>, Leila Maria Sotocorno e Silva<sup>1</sup>, Filipe Bittencourt Figueiredo<sup>1</sup>, Maria Alessandra Bacaro Boscoli<sup>1</sup>, Renivaldo José dos Santos<sup>3</sup>

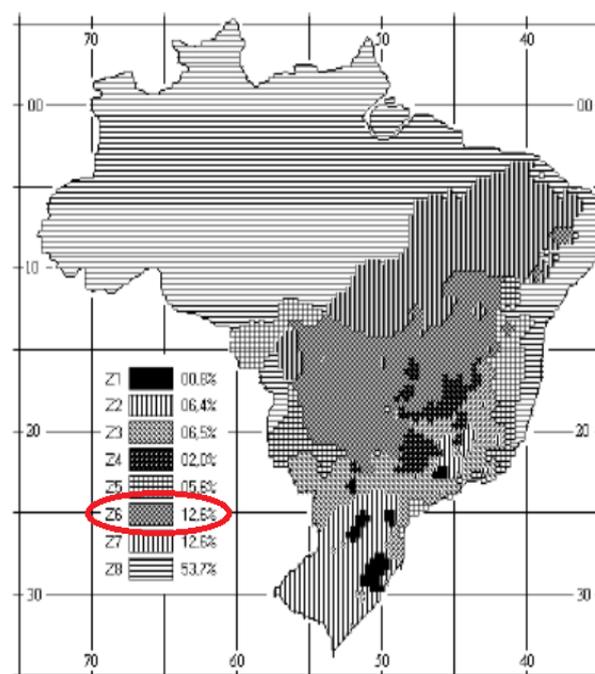
As medições foram realizadas na Universidade do Oeste Paulista, situada na zona oeste da cidade de Presidente Prudente, que por sua vez está localizada no oeste do estado de São Paulo 22°07'04" de latitude Sul e 51°22'57" de longitude Oeste. A 475 metros acima do nível do mar. A Figura 1 apresenta o zoneamento bioclimático brasileiro (NBR 1520-3), em que Presidente Prudente se encontra na zona 6.

**Figura 1.** Mapa de zoneamento climático brasileiro.

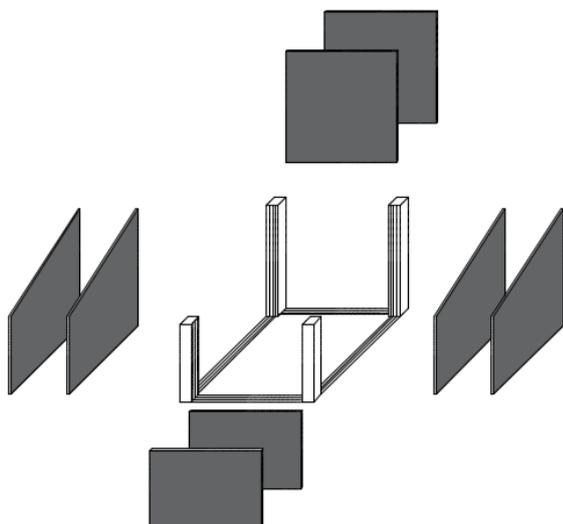
As placas foram fixadas em placas de madeira, proveniente de restos de construções da UNOESTE com auxílio de parafusos, como demonstra a Figura 2.

**Figura 2.** Vista 3D do protótipo.

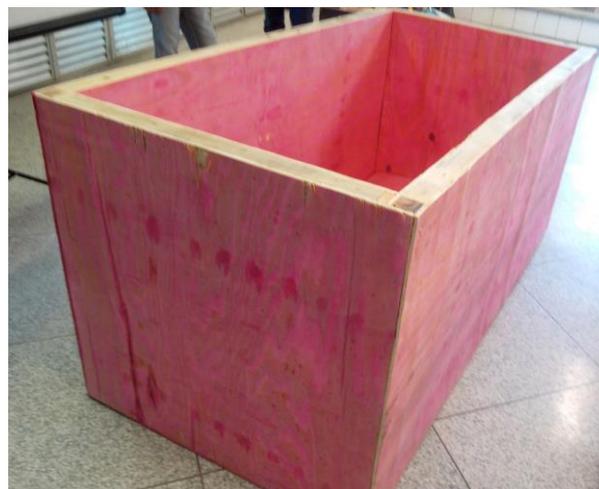
No topo de cada parede foi implantada uma “tampa” removível, que isola a câmara de ar da parede e permite abertura para eventuais utilizações de enchimentos. O protótipo é demonstrado na Figura 3.

**Figura 3.** Protótipo 2:1 montado com placas de madeirite.

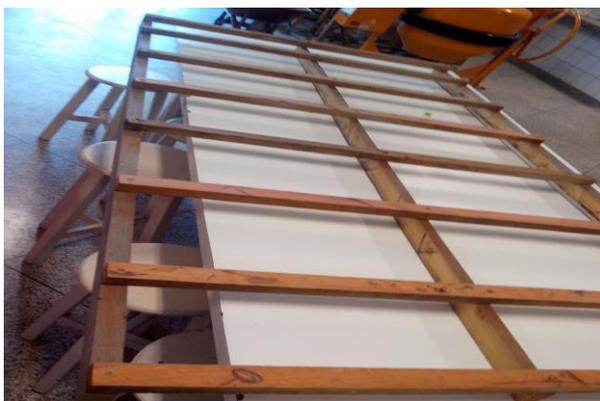
Para a instalação das telhas de cerâmica foi confeccionada uma estrutura de madeira de suporte. Como segue na Figura 4.

**Figura 4.** Estrutura de suporte da cobertura.

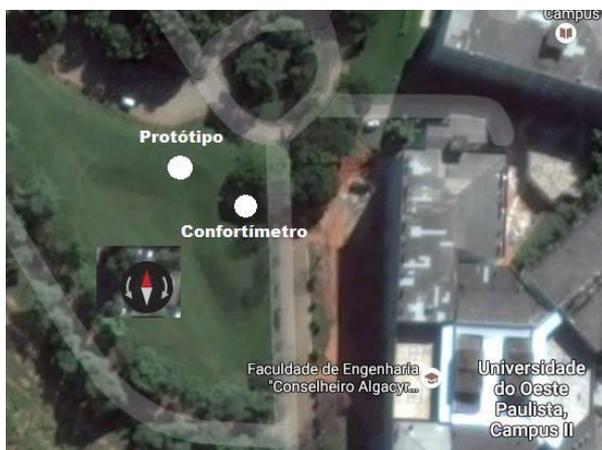
Como se pretendia-se obter as condições mais próximas da realidade possível, as medições foram realizadas simultaneamente, para garantir que os dados externo e interno pudessem ser comparados em um mesmo instante. Ou seja, um dos equipamentos foi instalado dentro do protótipo, enquanto outro foi alocado do lado de fora, próximo a maquete. O protótipo foi instalado dentro do campus II da UNOESTE como mostra a Figura 5.

**Figura 5.** Localização dos confortímetros.

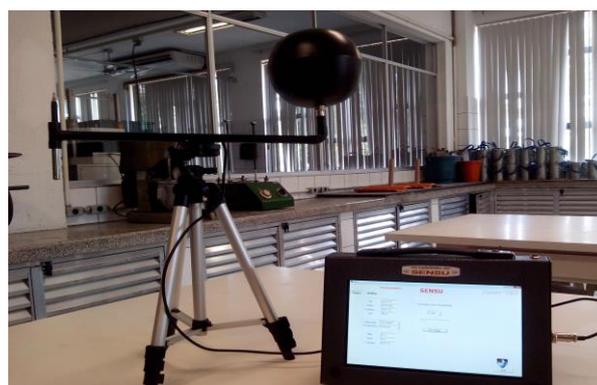
Para realização das medições foi utilizado o confortímetro Senu (Figura 6), equipamento confeccionado no Laboratório de Meios Porosos e Propriedades Termofísicas (LMTP) da Universidade Federal de Santa Catarina (UFSC).

O confortímetro Senu consiste num equipamento portátil de aquisição de sinais, baseado em uma plataforma PC compactada. Sua interface gráfica e *touch screen*, possui o sistema operacional Windows, e o monitoramento das medições é realizado por meio do software SENSU (Figura 7), que salva os dados coletados pelos sensores em arquivo no formato .txt (bloco de notas). As variáveis medidas pelo equipamento neste estudo são:

- Temperatura do Ar;
- Temperatura Radiante Média;
- Umidade Relativa do Ar.

**Figura 6.** Confortímetro Senu.

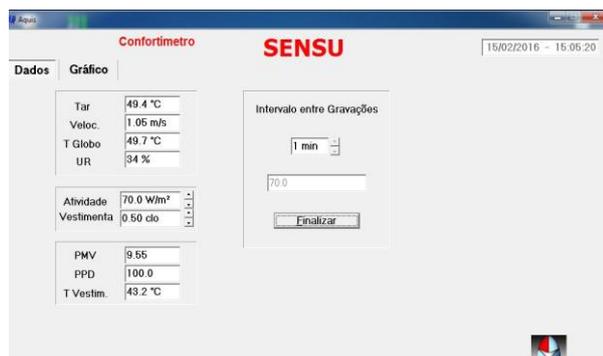
**Figura 7.** Interface do Software Sensus.  
Fonte: (Autores, 2016).

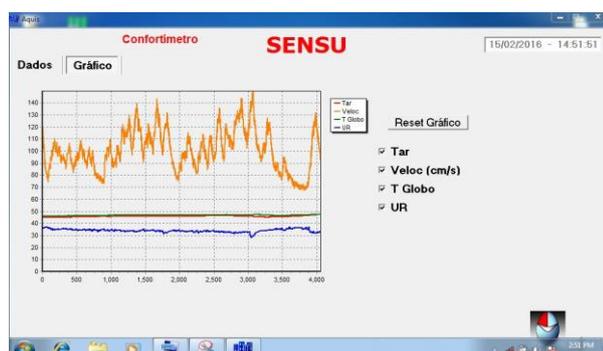
O software que monitora as medições realizadas pelo equipamento também gera, em tempo real, um gráfico com as variáveis medidas, de modo a deixar mais claro a interpretação dos dados no local, como apresentado na Figura 8.

**Figura 8.** Interface com gráfico em tempo real.  
Fonte: (Autores, 2016).

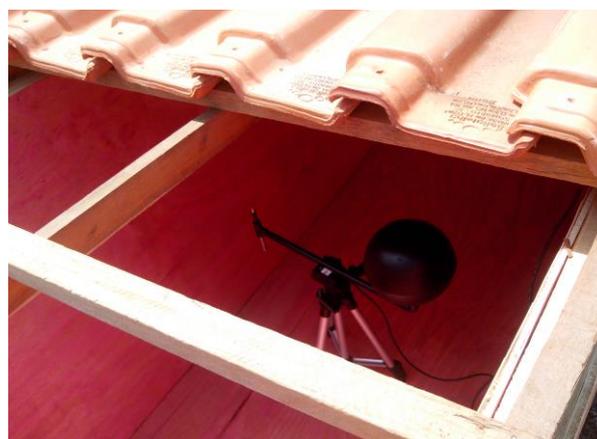
Um dos confortímetros foi alocado dentro do protótipo centralizado, como

mostra a Figura 9. Logo após isso, foi colocada a cobertura e foi esperado um período de 10 minutos para dar-se início as medições. Isso foi feito para que houvesse uma estabilização da temperatura do ar no interior do protótipo, e para que a cobertura já estivesse devidamente ambientada com a temperatura local.

**Figura 9.** Confortímetro dentro do protótipo.  
Fonte: (Autores, 2016).

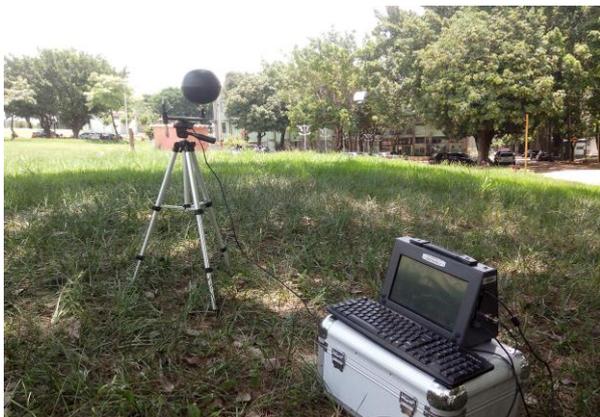
Do lado de fora foi instalado o segundo confortímetro (Figura 10) sob a sombra de uma árvore de modo a impedir que a radiação solar direta interferisse nas medições da temperatura do ambiente externo.

**Figura 10.** Confortímetro externo.

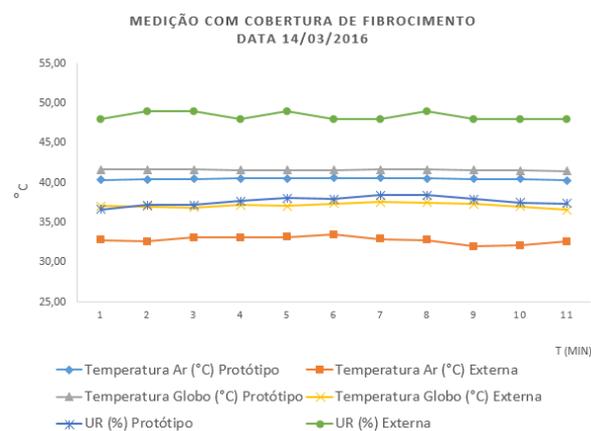
A primeira medição realizada foi com a cobertura de fibrocimento e teve início às 14h e 29min e término às 14h e 39min.

**Figura 11.** Gráfico da medição com cobertura de fibrocimento dia 14/03/2016.

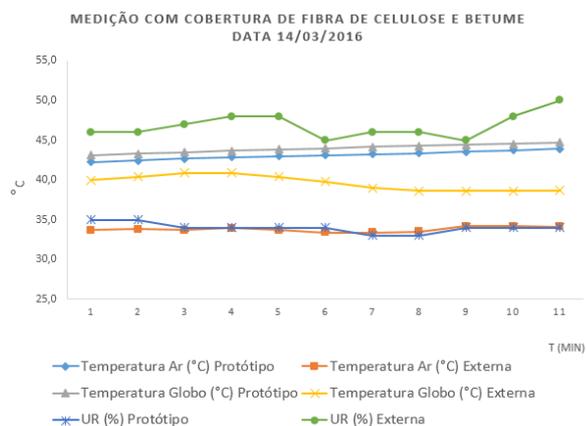
A segunda medição foi realizada com a telha de fibra de celulose e betume, no período das 15h até às 15h e 10min.

**Figura 12.** Gráfico da medição com cobertura de fibra de celulose e betume dia 14/03/2016.

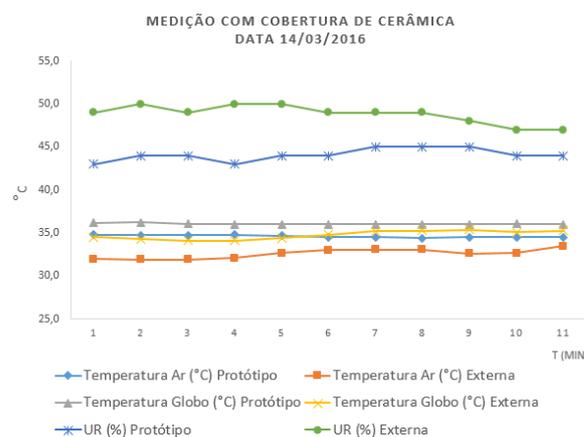
Por fim, a terceira e última medição foi realizada com a telha cerâmica, no período das 16h e 08min às 16h e 18min, para tal foi necessária à utilização da estrutura projetada para suporte da telha.

**Figura 13.** Gráfico da medição com cobertura de cerâmica dia 14/03/2016.

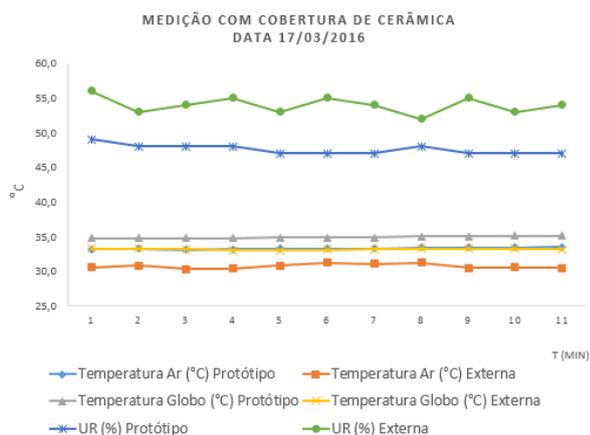
A medição com a cobertura de cerâmica foi realizada das 11h e 21min até às 11h e 31min.

**Figura 14.** Gráfico da medição com cobertura de cerâmica dia 14/03/2016.

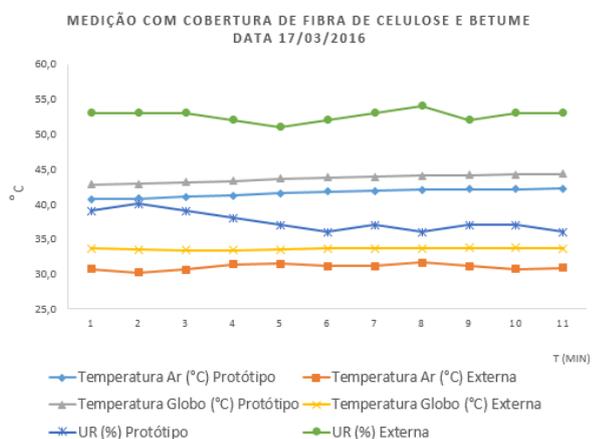
A segunda medição foi realizada com a telha de fibra de celulose e betume, o período foi das 11h e 53min às 12h e 03min.

**Figura 15.** Gráfico da medição com cobertura de fibra de celulose e betume realizada no dia 17/03/2016.

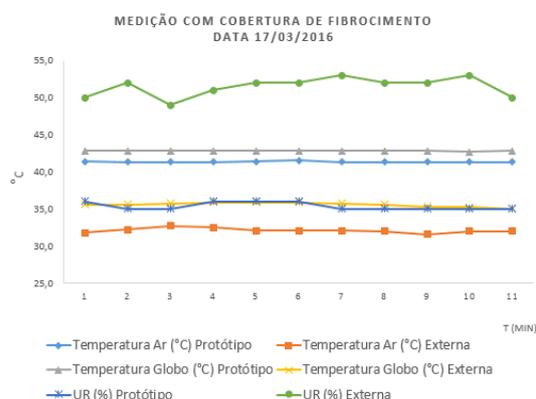
Por último foram realizadas as medições com as telhas de fibrocimento,

começando 12h e 26min e com término às 12h e 36min.

**Figura 16.** Gráfico da medição com cobertura Fibrocimento dia 17/03/2016.

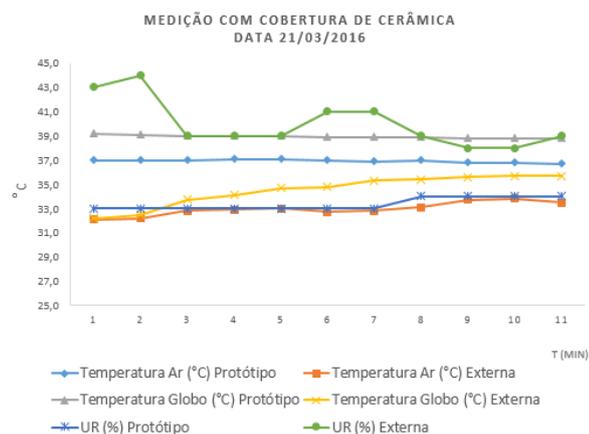
As medições com essa cobertura foram realizadas no período das 12h e 41min até às 12h e 51min da tarde. A Figura 17 apresenta as variáveis medidas no dia 21/03/2016 da telha cerâmica.

**Figura 17.** Gráfico da medição com cobertura Cerâmica dia 21/03/2016.  
Fonte: (Autores, 2016).

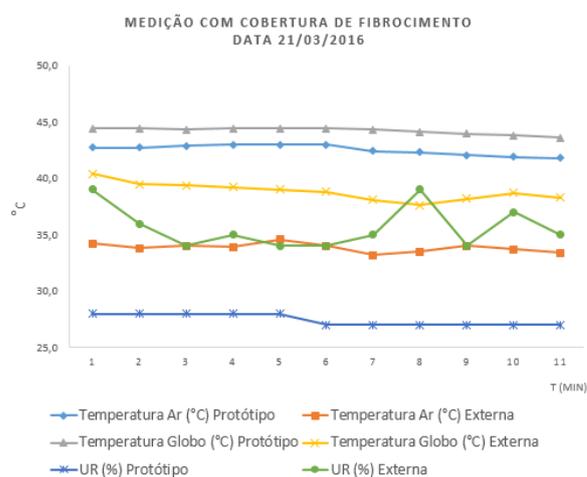
**Figura 19.** Gráfico da medição com cobertura Fibrocimento dia 21/03/2016.  
Fonte: (Autores, 2016).

As medições com essa cobertura duraram das 13h e 47min até às 13h e 57min da tarde, como apresenta a Figura 19.

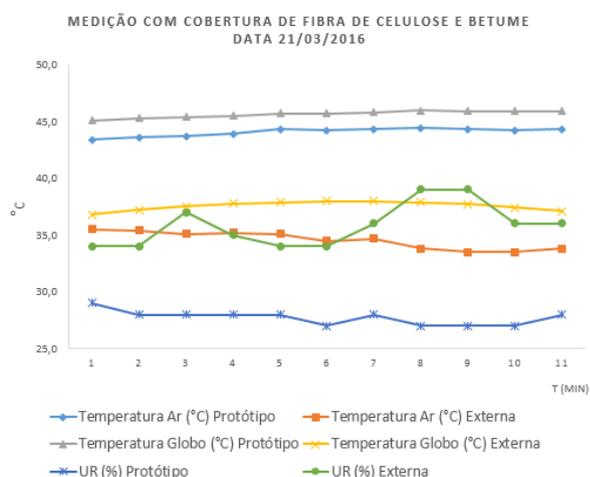
As medições tiveram início às 13h e 16min e término das 13h e 26min da tarde, como mostra a Figura 18.

**Figura 18.** Gráfico da medição com cobertura Fibra de celulose e betume dia 21/03/2016.  
Fonte: (Autores, 2016).

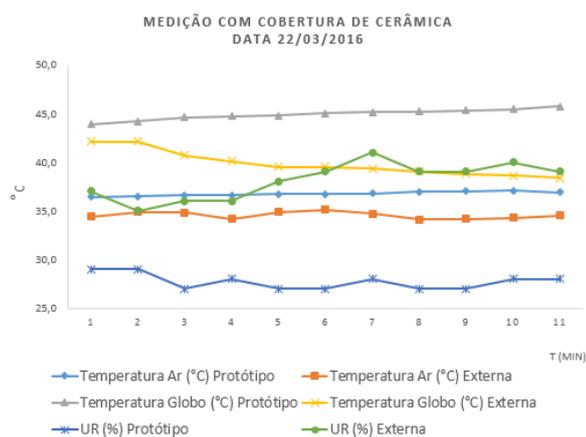
As medições com essa cobertura tiveram início às 13h e término as 13h e 10min.

**Figura 20.** Gráfico da medição com cobertura Cerâmica dia 22/03/2016.  
Fonte: (Autores, 2016).

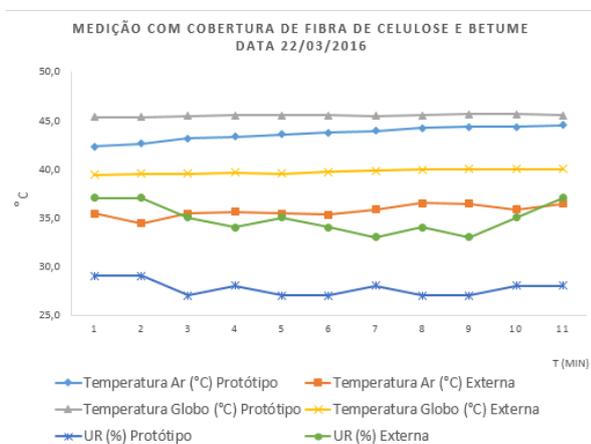
As medições com essa cobertura tiveram início às 13h e 24min e término às 13h e 34min.

**Figura 21.** Gráfico da medição com cobertura Fibra de celulose e betume dia 22/03/2016.  
Fonte: (Autores, 2016).

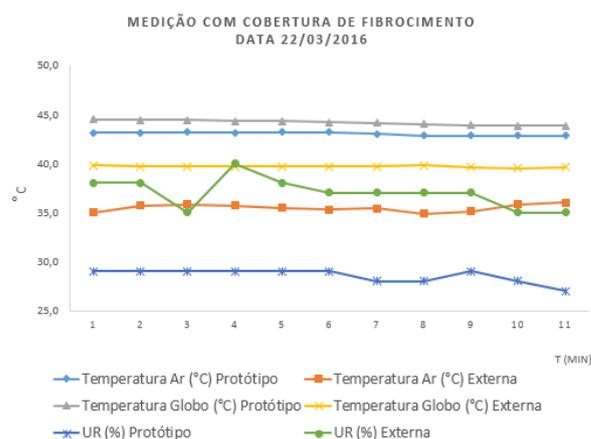
As medições com essa cobertura tiveram início às 13h e 53min e término às 14h e 03min.

**Figura 22.** Gráfico da medição com cobertura Fibrocimento dia 22/03/2016.  
Fonte: (Autores, 2016).

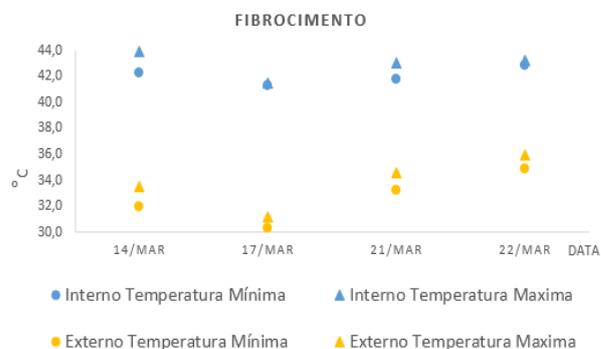
**Figura 23.** Temperaturas máximas e mínimas externas e internas da cobertura de fibrocimento.  
Fonte: (Autores, 2016).

A maior temperatura interna registrada foi de 43,9°C, referente ao dia da medição teste. É importante notar a diferença entre os ambientes externo e

interno, tendo-se temperaturas menores no exterior, com uma diferença entre a maior temperatura no interior e a menor temperatura externa de 11,9°C, registrada no mesmo dia em que foi registrada a temperatura máxima, 14 de março de 2016. Esse dado demonstra que há um significativo ganho térmico nesta cobertura.

É importante observar que as maiores amplitudes foram obtidas no dia de medição teste, sendo as mesmas para o ambiente interno e externo respectivamente, 1,7°C e 1,5°C.

Quanto as temperaturas mínimas, a menor temperatura interna registrada foi de 41,3°C, no dia 17 de março de 2016. Vale notar que para esta cobertura, as temperaturas internas não foram inferiores a 41°C.

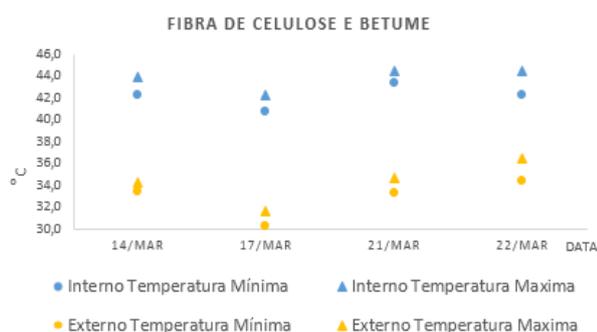
**Figura 24.** Temperaturas máximas e mínimas externas e internas da cobertura de fibra de celulose e betume. Fonte: (Autores, 2016).

A maior temperatura do ar dentro do protótipo ocorreu no dia 22 de março, com 44,5°C, enquanto a menor foi no dia 17, com

a temperatura mínima de 40,7°C. Foi também no dia 22, que as maiores amplitudes térmicas, tanto externas quanto internas, foram verificadas, sendo elas respectivamente, 2,2°C e 2,1°C. Nota-se com esses dados, que as temperaturas internas nesse tipo de cobertura se mantiveram todas acima dos 40°C. A maior diferença de temperatura máxima interna e mínima externa, ocorreu no dia 17, sendo o diferencial de 12,0°C.

Nota-se, portanto, um ganho significativo de calor do ambiente interno em comparação ao externo, para este tipo de cobertura.

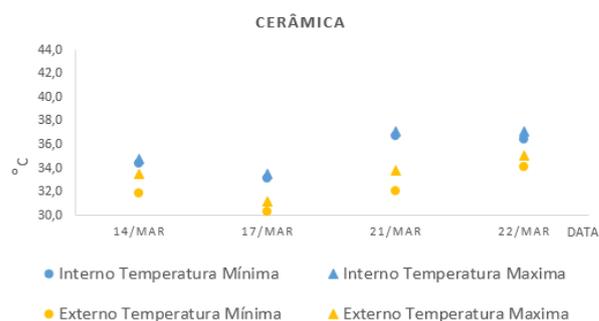
**Figura 25.** Temperaturas máximas e mínimas externas e internas da cobertura de cerâmica. Fonte: (Autores, 2016).

Por fim, para a cobertura de cerâmica, notou-se que a maior temperatura interna registra foi de 37,1°C, no dia 21 de março de 2016. Por outro lado, temos que a mínima temperatura interna registrada, ocorreu no dia 17, sendo de 33,1°C. A maior amplitude interna foi de 0,7°C, registrada no dia 22, enquanto a externa foi de 1,7°C, no dia 21.

Neste mesmo dia, a máxima amplitude entre a maior temperatura interna e a menor temperatura externa, foi de 5°C. Verificou-se que as temperaturas para este tipo de cobertura, ficaram todas abaixo de 40°C.

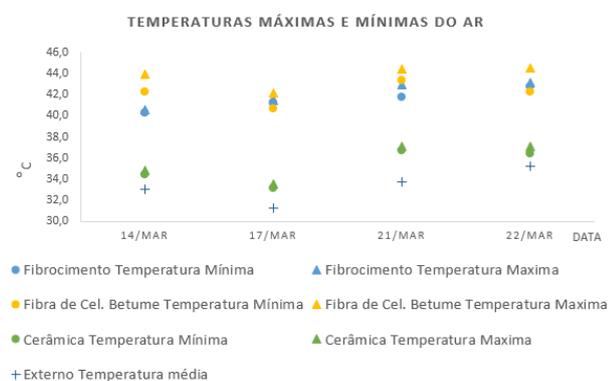
A Figura 25 apresenta, em suma, uma comparação dos dados analisados anteriormente, relacionando os extremos, assim como as temperaturas máximas e mínimas das coberturas estudadas, nos dias de medições.

**Figura 26.** Temperaturas máximas e mínimas do ar.

Comparando as coberturas de fibra de celulose e betume com a de cerâmica, tem-se que a diferença entre as suas máximas temperaturas internas é de 7,4°C, sendo a da primeira de 37,1°C, medida no dia 21 de março, e a da segunda, de 44,5°C, coletada dia 22 de março. A diferença entre as mínimas, foi de 7,6°C, onde para a de cerâmica registou-se 33,1°C, contra 40,7°C na de fibra de celulose e betume. Analisando uma situação mais crítica, percebe-se que

entre a mínima temperatura da telha de cerâmica, 33,1°C, e a máxima temperatura registrada pela telha de betume, 44,5°C, temos uma variação de 11,4°C, valor este bastante elevado, indicando um grande ganho térmico da cobertura de fibra de celulose e betume.

Em seguida, colocou-se em análise as coberturas de fibrocimento e fibra de celulose e betume, devido ao fato das mesmas indicarem temperaturas próximas, sendo as maiores, quando comparadas com a de cerâmica. A maior temperatura para a telha de fibrocimento foi de 43,9°C, resultante da medição do dia 14 de março. Já a menor, foi de 41,3°C, medida no dia 17 de março. A variação de temperatura máxima, desses dois tipos de coberturas, foi de 0,6°C, valor este que se repete para a variação de temperatura mínima. Visando o caso mais crítico, temos que a diferença entre a temperatura máxima da cobertura de fibra de celulose e betume, quando comparado com a temperatura mínima da cobertura de fibrocimento, é de 3,2°C. Ambas são responsáveis pelas maiores temperaturas, indicando assim os piores resultados, entre as três, quando se trata de conforto térmico.

Finalmente, temos as coberturas de fibrocimento e cerâmica. A diferença de temperatura máxima entre essas duas coberturas, foi de 6,8°C, e a mínima de 8,2°C. Analisando a máxima temperatura da

cobertura de fibrocimento e a menor temperatura da cobertura de cerâmica, tem-se uma variação de temperatura de 10,8°C. Apesar da cobertura de fibrocimento não ter apresentado as maiores temperaturas internas, elas são significativamente maiores que a cerâmica.
