AVALIAÇÃO DO USO E OCUPAÇÃO NA CABECEIRA DO RIO PIRAPOZINHO (SP)

EVALUATION OF USE AND OCCUPATION ON THE HEADWATER OF RIVER PIRAPOZINHO (SP)

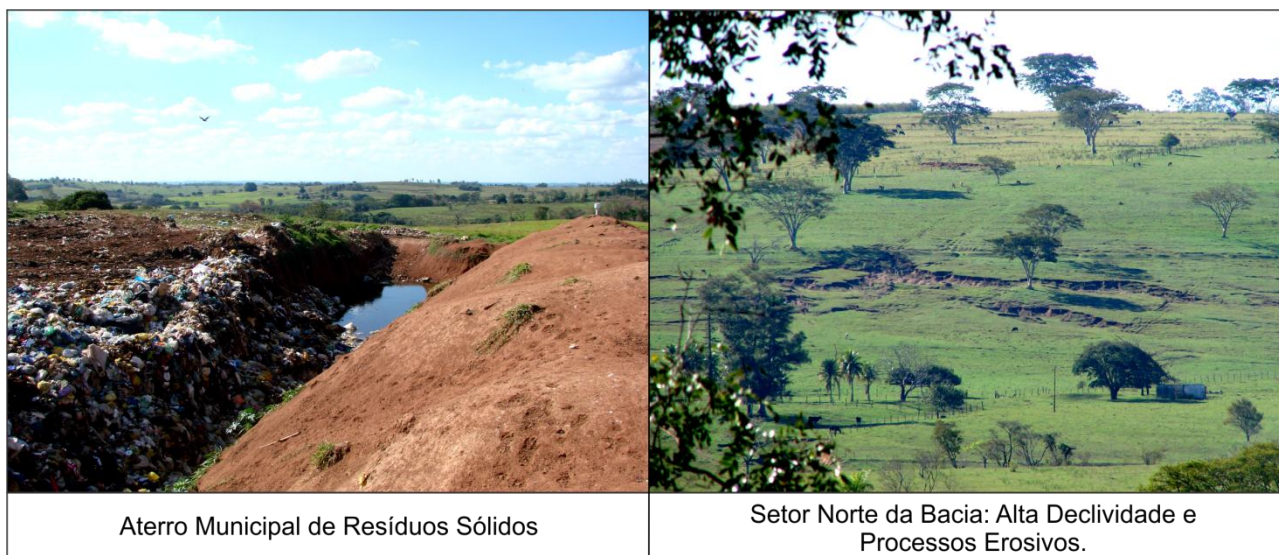
Não obstante, representa um problema em razão da baixa profundidade, pois em setores de maior declividade, ou até mesmo na área escavada para o aterro municipal, é perceptível a presença do material rochoso, sugerindo cortes abruptos na camada litológica (Figura 3). Isto, conforme Moreira et al. (2007), representa um alto risco, pois em zonas de fissuras geológicas, o contato com esta camada, principalmente pelos resíduos sólidos e

chorume produzido, oferece um elevado potencial de infiltração e, portanto, contaminação. $!shape.area!/10000$

Ainda referente aos solos, no tange em específico ao neossolo litólico, este se encontra relacionado à declividade acentuada do relevo. Quando há um corte ou quebra no relevo de forma abrupta, é comum a exposição da camada rochosa (Figura 3), que ao passar por fases de intemperismo, produz a desagregação de

Figura 3. Aterro Municipal e Processos Erosivos na Cabeceira do Rio Pirapozinho.

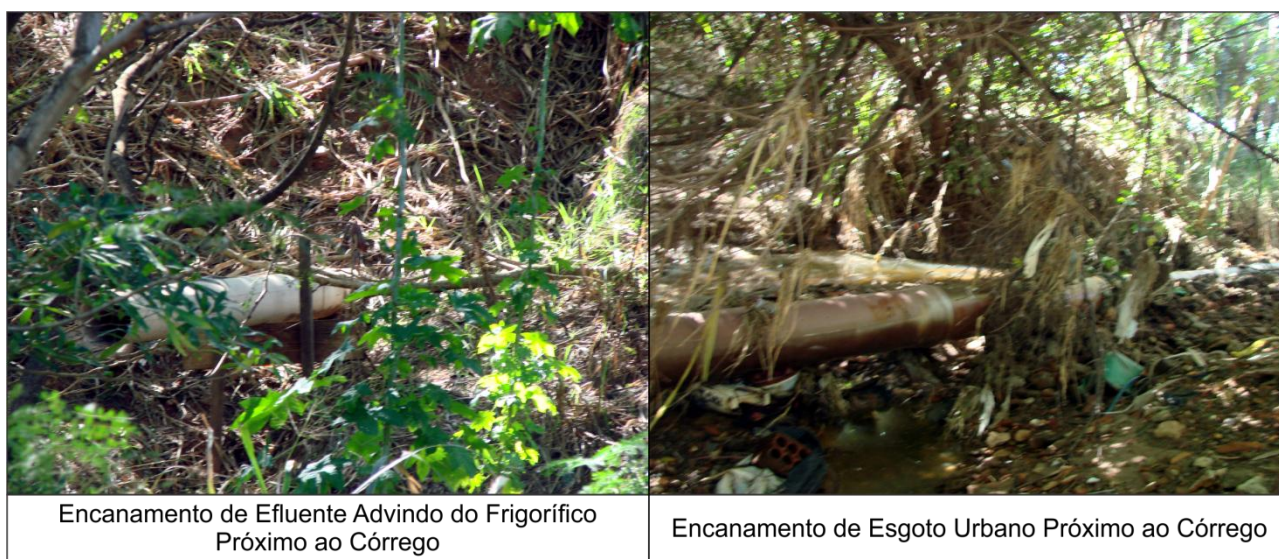
pastagem, possuindo poucas matas ciliares, o que favorece o assoreamento dos córregos em razão da fragilidade natural do solo presente. Deve-se, entretanto, destacar os processos advindos do espaço urbano (calha de esgoto, efluente do frigorífico, dentre outros) que contribui para uma provável poluição dos mananciais (Figura 4). O principal, entretanto, ainda é o aterro municipal situado próximo à rodovia.

Figura 4. Frigorífico e Esgoto Urbano na Cabeceira do Rio Pirapozinho.
