AVALIAR A ILUMINAÇÃO ARTIFICIAL NOS CENTROS CIRÚRGICOS EM CUIABÁ: ESTUDO DE CASO

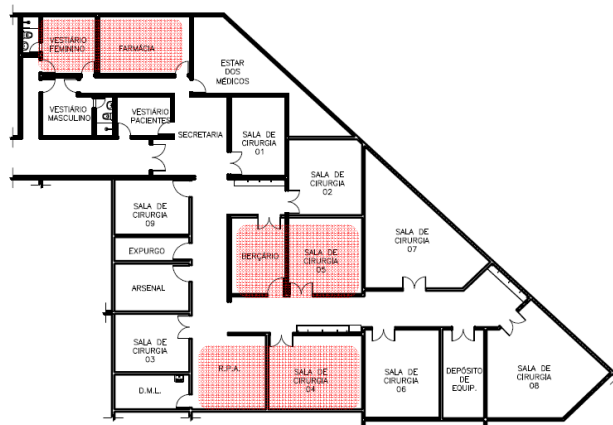
FIGURA 04: Planta baixa do Centro Cirúrgico do Hospital A
FONTE: arquivo próprio

Dentro deste Centro Cirúrgico foram analisados os ambientes indicados na planta baixa da Figura 04 com o preenchimento vermelho.

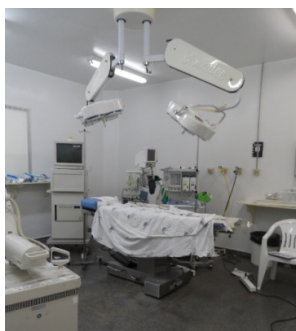
Considerada uma sala de cirurgia grande, a sala de cirurgia 2 do hospital B possui características muito parecidas com os demais ambientes do Centro Cirúrgico. Seu pé direito tem os mesmos 2,56m de altura, seu teto é revestido de tinta branca fosca, suas paredes são da mesma cor. Seu piso, no entanto, é diferente, seu revestimento é feito de granilite cinza, Figura 07.

FIGURA 07 - Sala de cirurgia 2 - Hospital B
FONTE: arquivo próprio

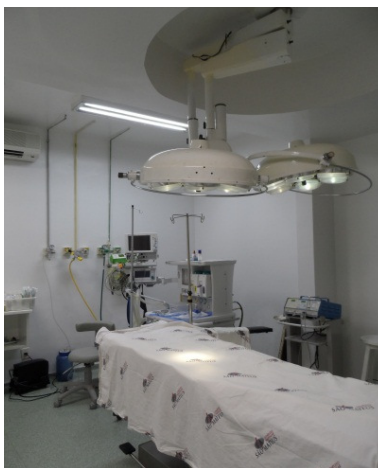
A sala de cirurgia 5 é uma sala grande, tem cerca de 25 m². O seu teto tem duas alturas de pé direito como pode ser observado na figura 105, e é revestido com tinta branca fosca, Figura 09.

FIGURA 09 - Sala de cirurgia 5 - Hospital B

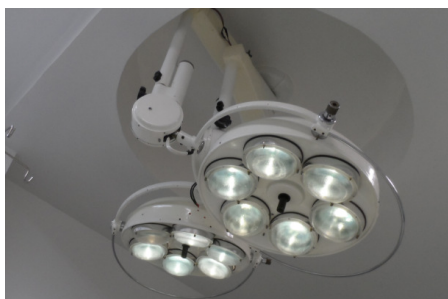
Na figura 11 é possível verificar o foco cirúrgico fechado sobre um ponto na mesa cirúrgica e a pouca influência que este exerce sobre os níveis de iluminamento próximos. Quando acionado em sua maior potência este foco atinge os 3.025,0lux.

FIGURA 11 - Sistema de iluminação de tarefa da sala de cirurgia 5 - hospital B
FONTE: arquivo próprio
