VILLAVIL

Un pueblo bajo riesgo de deslizamientos

Anales 46 | Buenos Aires 2008

Sitios de Interés Geológico de la República Argentina

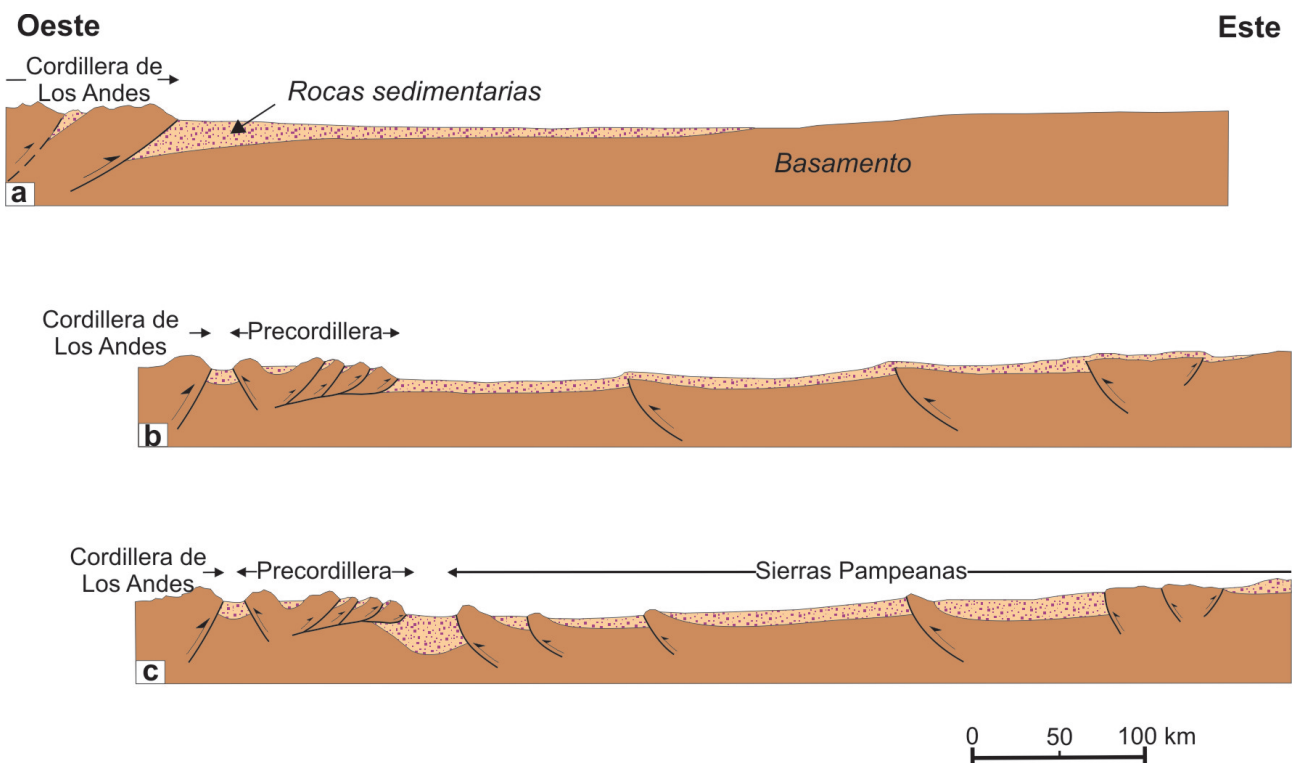
Figura 2. Perfiles esquemáticos que muestran la secuencia de los levantamientos de la Cordillera de Los Andes (a), la Precordillera (b) y las Sierras Pampeanas (c) (modificado de Ramos, 1999).

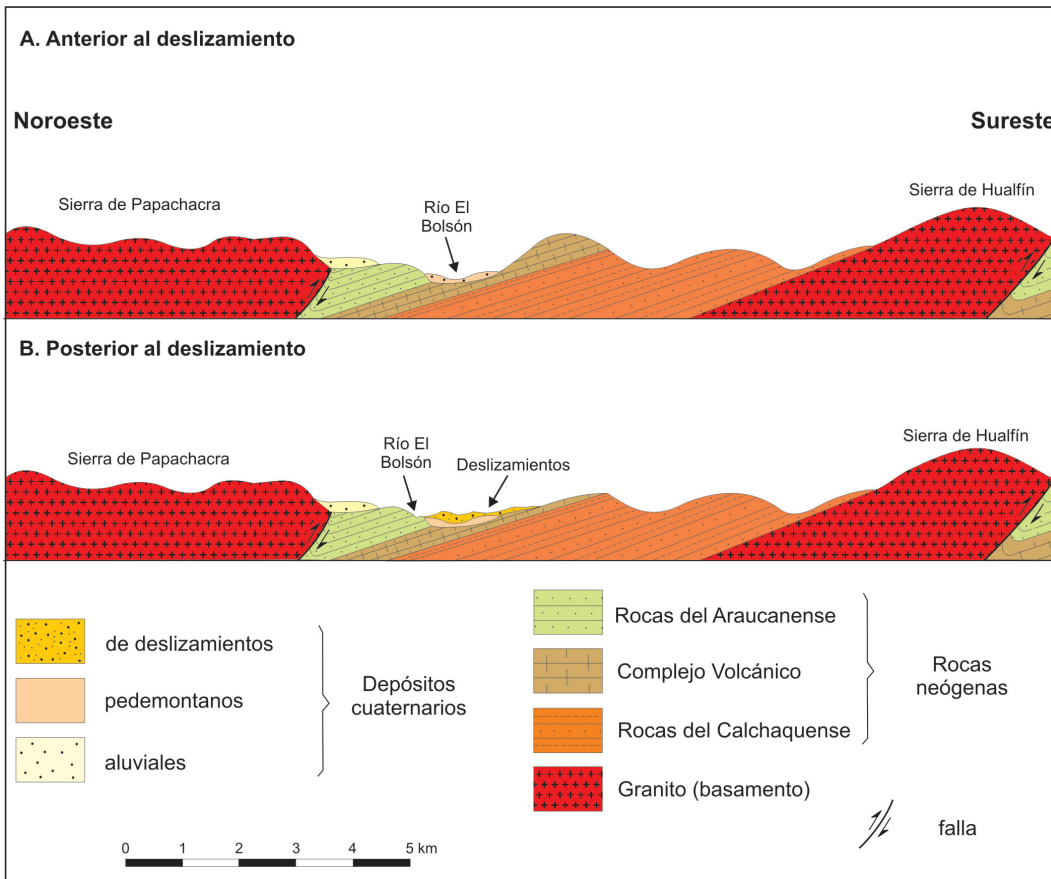
Figura 3. Corte transversal entre la sierra de Hualfin y la sierra de Papachacra mostrando las sedimentitas neógenas levantadas e inclinadas por el ascenso de los bloques de basamento.

Teniendo en cuenta los factores y causas antes mencionados se puede hacer un análisis sobre el valle de Villavil. Tal como puede verse en las figuras 3 y 4, este valle fue labrado por el río sobre una sucesión de estratos sedimentarios entre los que se intercalan rocas volcánicas, inclinando todo el conjunto al noroeste.

En el faldeo oriental del valle las rocas volcánicas inclinan en la misma dirección y con el mismo ángulo que la ladera (Figuras 3 y 4), lo que facilita los deslizamientos. Esta situación se complica aún más porque las losas de roca volcánica descansan sobre capas rojas de rocas arcillosas que constituyen una excelente superficie de patinaje.

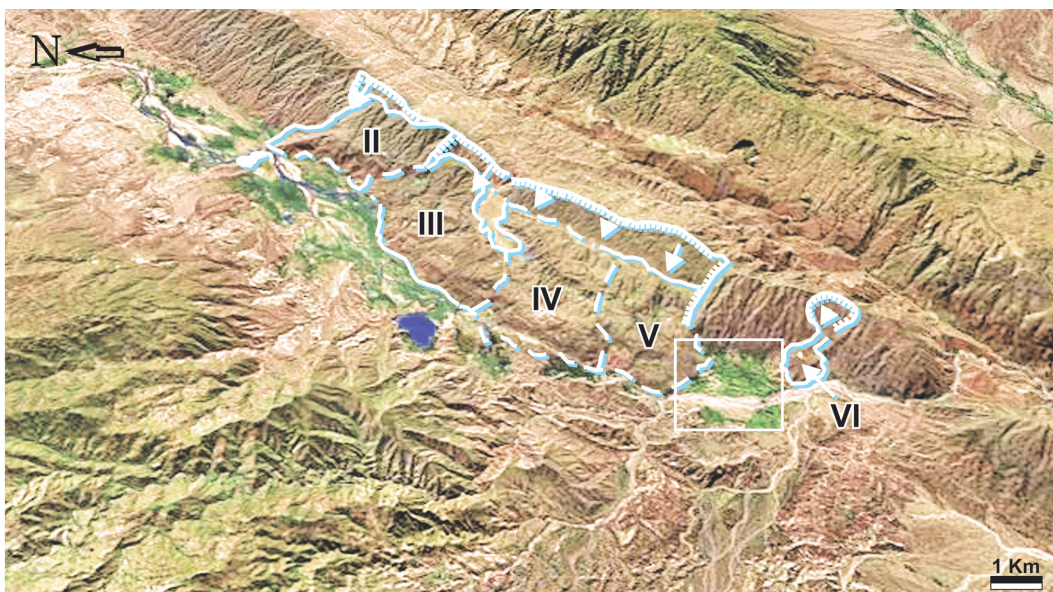
Figura 6. Imagen satelital donde se observan los deslizamientos que rodean a Villavil. La villa se destaca en el recuadro.

Distribuidos tanto al sur como al norte de Villavil, hubo siete deslizamientos de gran envergadura (Figuras 5 y 6). El desigual grado de erosión que presentan los depósitos deslizados, indica que son de distinta edad, lo cual implica

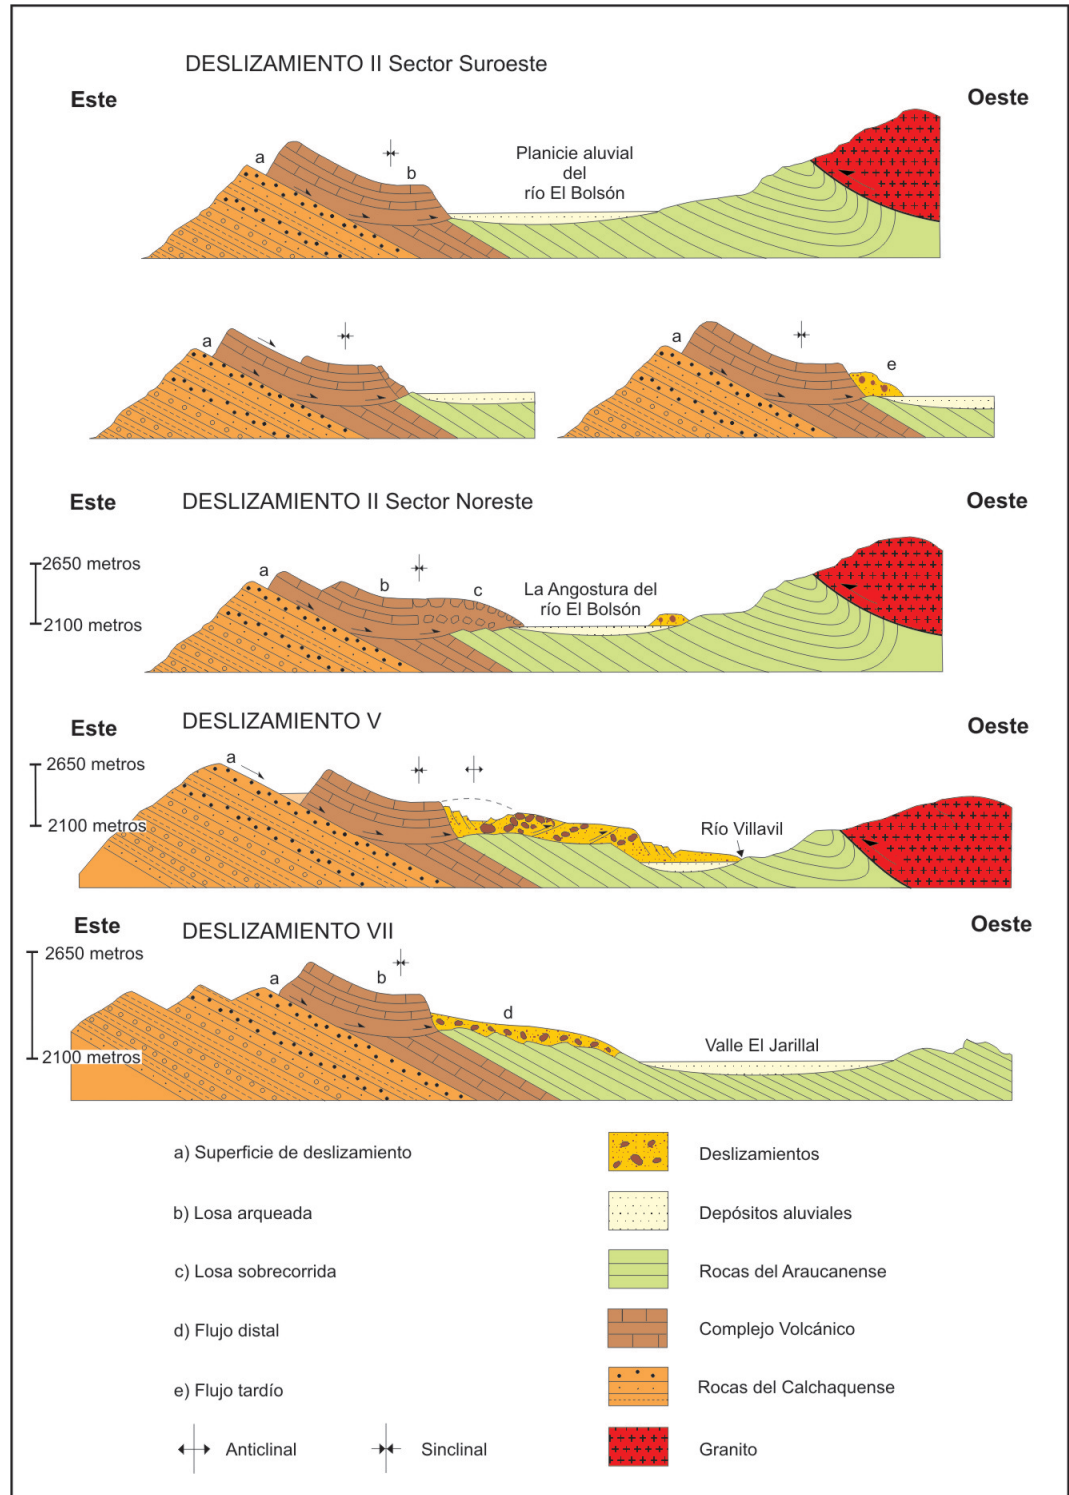
Figura 8. Sección transversal esquemática que muestra las características litológico - estructurales y los mecanismos de movimiento de los deslizamientos de Villavil.

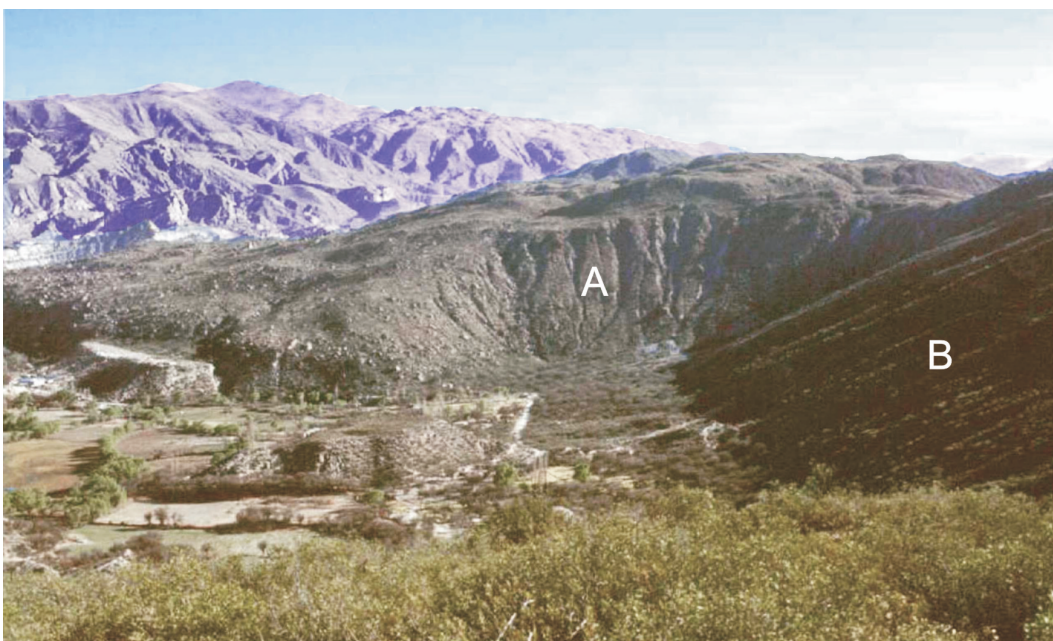
Fotografía 2. Vista hacia el norte desde la parte superior del deslizamiento VI. Detrás de las fincas puede apreciarse la altura, el volumen (y la distancia de viaje) del deslizamiento V (A). La ladera inclinada (B) que se halla a la derecha, es la losa inestable que podría deslizarse con gran riesgo para la localidad.

un traslado de las viviendas hacia lugares más seguros (Fotografía 2).

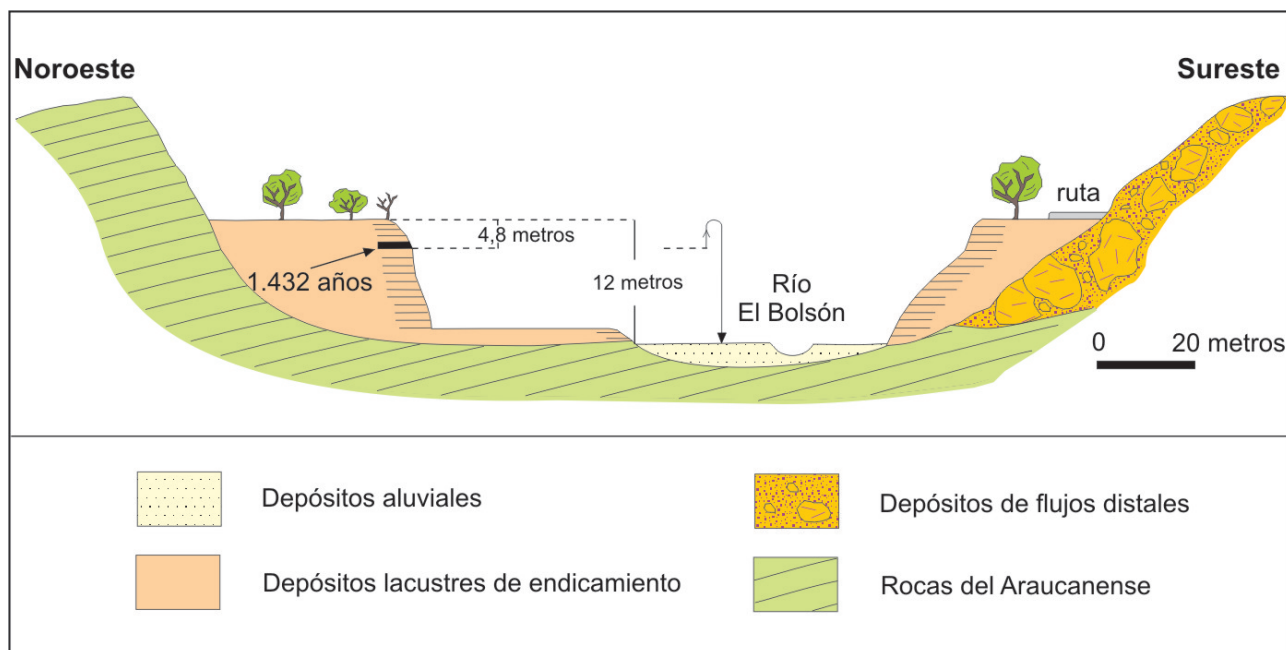
Figura 10. Perfil transversal esquemático que muestra la ubicación del material carbonoso datado.

La diferencia de elevación entre la planicie del río Villavil y la del río El Bolsón es de 130 metros. Tal como se ilustra en la figura 10, la mayor parte de este desnivel debe corresponder a los depósitos de agradación ocurridos después de que el valle fuera obstruido por el deslizamiento IV.
