# INTERDISCIPLINARIDADE E PRESERVAÇÃO: A CARACTERIZAÇÃO MICROANALÍTICA DOS ORNATOS E DA ESCULTURA DA ÁGUIA DA COBERTURA DE COBRE DO THEATRO MUNICIPAL DO RIO DE JANEIRO

## RESUMO:

## ABSTRACT:

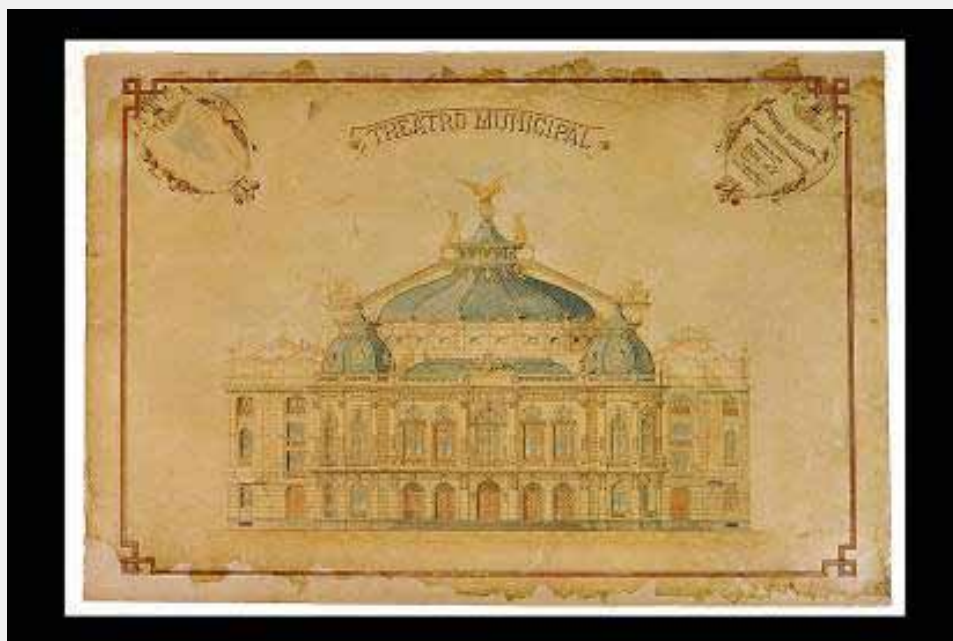
Figura 2  
Planta da fachada principal contendo áreas com douramento na cúpula.  
A Restauração da Cobertura Metálica.  
Fonte: Theatro Municipal do Rio de Janeiro.

No decorrer dos trabalhos, devido ao auxílio dos andaimes que facilitavam o acesso às áreas mais elevadas do Theatro, pode-se constatar a existência de resquícios de douramento em alguns ornatos da cobertura. Através dessa constatação, foi iniciada uma pesquisa nas fontes iconográficas onde se verificou algumas imagens do Theatro contendo áreas com douramento na cúpula, como no exemplo apresentado na Figura 2.

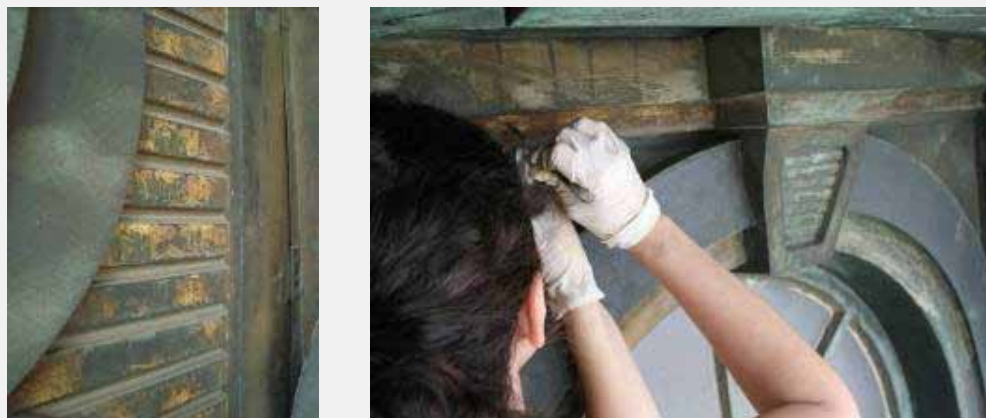
Figura 4  
Lanternim;  
a) Área onde foram feitas as análises do cobre e dos resíduos de douramento;  
b) Camada de douramento do friso do Lanternim;  
c) Coleta dos resíduos de douramento na região da Caixilharia do basculante do Lanternim.  
Fonte: Campos (2008)

Lanternaim - Está localizado na cúpula principal da cobertura de cobre [Figura 4 (a, b e c)]. Os resíduos de douramento foram analisados em quatro diferentes regiões do Lanternaim, dos frisos e da Caixailharia do basculante do Lanternaim.

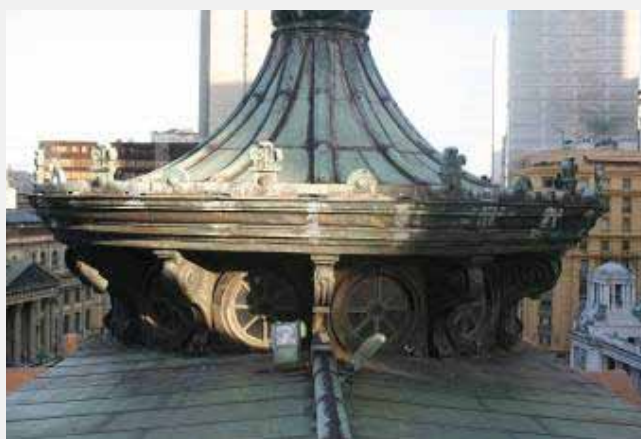
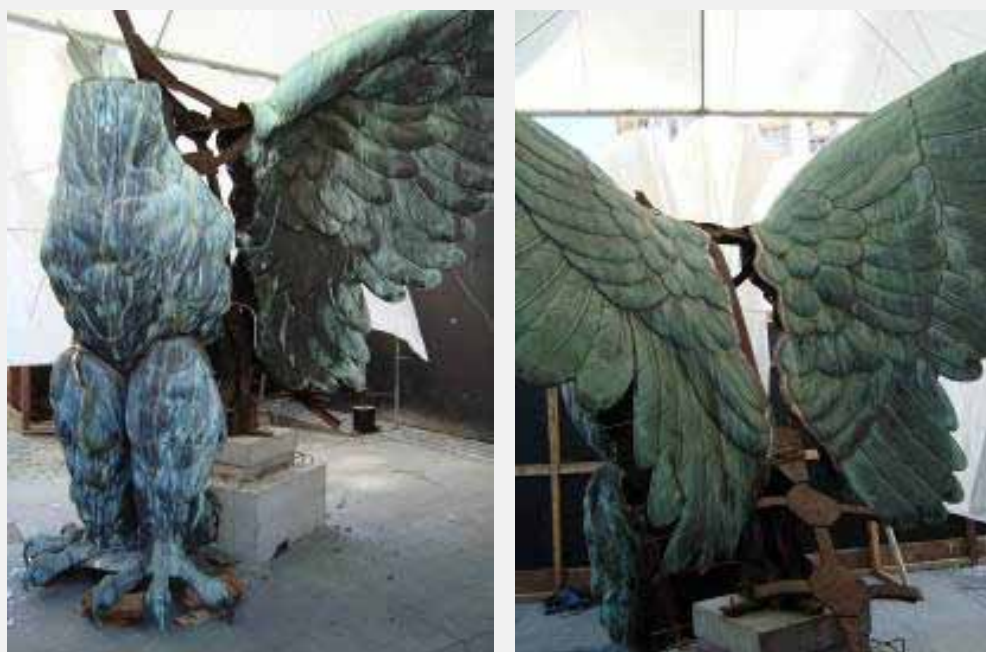
Figura 5  
Águia;  
a) Pátina de coloração verde clara e preta;  
b) Parte da asa sobre a estrutura metálica é constituída de material ferroso.  
Fonte: Campos (2009)

Águia - A escultura da Águia tem as seguintes dimensões: com asas abertas, envergadura de (6,98 x 3,26)m e de perfil (3,72 x 3,00)m [Figura 5 (a e b)]. Localiza-se acima do Lanternaim, na cúpula principal da cobertura de cobre. Foram realizadas análises tanto na superfície da pátina quanto na parte interna do metal, nas regiões do peito, das asas e da base da escultura.

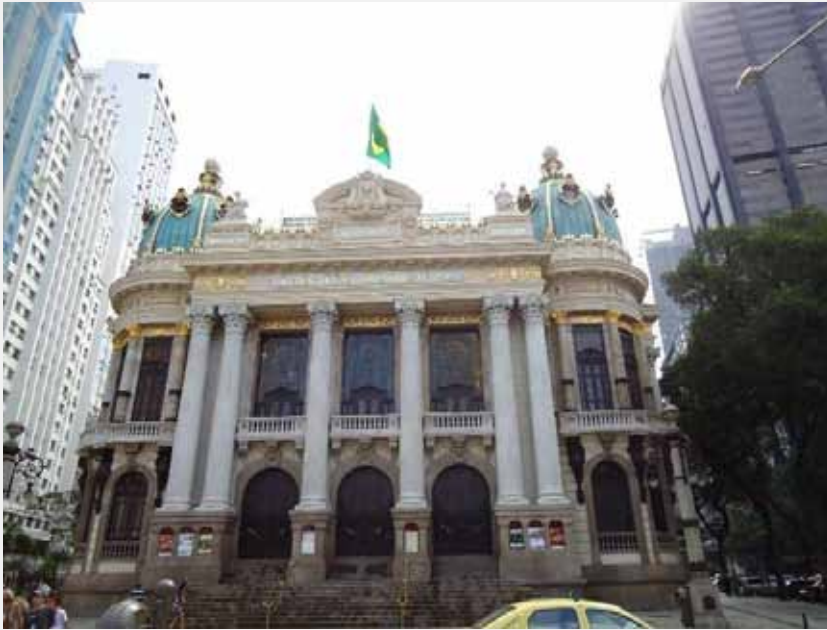
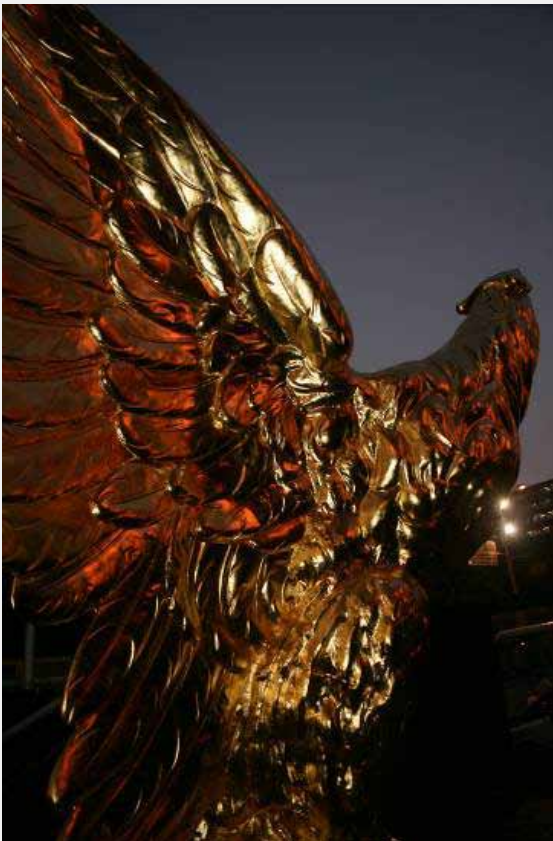
Figura 15 - Theatro Municipal do Rio de Janeiro após a restauração; (a) fachada principal; (b) escultura da Águia.  
Fonte: Gomes (2009)

As análises realizadas em amostras retiradas de diferentes regiões do Lanternim e da Águia indicaram a presença de uma antiga camada de douramento na superfície do cobre. Isto, aliado às fontes iconográficas, levou à conclusão de que os ornatos da cobertura do Theatro eram, originalmente, dourados e, provavelmente, foram produzidos por uma técnica de aplicação de folha de ouro. Esses resultados contribuíram para a escolha da equipe de restauradores e demais técnicos para retornar a aparência original do edifício, optando por executar o douramento destes elementos seguindo essa técnica. Além disso, pode-se constatar que, em função de sua composição química e microestrutura, os materiais do Lanternim e da Águia são diferentes. O estado de conservação do Lanternim está melhor do que o da Águia, pois não foram encontrados cloretos no primeiro, que indicam a presença de pátinas pouco protetoras. Finalmente, pelos resultados obtidos, o Lanternim deve ter sido produzido por conformação mecânica, seguida de recozimento. A Figura 15 mostra como ficaram o Theatro e a escultura de Águia, após a restauração.
