*Los procesos geomorfológicos del 4 de
abril de 2001, y sus consecuencias en
las poblaciones de Palma Sola y Puesto
Nuevo y la zona de Las Delicias.*

*Departamento de Santa Bárbara
Provincia de Jujuy*

**Serie Contribuciones Técnicas
Peligrosidad Geológica N° 3**

**Los procesos geomorfológicos del 4 de Abril del 2001, y sus
consecuencias en las poblaciones de Palma Sola y Puesto Nuevo y la
zona de Las Delicias, Departamento de Santa Bárbara, provincia de
Jujuy**

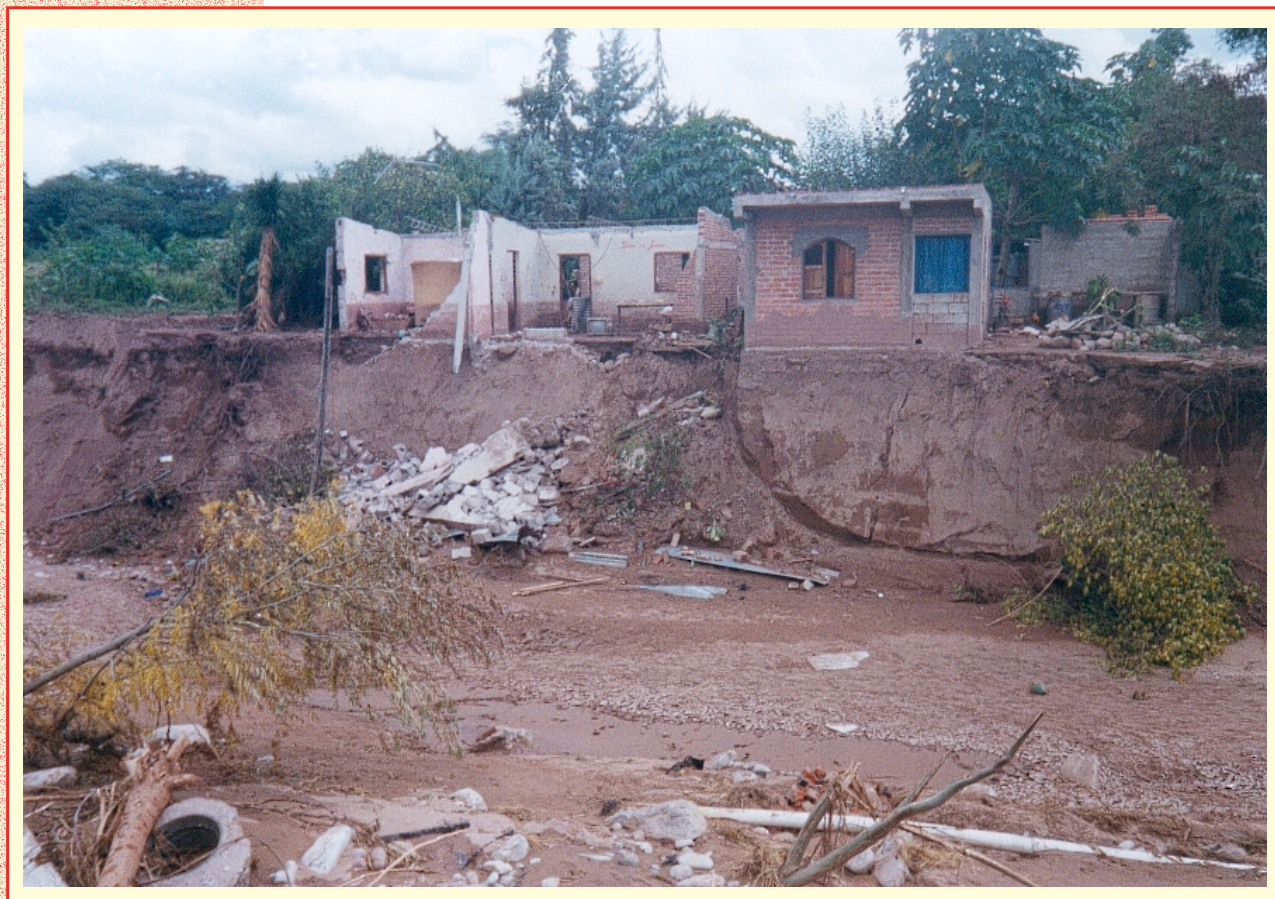
Dstrucción de viviendas por la cárcava a favor de la erosión lateral y caídas (Puesto Nuevo).

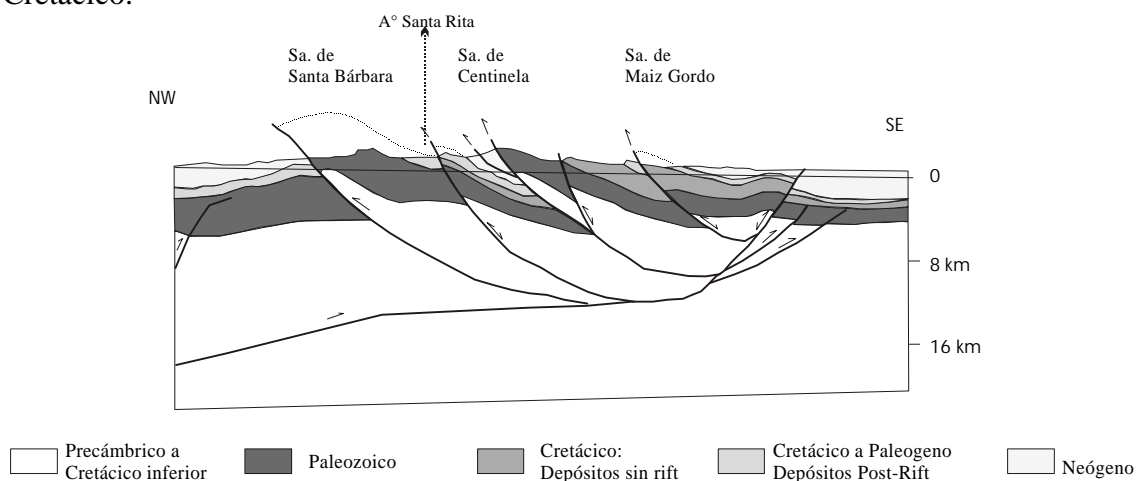
Esquema extractado de Kley y Monaldi (1999)

Figura 6.: Perfil esquemático de las serranías de Santa Bárbara, del Centinela y de Maíz Gordo.

Los flancos occidentales frecuentemente aparecen interrumpidos, cortados, por extensas fallas regionales que inclinan hacia el este (Figura 6), con rechazos de 7 a 8 kilómetros como máximo (Kley y Monaldi 1999). Se han reconocido otras fallas inversas, algunas de las cuales corresponden a fallas directas reactivadas durante el Cretácico.

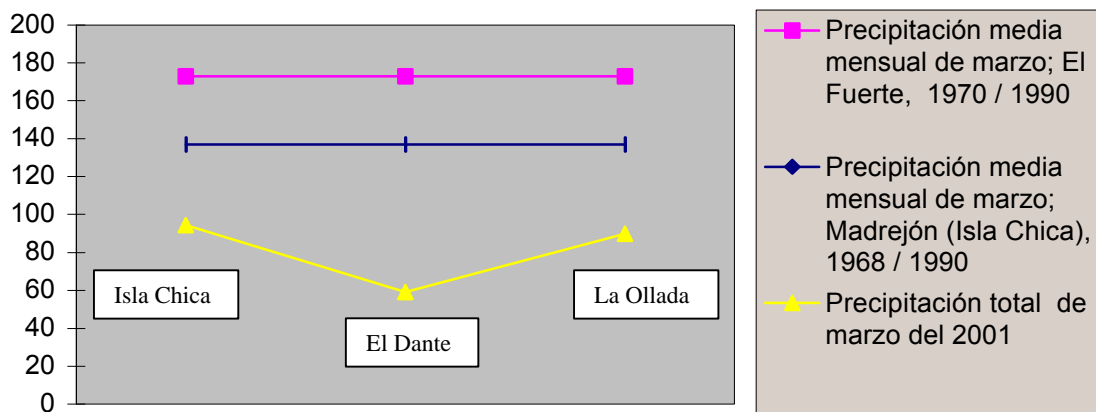
Figura 12: Precipitaciones de marzo del 2001 (Isla Chica _ El Dante – Finca La Ollada) y su comparación con la media histórica 1968 –1990 de Madrejón (Isla Chica) y 1970 – 1990 de El Fuerte.

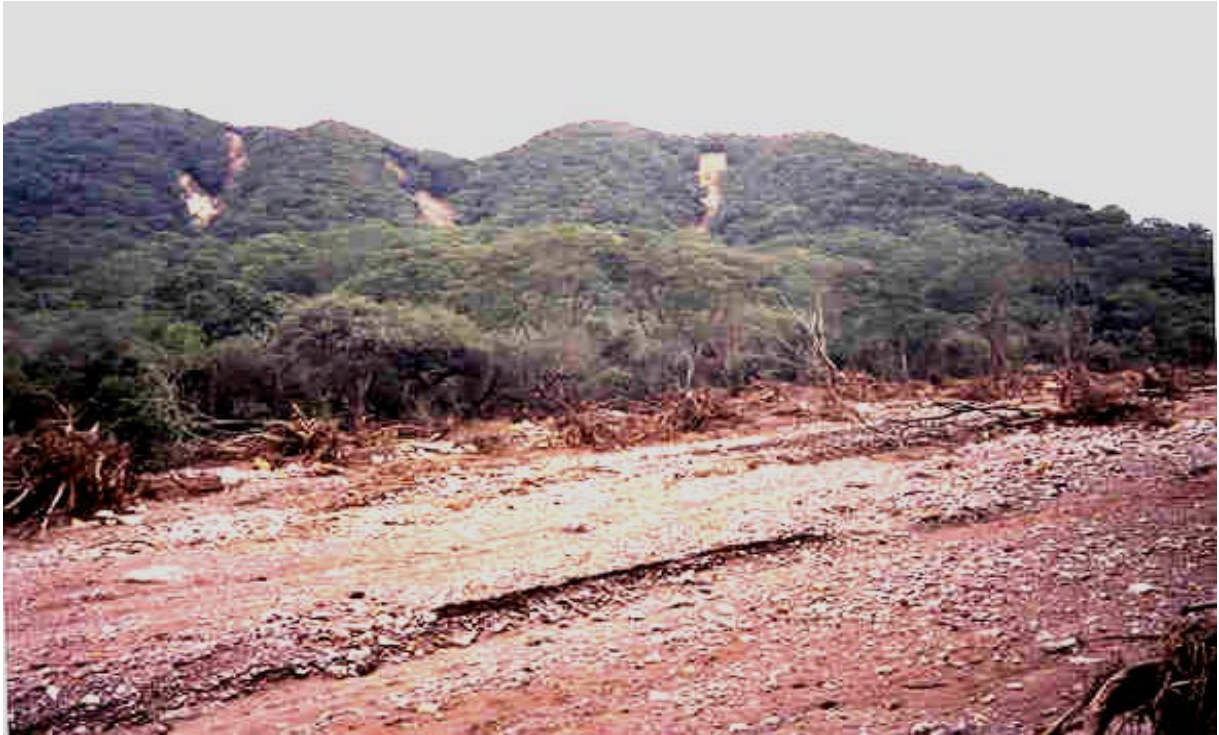
Foto 1 - Avalanchas de detritos en las cercanías del abra de Chancaca. En primer plano planicie aluvial del arroyo Chancaca.

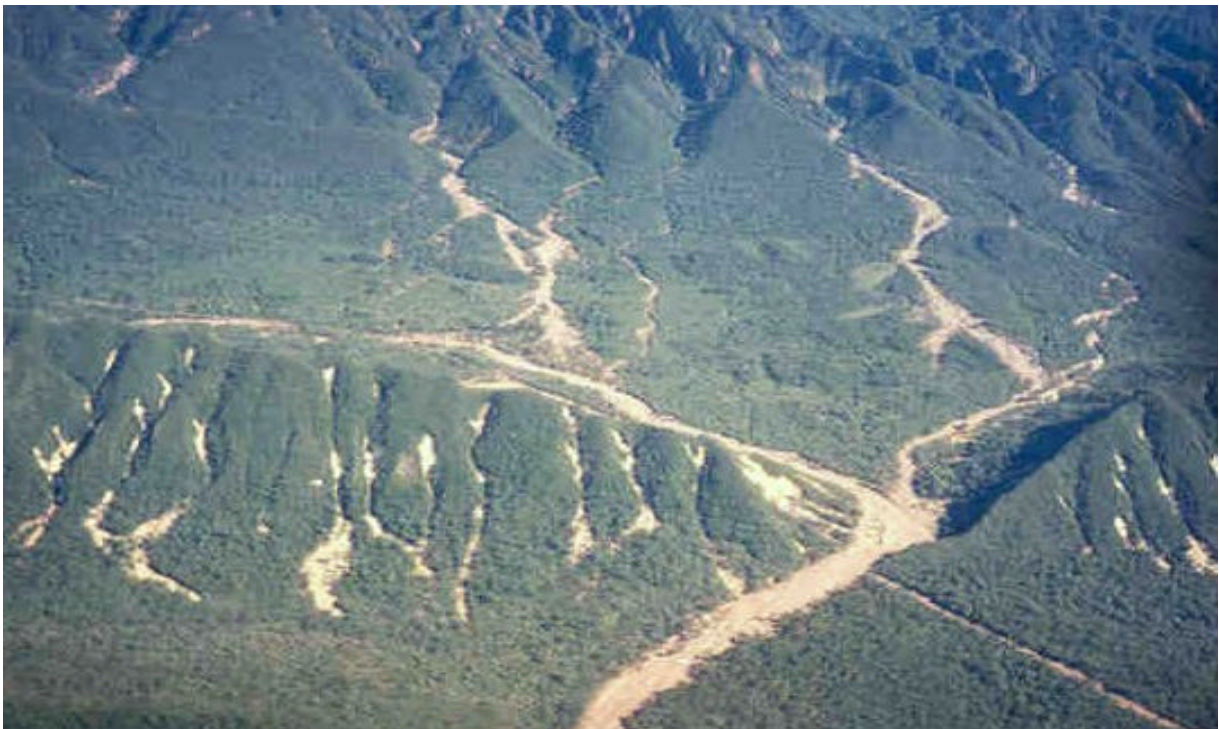
Foto 2 - Vista aérea de las muescas o cicatrices de avalanchas de detritos en la zona del abra de Chancaca. El sustrato rocoso aparece desnudo en la "chute" o "canaleta" del movimiento gravitacional. En un segundo plano aparece la parte cumbral de la sierra del Centinela (Fm Pirgua), donde se observan deslizamientos de detritos, en su mayoría inactivos.

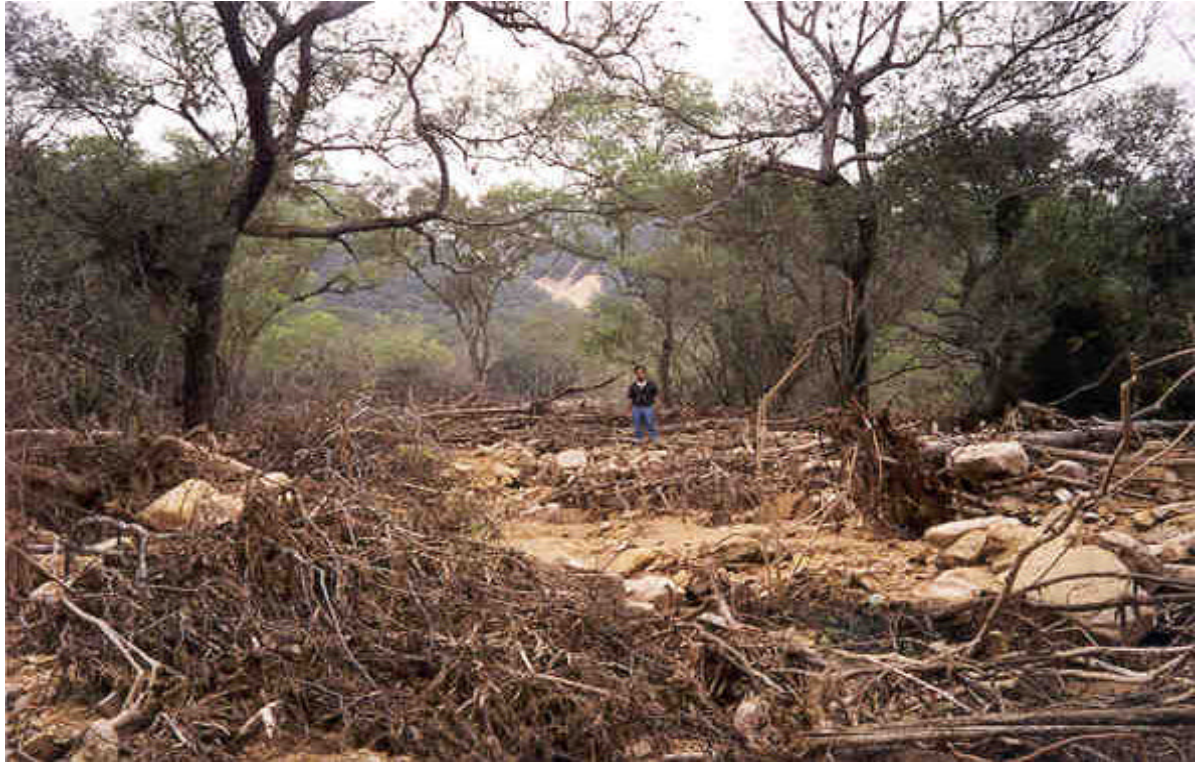
Foto 3 - Facies distal del debris flow con que suelen culminar las avalanchas de detritos en el paraje de Los Cardones. Bloques angulosos y partes de vegetación componen el material así movilizado.

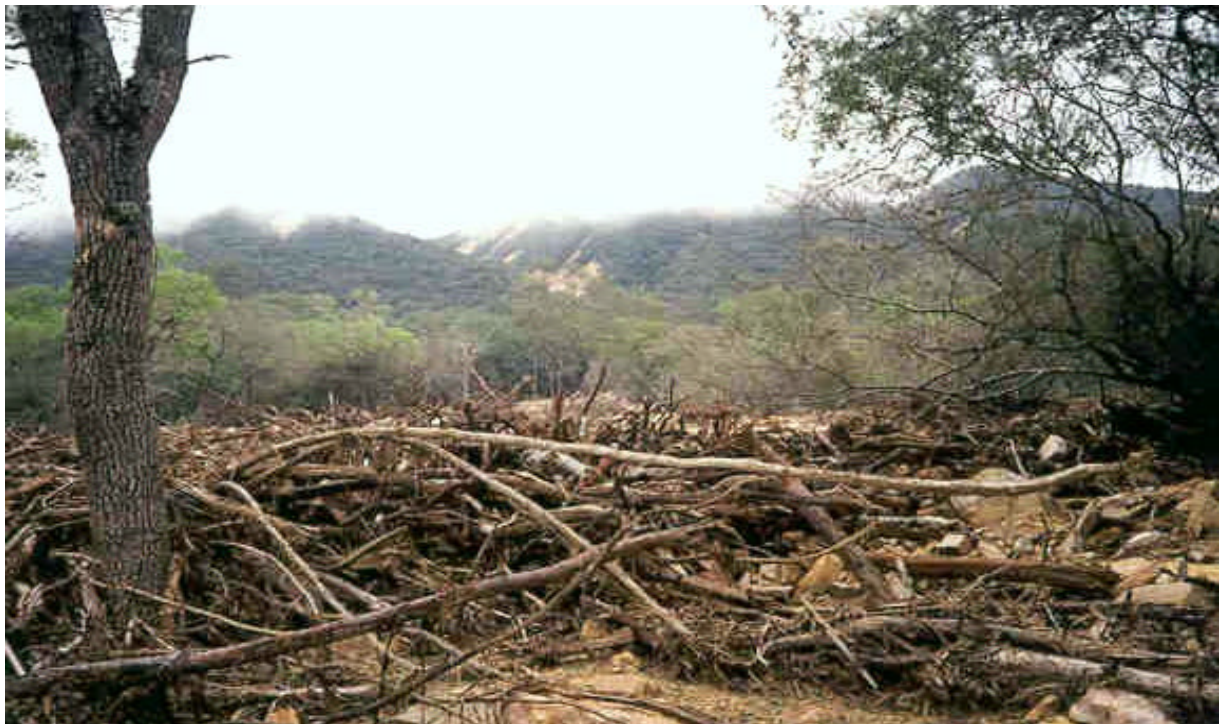
Foto 4 - Idem anterior. Al fondo, entre las nubes, muescas de avalanchas de detritos y de deslizamientos de detritos, activados por las precipitaciones de los días 3 y 4 de abril.

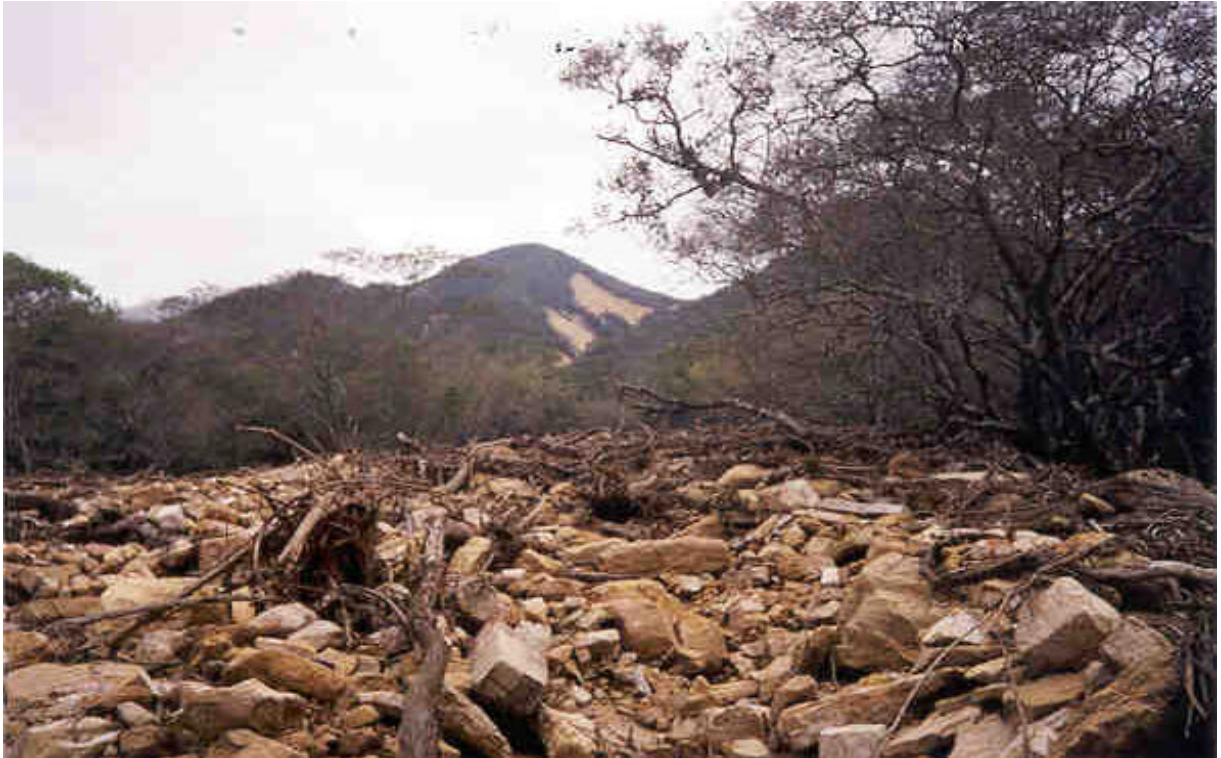
Foto 5 - En primer plano, depósitos de debris flows. En segundo plano, muescas de deslizamientos de detritos.

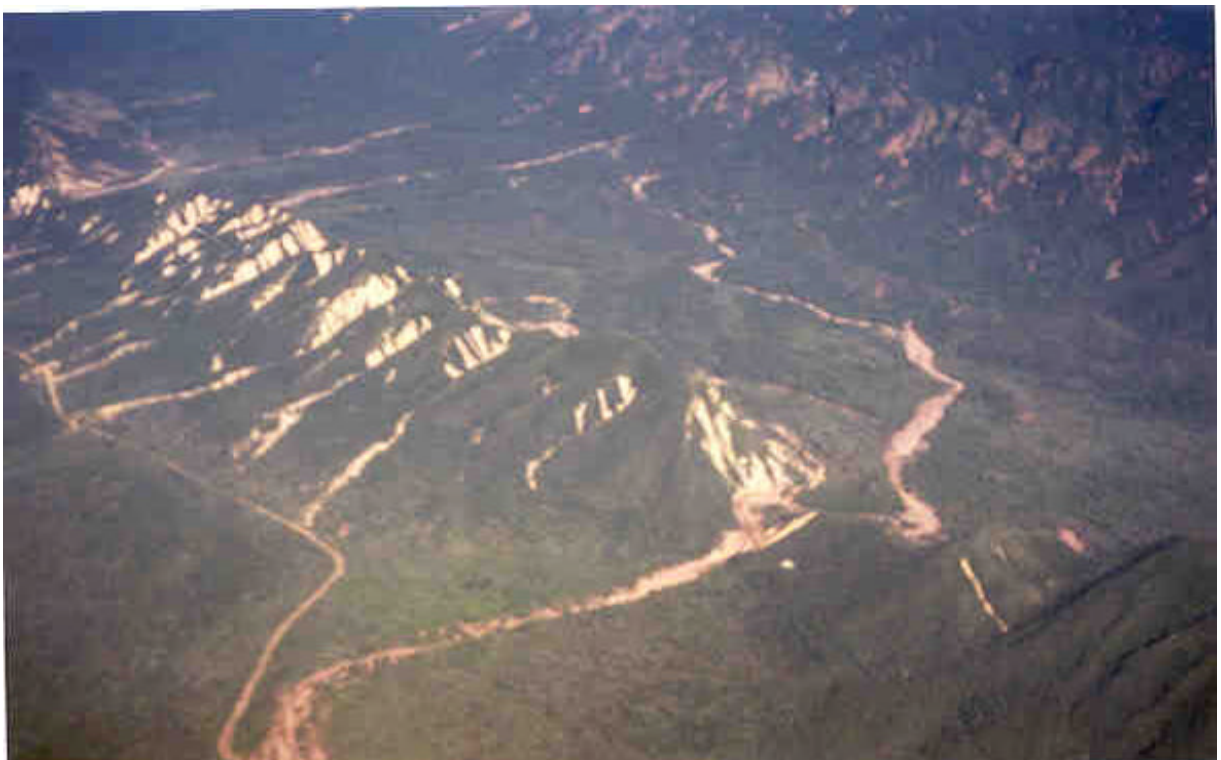
Foto 6 - Vista aérea de la cumbre de Chancaca con numerosas avalanchas de detritos en quebradas secundarias y sobre las pendientes de inclinación de las crestas homoclinales. En segundo plano y a niveles cumbres de la sierra del Centinela, deslizamientos de detritos activos e inactivos en la Fm Pirgua.

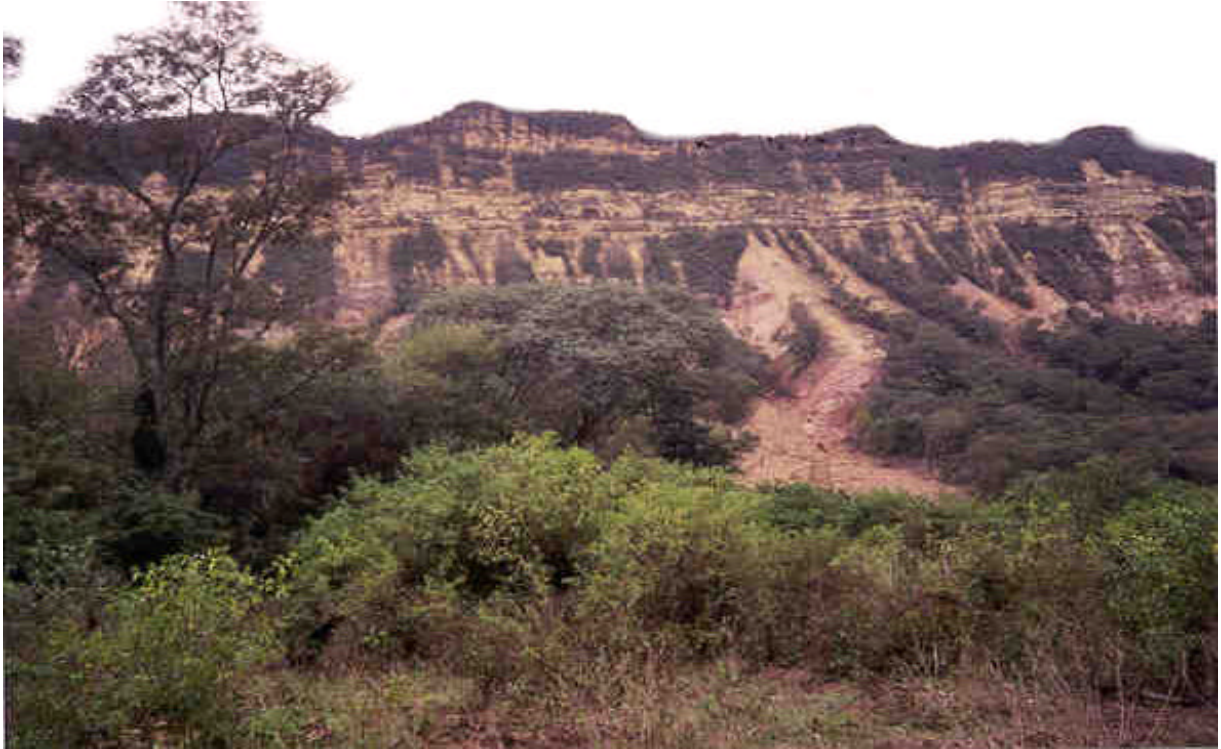
Foto 7 – Caídas de rocas en las abruptas pendientes de los valles asimétricos homoclinales y de rumbo (cumbre de Chancaca). Se observan los conos de deyección generados al pie de la pendiente (Fm Yacoraite).

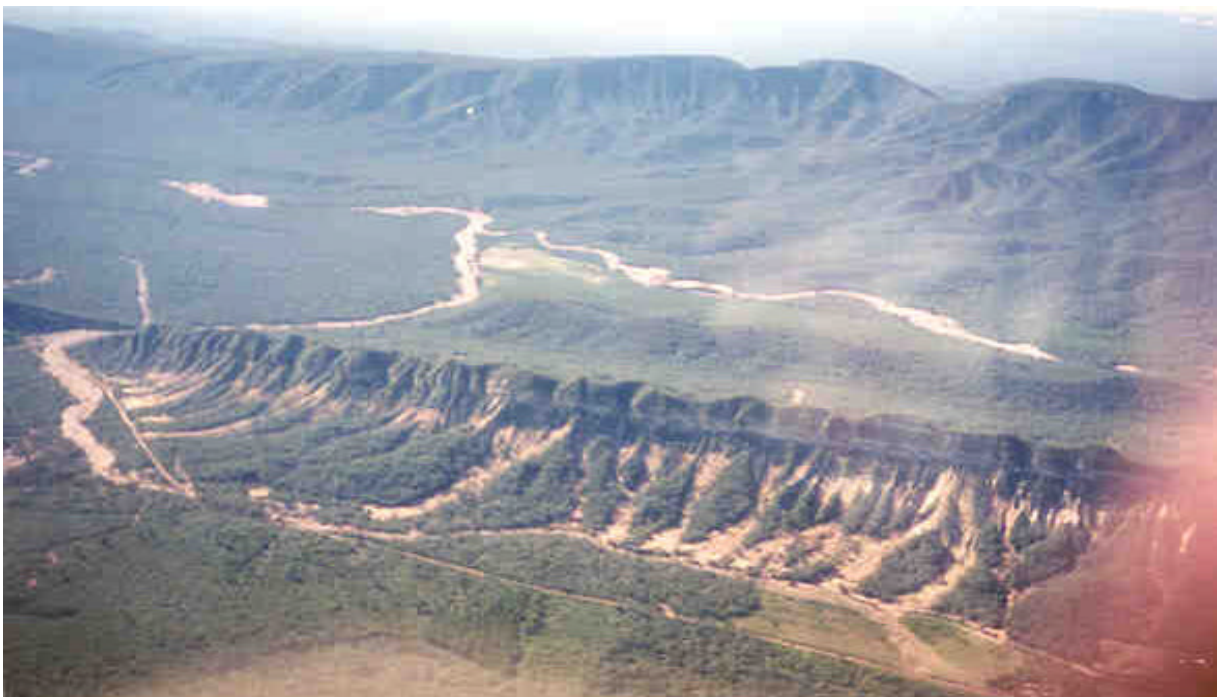
Foto 8 – Vista aérea de la cumbre de Chancaca. Caídas de rocas sobre la abrupta pendiente de un valle homoclinal. A continuación del cono de deyección se observan depósitos de la facies distal de un debris flow. A la izquierda se ve el abra homónima y el tramo transversal del valle del arroyo Chancaca y en segundo plano, el gran valle longitudinal del arroyo El Sauzal.

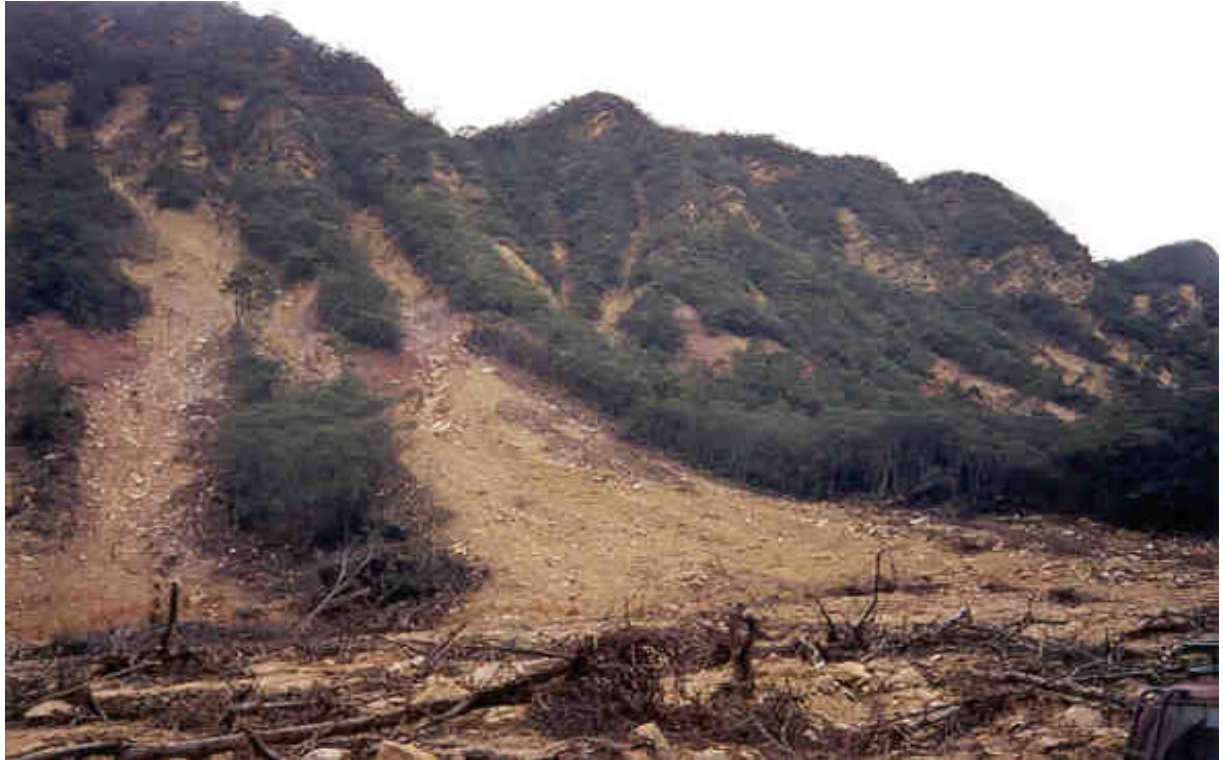
Foto 9 - Detalle del cono de deyección basal de las caídas de rocas. En primer plano, acumulaciones del correspondiente debris flow.

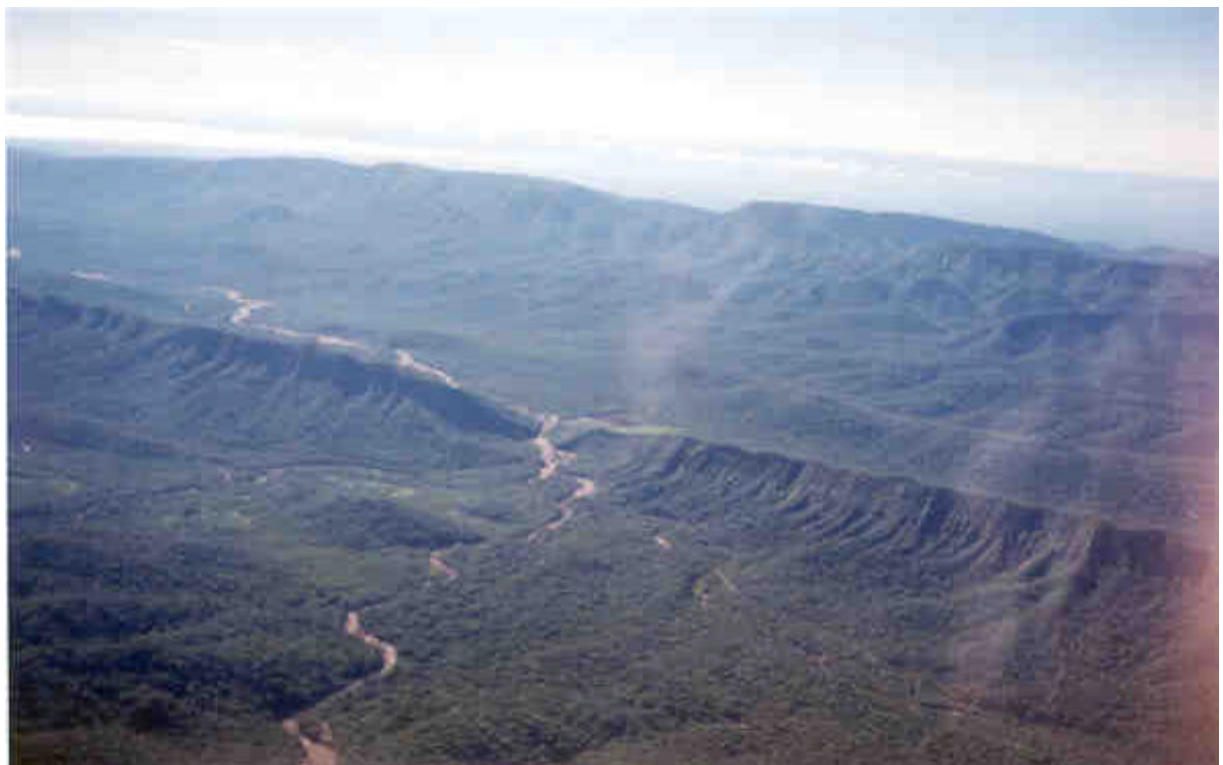
Foto 10 - Abra de El Sauzal. Se observa la reducción (hasta total ausencia) de movimientos de remoción en masa activos. Sólo aparecen algunas cicatrices vegetadas correspondientes a movimientos inactivos. Al fondo las estribaciones occidentales de la sierra de Maíz Gordo.

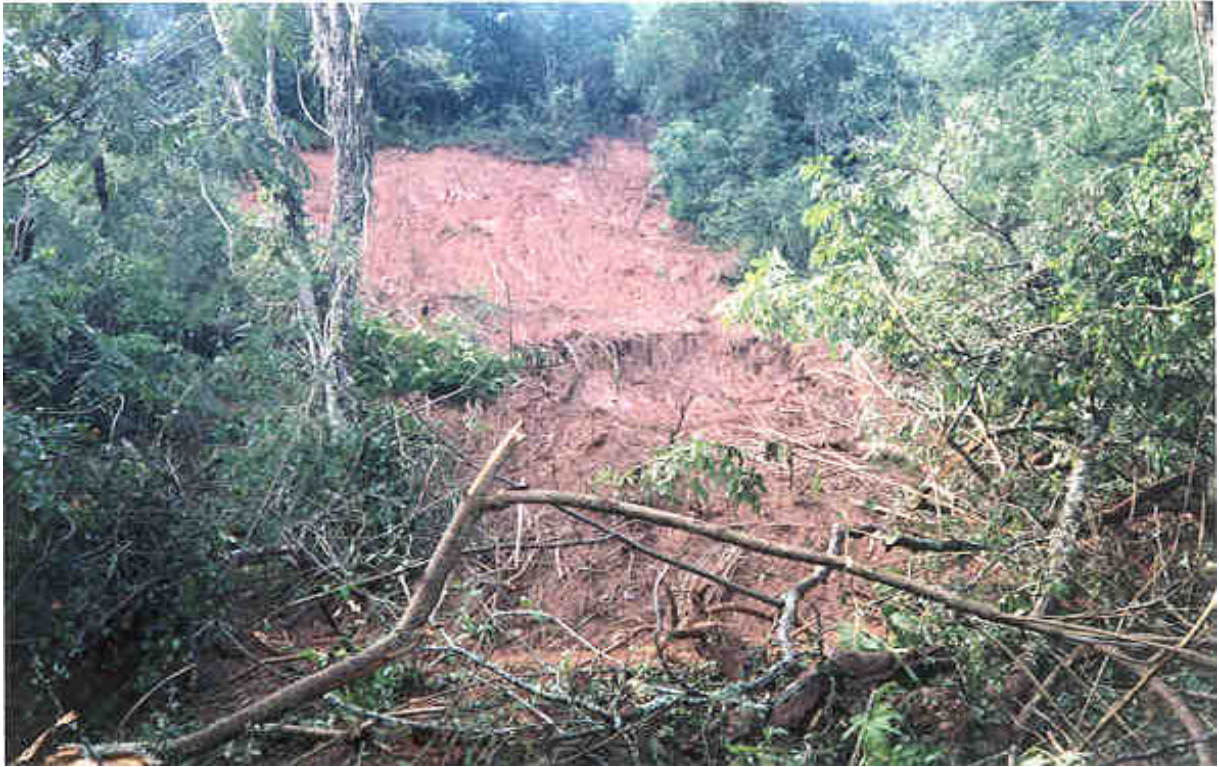
Foto 11 - Avalanchas de detritos en las friables sedimentitas de la Fm Orán (Terciario). Camino entre arroyo Colorado y el puente de Villamonte sobre el arroyo Santa Rita.

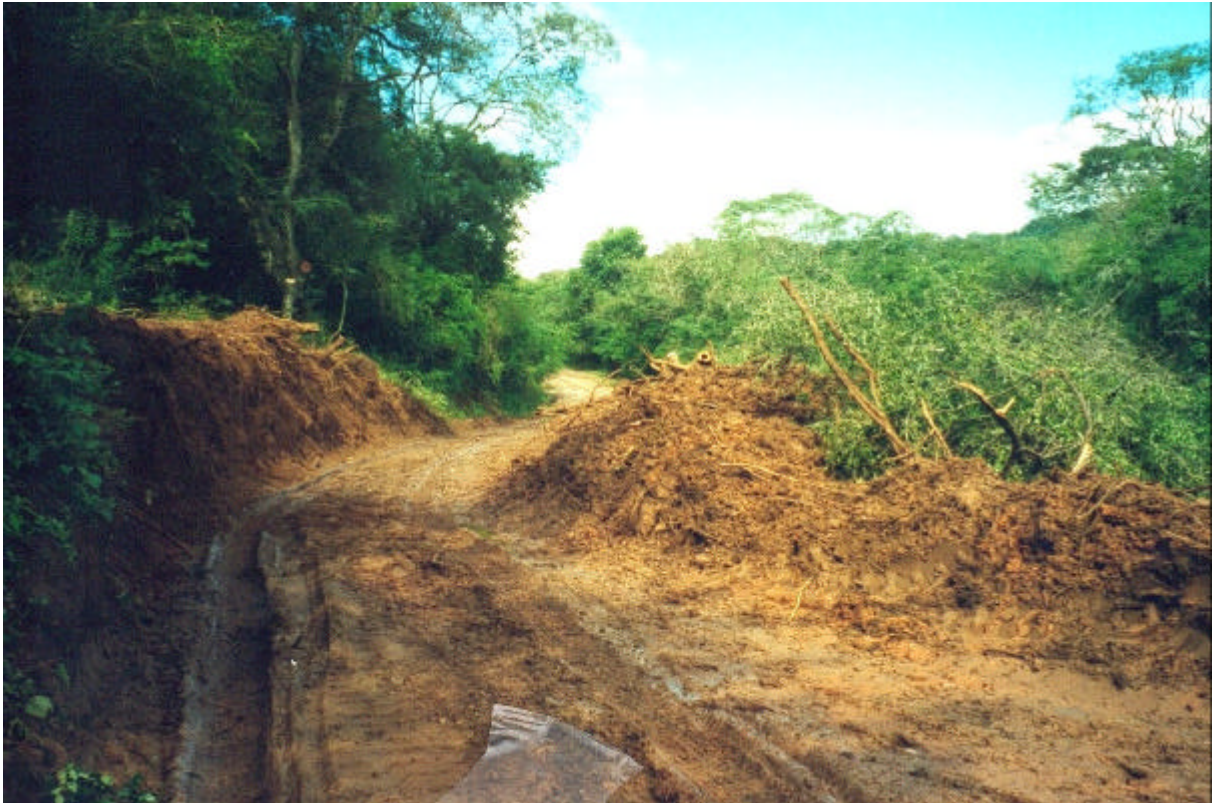
Foto 12 - Habilitación del camino a las Lanzitas luego de su obstrucción por una avalancha de detritos.

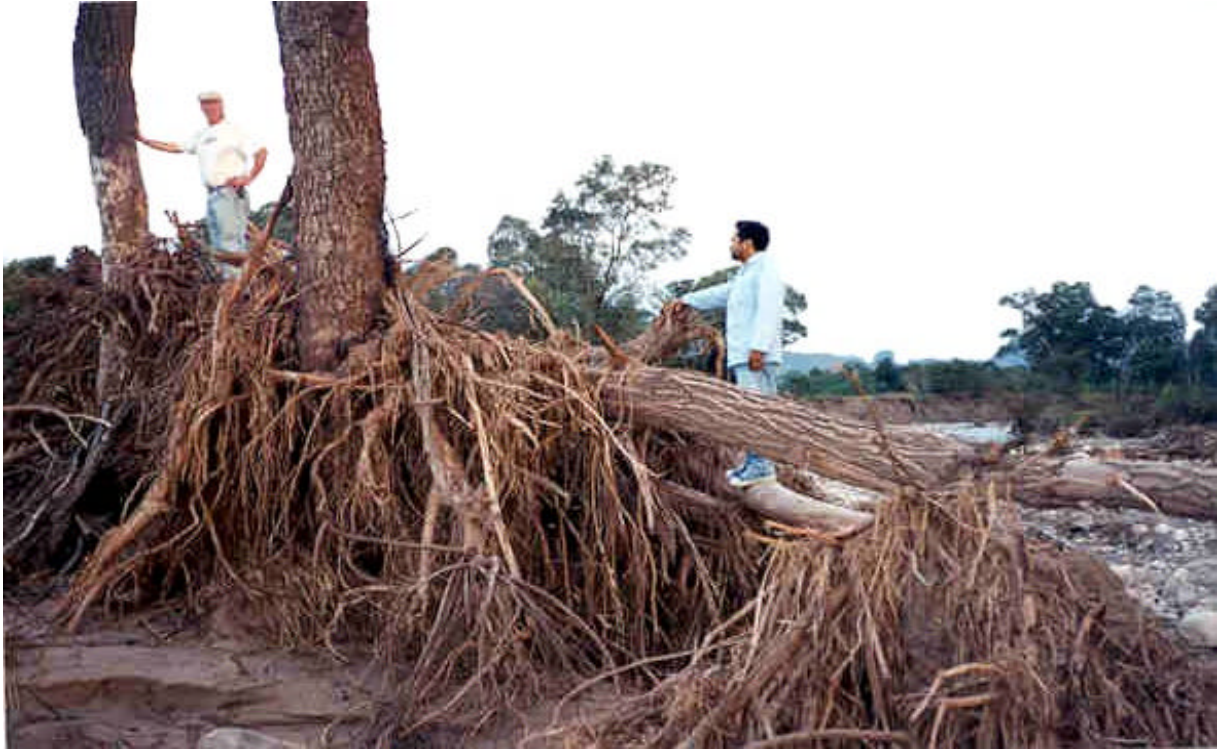
Foto 13 - “Cúmulo” de ramas contra un obstáculo, en este caso representado por un árbol. La persona en situación mas elevada señala la altura alcanzada por la creciente, que está indicada por el límite superior de la corteza arrancada del árbol.

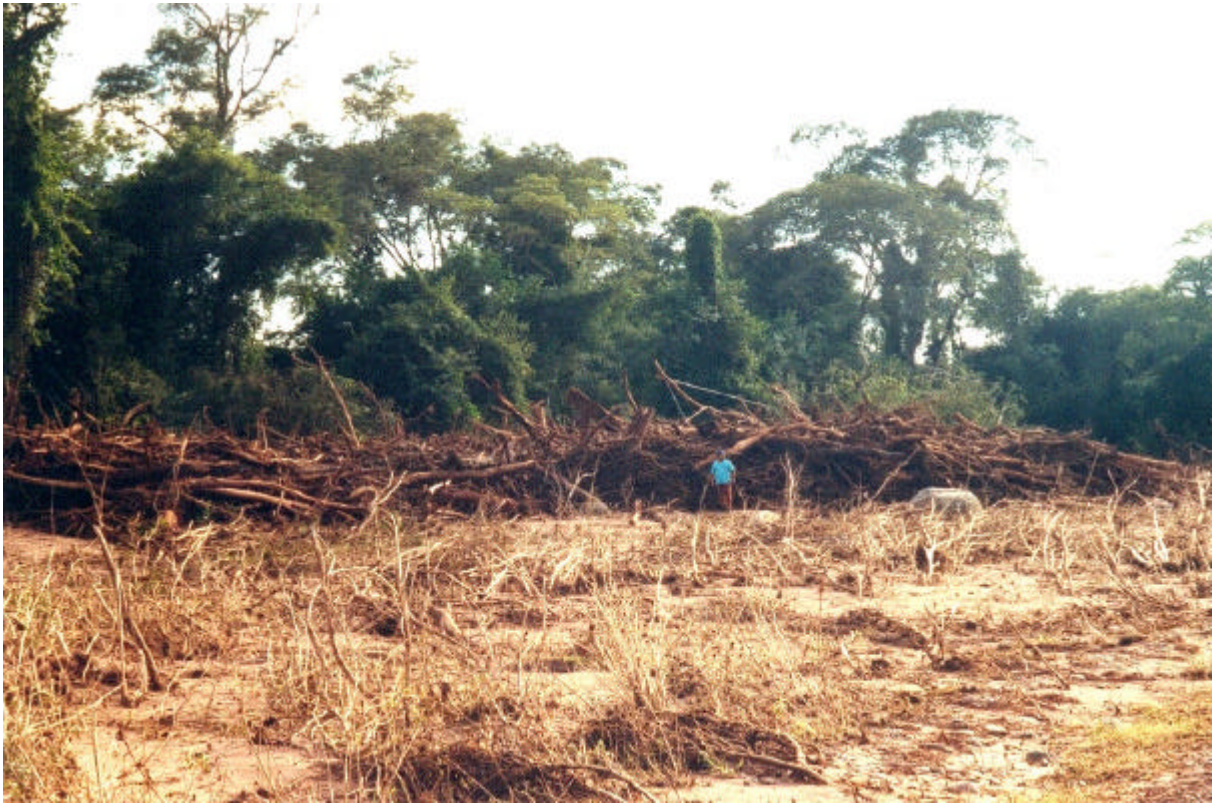
Foto 14 - “Barrera” vegetal formada en el camino entre Las Lanzitas y la desembocadura del arroyo Colorado .

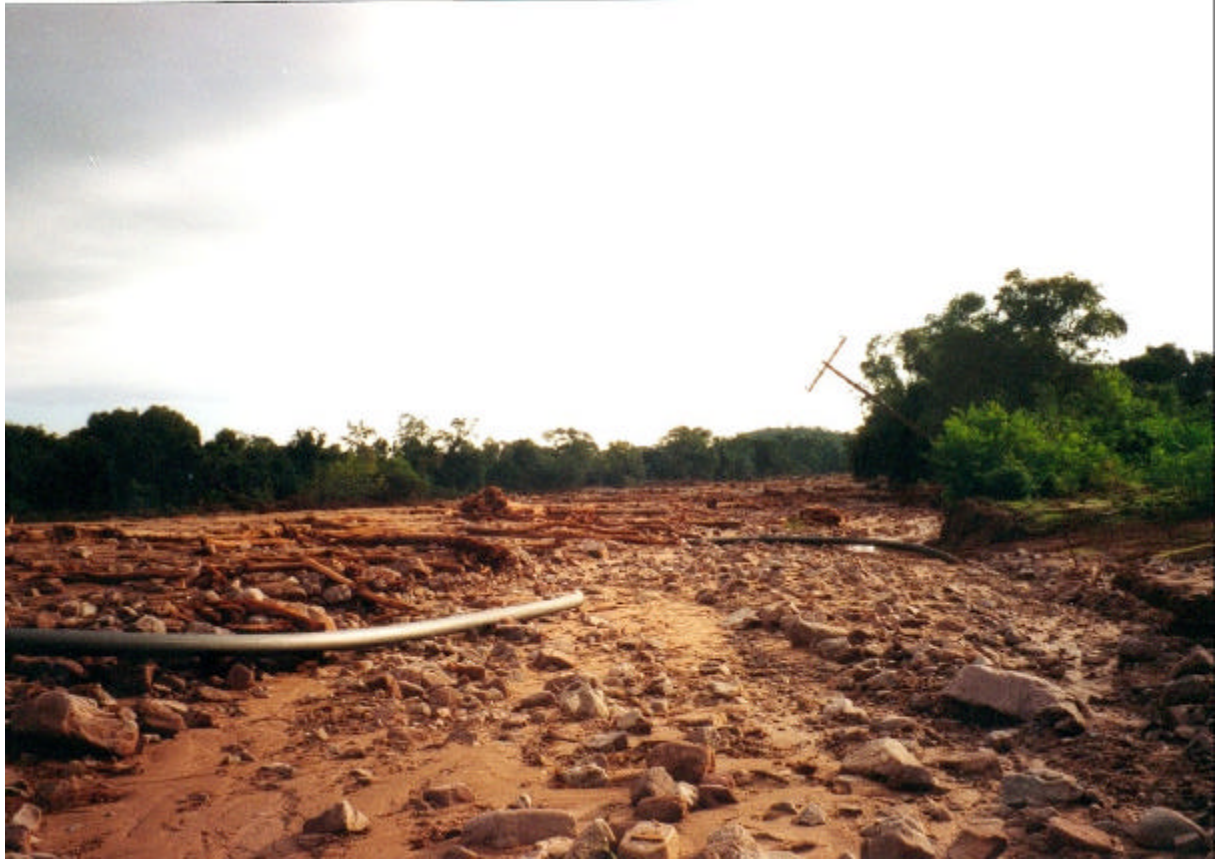
Foto 15 - Restos de la cañería (acueducto) entre la "toma" de El Tipal y la planta potabilizadora de Isla Chica. También se observan daños en la red eléctrica.

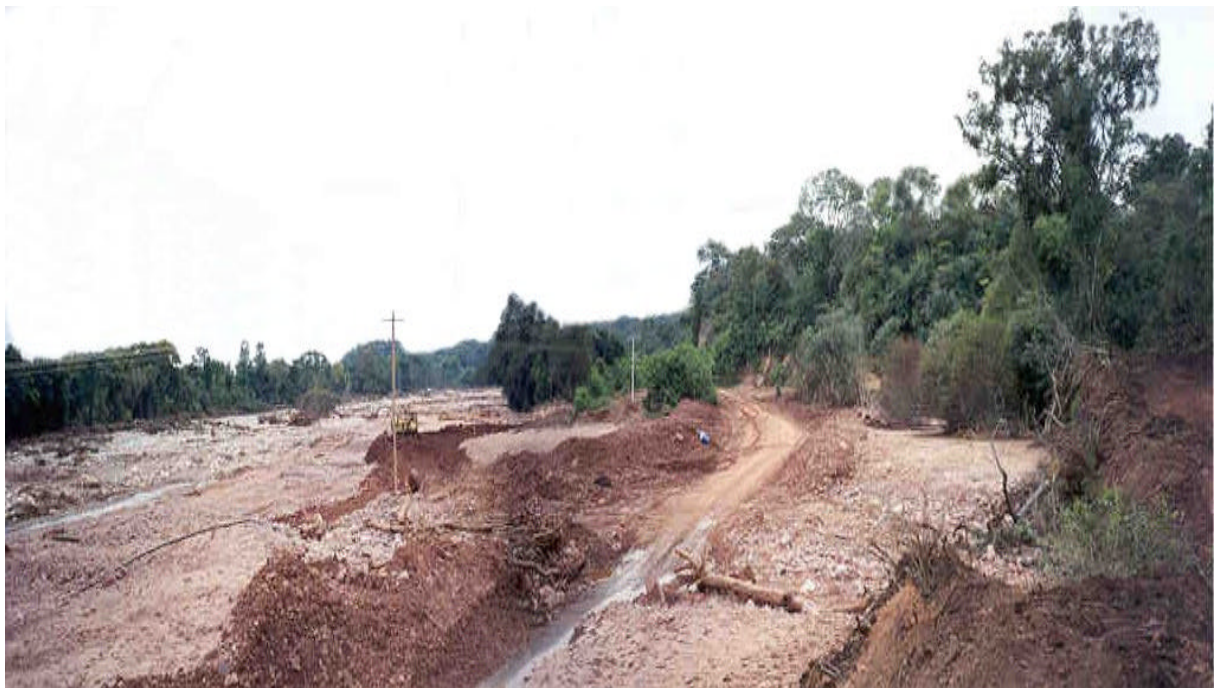
Foto 16 Obras de reparación del camino y construcción de un nuevo puente a la latitud de la desembocadura del arroyo Colorado al arroyo Santa Rita.

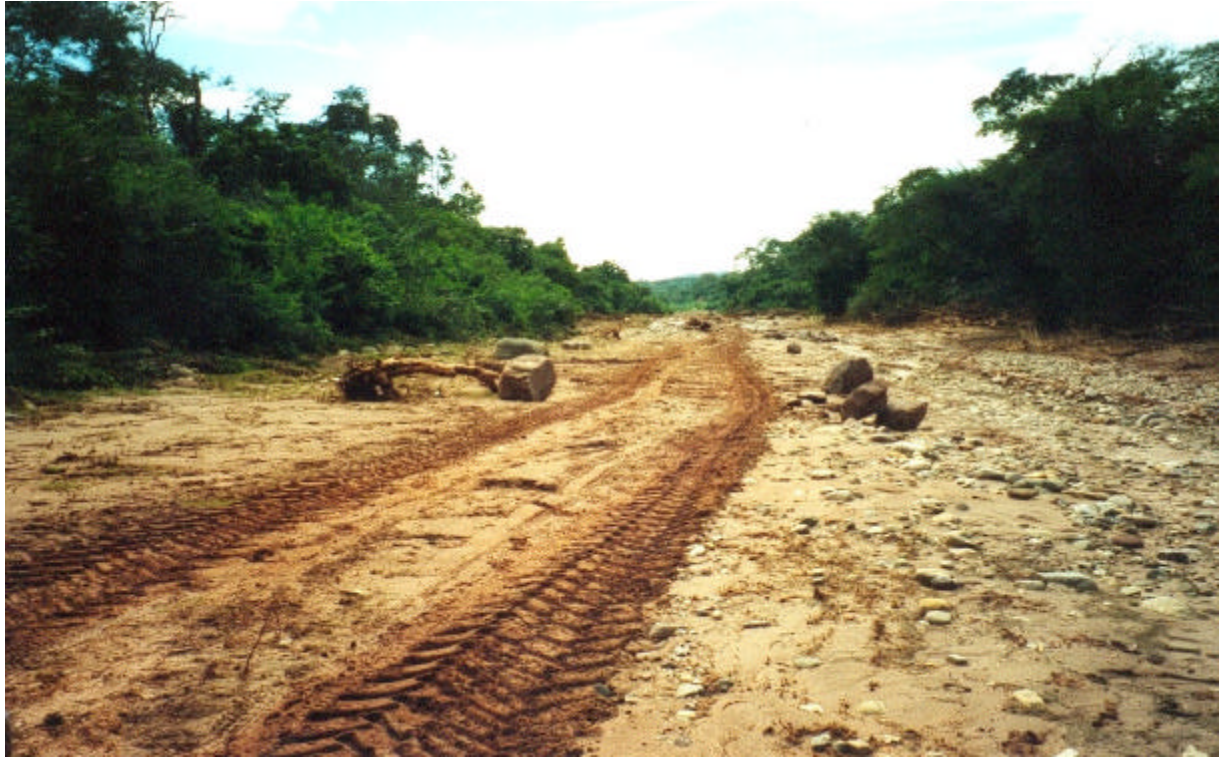
Foto 17 - "Avenida" de un desborde por el camino a Villamonte, al sur de Las Lanzitas.

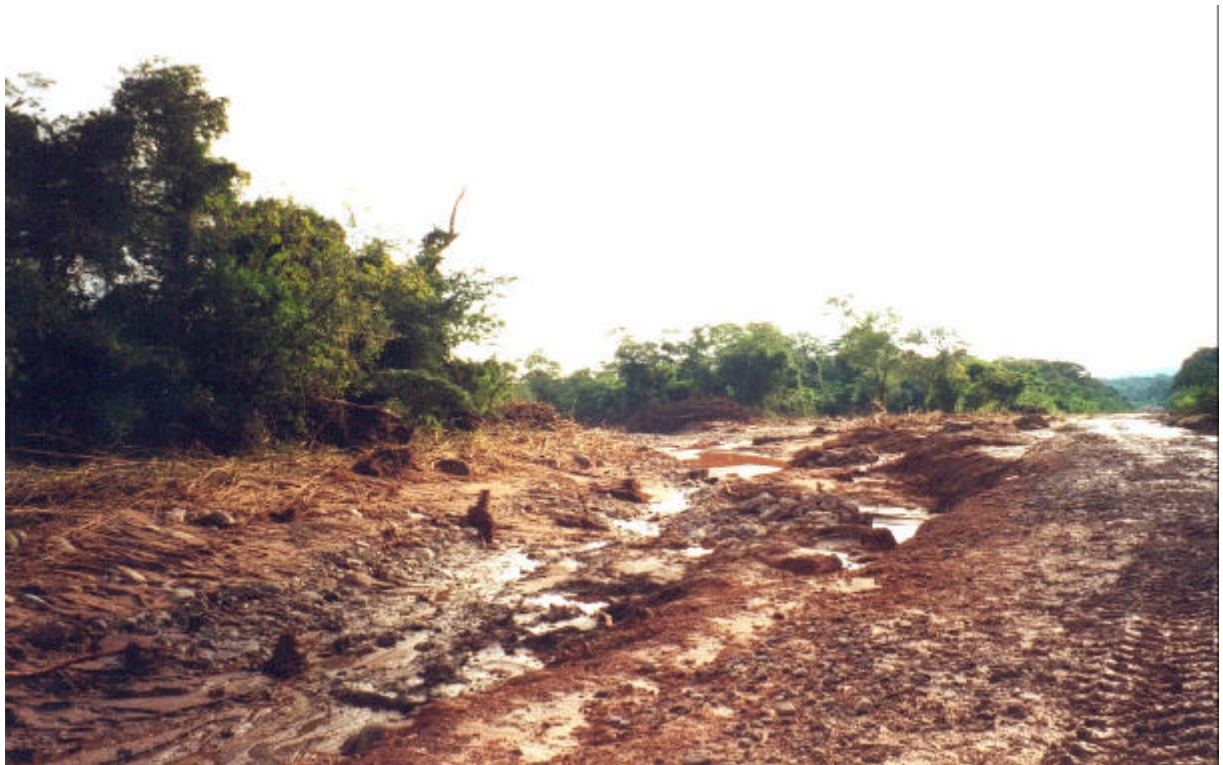
Foto 18 - Destrucción del camino a Villamonte (por Las Lanzitas), por carcavamiento lateral del arroyo Aguada del Zorro.

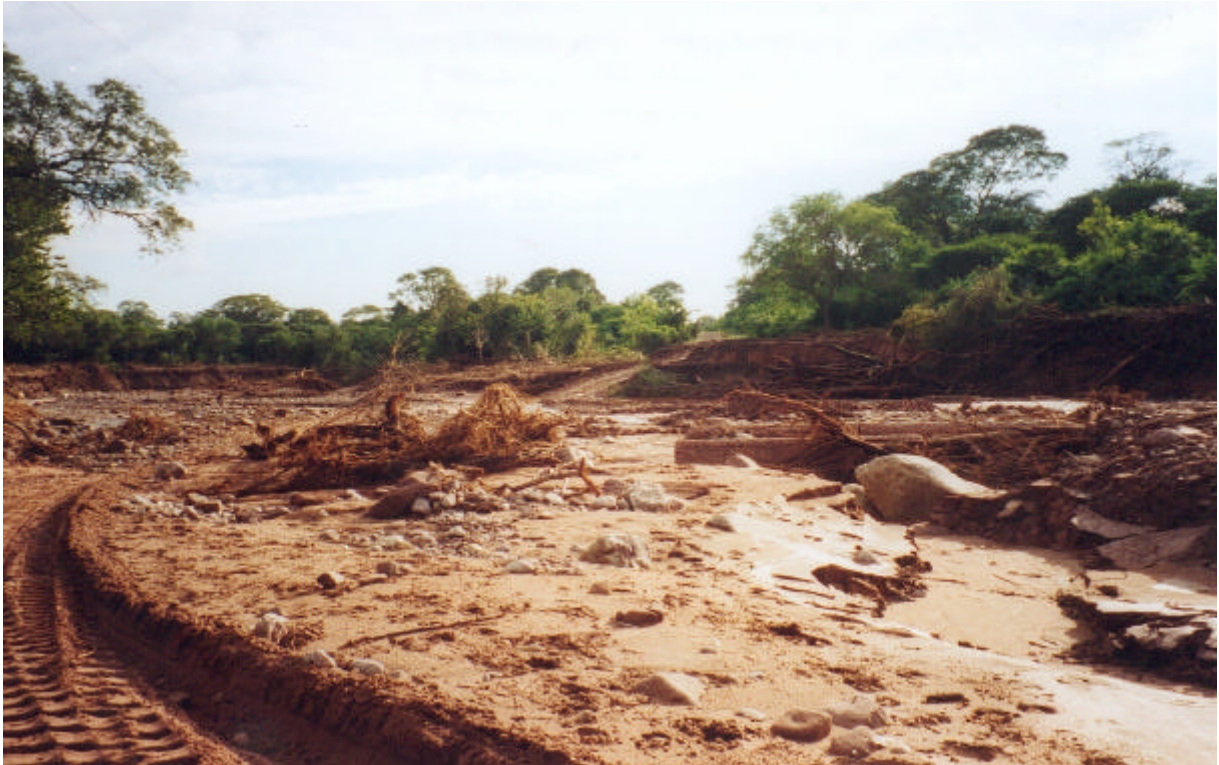
Foto 19 - Corte del camino a Villamonte por un tributario del arroyo Santa Rita.

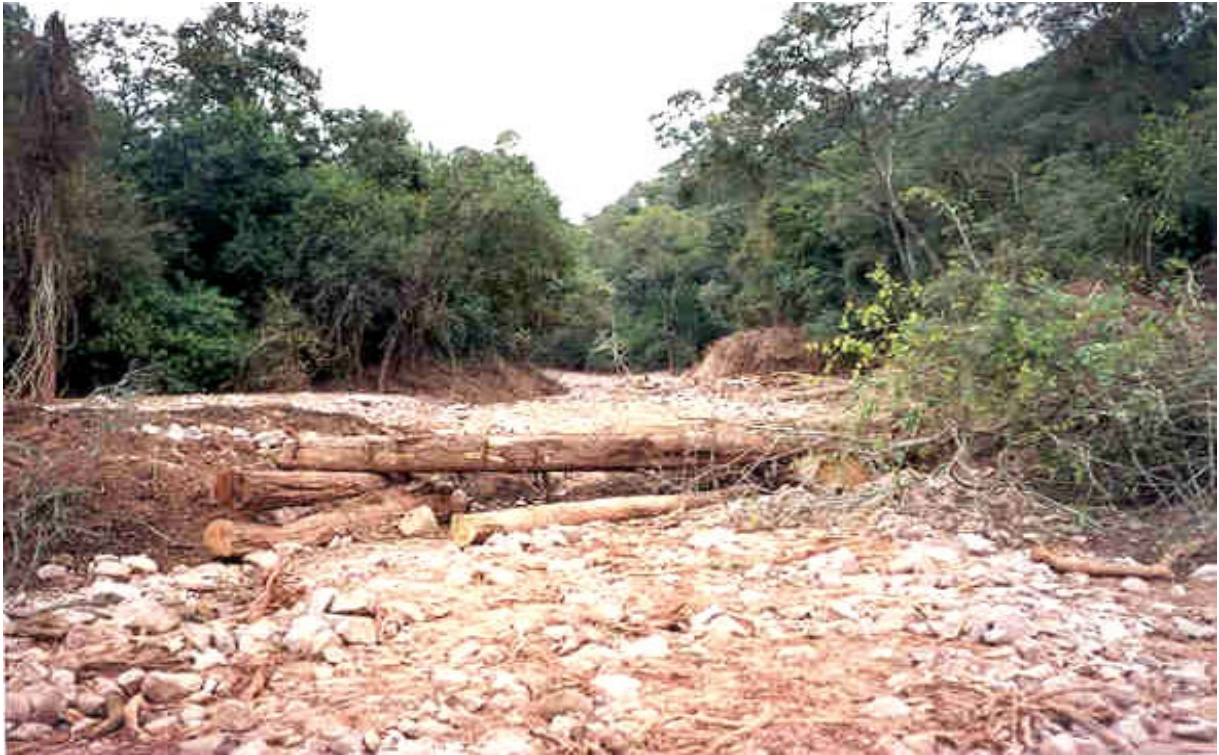
Foto 20 - Vista del cauce de un tributario del arroyo Aguada del Zorro luego de la creciente. Obsérvese el tamaño de su carga clática y de la accidental (troncos, rollizos).

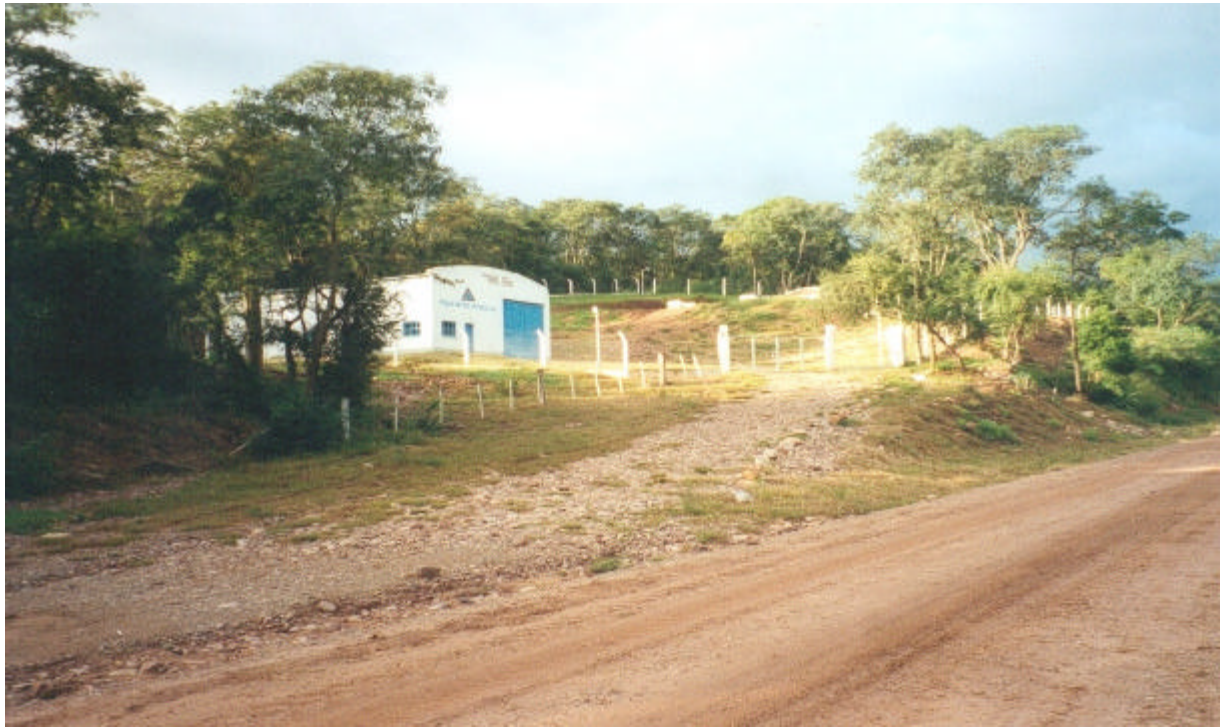
Foto 21 - Planta potabilizadora (Isla Chica) que abastece de agua potable a la zona de Palma Sola y Puesto Nuevo. Su ubicación en un terreno más elevado evitó que sufriera daños.
