*Los procesos geomorfológicos del 4 de
abril de 2001, y sus consecuencias en
las poblaciones de Palma Sola y Puesto
Nuevo y la zona de Las Delicias.*

*Departamento de Santa Bárbara
Provincia de Jujuy*

**Serie Contribuciones Técnicas
Peligrosidad Geológica N° 3**

**Los procesos geomorfológicos del 4 de Abril del 2001, y sus
consecuencias en las poblaciones de Palma Sola y Puesto Nuevo y la
zona de Las Delicias, Departamento de Santa Bárbara, provincia de
Jujuy**

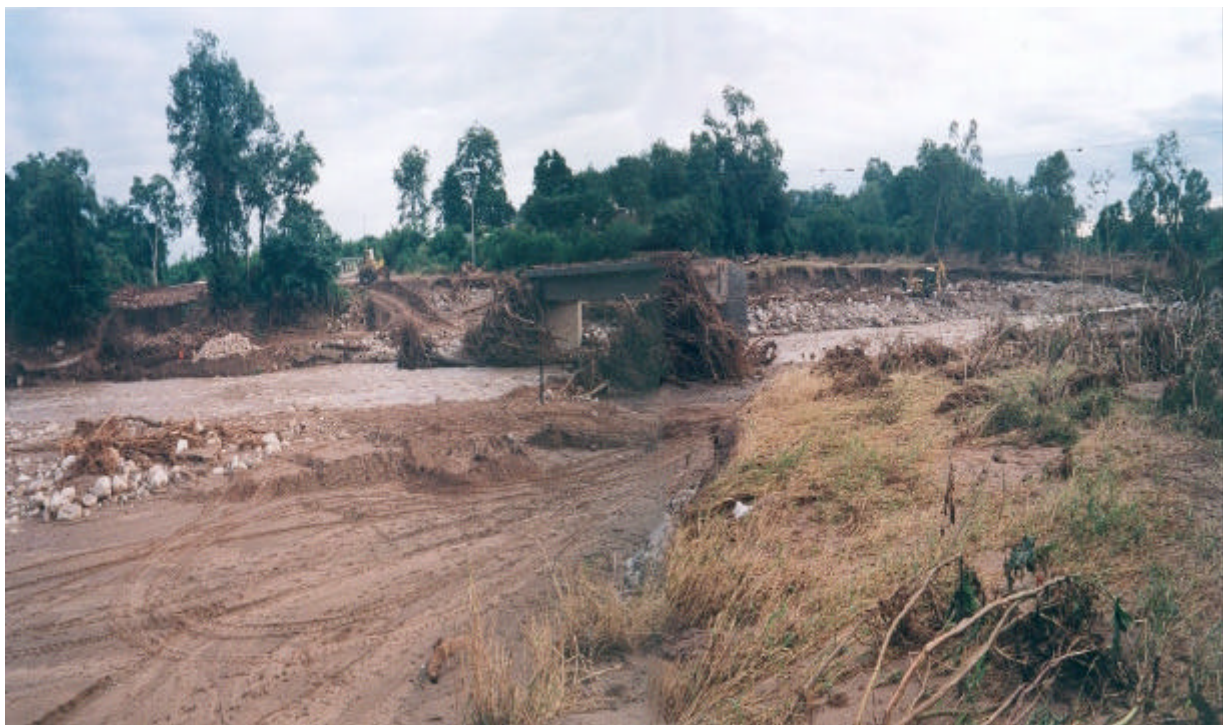
Foto 22 - Vista del puente de Palma Sola luego del colapso de sus terraplenes y la generación del circunstancial aluvión no natural. Su estructura no sufrió mayores daños. Se ven restos de la vegetación que obstruyó el paso de la creciente por su sección inferior.

estructura (terraplenes) que generó un aluvión² no natural, inducido fundamentalmente por la interferencia de una obra hecha por el hombre. Este circunstancial fenómeno es considerado por los autores como el verdadero responsable de las desastrosas consecuencias acontecidas en Puesto Nuevo. Asimismo remarcan la sustancial importancia de este episodio durante la creciente del arroyo Santa Rita, para explicar la concentración de los principales daños, justamente aguas abajo del puente obstruido.

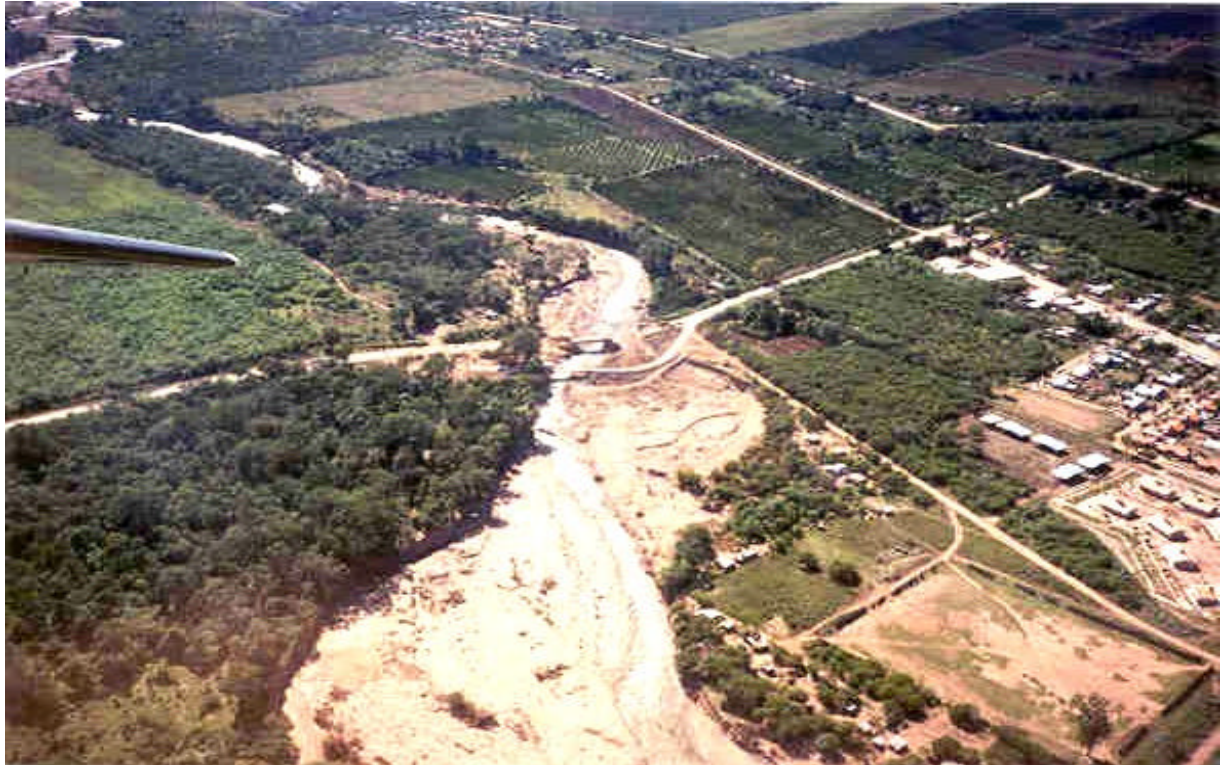
Foto 23 – Vista aérea del puente de Palma Sola. Aguas arriba (hacia el observador) aparece la zona que albergó una efímera laguna por endicamiento. También se vé el puente tipo Bailey construído para salvar el obstáculo representado por el arroyo Santa Rita.

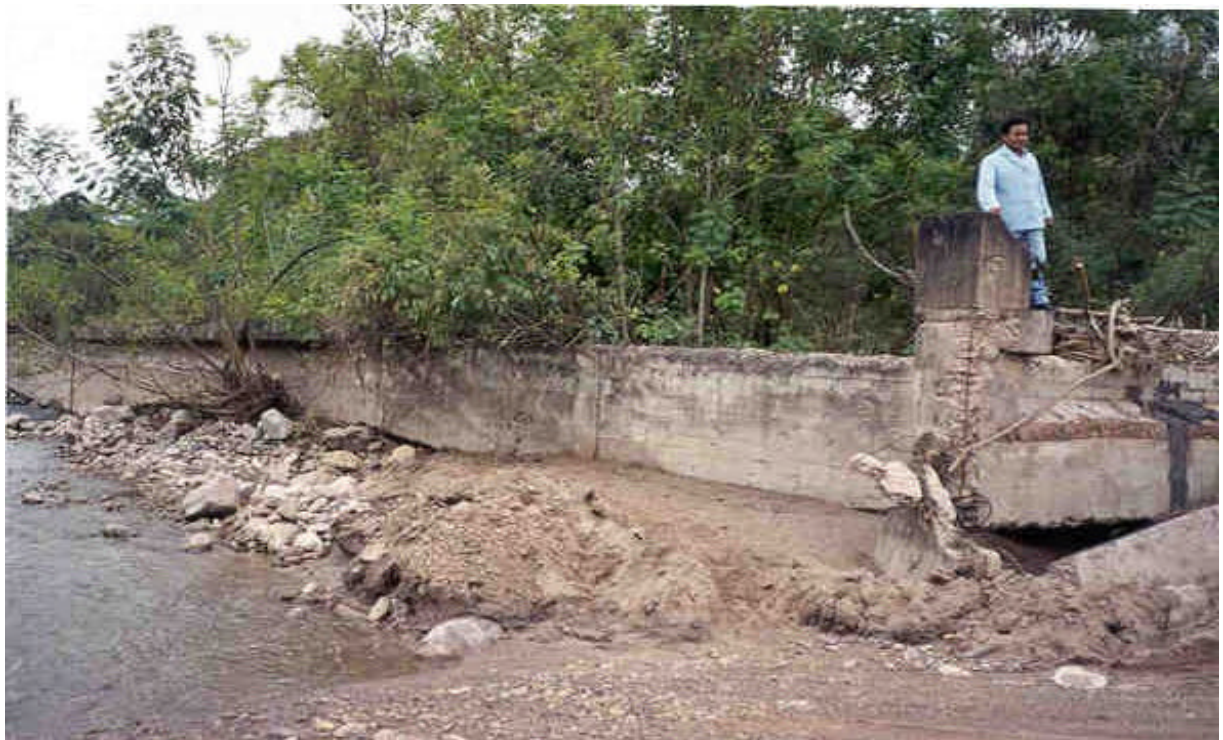
Foto 24 – Vista del puente de la ruta provincial n^o6 construído sobre el arroyo Santa Rita al sur de El Típal y que fuera desplazado por la creciente del año 1984.

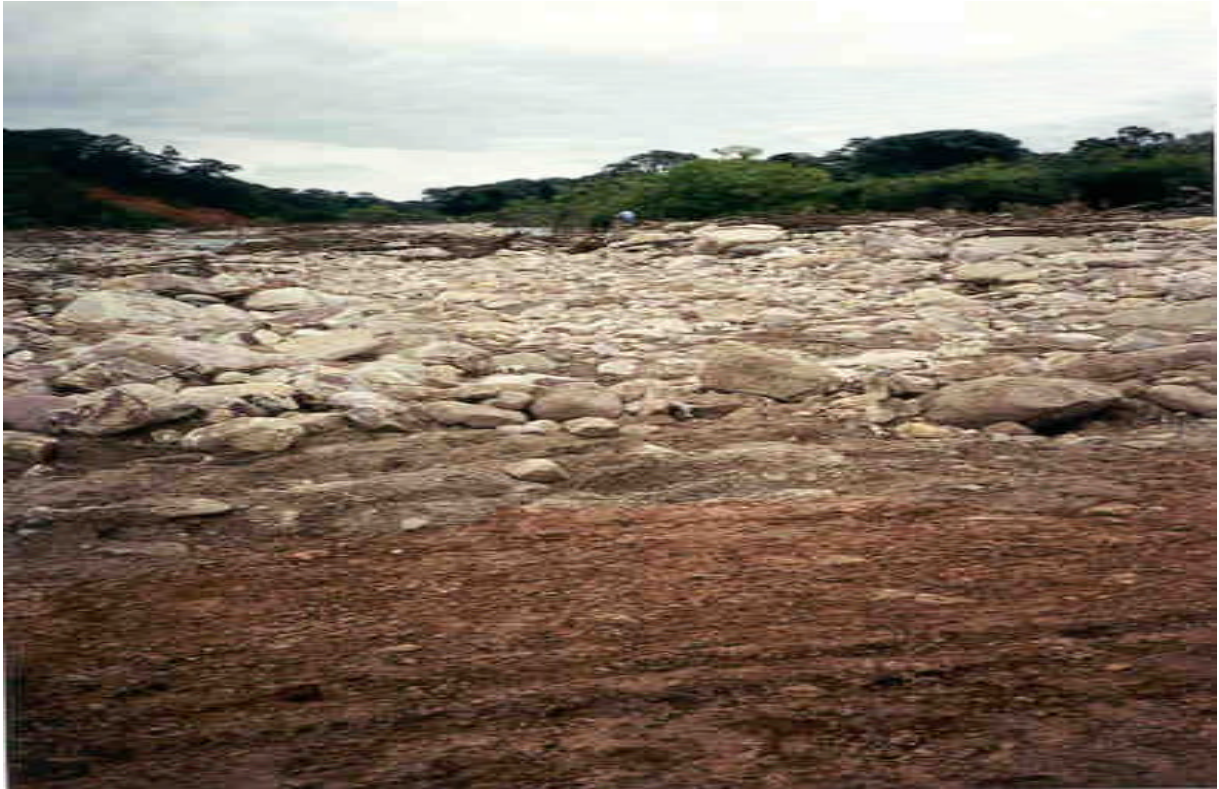
Foto 25 - Hoy en su reemplazo, un precario badén (primer plano) permite su cruce. Al fondo, la persona está encaramada sobre los restos del puente desplazado unos 150 metros aguas abajo de su primaria localización

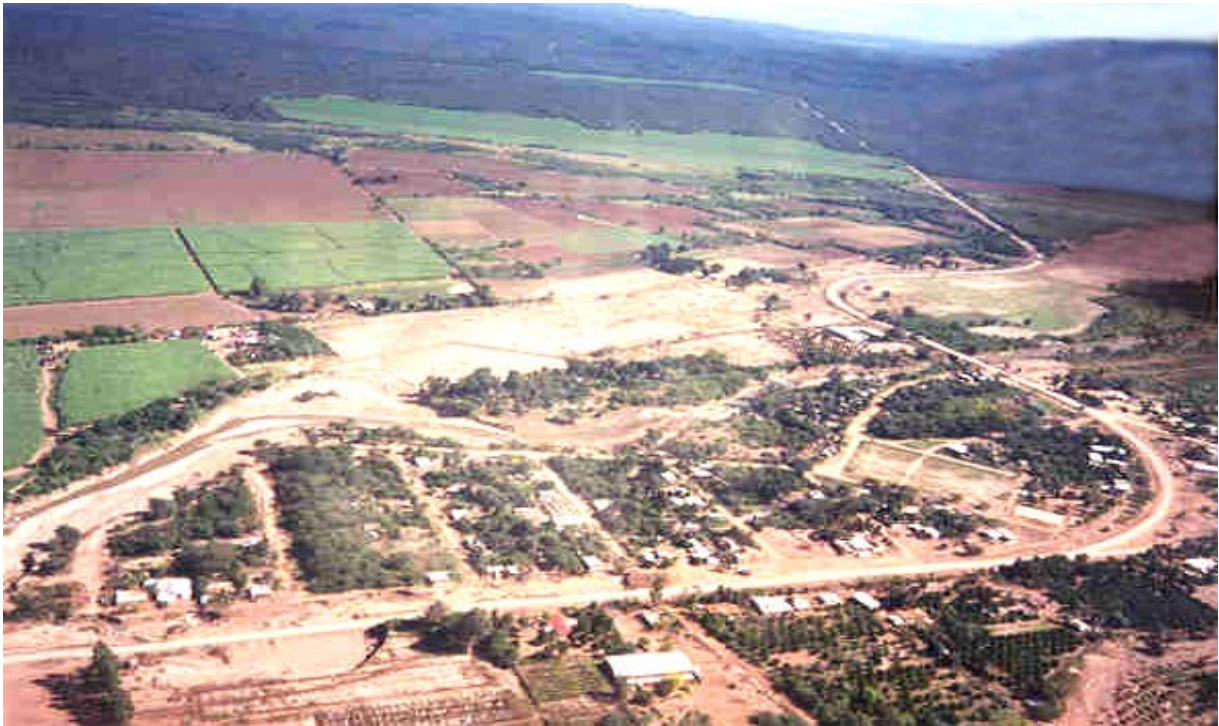
Foto 26 - Vista aérea del tramo de sobreimposición de las rutas provinciales n° 6 y 81 y del puente de Puesto Nuevo (en círculo) sobre el arroyo Santa Rita, situado entre las dos amplias curvas de las citadas rutas.

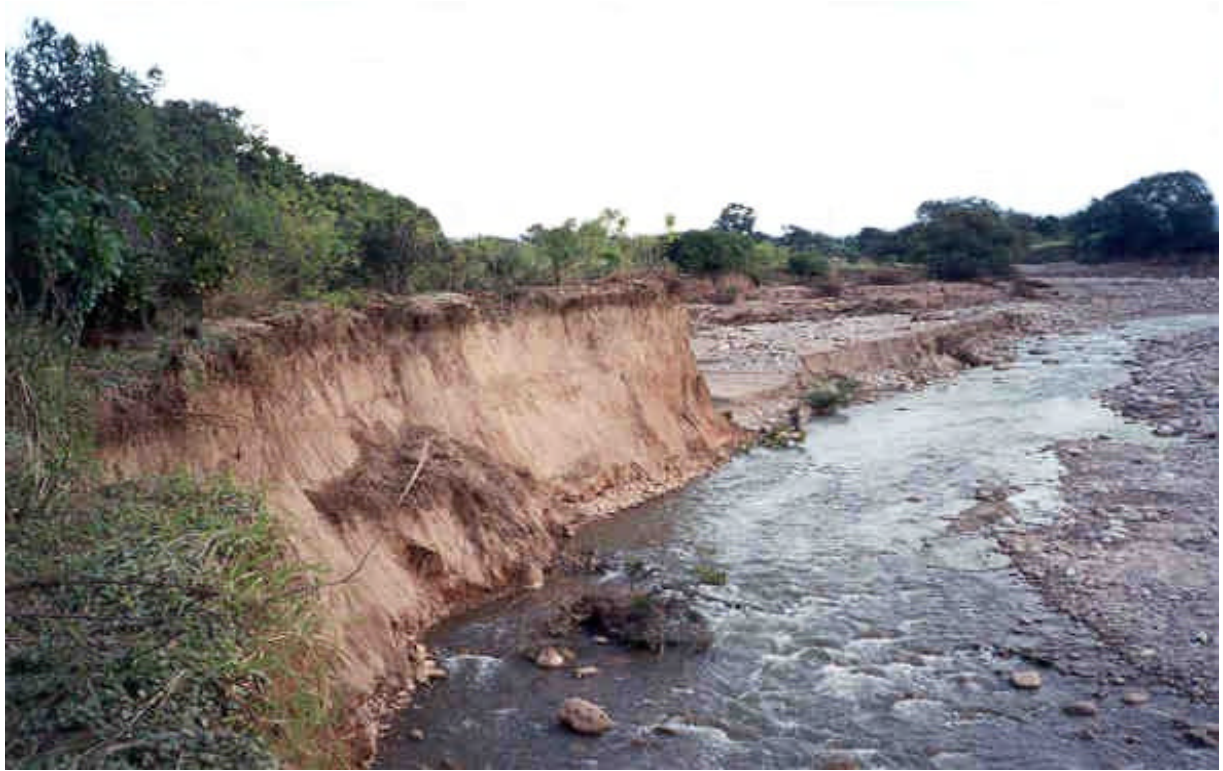
Foto 27 - Arroyo Santa Rita en el paraje Aguas Negras. Se observa fuerte erosión en la curva externa de la sinuosidad acompañada por caídas y deslizamientos de detritos promovidos socavamiento basal.

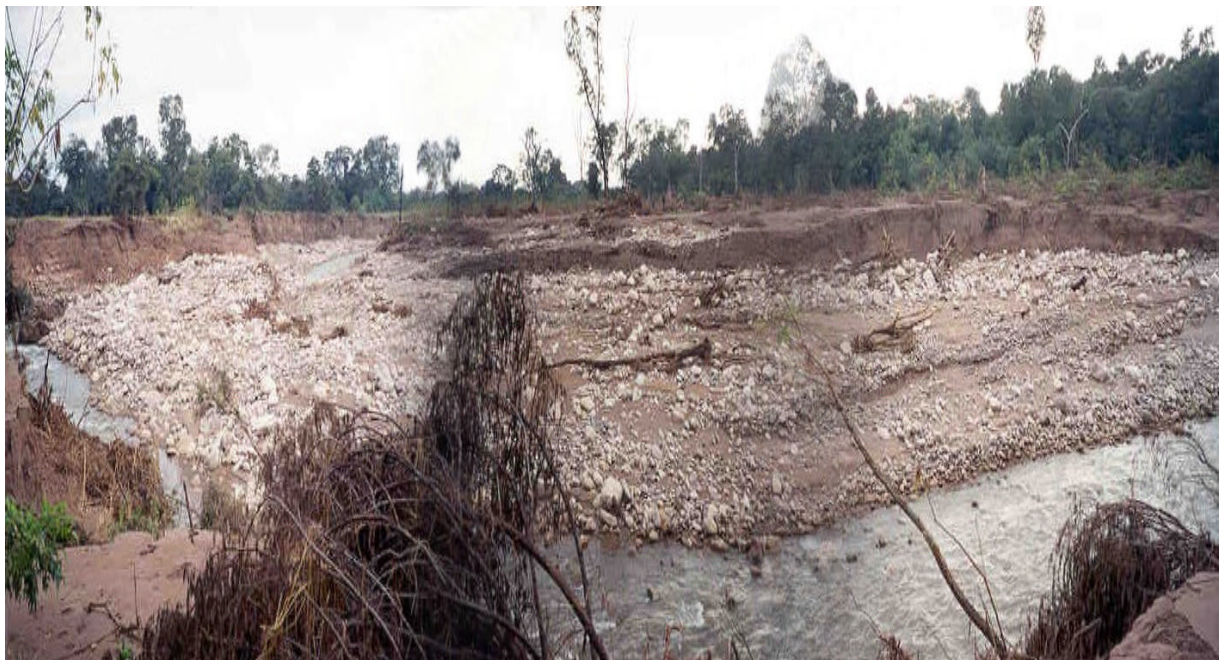
Foto 28 - Desborde del aluvión del arroyo Santa Rita en una sinuosidad a la altura de la Finca Marrás. Se observan extensos y espesos enlames.

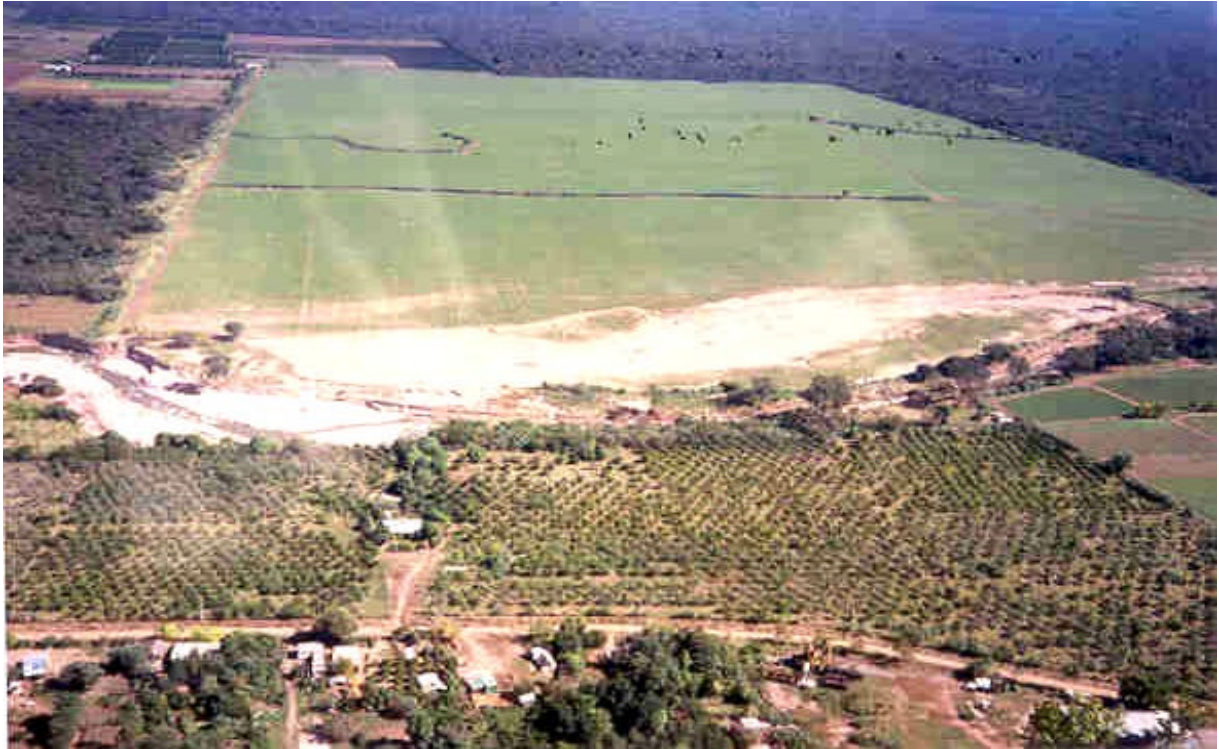
Foto 29 -. Vista aérea de las acumulaciones de enlames del aluvi3n en los terrenos del “porotal” situado frente al paraje de Aguas Negras (Finca Flores).

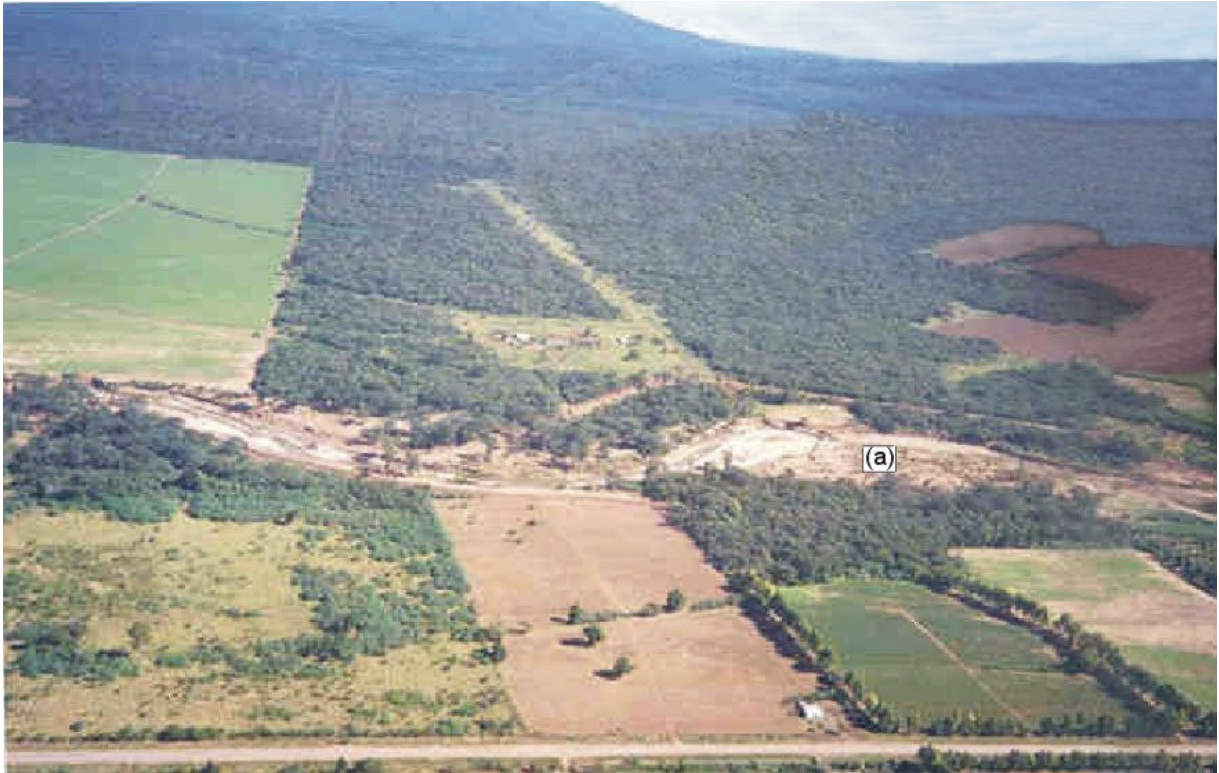
Foto 30 - Vista aérea de los enlames en la zona de la Finca Marrás. (a)

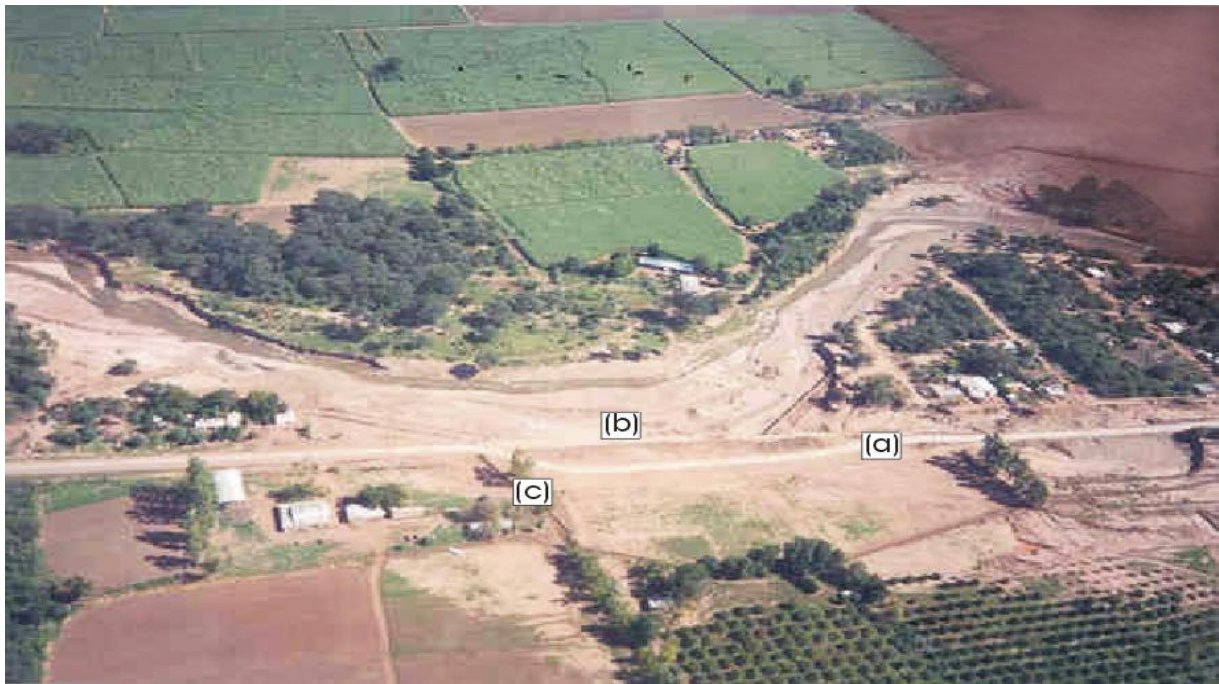
Foto 32 - Vista aérea. Detalle del punto de ingreso (a) del "ramal" principal del aluvión a Puesto Nuevo. Se comprueba la peligrosa cercanía de la traza de la ruta provincial n^a 6 (b) a la pendiente de corte del arroyo. Esta situación se repite con el canal de riego c) de Puesto Nuevo.

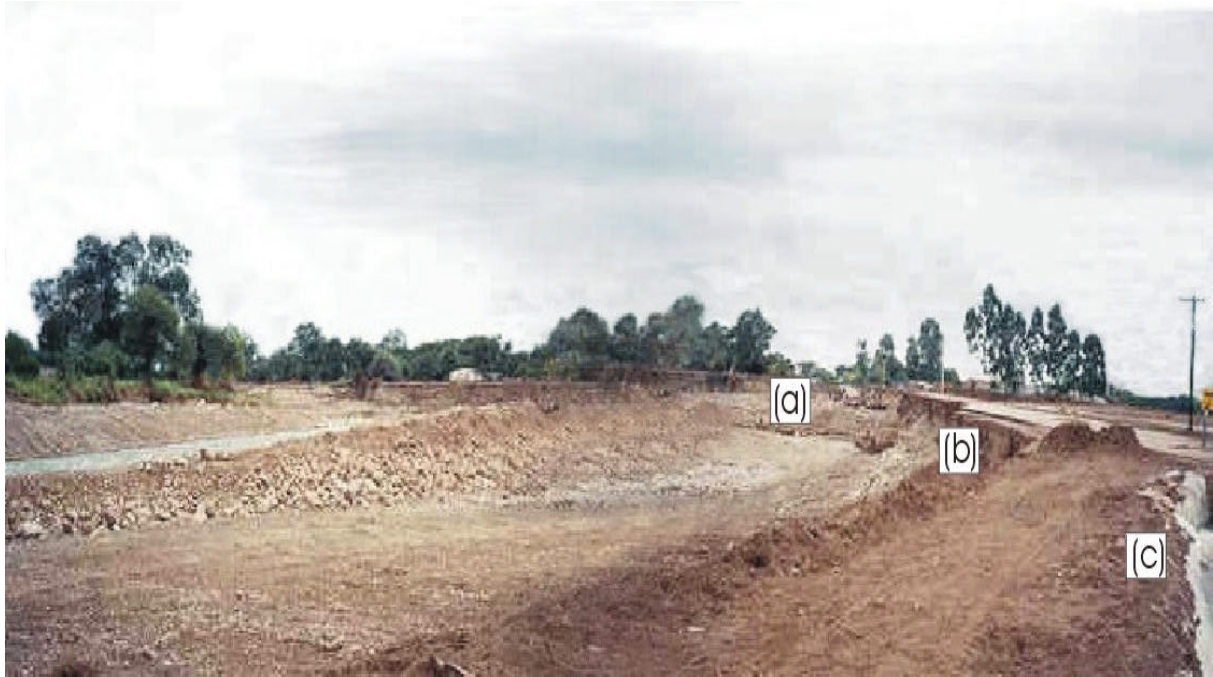
Foto 33 - Las "patas de gallo" (a) señalan la boca del ingreso del "ramal" del aluvión a Puesto Nuevo. A la derecha se observan daños (b) en la ruta provincial n° 6 (descalce) y en el ángulo inferior derecho la reparación de una parte del canal de riego de Puesto Nuevo(c). También se comprueba su peligrosa cercanía a la pendiente externa de la sinuosidad del arroyo Santa Rita.

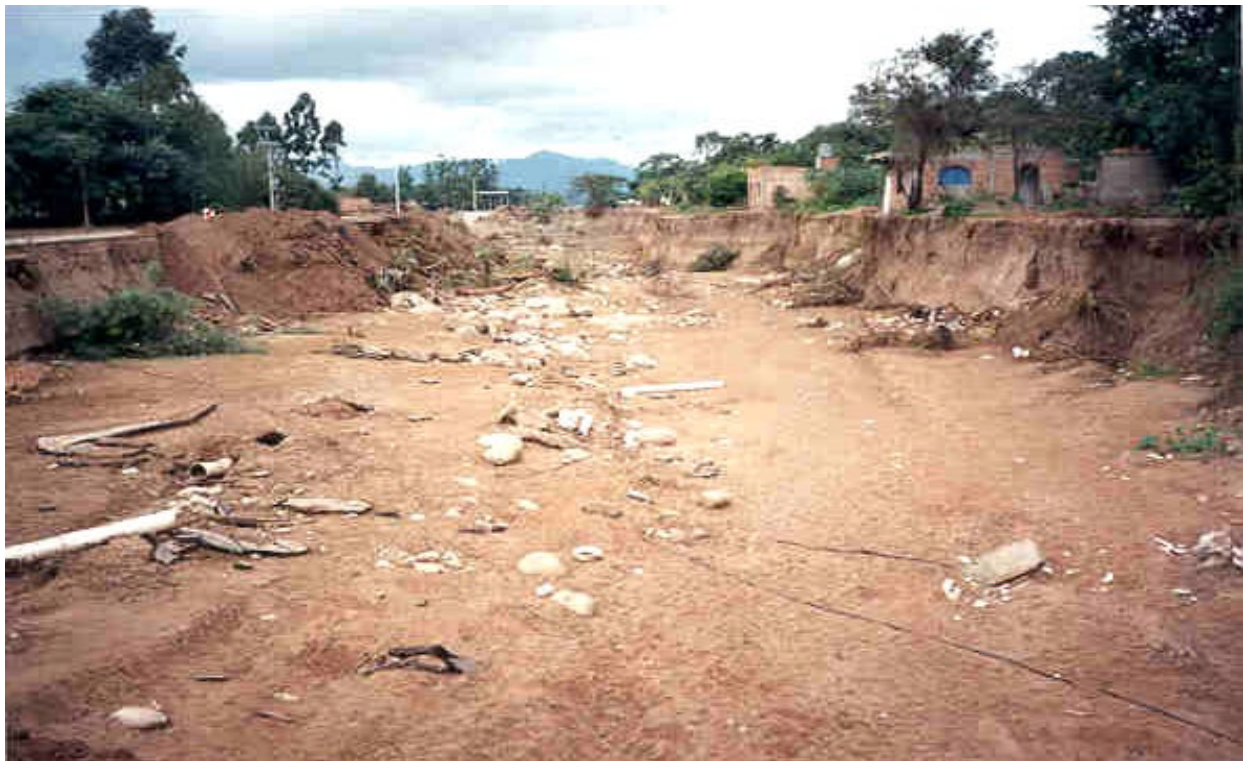
Foto 34 - Una vista desde el norte, del interior de la gigantesca cárcava generada por la acción erosiva del "ramal" principal del aluvión.

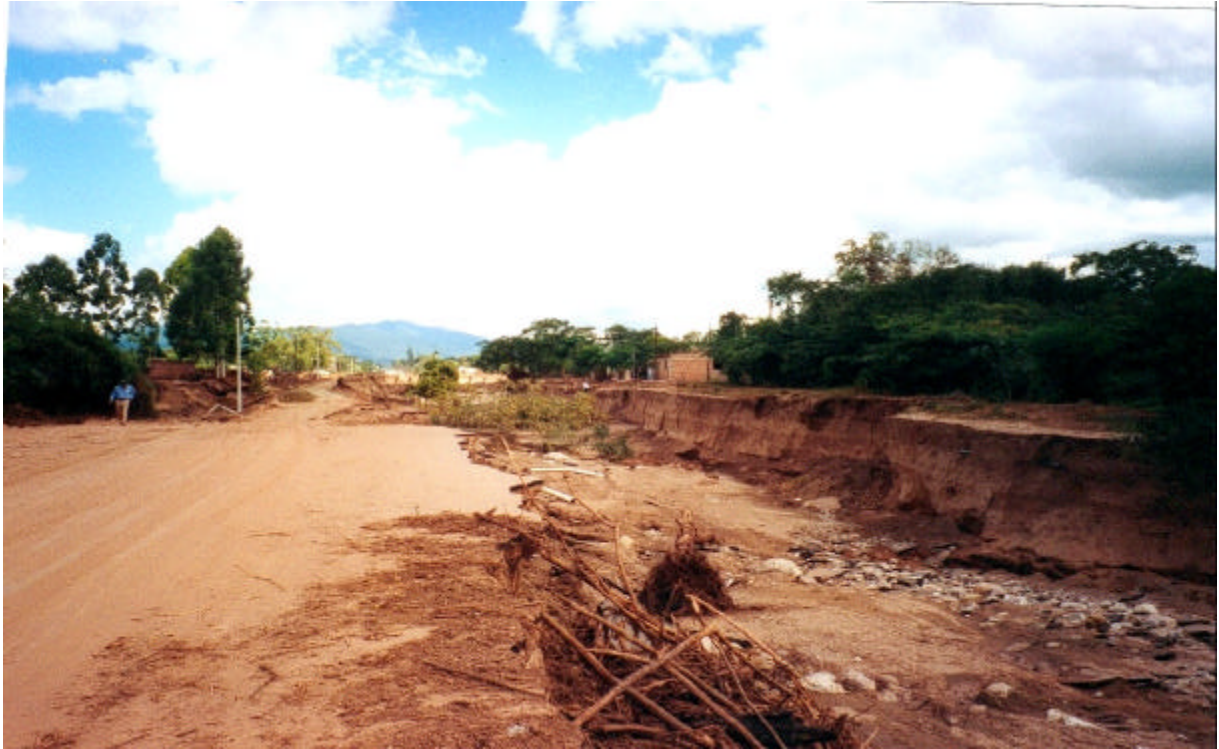
Foto 35 – Otra vista de la cárcava, que muestra sus altas escarpas de erosión y los daños en la ruta provincial n^a 6.

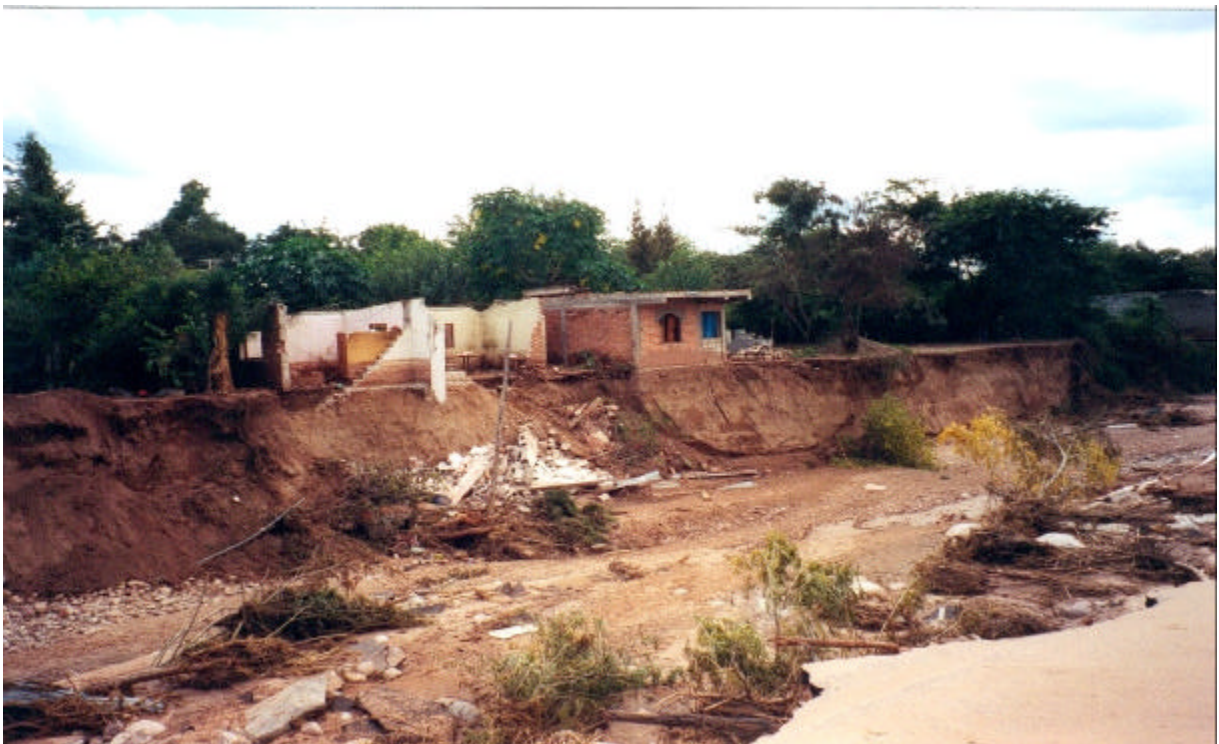
Foto 36 – Destrucción de viviendas por erosión lateral y caídas durante el desarrollo de la cárcava.

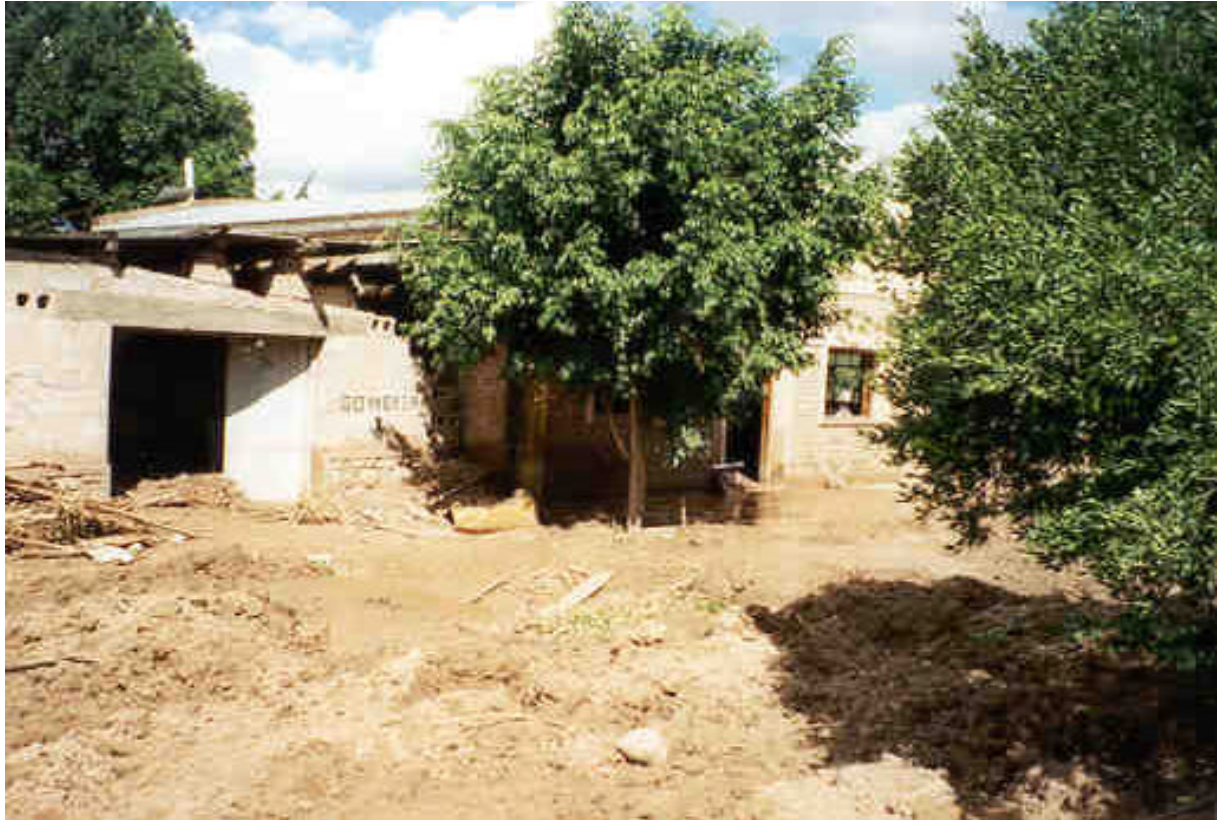
Foto 37 - Invasión de viviendas de Puesto Nuevo (situadas al este de la ruta provincial n^a 6) por los enlames del “ramal” principal.

En el inicio de su catastrófico recorrido, este “ramal” arrasó un aserradero que se hallaba ubicado sobre la margen derecha del arroyo y luego se concentró en una larga y ancha faja de terreno situado entre la citada ruta al este y un importante conjunto de viviendas al oeste. Algunas de estas últimas fueron “decapitadas” en tramos correspondientes a sus accesos (Foto 36); En el momento del reconocimiento mostraban grandes daños, hasta destrucción. Lateralmente el aluvión socavó la estructura de la ruta y sus consecuentes enlames soterraron partes de aquella e invadieron numerosas propiedades adyacentes (Fotos 37 y 38).

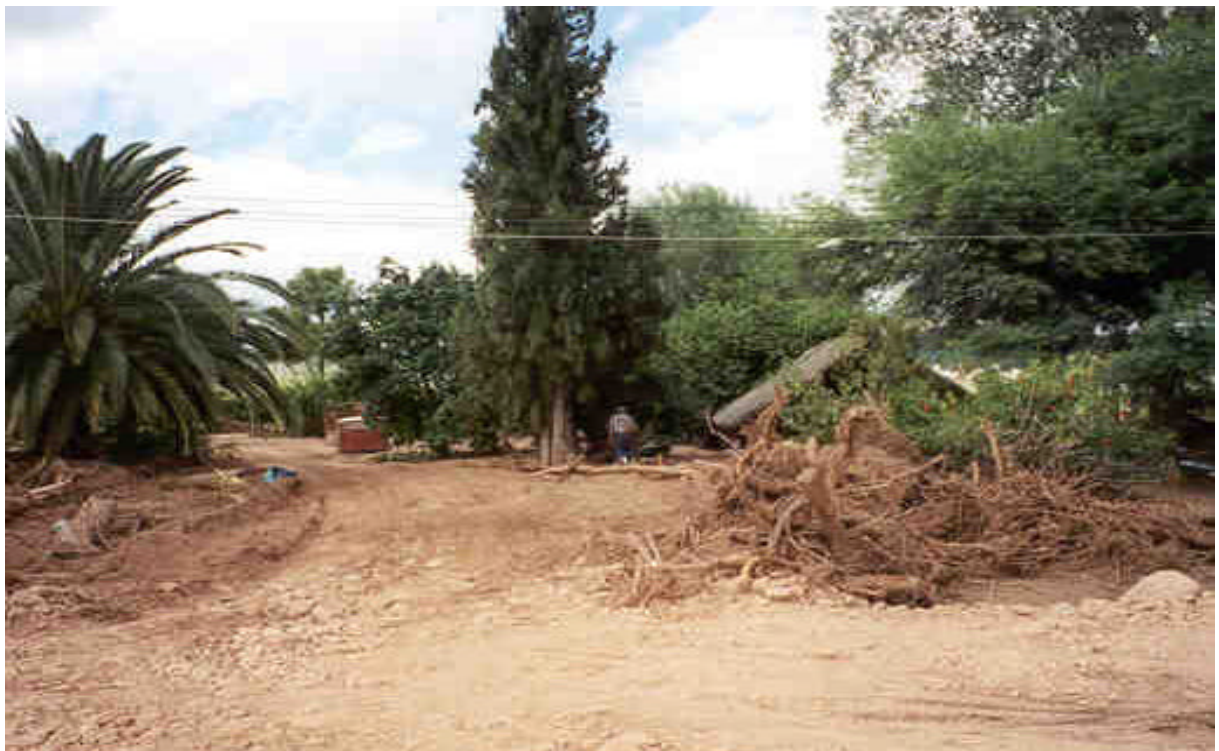
Foto 38 - Trabajos de recuperación en viviendas y caminos urbanos de la población de Puesto Nuevo.

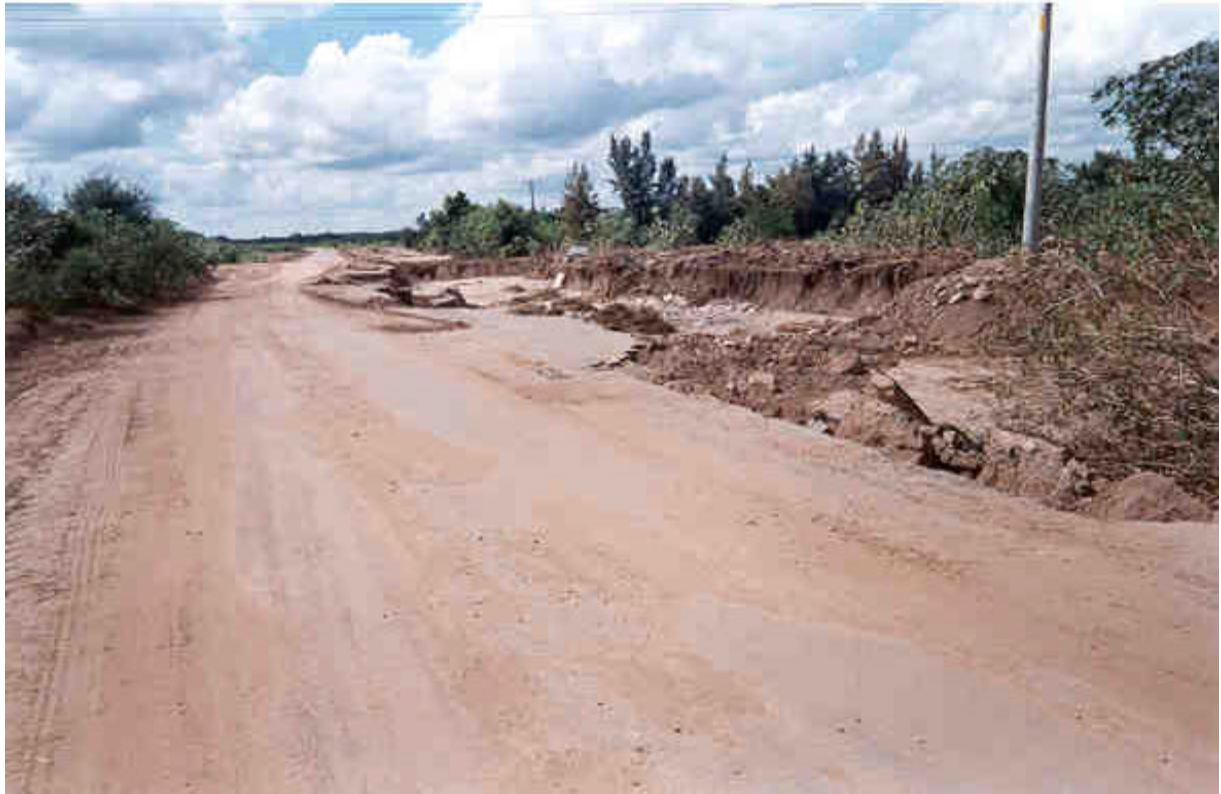
Foto 39 - Daños producidos por la “cabeza” del “ramal” principal del aluvión a lo largo de la ruta provincial n^a 81, en un tramo situado inmediatamente al norte de Puesto Nuevo.

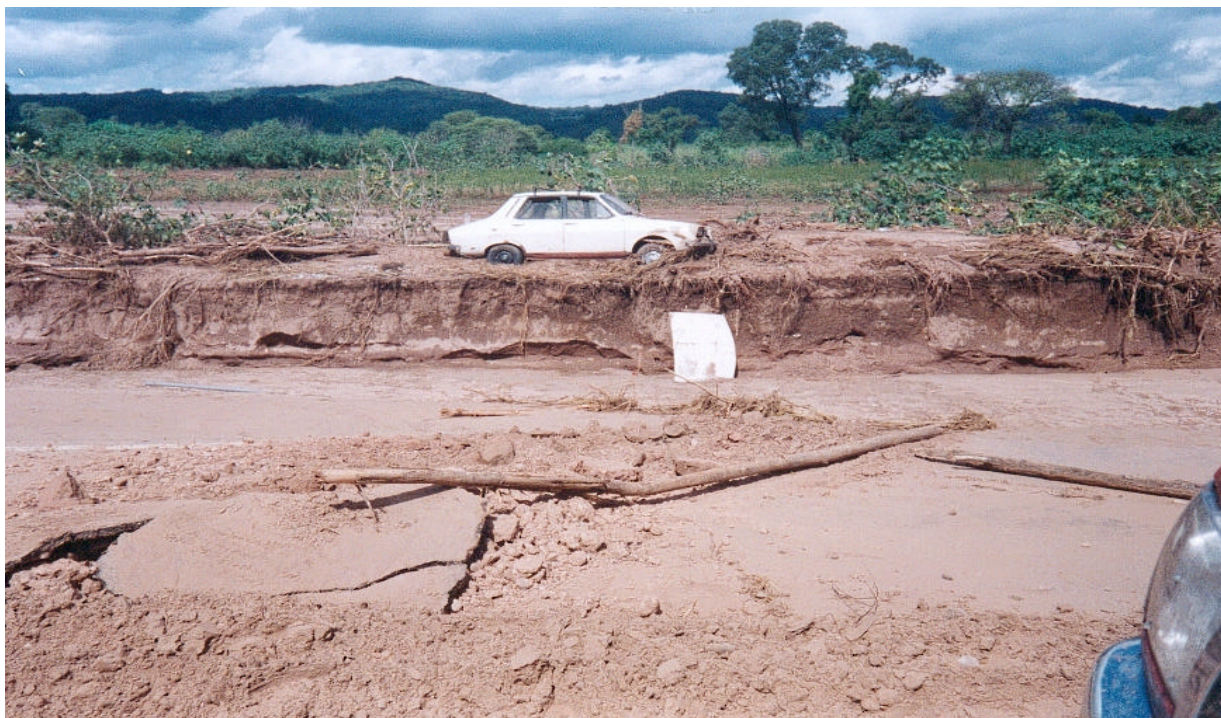
Foto 40 - Destrucción parcial de la ruta provincial n^a 81 y enlames marginales en cultivos adyacentes. Se observa un vehículo que fuera movilizado y soterrado en parte.

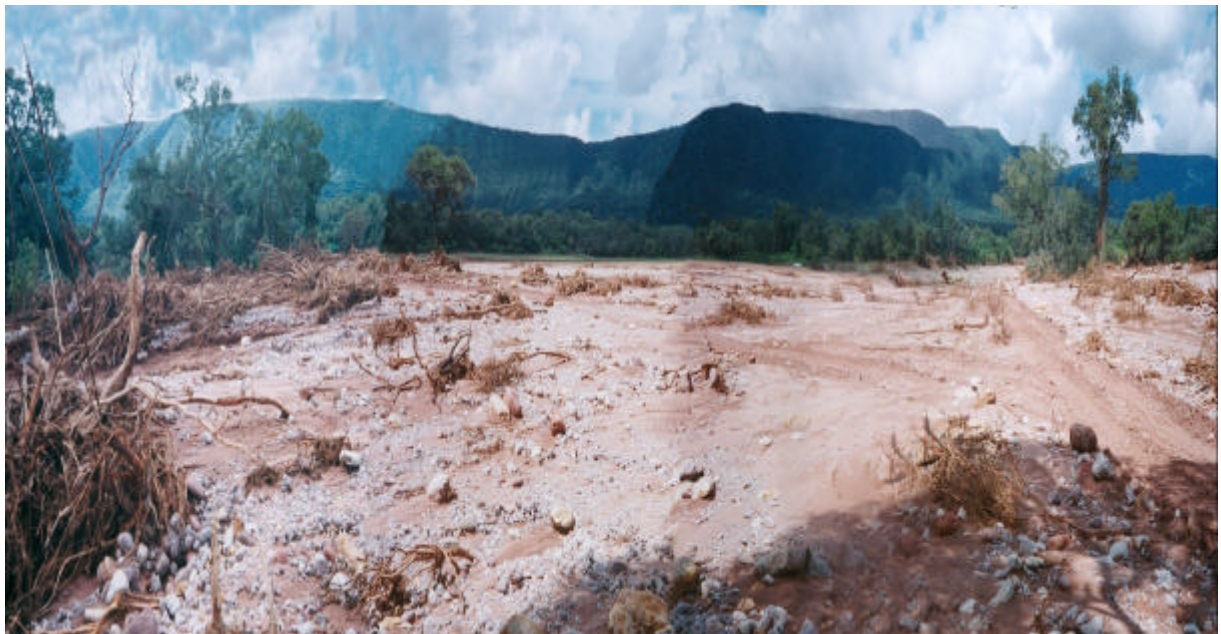
Foto 42 - Una vista de la tremenda destrucción provocada por una creciente contemporánea en la vecina cuenca del arroyo El Sauzal, en el paraje de Las Delicias. Al fondo se ve el Cordón de Las Delicias, con evidencias morfológicas de algunas avalanchas de detritos y a su pie los campos soterrados de propiedad del señor Pío Meneses.

La gran creciente que se movilizó por la cuenca del arroyo El Sauzal como una directa consecuencia de las copiosas precipitaciones del 3 y 4 de abril, concentró sus mayores daños físicos en el paraje Las Delicias y en menor proporción en aquel de El Olvido (Figura.3a y Fotos 42 y 43). Graves daños produjo en el pequeño caserío de Las Vertientes (Foto 44).

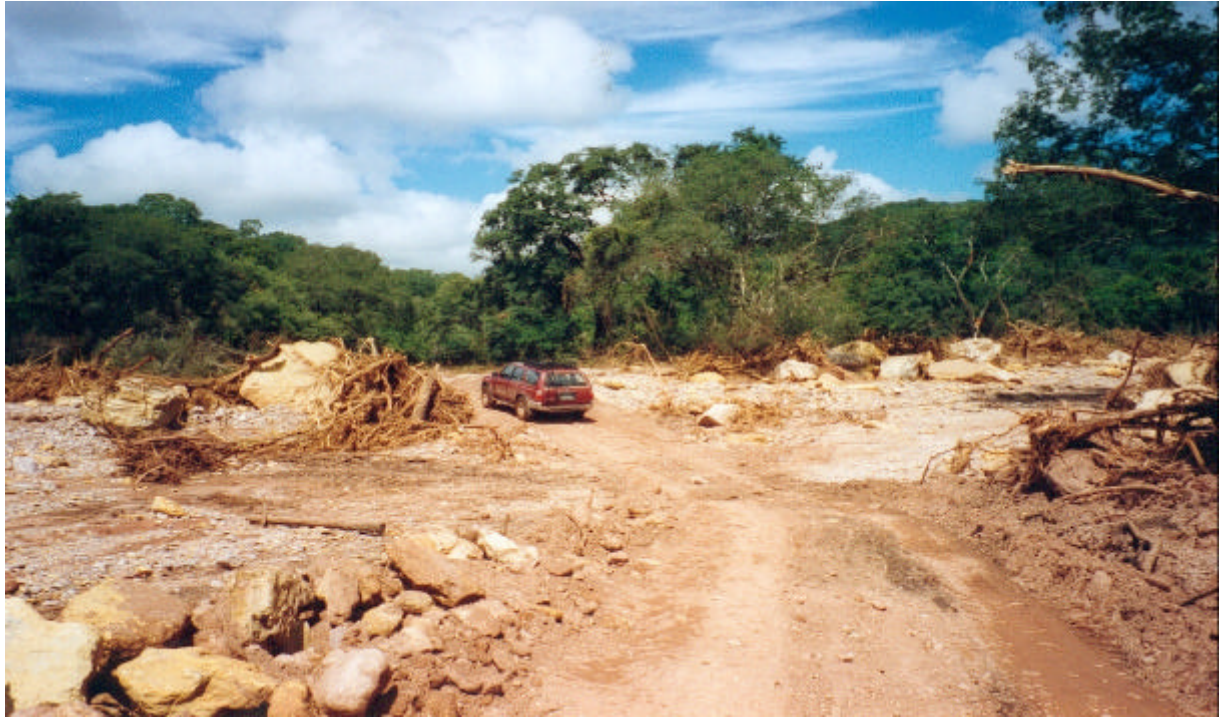
Foto 43 – Gigantescos bloques movilizados por la creciente de la cuenca del arroyo El Sauzal Vado del arroyo El Olvido, camino secundario a Las Delicias.

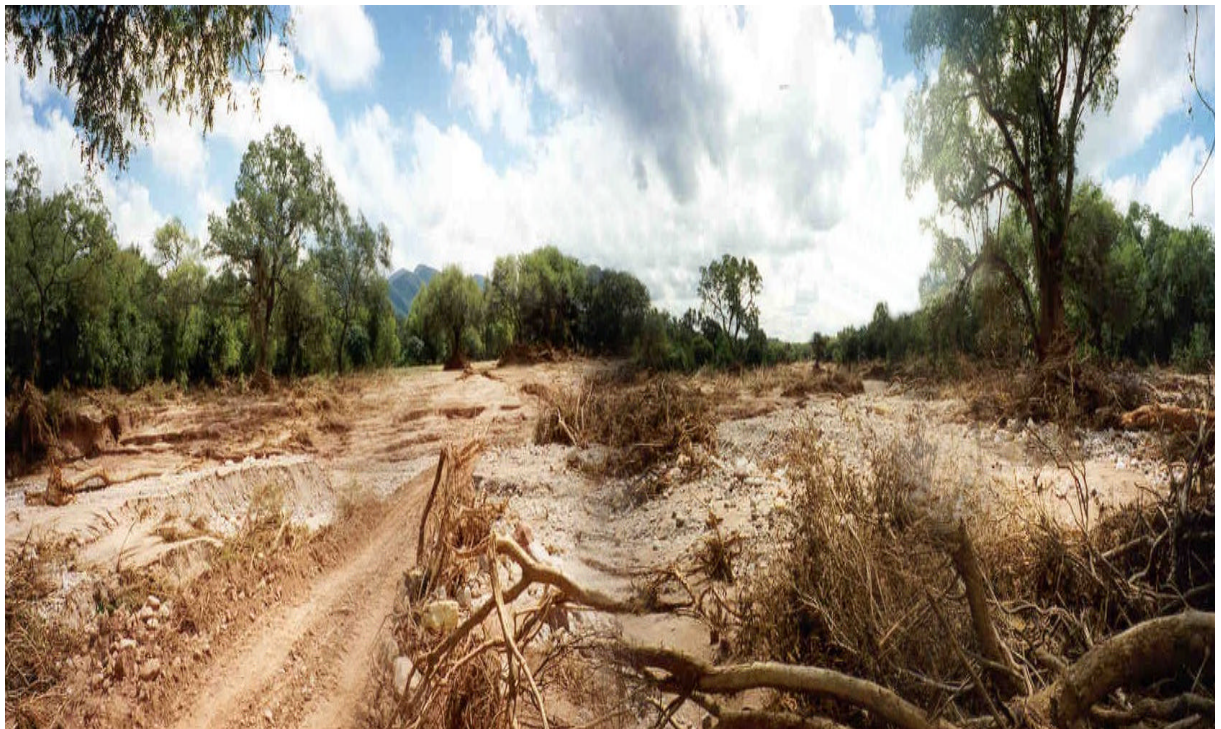
Foto 44 – Una vista de las destructivas consecuencias de la creciente en el paraje de Las Vertientes.

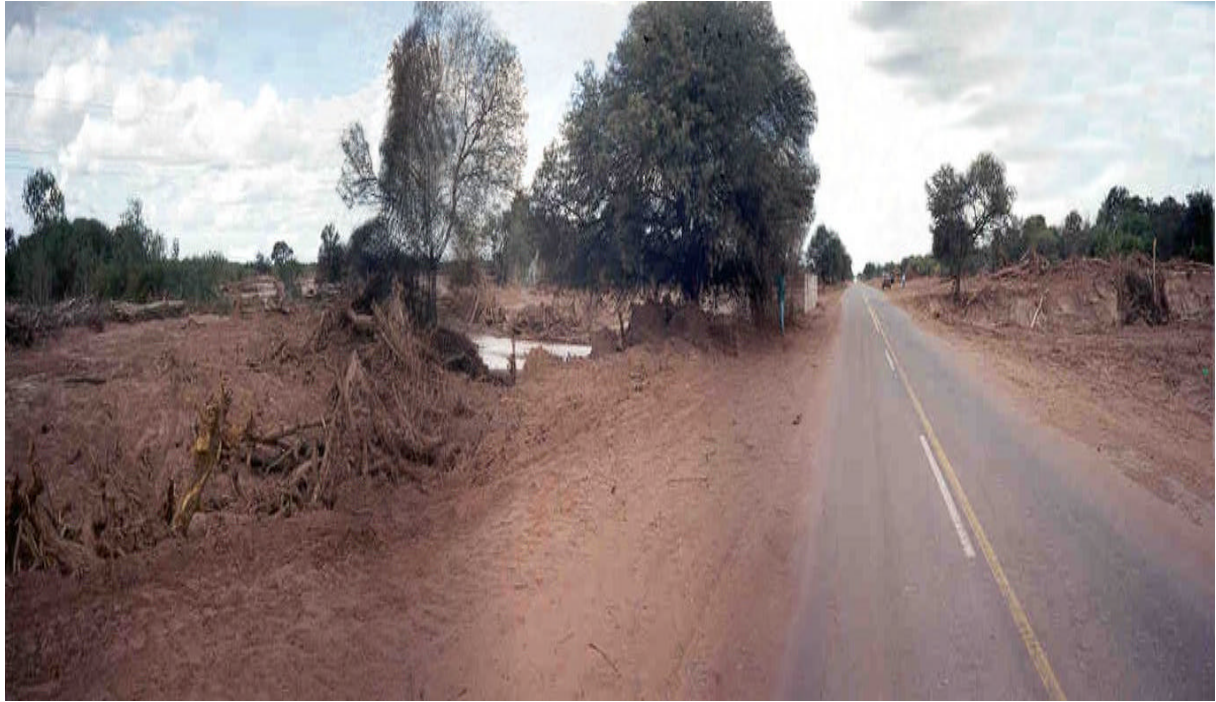
Foto 45 - Cruce de la ruta nacional n^a 50 con el curso del arroyo de las Tortugas. Los enlames y acumulaciones de ramajes y árboles obstruyeron temporalmente el tránsito por la misma.

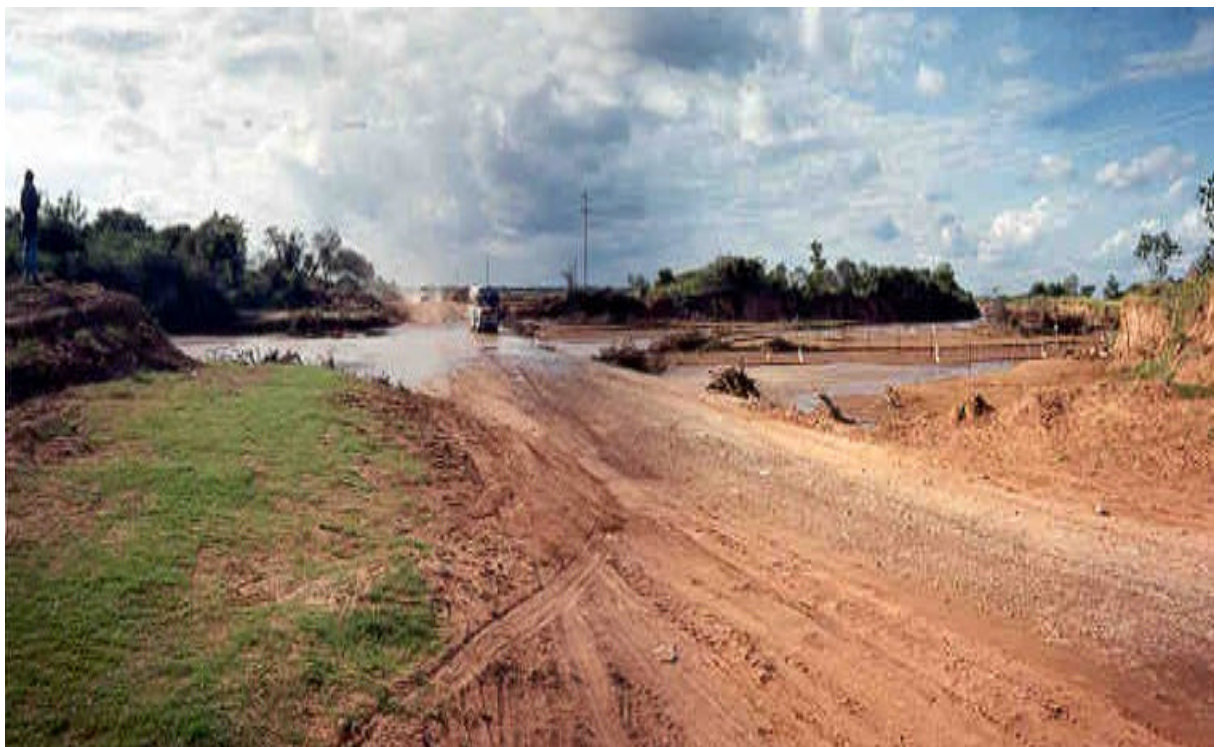
Foto 46 - Badén del arroyo Las Cañas sobre la ruta nacional n^a 50. También estuvo intransitable durante la coetánea creciente.
