*Los procesos geomorfológicos del 4 de
abril de 2001, y sus consecuencias en
las poblaciones de Palma Sola y Puesto
Nuevo y la zona de Las Delicias.*

*Departamento de Santa Bárbara
Provincia de Jujuy*

**Serie Contribuciones Técnicas
Peligrosidad Geológica N° 3**

**Los procesos geomorfológicos del 4 de Abril del 2001, y sus
consecuencias en las poblaciones de Palma Sola y Puesto Nuevo y la
zona de Las Delicias, Departamento de Santa Bárbara, provincia de
Jujuy**

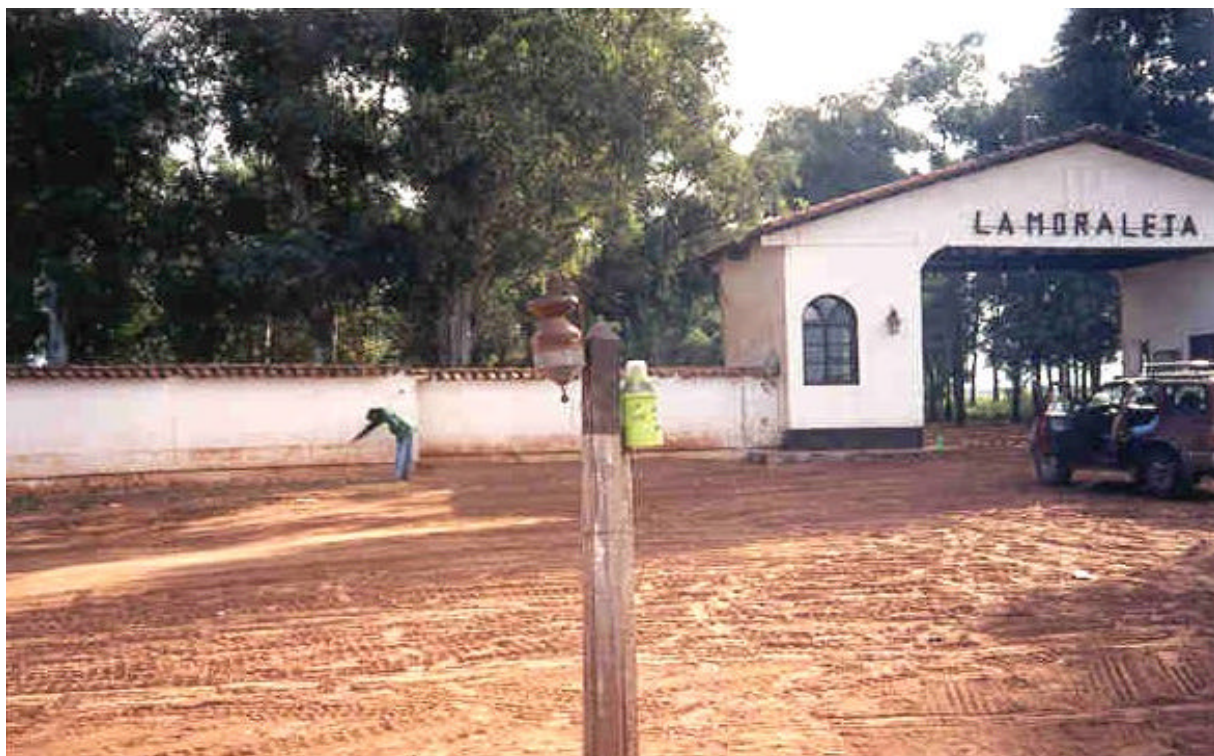
Foto 47 - Entrada a la Finca "La Moraleja" sobre la ruta nacional n^a 50. La persona indica la altura alcanzada durante la inundación producida por las intensas precipitaciones ocurridas entre el 3 y el 4 de abril del corriente año.

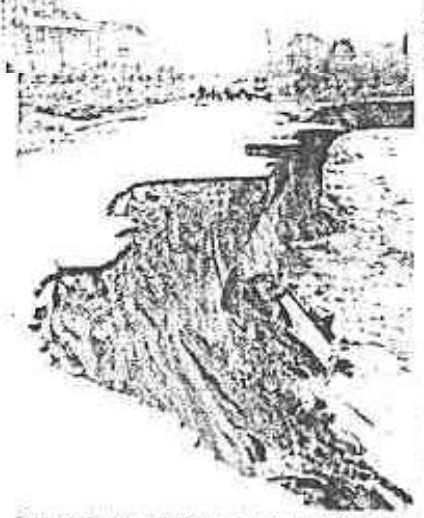
En esta zona, el agua inundó y dejó el barro de la ruta provincial Nº 6, a la altura del cruce Agua Negra, donde se abrió el nuevo cauce del antiguo curso de la rivera.

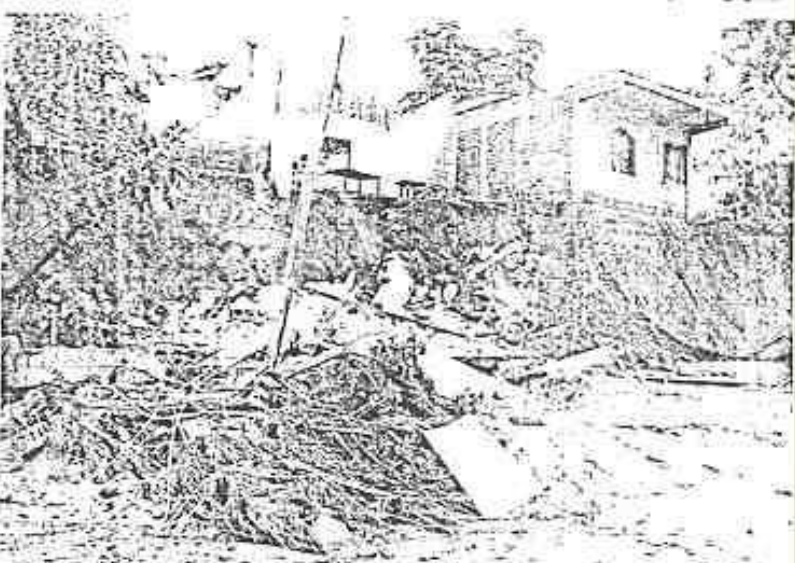
El estado de destrucción total en el que quedó esta vivienda, es una muestra del de los sismos de tierra que afectó al sur de Jujuy y al avance de los escombros en Palma Sola.
