SOLIDEZ DE LOS AGREGADOS PÉTREOS MEDIANTE LA ADICION SULFATO DE MAGNESIO

SOLIDITY OF STONE AGGREGATES BY ADDING MAGNESIUM SULFATE

Laura N Tiusabá¹, Natalia Borda², Alejandra Rivera³, Luis A. Moreno^{4*}

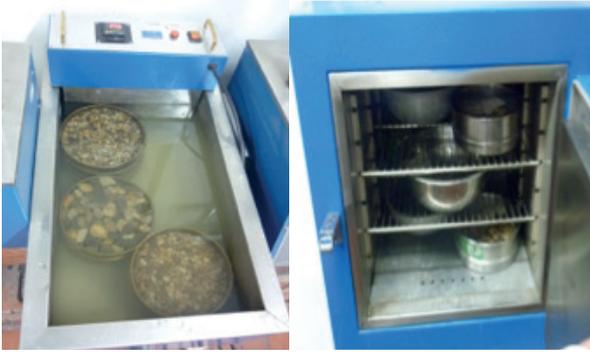
Figura 1. Inmersión y secado del material

En la figura 1 se puede observar que los recipientes empleados fueron tamices de abertura y alambre adecuados, quienes de acuerdo al procedimiento establecido en la Norma se sometieron a inmersiones a una temperatura de 21° C y secado a una temperatura de 110° C durante 5 días, como se puede observar en la siguiente imagen.

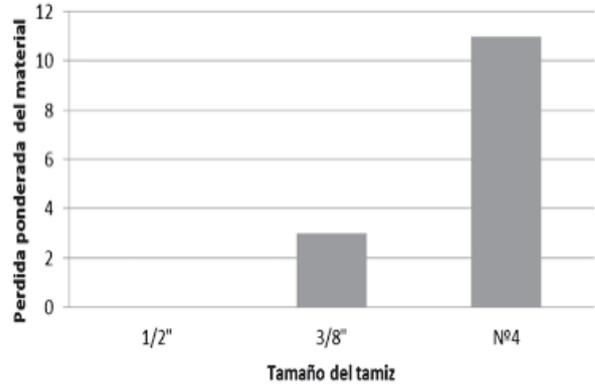
Figura 2. Pérdida Ponderada del material Cantera Vista Hermosa (Mosquera).

En la Figura 2. Se podrá observar la gráfica en donde se ilustra la pérdida ponderada del material en porcentaje

Al hacer una comparación de los resultados anteriores se puede evidenciar que el agregado de tamaño de 1/2" no tuvo mayor variación en ninguna de las dos canteras por tanto en la mezcla no incidió en la composición de la misma por ende no hubo pérdida de material.

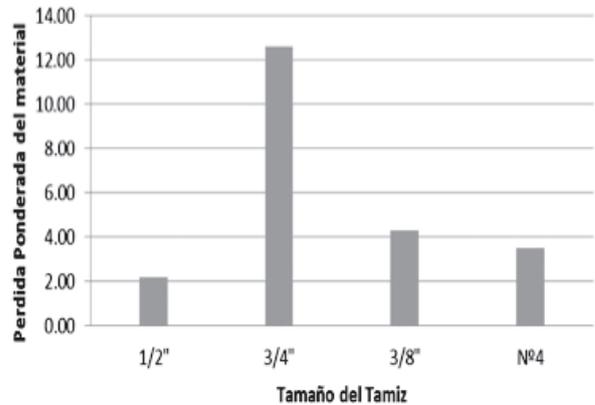
Figura 3. Pérdida Ponderada del material Mina Cemex (Apulo)

En la Tabla 9. Con respecto a la mina vis Hermosa se puede observar que la mina Cemex tuvo un porcentaje de pérdida mayor en cuanto al peso de cada muestra. En la figura 3. Se ilustra la pérdida ponderada del material en porcentaje de la mina Cemex.

En cuanto al material de 3/8" se evidencia que en las dos minas fueron los agregados que tuvieron un porcentaje de pérdida medio es decir que a pesar de que la solución incidió en el material no lo hizo desintegrarse totalmente.

El material de tamaño N°4 en la mina vista hermosa fue en el que más tuvo incidencia de la solución mientras que en la mina Cemex afecto en un nivel medio al igual que en el material de 3/8", en esta mina el material más afectado fue el de 3/4".

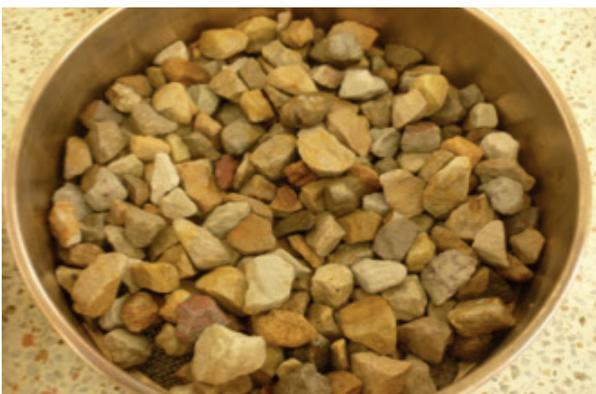
Figura 4. Agregado 1/2" Cantera Vista Hermosa (Mosquera)

La Cantera Vista Hermosa (Mosquera) presento materiales altamente porosos, lo cual ocasionó disgregación de los mismos debido a su friabilidad, a pesar de ello, el contenido de partículas oxidadas fue inferior que en la Mina Cemex (Apulo). En la figura 4 se puede observar el material proveniente de la Cantera Vista Hermosa.

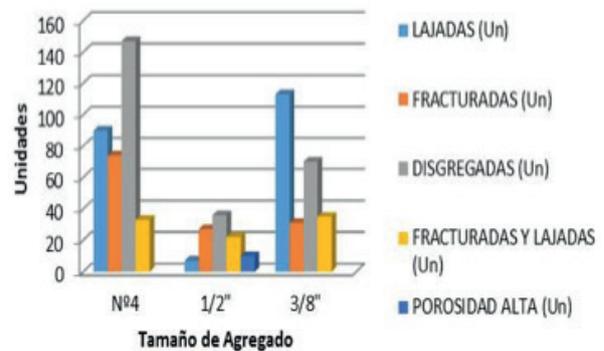
Figura 5. Comportamiento Cantera Vista Hermosa (Mosquera)

Como se evidencia en la Tabla 10 y en la figura 5, el comportamiento de los agregados de la Cantera Vista Hermosa (Mosquera), en su mayoría presentan disgregación como se mencionó anteriormente, así mismo es un material altamente lajado y fracturado.

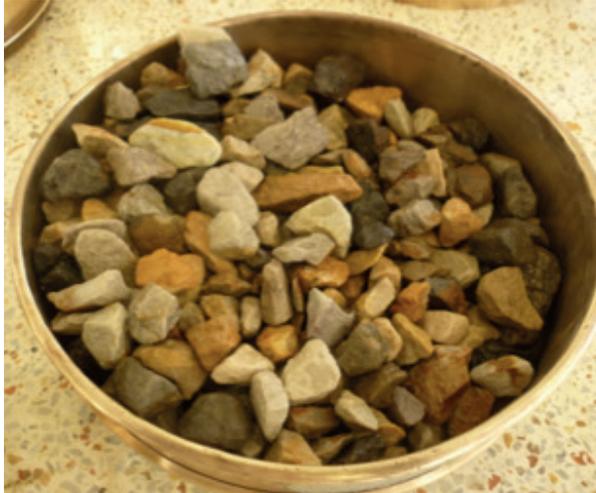
Figura 6. Agregado 1/2" Mina Cemex (Apulo)

Los ensayos de laboratorio arrojaron como resultado para la Mina Cemex (Apulo) agregados más cementados, con baja porosidad, pero con un alto porcentaje de oxidación, condición bastante desfavorable para el uso de los mismos en la elaboración de concretos. En la figura 6 se puede observar el material proveniente de la Cantera Mina Cemex.

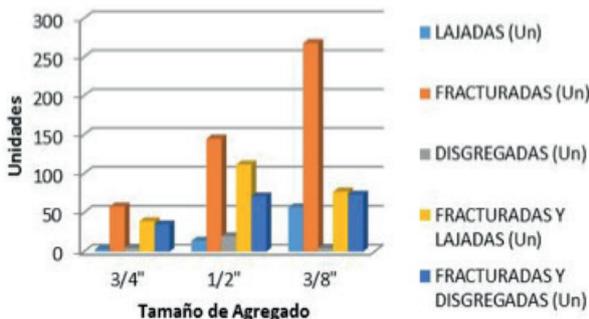
Figura 7. Comportamiento Mina Cemex (Apulo)

Como se ilustra en la figura 7 el comportamiento de la Mina Cemex (Apulo), presenta agregados altamente fracturados y lajados, con baja disgregación.
