Variación de la dinámica erosiva y acumulativa en Cayo Moa Grande, Bahía de Moa, Cuba. Período 1972–2007

Erosive and accumulative dynamics variation in the Cayo Moa Grande, Moa Bay, Cuba. Period 1972-2007

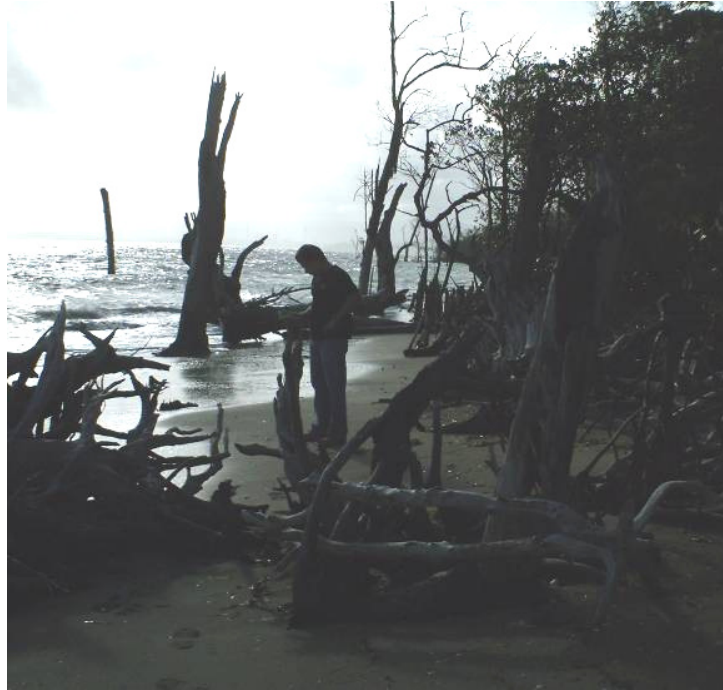
El sector de llanuras marinas se caracteriza por procesos erosivos intensos que se localizan en la porción central-oriental del cayo, donde se puede apreciar un significativo retroceso de la costa; como principales indicadores de este proceso se encuentran troncos de *Casuarina* aproximadamente a unos ocho metros mar adentro producto de la erosión (Figura 6) y afloramiento de arena consolidada (*Beach Rock*) como índice del retroceso de la línea de costa (Figura 7).

Figura 6. Retroceso de la costa en el sector noreste del cayo. En el segundo plano se observa restos de troncos de *Casuarina* en zonas sumergidas o inundadas por el mar.

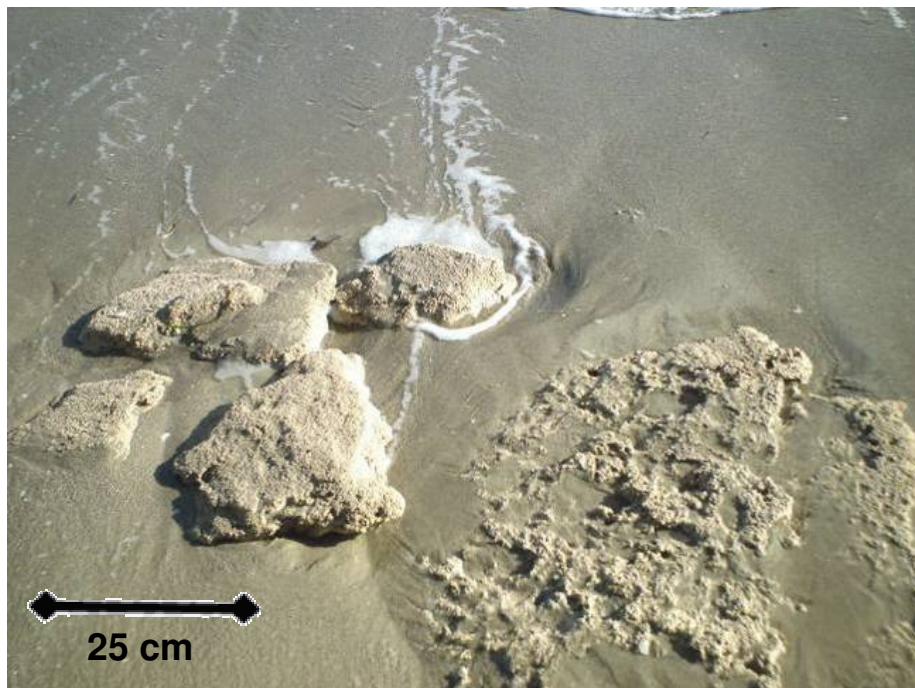
Figura 7. Afloramiento de *Beach Rock* en la porción central de la costa norte de Cayo Moa Grande.

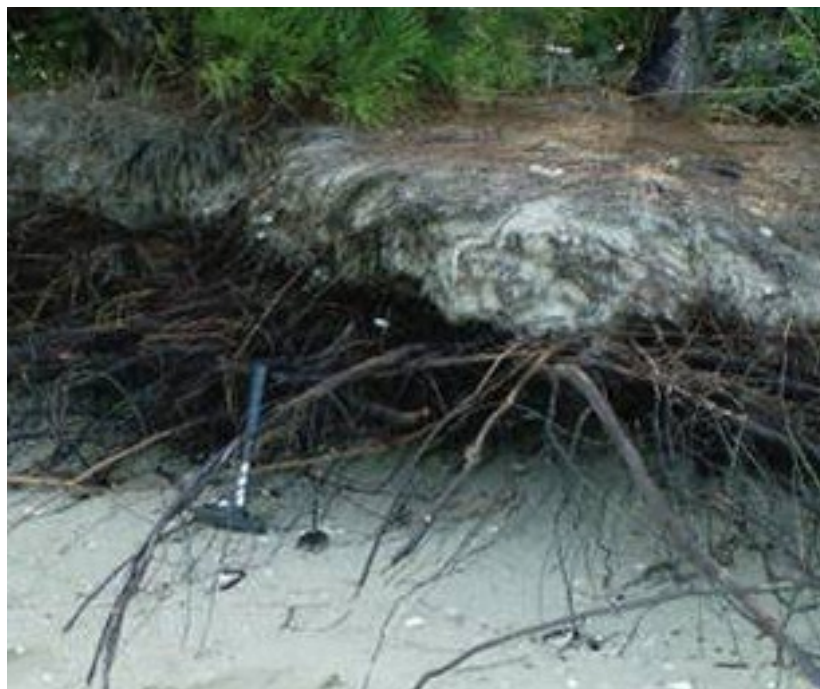
Hacia el sector central del cayo se manifiestan procesos erosivos intensos a partir de las últimas décadas, se reportan socavamientos que oscilan entre 10-50 cm de altura (Figura 8). Este proceso está relacionado con los cambios del nivel del mar y procesos tectónicos locales, la baja producción biogénica que propicia un menor ingreso de

arena, a lo que se suman la proliferación de *Casuarina equisetifolia* en todo el sector de playa, que favorece la erosión constituyendo estos los principales factores condicionantes del retroceso de la línea de costa.

Figura 8. Socavamiento producto a la erosión del sustrato arenoso encontrado en la parte central de la costa norte de Cayo Moa Grande.
