Características de Materiais e Elementos do
Edificado Antigo
Caso de Estudo – Casa Inovadomus

Universidade de Aveiro
2018

Departamento de Engenharia Civil

Dissertação a apresentar à Universidade de Aveiro para cumprimento dos requisitos necessários à obtenção do grau de Mestre em Engenharia Civil realizada sob a orientação científica da Professora Doutora Ana Luísa Pinheiro Lomelino Velosa, Professora Associada do Departamento de Engenharia Civil da Universidade de Aveiro.

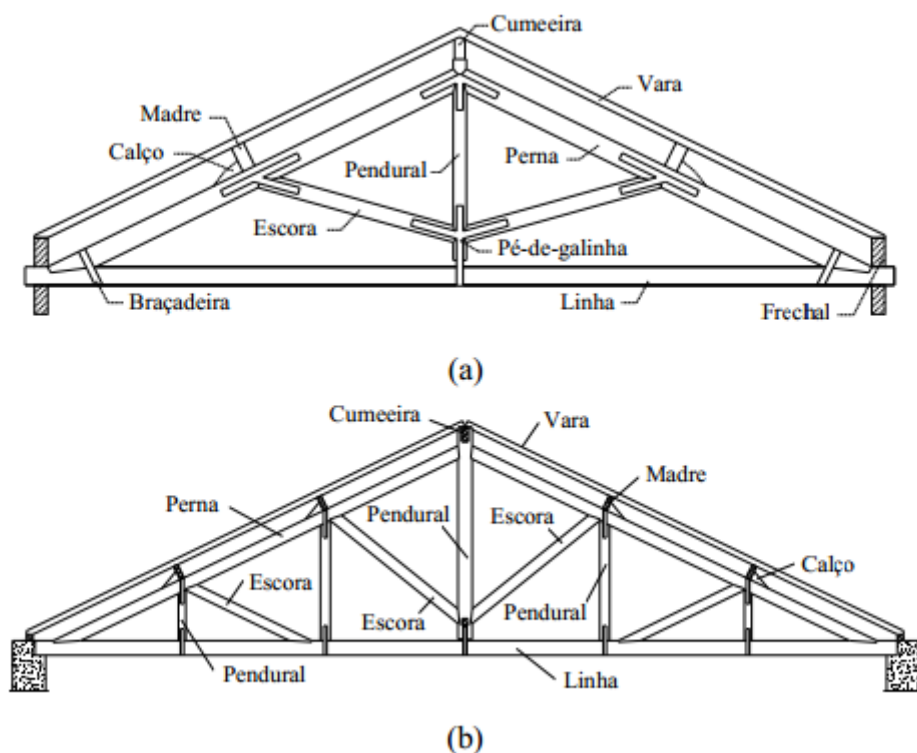
Figura 2 - Esquema de cobertura tradicional (Branco, et al. 2014)

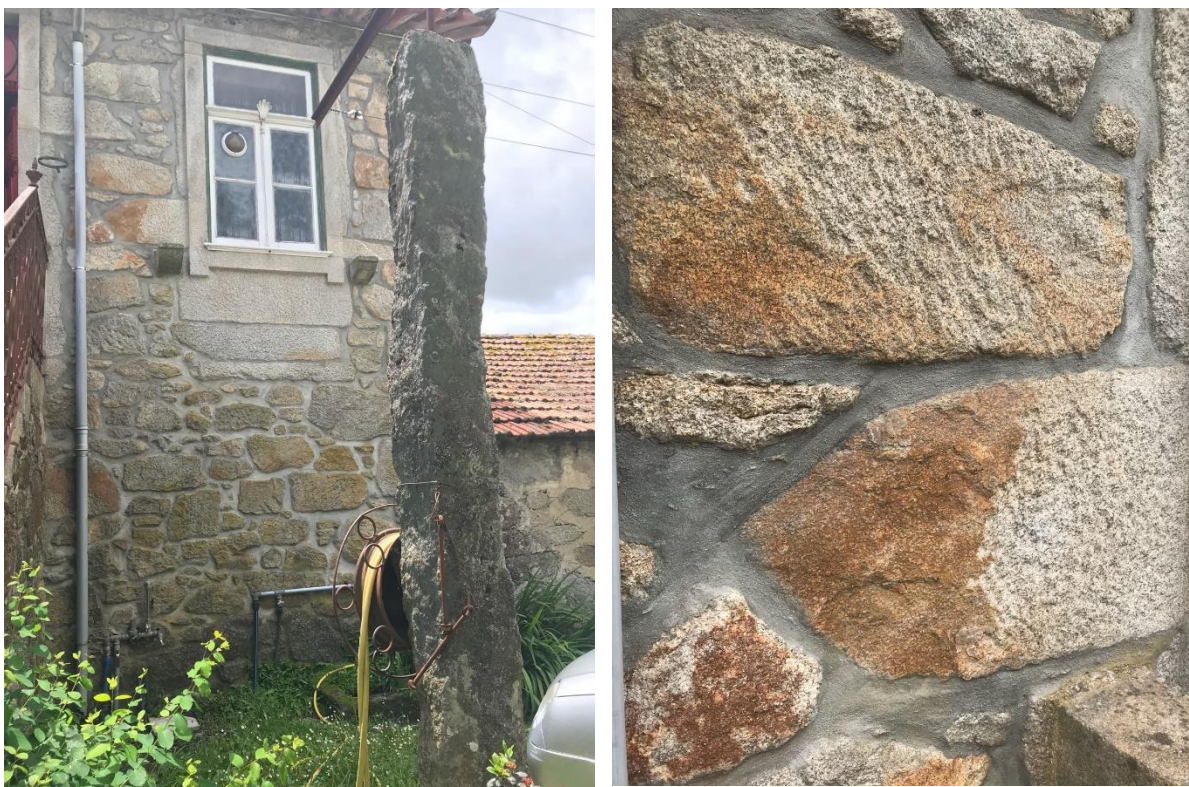
Figura 3 - Exemplos de paredes tradicionais em pedra

Nas figuras seguintes apresentam-se exemplos de paredes tradicionais executadas com recurso a pedra (Sousa, 2010).

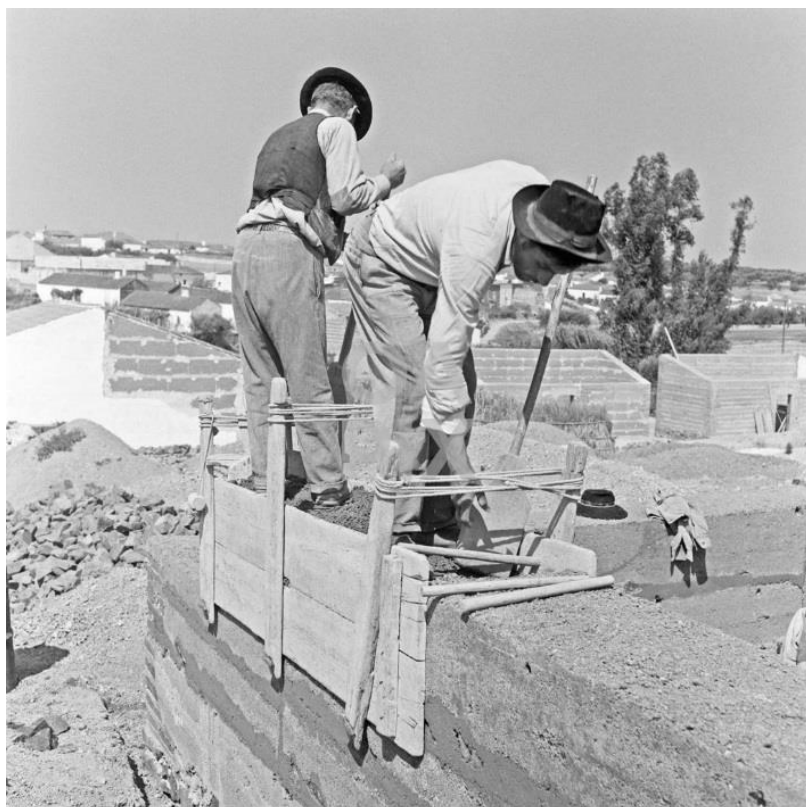
A taipa como pode ser facilmente degradada pela água, só podia ser executada sobre fundações de alvenaria de pedra ordinária, normalmente em xisto com cerca de 0,60 m acima do solo, a partir da qual se dava início à construção da parede, evitando assim as humidades ascendentes.

Figura 5 - Construção de paredes de taipa
(<http://www.oapix.org.pt/100000/1/163,01,7/index.htm>)

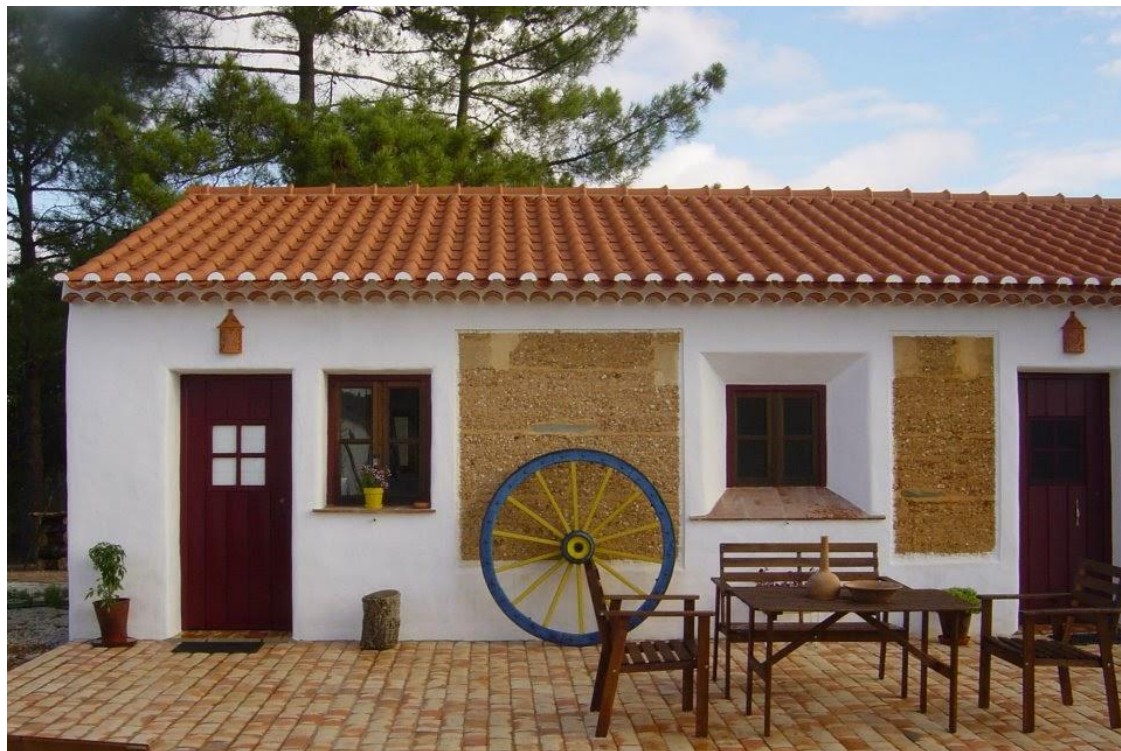
Figura 6 - Exemplo de construção em taipa

de terra crua requer algum saber técnico, pois são poucos os técnicos com conhecimento dos materiais a aplicar. Construir com terra e palha é uma alternativa que poupa dinheiro e trabalho, proporcionando no interior das construções uma temperatura ambiente agradável e articula o conhecimento ancestral com novas técnicas.

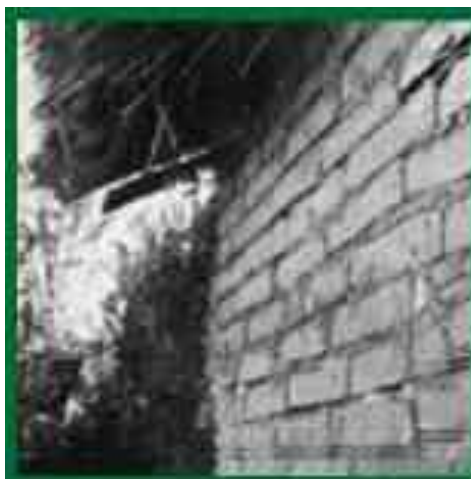
Figura 9 - Parede em adobe

A moldagem dos blocos é feita com uma forma de madeira rudimentar, normalmente construída pelo obreiro no local e denominada adobeira. As espessuras das paredes neste tipo de construção rondam os 35 cm.

O adobe só deverá ser rebocado e tratado com rebocos à base de cal apagada, ou por intermédio de uma caição direta sobre ele com a intenção de o proteger das ações atmosféricas, principalmente da água.

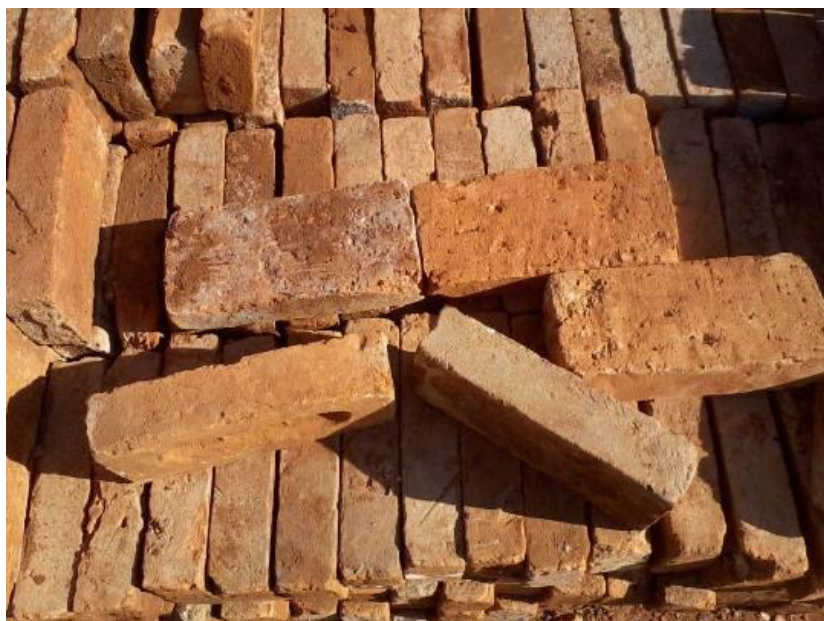
Figura 11 - Tijolos de adobe
(<http://paulojones.com/tecnicas/tecnicas.htm>)

Para testar a resistência coloca-se dois tijolos afastados em cerca de 30 cm e um terceiro em cima de ambos. Se não houver rachaduras, significa que o tijolo possui boa qualidade.

Uma variação do adobe é o BTC - Bloco de Terra Comprimida, são tijolos, normalmente estabilizados com cal e cimento.

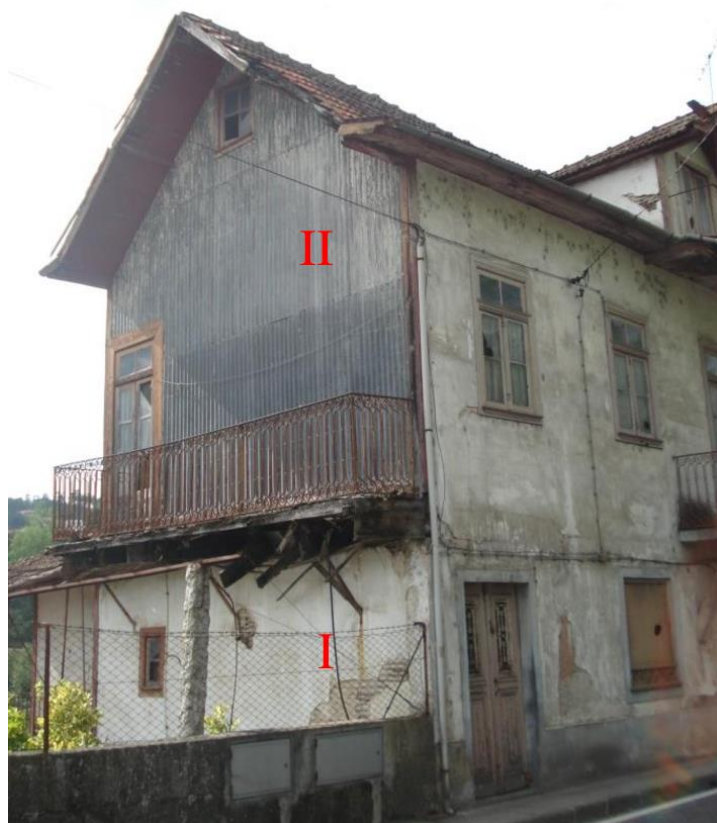
Figura 12 - Moradia com paredes em tabique

As paredes de tabique são obtidas pela pregagem de um fasquiado sobre tábuas colocadas voltadas para cima na função de montantes, sendo o conjunto revestido em ambas as faces, com reboco de argamassa de cal. O tabique é um exemplo muito particular de paredes divisórias, generalizando-se um pouco por todo o País, este tipo de estrutura caracteriza toda a construção Pombalina.

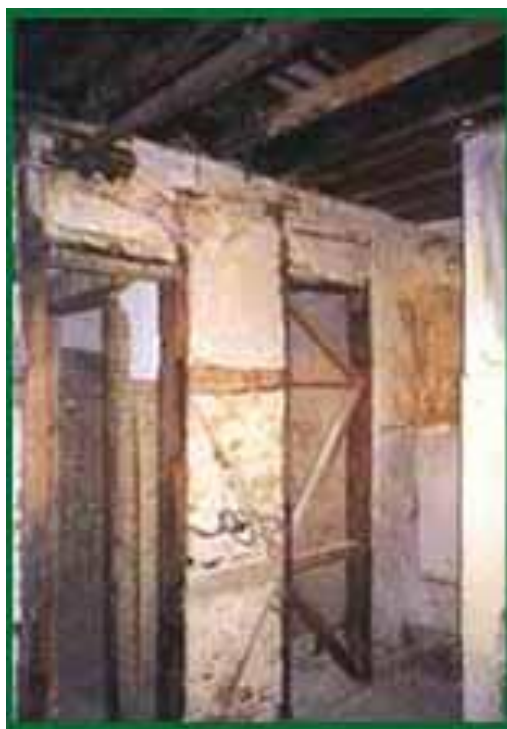
Figura 15 - Exemplo de parede em gaiola
(<http://paulojones.com/tecnicas/tecnicas.htm>)

Este tipo de construção é representado por paredes estruturais num misto de madeira e alvenaria de pedra, em que a armação da madeira, ficava embebida no maciço de alvenaria, à face da parede interior, permitindo que em caso de sismo o edifício demolisse, mantendo íntegra a gaiola tridimensional.

Estas paredes mesmo que não recebam diretamente cargas verticais, têm um importante papel no travamento geral das estruturas, mediante a interligação entre paredes, pavimentos e coberturas, decisiva para a capacidade resistente global do edifício durante a ocorrência de um sismo, dissipando a sua energia, tal como as paredes constituídas por tabique.

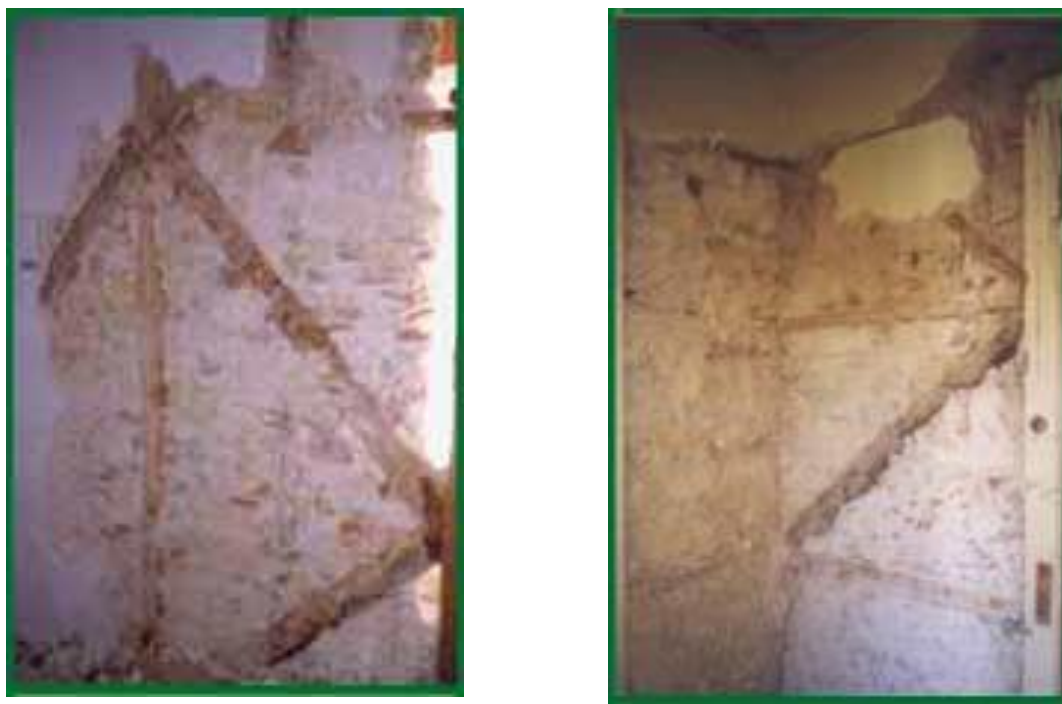
Figura 16 - Pormenores de parede gaiola
(<http://paulojones.com/tecnicas/tecnicas.htm>)

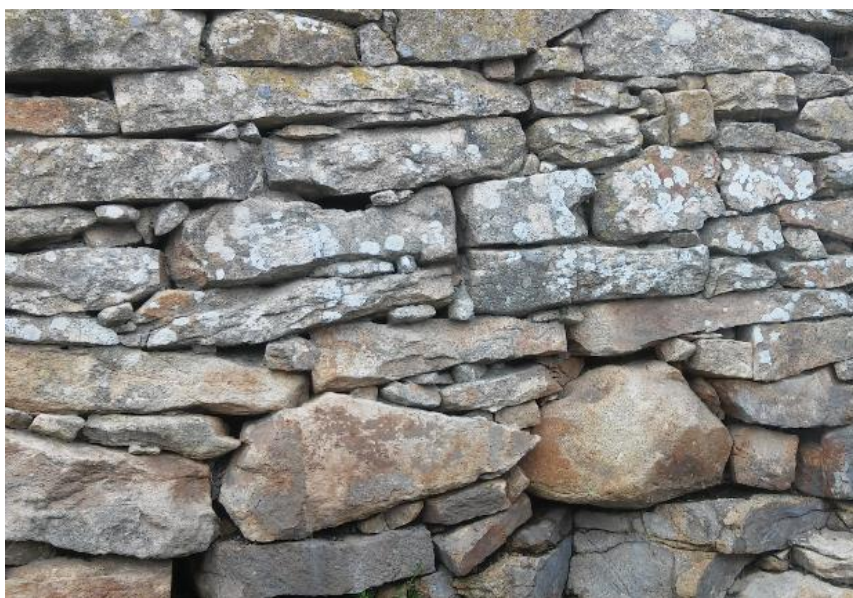
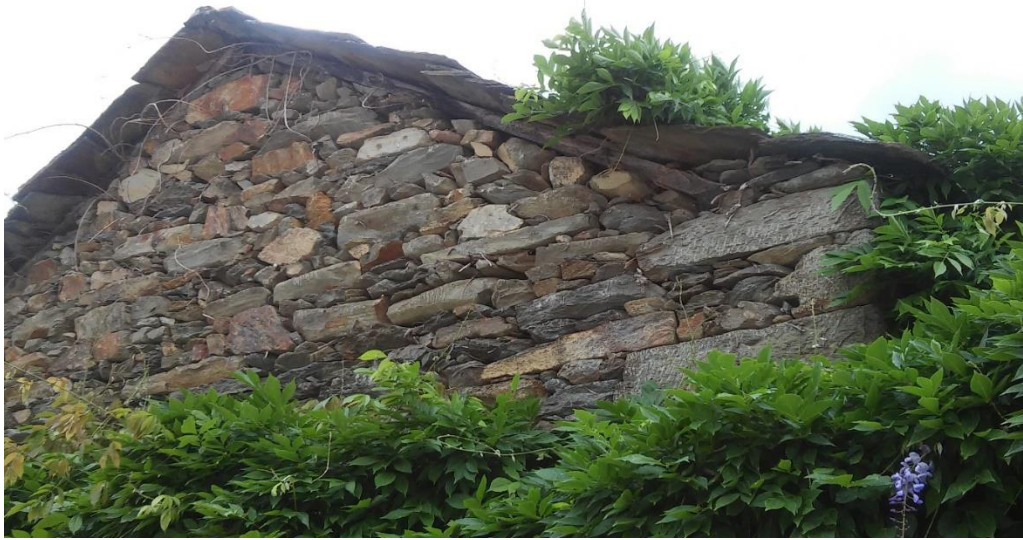
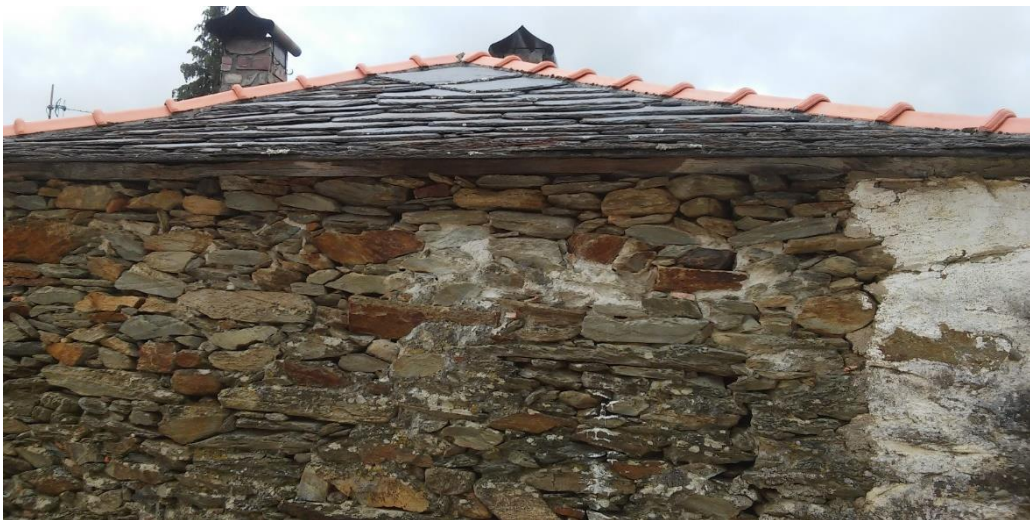
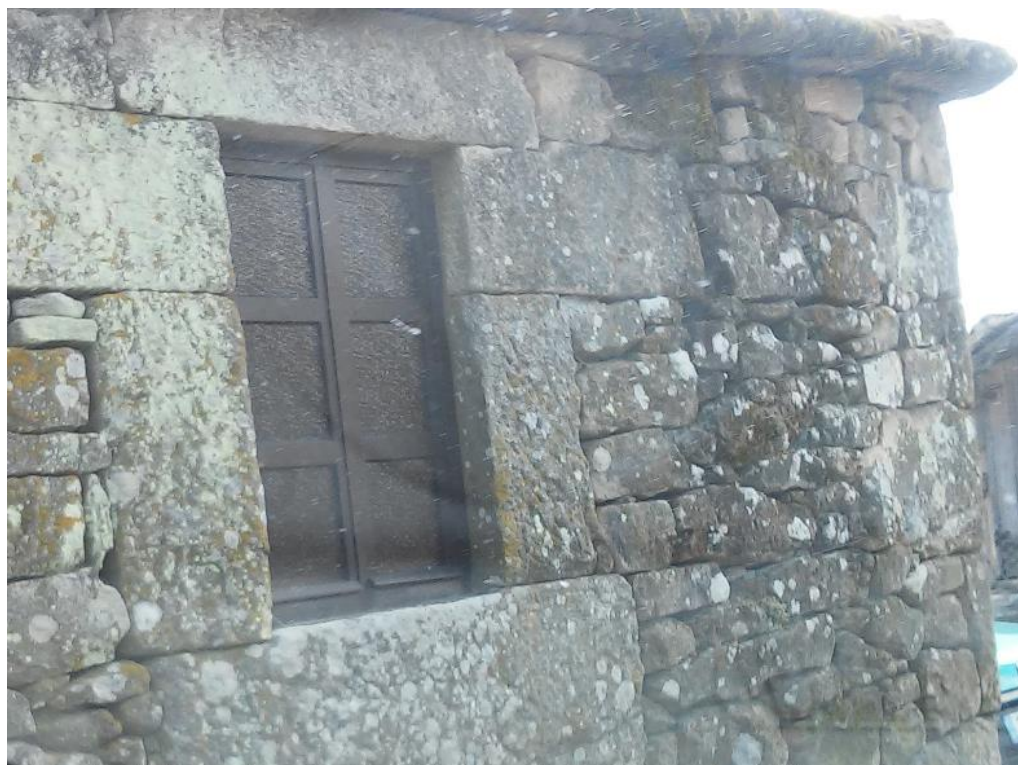
Paredes de pedra argamassada, normalmente irregular, de forma angulosa dispostas em duas folhas, uma interior e outra exterior, preenchidas no meio por material de pequenas dimensões com argamassa ordinária.

O seu travamento era conseguido por meio de ligadores de pedra que atravessavam a parede a toda a espessura, de madeira ou de ferro que impediam o desmoronamento lateral das paredes. Seguem-se alguns exemplos de paredes em alvenaria de pedra:

Figura 22 - Exemplo de parede de pedra

Figura 23 - Exemplo de parede de pedra

Figura 24 - Exemplo de parede de pedra

Figura 25 - Exemplo de parede de pedra, com remate em janela

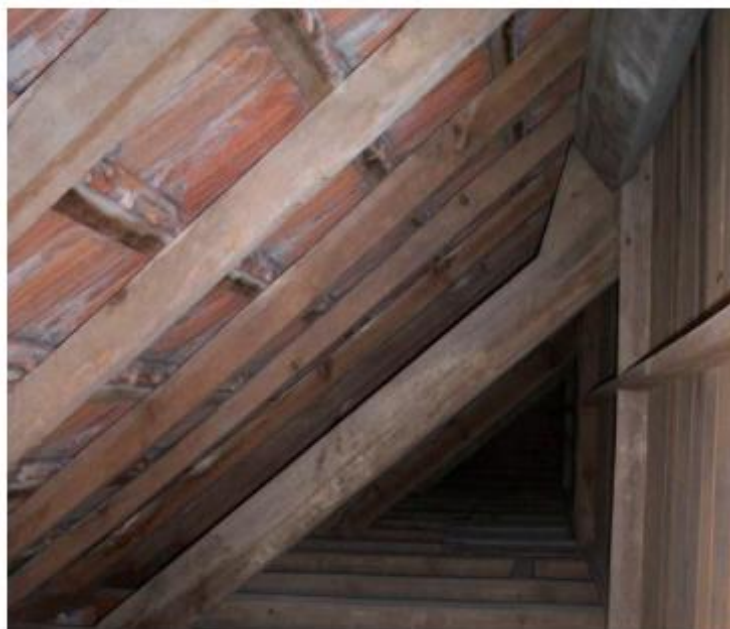
Figura 32 - Apresentação das madres (InovaDomus Anomalias, 2003)

Empregou-se um calço triangular com um conetor metálico (prego) para fazer a ligação entre a madre e a asna (InovaDomus Anomalias, 2003).

A imagem infra**Erro! A origem da referência não foi encontrada.** (Figura 31) permite isualizar as madres, da cobertura.

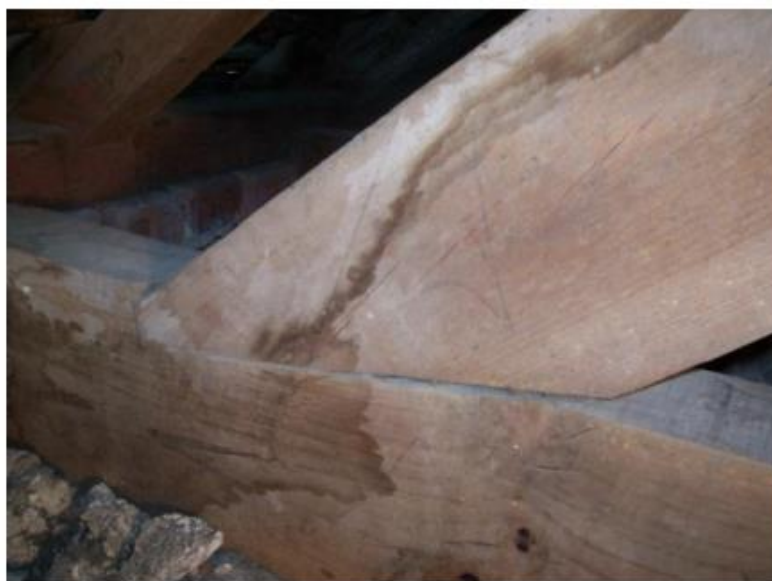
Figura 33 - Ligação asnas com vigas (InovaDomus Anomalias, 2003)

Estas apresentam esforços axiais e de flexão que são provenientes do peso próprio dos elementos constituintes da cobertura, e pela atuação de ações assimétricas. Este suporta todo o peso da cobertura, transmitindo os esforços para a viga de pavimento onde esta está assente, transferindo assim os esforços para as paredes exteriores. A ligação da asna com a viga de

pavimento é feita por “dente simples anterior” que é feita de acordo com a seguinte figura (InovaDomus Anomalias, 2003).

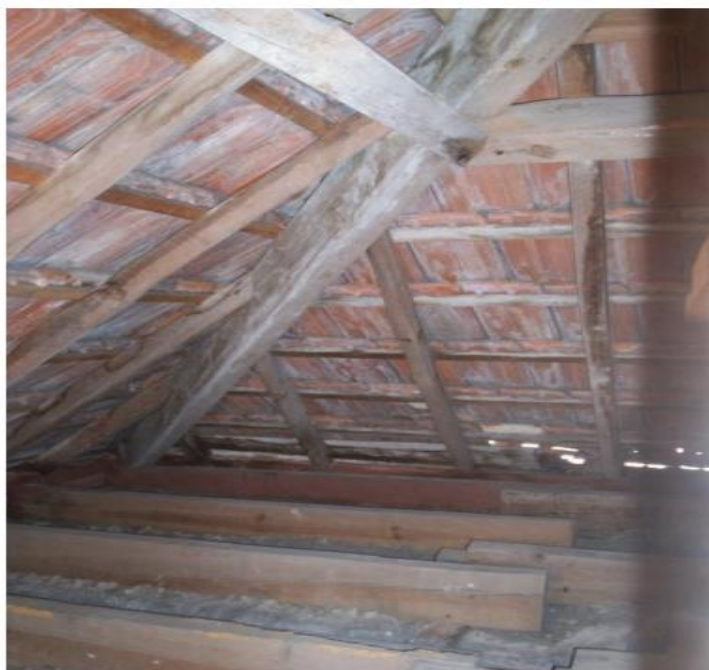
Figura 34 - Barrotes de cobertura (InovaDomus Anomalias, 2003)

Os barrotes estão espaçados cerca de 0,55m a 0,60m entre si, e encontram-se apoiados na madre de cobertura, tendo como principal função de transmitir as cargas que advêm das telhas cerâmicas para as madres. A entrega dos barrotes no frechal é feita por um “dente simples posterior”.

Estes barrotes apresentam secções distintas entre si, existindo barrotes com uma secção transversal de 50x80 mm, enquanto outros apresentam dimensões 60x75 mm. Desta forma é possível garantir que a dimensão “b” varia entre 50 e os 75mm, já a dimensão “h” varia entre 75 e 85 mm. Todos estes barrotes apresentam uma inclinação idêntica de 35° (InovaDomus Anomalias,2003). Na seguinte figura (figura 33 - Barrotes de cobertura (InovaDomus Anomalias, 2003)) é possível visualizar os barrotes existentes na cobertura.

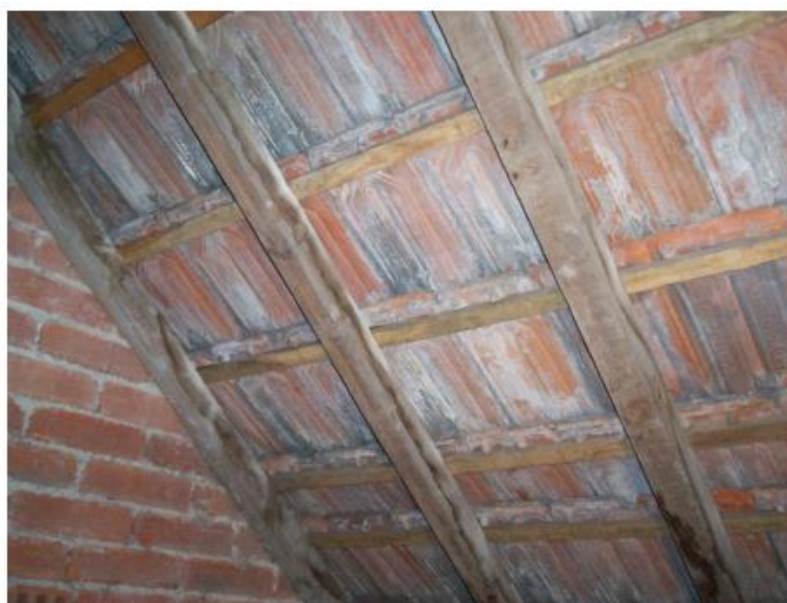
As ripas são elementos estruturais que transmitem os esforços para os barrotes, estas têm dimensões de 40x20 mm², espaçadas entre si de 400 mm e estão assentes perpendicularmente aos barrotes e servem de suporte às telhas cerâmicas, tal como se pode verificar na figura seguinte (InovaDomus Anomalias, 2003).

Figura 35 - Ripas da cobertura (InovaDomus Anomalias)

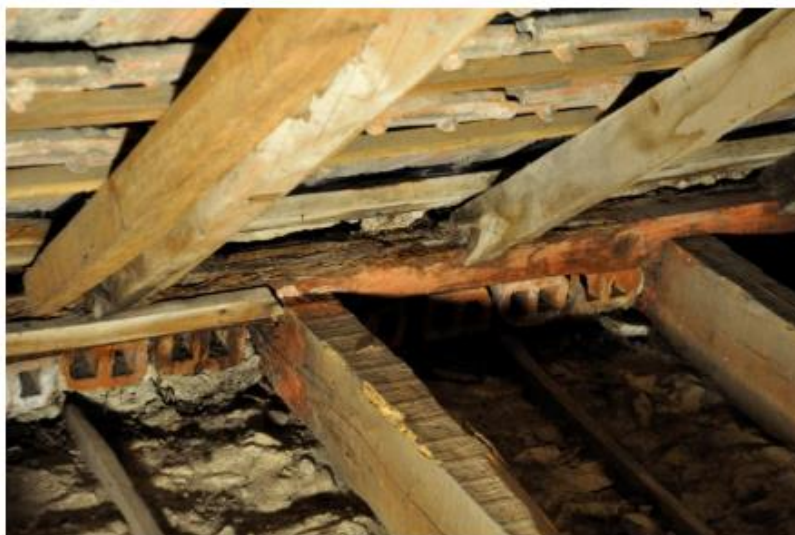
A madeira dos barrotes de cobertura apresenta manchas provocadas pela absorção de água, pois estes estão em contacto com o frechal que se encontra muito danificado.

Figura 37 - Degradação do frechal (InovaDomus Anomalias, 2003)

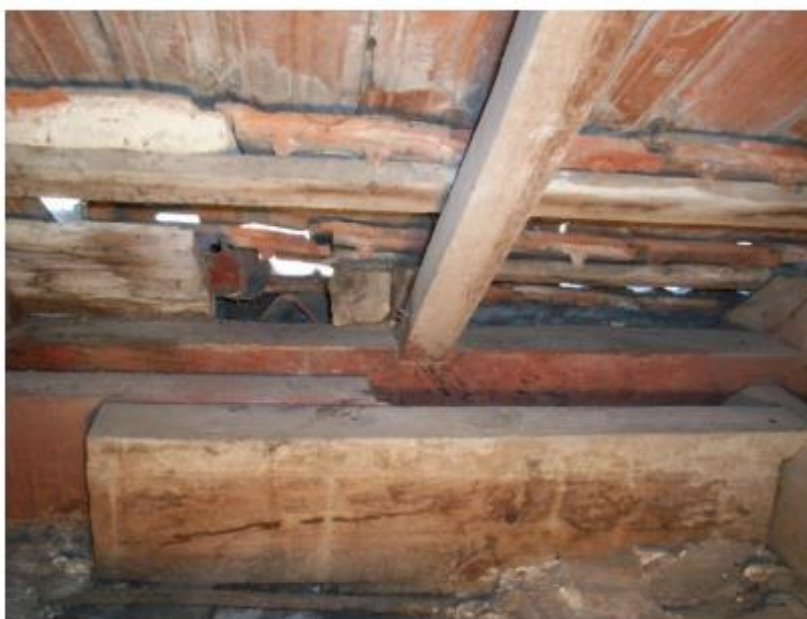
A má aplicação das telhas cerâmicas também origina infiltrações e degradação dos elementos estruturais.

Figura 38 - Deficiente colocação de telhas cerâmicas (InovaDomus Anomalias, 2003)

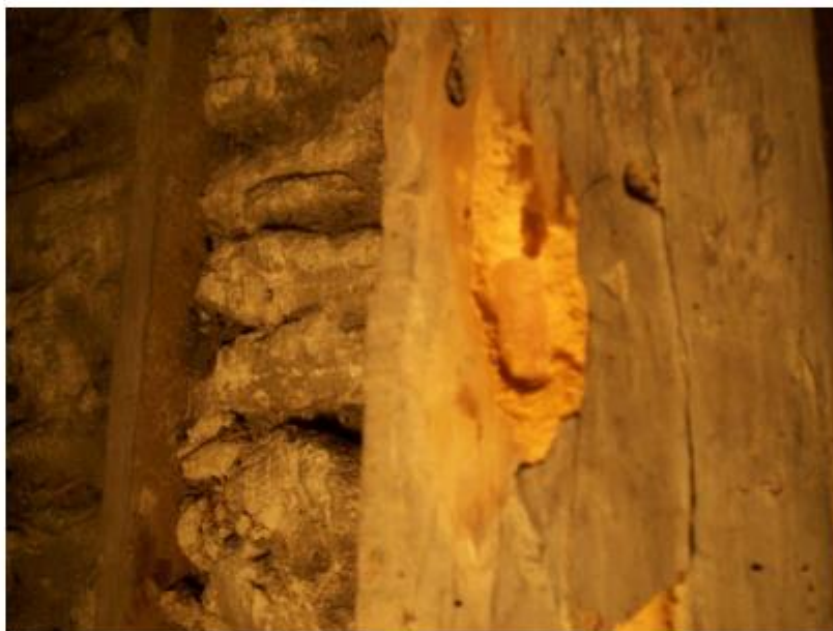
Também existe algum de descascamento da viga de pavimento.

Figura 39 - Diminuição da secção de vigas (InovaDomus Anomalias, 2003)

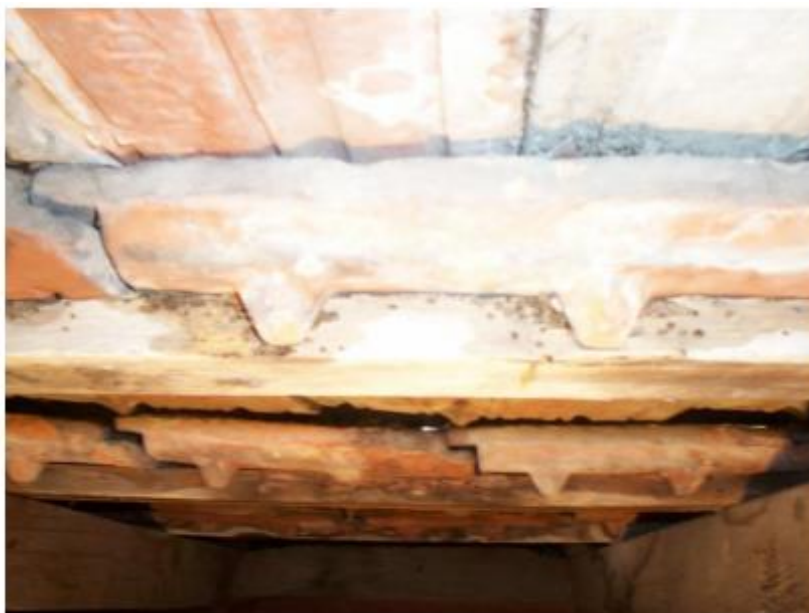
Figura 40 - Presença de furos nas ripas (InovaDomus Anomalias, 2003)

Existem pequenos furos na ripa devido a galerias resultantes do ataque de insetos, como se pode ver na figura seguinte.

Nesta moradia é visível que as degradações dos elementos estruturais da cobertura são provocadas por térmitas, formigas-carpinteiro e carunchos que levam à criação de galerias e resultante descascamento da superfície da madeira, embora não haja risco de a madeira perder a sua resistência e características mecânicas

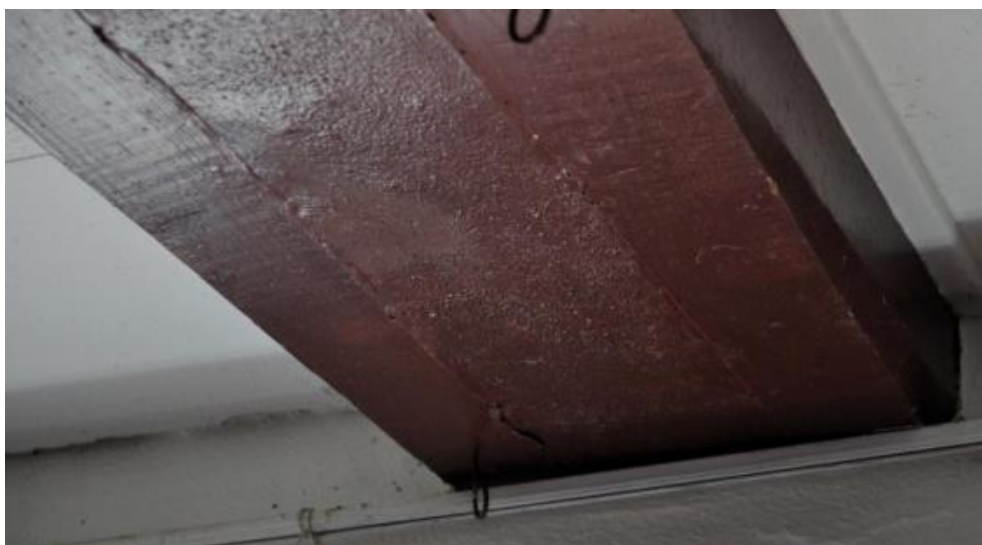
A figura seguinte representa o reforço realizado, onde é observado o reforço de betão armado envolvido por duas vigas de madeira em todo o seu comprimento.

Figura 48 - Reforço de betão envolvido por duas vigas de madeira no local da parede removida (InovaDomus Anomalias, 2003)

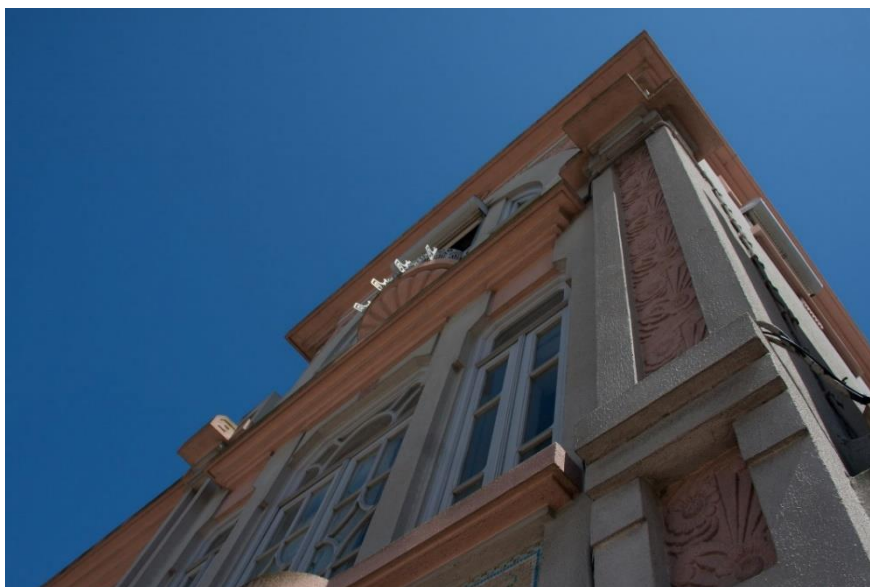
Figura 49 - Pormenor de revestimentos exteriores de paredes

Na caracterização dos revestimentos exteriores pode-se verificar que tal como era comum no início do Século XX, as paredes exteriores encontram-se revestidas com reboco de argamassa de areia e cal aérea com acabamento em caição branca e pontualmente em rosa.

É ainda possível encontrar apontamentos de cantaria com função decorativa no revestimento das fachadas.

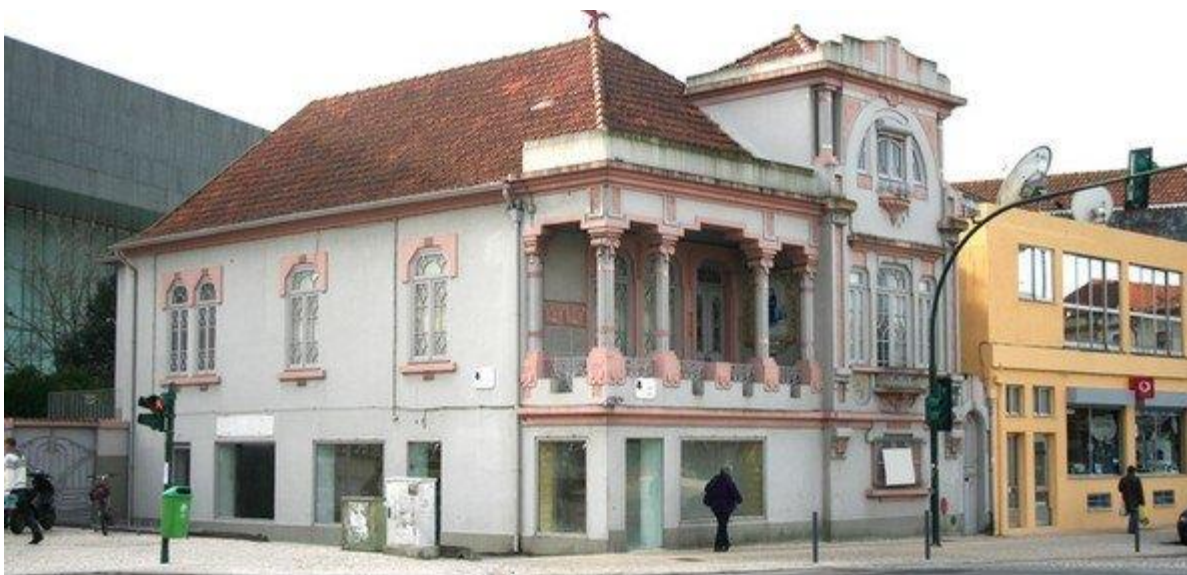
Relativamente ao revestimento do telhado, a Casa InovaDomus não foge à tradição portuguesa e apresenta uma telha cerâmica do tipo marselha.

Figura 50 - Apresentação de telhado da Casa InovaDomus

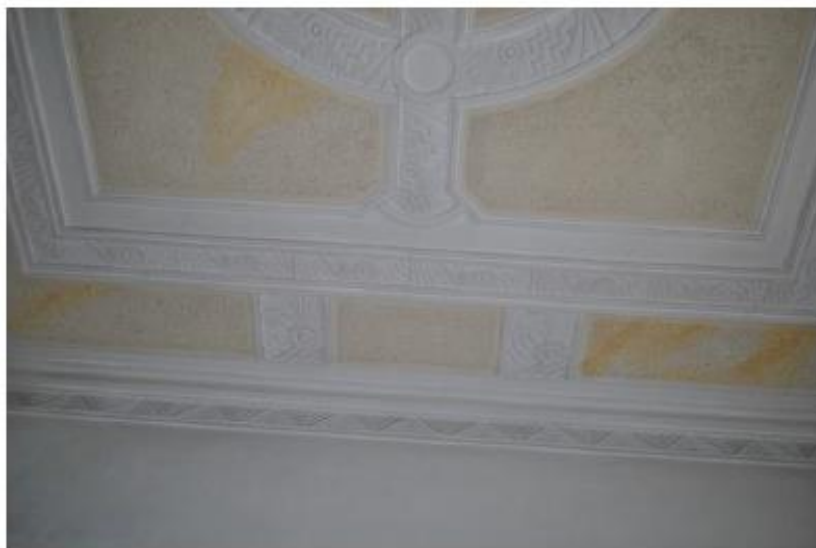
Figura 51 – Pormenor de estuque de teto trabalhado (InovaDomus Anomalias, 2003)

A utilização de estuque como revestimento de paredes e tetos era comum nos anos 30 em Portugal, por permitir imitar, através da sua pintura, acabamentos em pedra natural ou madeiras nobres. Sendo também um revestimento económico.

Na figura seguinte apresenta-se exemplo de um teto e parede estucado, existente no Casa.

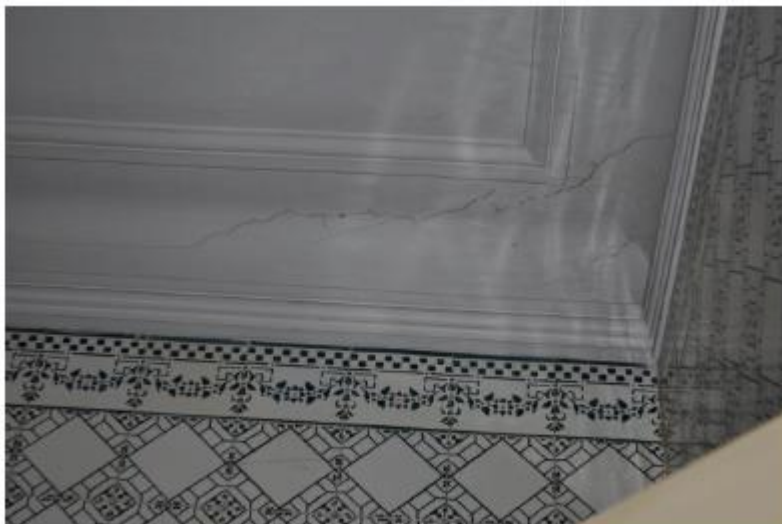
Além do estuque aplicado em paredes também se constata a aplicação de revestimento cerâmico decorativo, nas áreas onde é previsível a existência de maiores humidades (WC's e cozinha), tal como se exemplifica na seguinte imagem.

Figura 53 - Exemplo de revestimento cerâmico aplicado em paredes interiores (InovaDomus Anomalias, 2003)

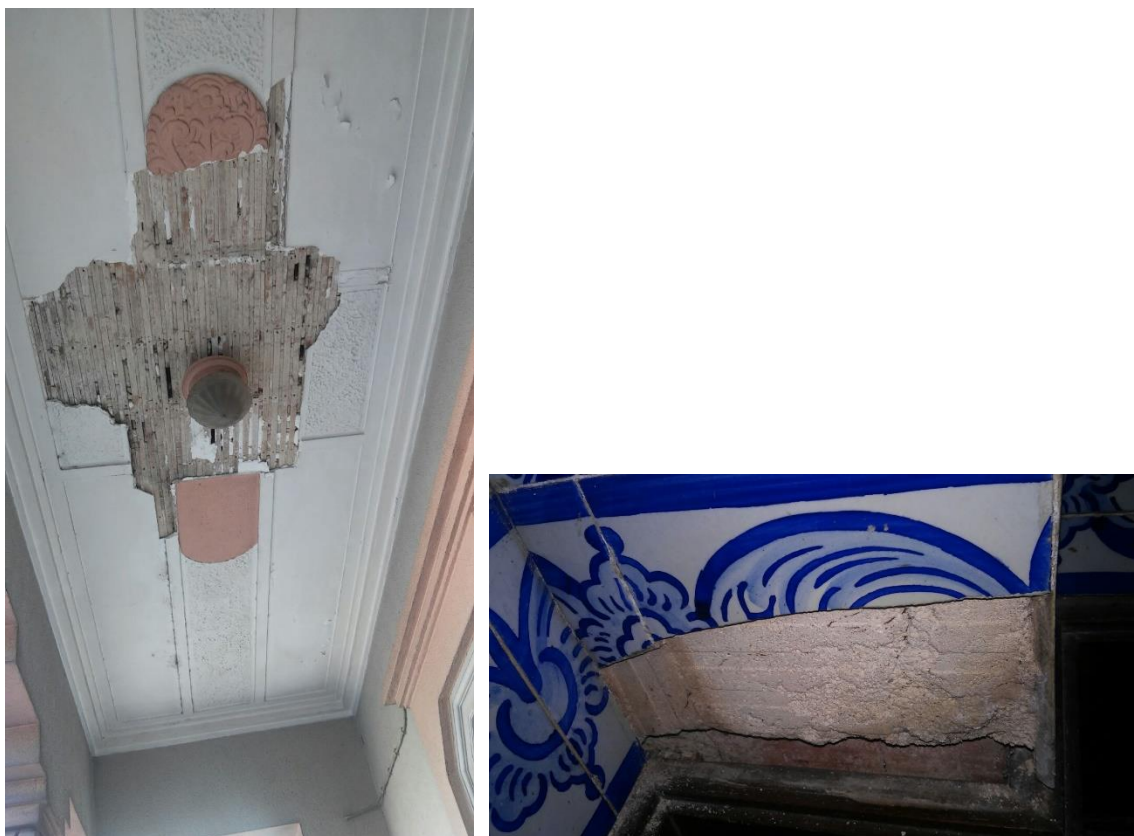
Dos locais escolhidos é possível identificar nas imagens abaixo a existência de empolamento/destacamento dos revestimentos, no interior e exterior do edifício.

Figura 59 - Exemplo das zonas de empolamento/destacamento

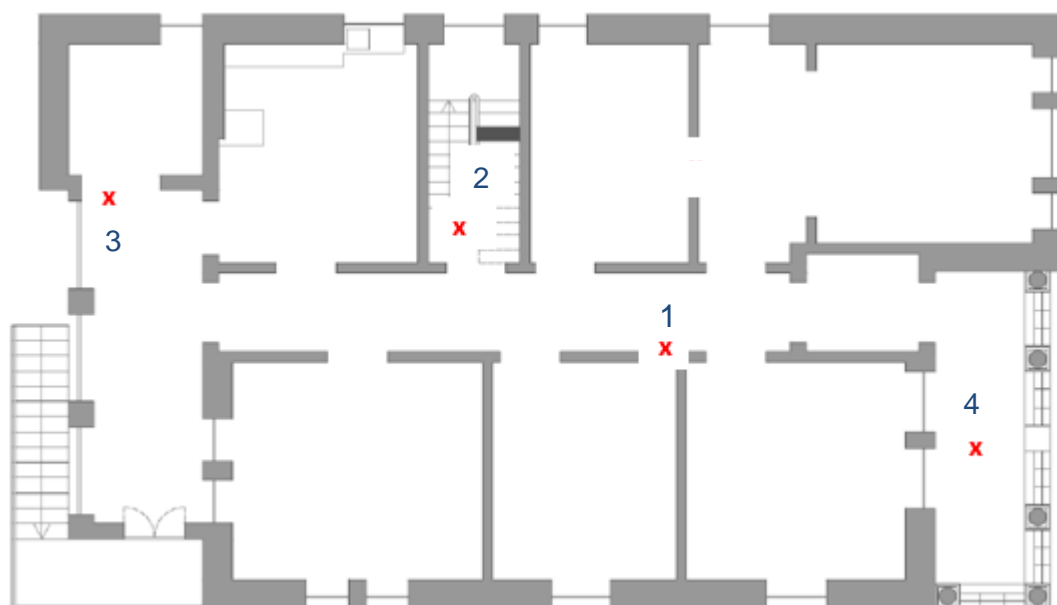
Na seguinte figura apresenta-se o local de onde foram recolhidas as amostras.

Figura 60 - Mapa de recolha de amostras

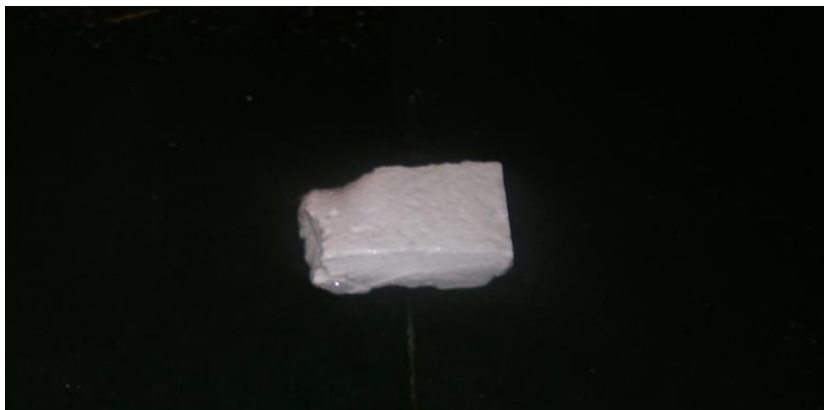
Figura 61 - Amostra de estuque após regularização

- Formato – irregular no momento da recolha e regularizada para realização dos ensaios;
- Cor – branco
- Peso após regularização: 24.69g.

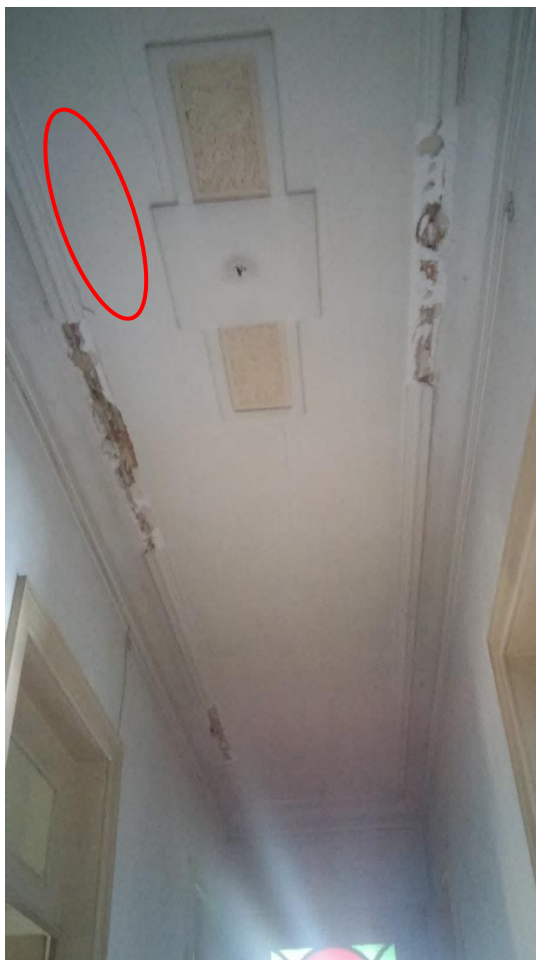
Figura 62 - Local de extração de amostra

A amostra foi recolhida no corredor. Não houve necessidade de realizar uma intervenção invasiva no teto, pois a amostra foi recolhida já no chão após um destacamento do material.

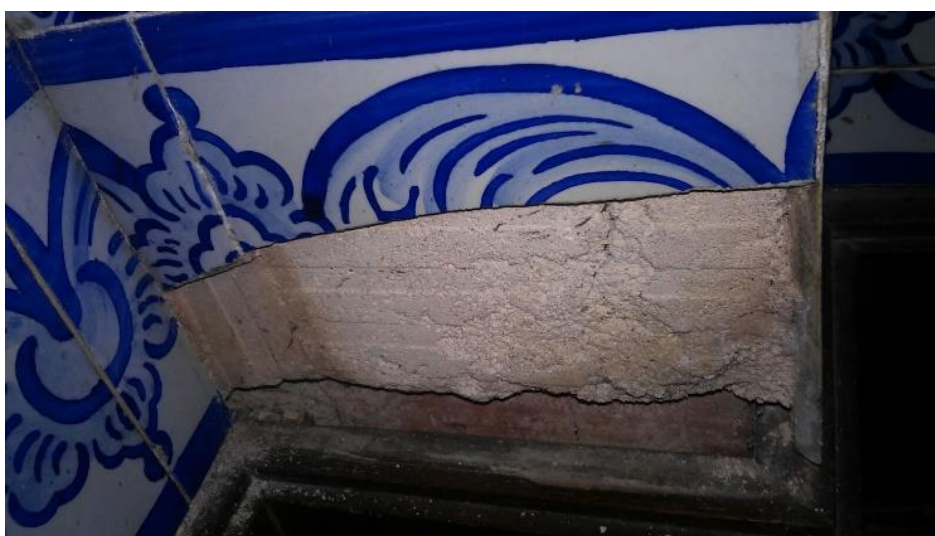
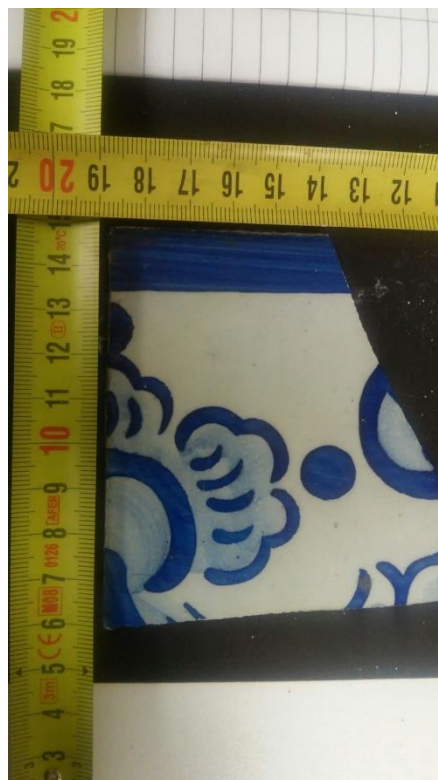
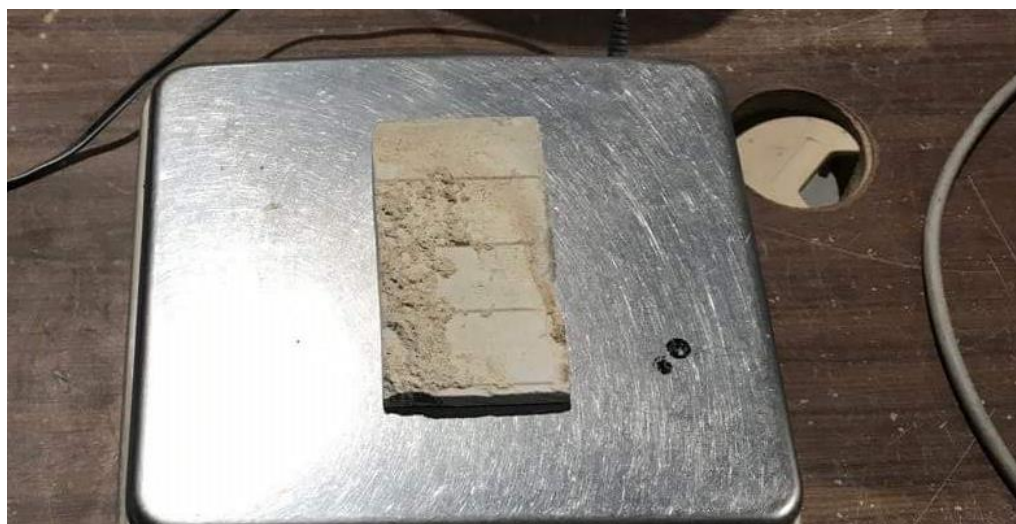
- Formato – irregular no momento da recolha e regularizada para realização dos ensaios;
- Cor – branco e azul
- Peso no momento de recolha: 49.20.

Figura 64 - Local de recolha de amostra de azulejo

Figura 65 - Amostra de azulejo, antes da regularização

Figura 66 - Amostra de azulejo após regularização

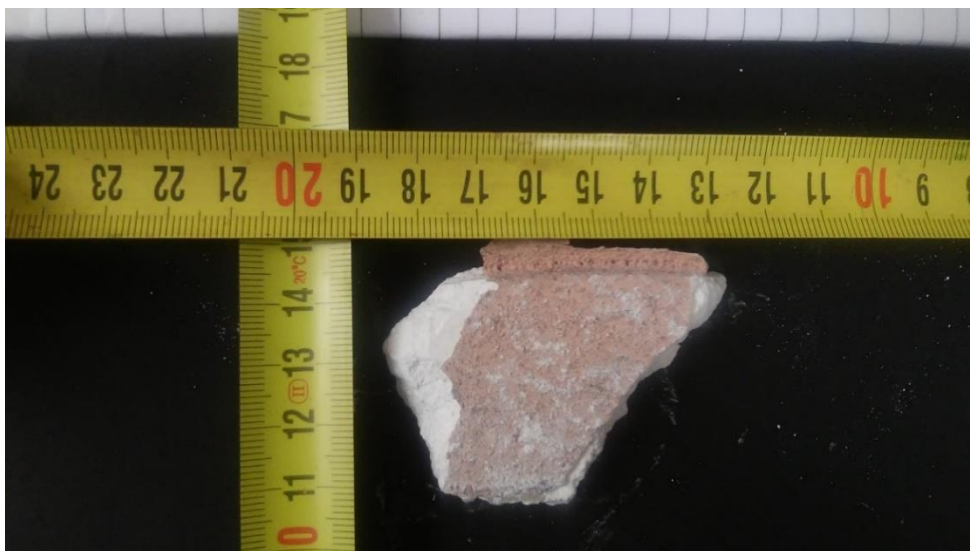
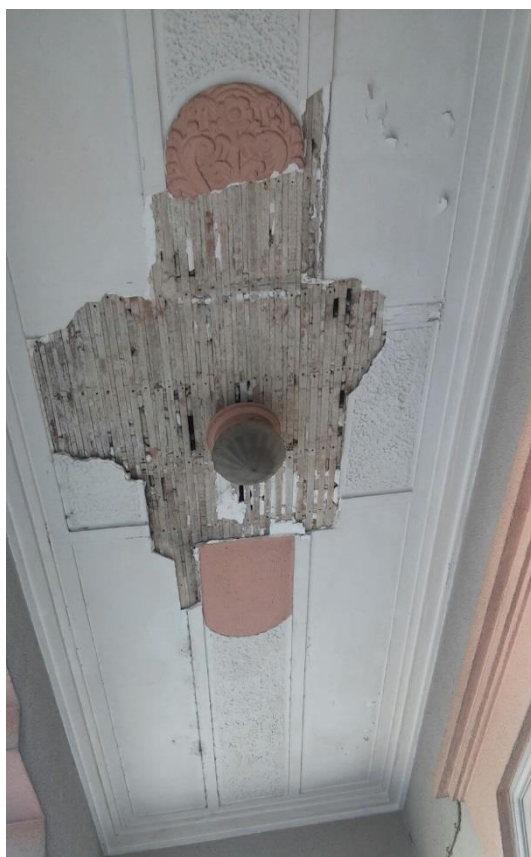
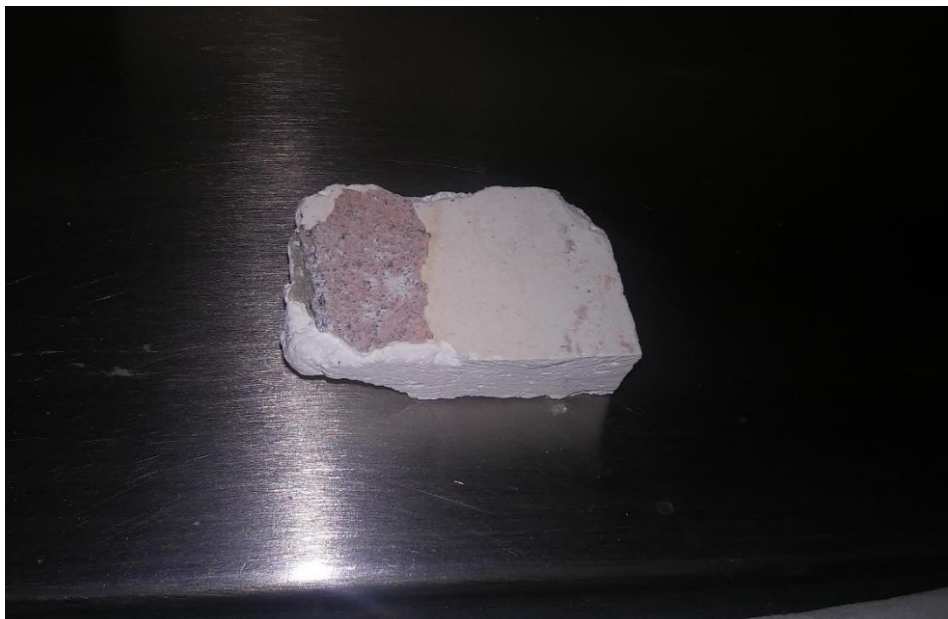
- Formato – irregular no momento da recolha e regularizada para realização dos ensaios;
- Cor – branca.
- Peso após regularização: 6.80g.;

Figura 67 - Amostra de teto da varanda

Figura 68 - Local de extração de amostra

Figura 69 - Formato final de amostra te teto de varanda após a regularização
