Características de Materiais e Elementos do
Edificado Antigo
Caso de Estudo – Casa Inovadomus

Universidade de Aveiro
2018

Departamento de Engenharia Civil

Dissertação a apresentar à Universidade de Aveiro para cumprimento dos requisitos necessários à obtenção do grau de Mestre em Engenharia Civil realizada sob a orientação científica da Professora Doutora Ana Luísa Pinheiro Lomelino Velosa, Professora Associada do Departamento de Engenharia Civil da Universidade de Aveiro.

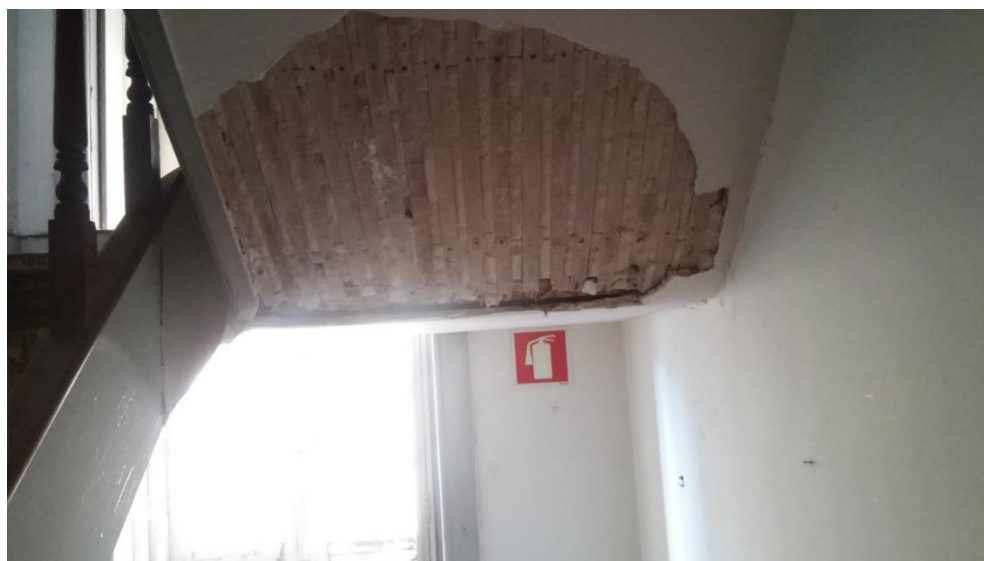
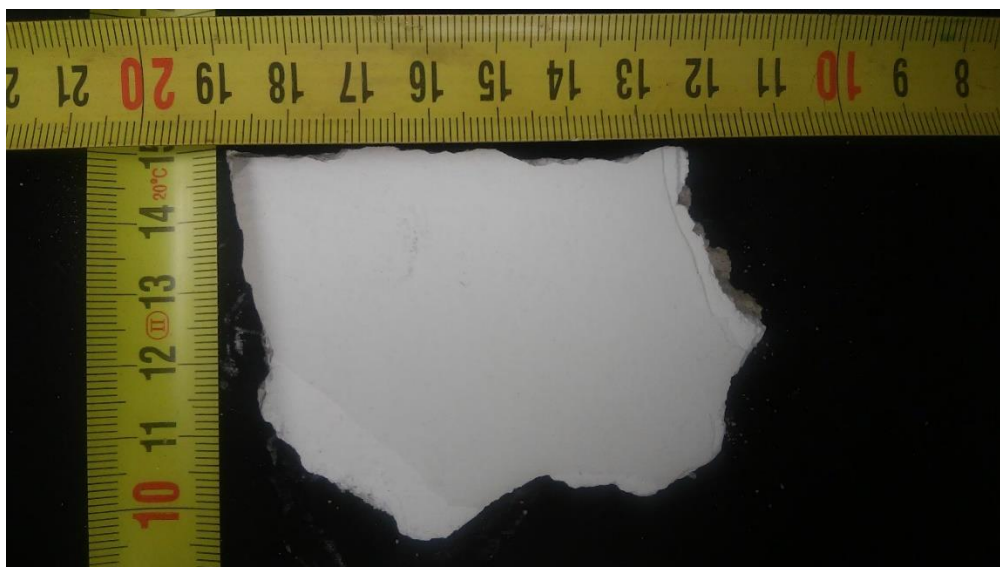
- Formato – irregular no momento da recolha e regularizada para realização dos ensaios;
- Cor – branco;
- Peso após regularização: 21.92g.

Figura 70 - Local de extração de amostra

Figura 71 - Amostra recolhida

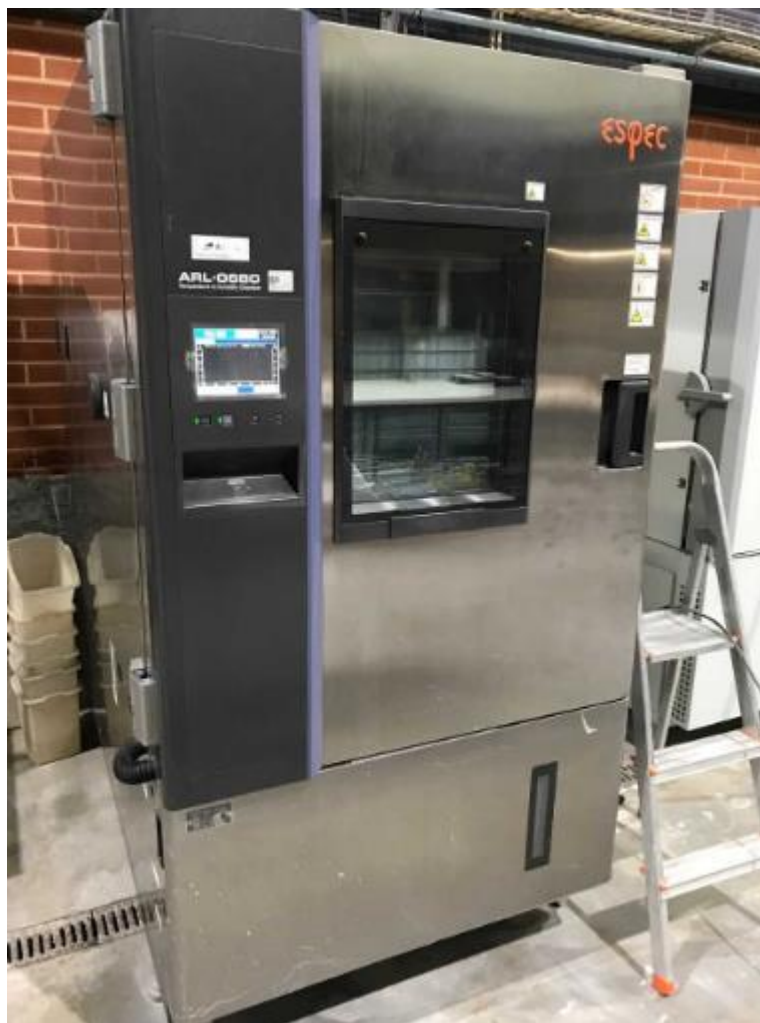
Figura 73 - Equipamento utilizado no ensaio de determinação de vapor de água

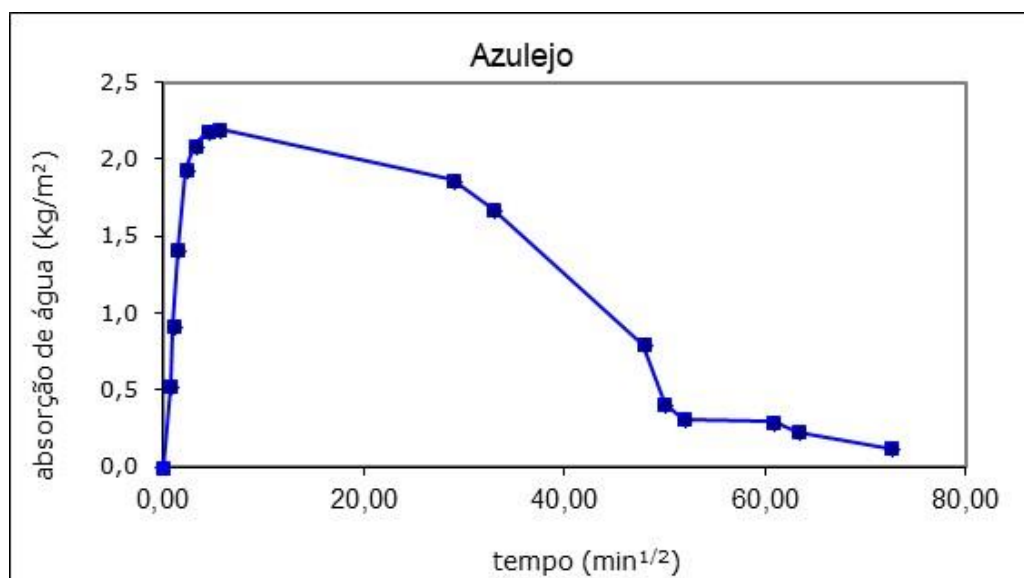
Figura 74 - Curva de capilaridade de Azulejo

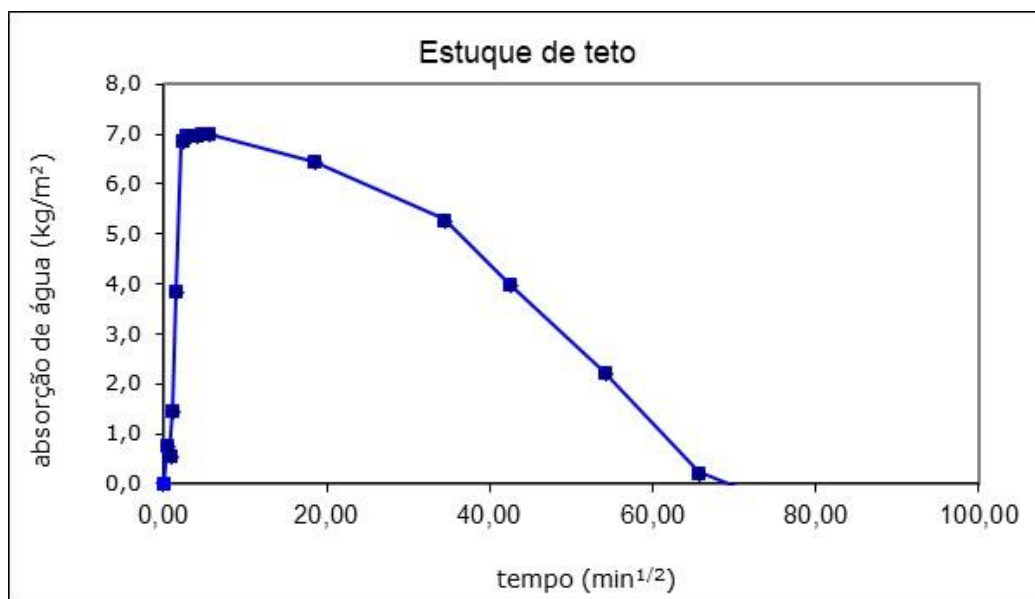
Figura 75 - Curva de capilaridade de Estuque de teto do corredor

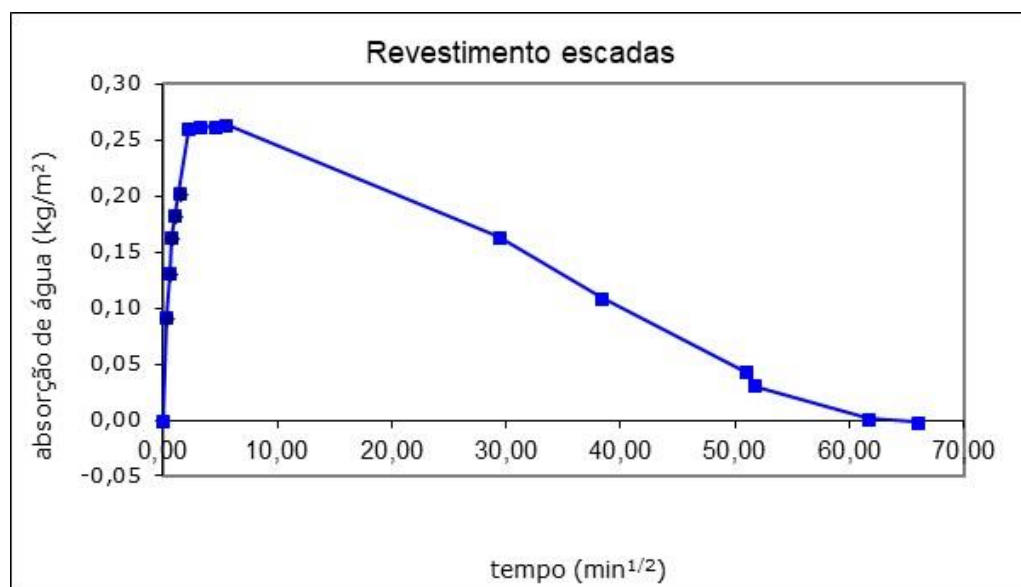
Figura 77 - Curva de capilaridade de revestimento das escadas

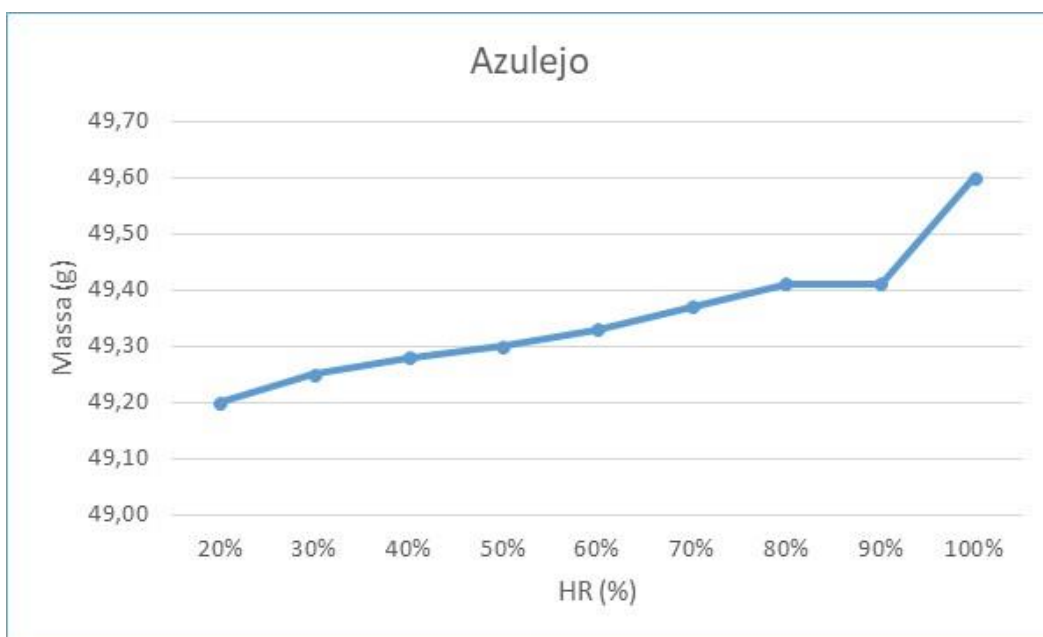
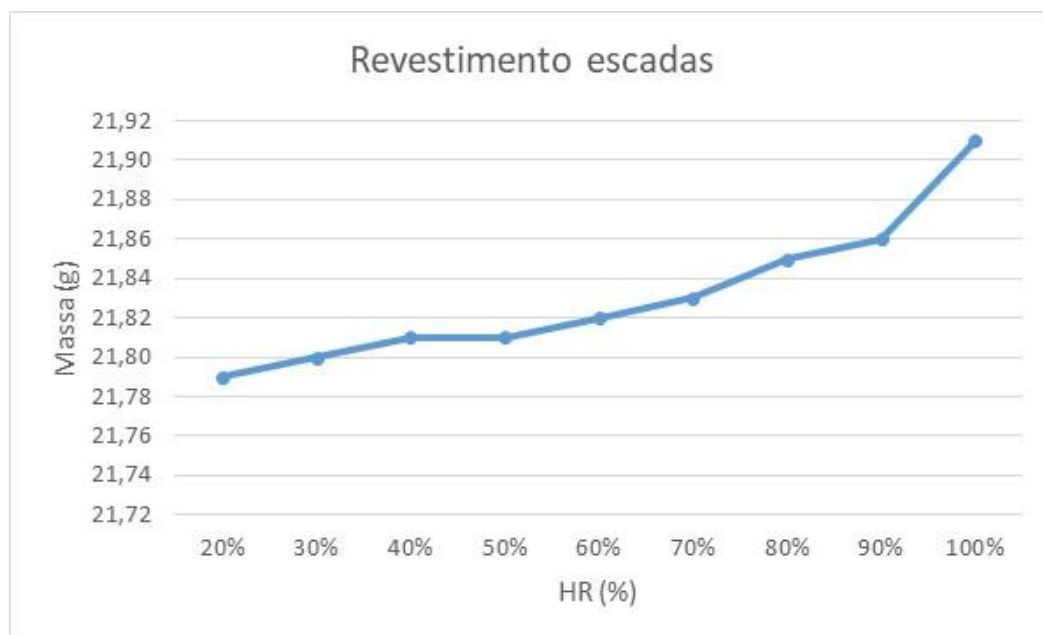
A primeira fase de ensaio começou pelo aumento da Humidade Relativa, de 20% para 100%.

Figura 78 - Câmara Climática – Azulejo

Figura 79 - Câmara Climática - Estuque de teto

Figura 80 - Câmara Climática de Revestimento - Varanda

Figura 81 - Câmara Climática - Revestimento da escada

Pela análise dos ensaios é possível verificar que o aumento de humidade relativa, com uma temperatura constante, conduz a um aumento de massa das amostras.

Face aos dados recolhidos, pode-se concluir que a massa das amostras aumenta ou diminui de acordo com o aumento ou diminuição da Humidade Relativa, respetivamente. Tal como era esperado.

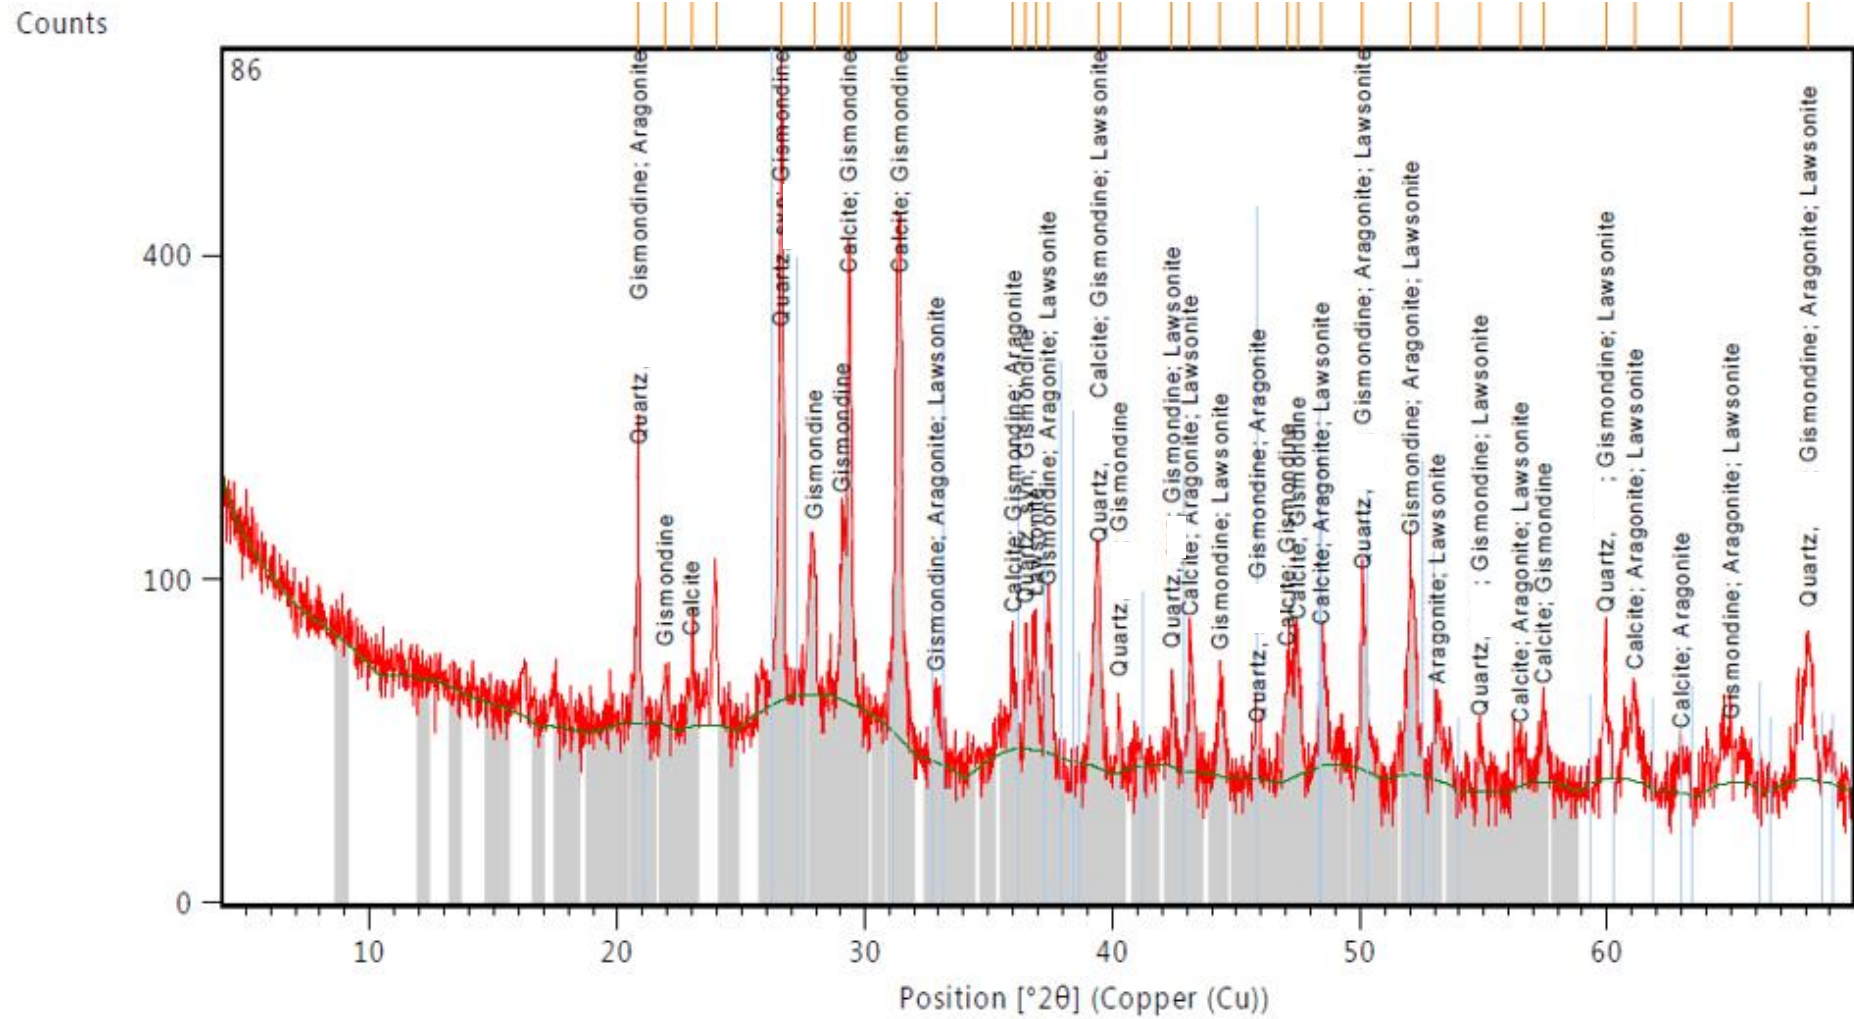
Figura 90 - Resultados obtidos na análise de difração de raios-X (DRX) - Azulejo de corredor
