Te groot voor de Zuiderzee?

Verkendend archeologisch onderzoek van een groot zee-
gaand 18^e-eeuws vrachtschip op kavel K 47-II in de Noord-
oostpolder, Flevoland

Yftinus T. van Popta

Grondsporen 32

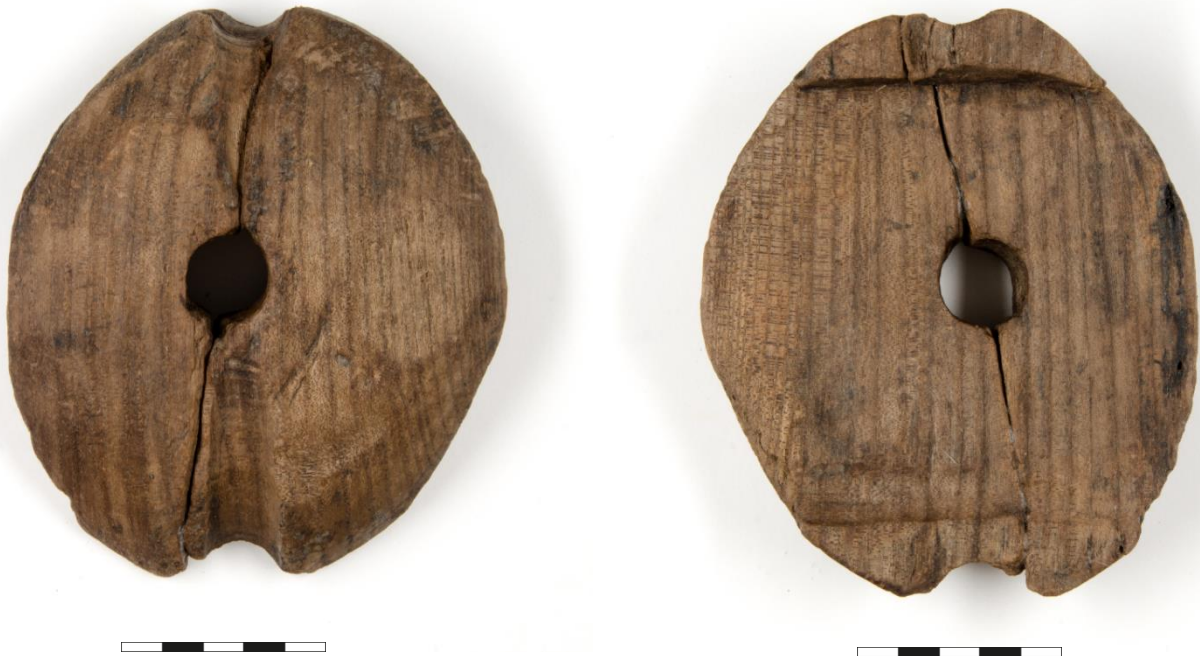
Figuur 40. De wang van het éénschijfsblok met vondstnummer 8 (G. van Oortmerssen, RUG/GIA).
