**DIAGNÓSTICO TÉCNICO DEL ACUEDUCTO COMUNITARIO DE SAN  
FERNANDO DEL MUNICIPIO DE DOSQUEBRADAS**

**UNIVERSIDAD LIBRE SECCIONAL PEREIRA  
FACULTAD DE INGENIERÍA  
INGENIERÍA CIVIL  
PEREIRA  
2014**

**Trabajo de Grado presentado para optar por el título de Ingenieros Civiles**

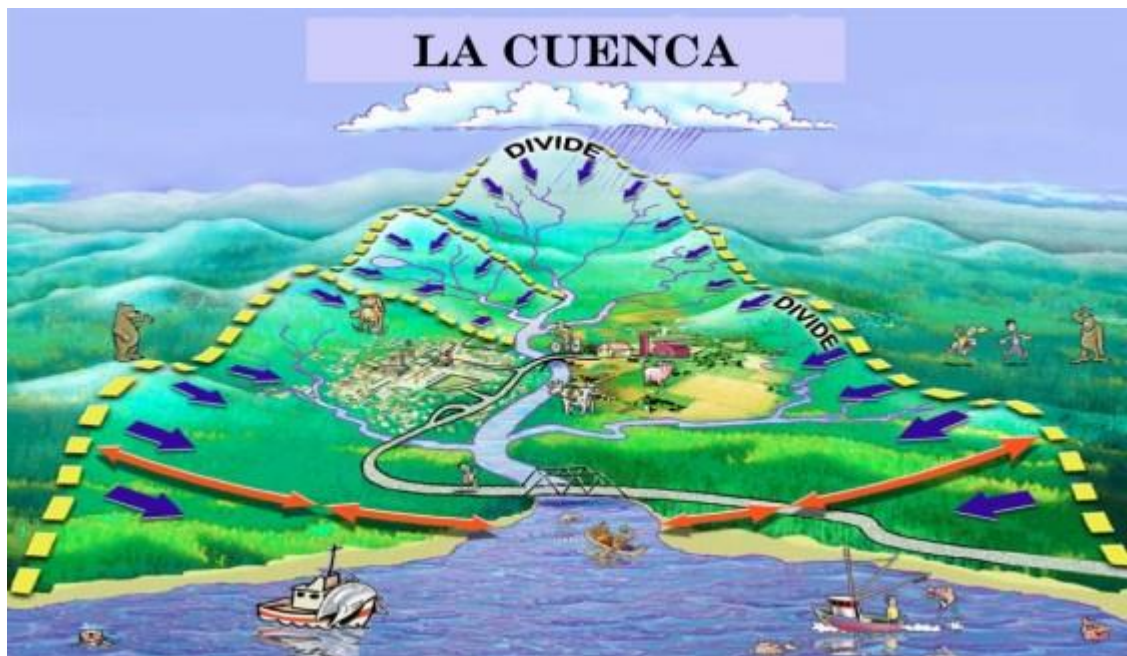
Figura 2: Esquema de cuenca.

- **Cuenca:** “Es una unidad de territorio definido por la existencia de una línea invisible llamada la divisoria geográfica principal de las aguas superficiales, conformando un sistema interconectado de cauces secundarios que convergen en un cauce principal único que, a su vez, puede desembocar en un río principal, en un depósito natural de aguas, en un pantano o directamente en el mar”<sup>25</sup>.

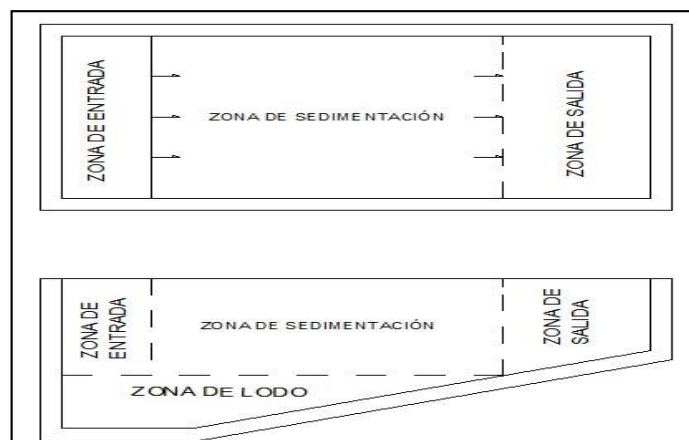
Figura 4: Zonificación de un desarenador.

Es una estructura que cumple la función de retirar del agua la arena por medios físicos, el líquido se traslada de un punto a otro con movimiento rectilíneo uniforme la aplicación del desarenador es llevar al fondo el floculador.

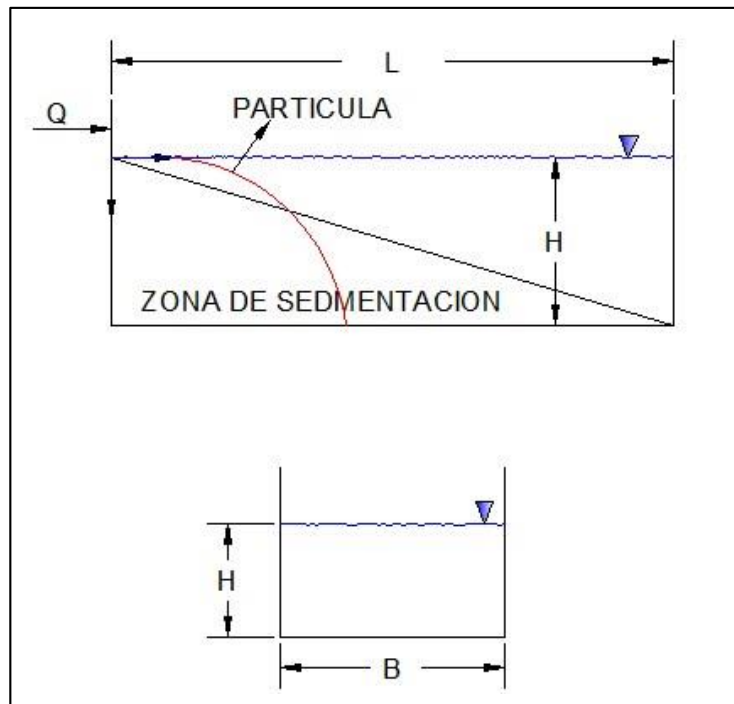
Figura 5: Dimensionamiento de un desarenador.

A continuación se muestra en la figura de lo anteriormente mencionado sobre el comportamiento de la partícula crítica en el desarenador.

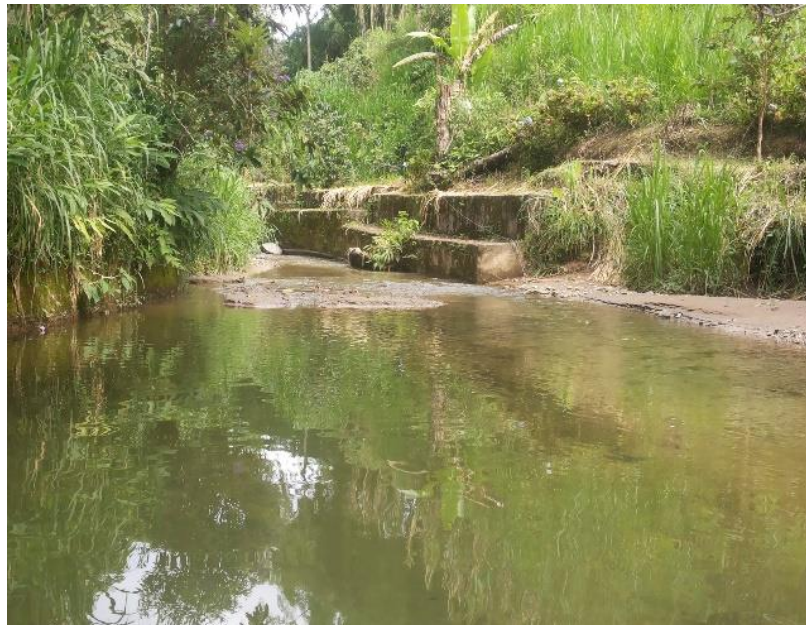
Figura 11: Bocatoma aguas arriba. Dosquebradas, 2014.

- Al abordar la bibliografía no se especifica una distancia para la cual realizar un diagnóstico para las condiciones morfológicas, de uso del suelo y factores de riesgo, por lo tanto se realizó una revisión de las fotografías satelitales de la zona (ver figura 12), donde se encontró que las condiciones generales de la cuenca son similares entre el punto de captación y el inicio de la misma. Por lo anterior se determinó que en una distancia de 300 metros se pueden apreciar las características generales de la cuenca que se repiten a lo largo de ella.

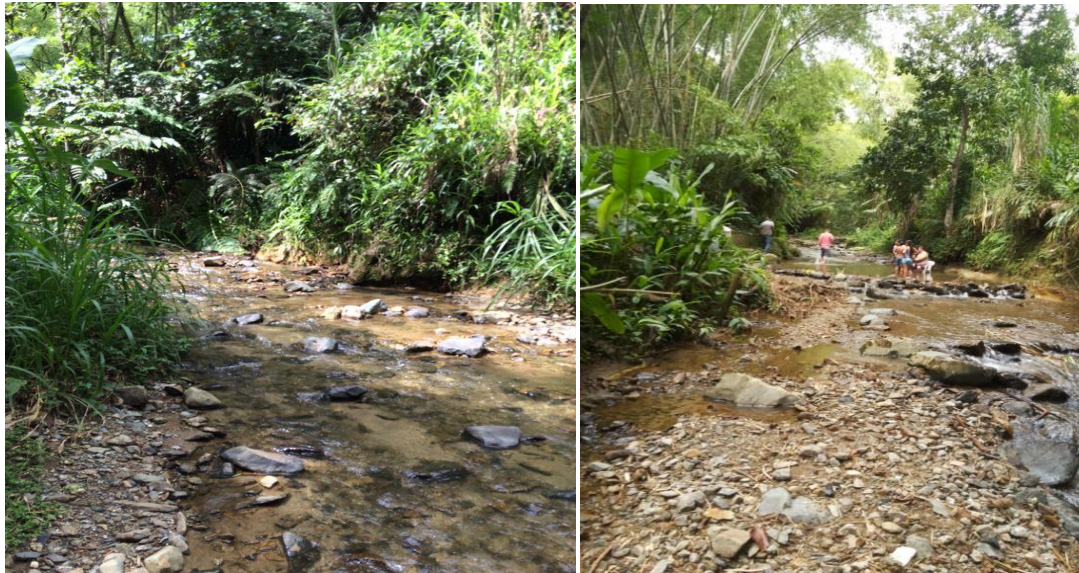
Figura 12: Cuenca Quebrada Los Molinos, Dosquebradas, 2014.

- Según el numeral 5.1.1 se determina que la zona de protección lateral son 15 metros.
- Se encuentra que su entorno es de bosque nativo, siguiendo con el recorrido se encuentra presencia de cultivos de plátano, se encuentra presencia de viviendas cerca de la fuente pero no hay signos de vertimientos en este tramo; se aprecia la presencia de personas dentro del afluente recreándose en él como se observa en la figura, lo cual puede aportar a la contaminación del agua y disminuir su calidad.
-

Durante el recorrido no se notó la presencia de animales silvestres, animales domésticos entre otros; el acceso por el cual se inició el recorrido fue en la zona de la bocatoma del acueducto, pero aguas arriba se encuentran accesos por medio de los cuales las personas logran hacer contacto con la fuente y como consecuencia se contamine la fuente abastecedora.

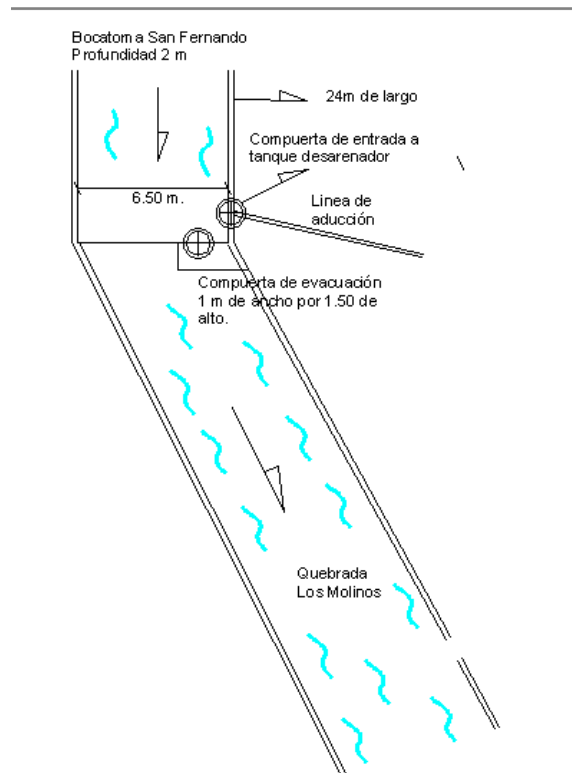
Figura 13: Esquema visto en planta de la bocatoma del acueducto San Fernando, Dosquebradas, 2014.

La bocatoma consta de dos compuertas una es la compuerta frontal de lavado la cual es manipulada manualmente esta se abre o cierra para evacuar el material grueso que arrastra la quebrada, la segunda compuerta es lateral también es operada manualmente dicha compuerta conduce el agua al tanque desarenador por medio de la línea de aducción que consta de una tubería de 15 pulgadas en asbesto cemento, el caudal captado es 12,5 l/s, como se muestra en la Figura 13.

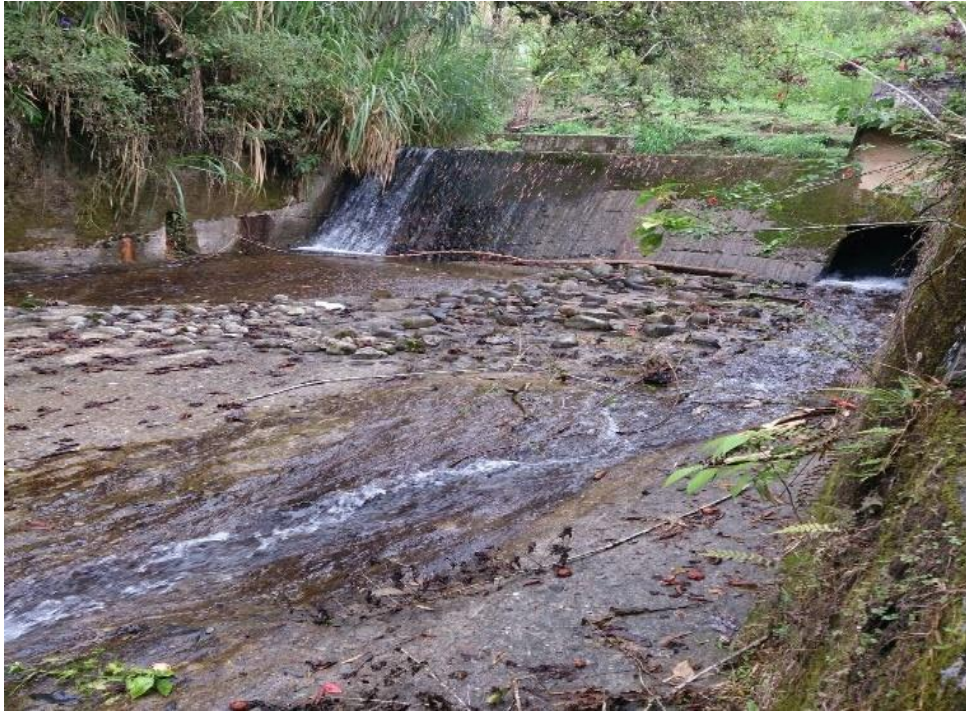
Figura 14: Bocatoma del acueducto, Dosquebradas, 2014

En la bocatoma se encuentra que, a pesar del tiempo de funcionamiento, la parte estructural se encuentra en buen estado. Más aún cuando se requiere un mantenimiento periódico, ya que el concreto se encuentra con corrosión y este a su vez acumula microorganismos nocivos para la salud y que afectan la calidad del agua.

BOCATOMA	ESTADO FISICO ESTRUCTURA	FALTA DE MANTENIMIENTO	CONTAMINACION DEL AGUA DEBIDO A LA CORROSION DEL MATERIAL	2	3	6		Realizar una revisión periódica del estado de la estructura para su posterior mantenimiento
ADUCCION	RUPTURA	AUMENTO DE HUMEDAD EN EL SUBSUELO	DAÑOS A LA ESTRUCTURA DEL TANQUE DESARENADOR	2	4	8		Se requiere revisión interna de la estructura externa del suelo de manera periódica para eventos futuros

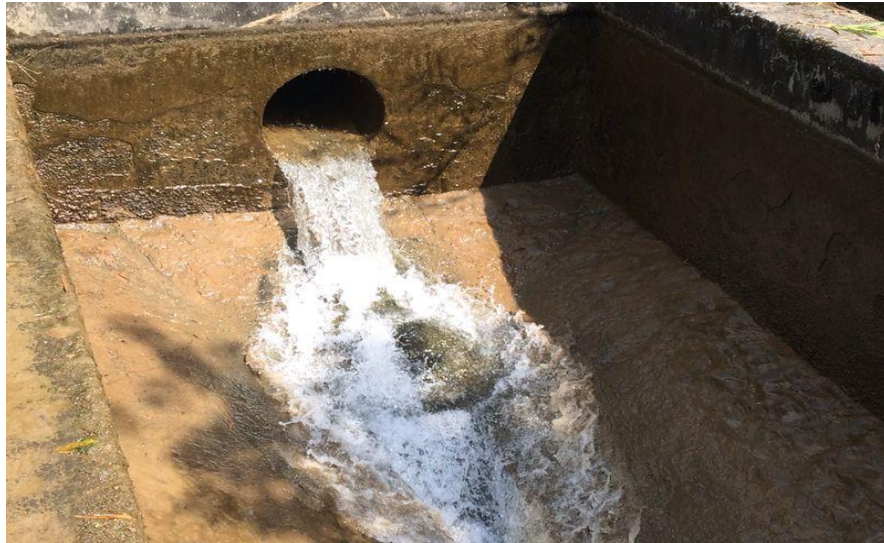
Figura 15: Entrada línea de aducción a desarenador, Dosquebradas, 2014

La tubería de aducción parte de la compuerta lateral que sale de la bocatoma, la cual transporta el agua que conduce hasta el desarenador, la tubería tiene una longitud 6 metros, es una tubería de asbesto cemento de 16” subterránea, dicha tubería se encuentra en buen estado a pesar de su material y tiempo de funcionamiento, se conecta directamente con el desarenador.

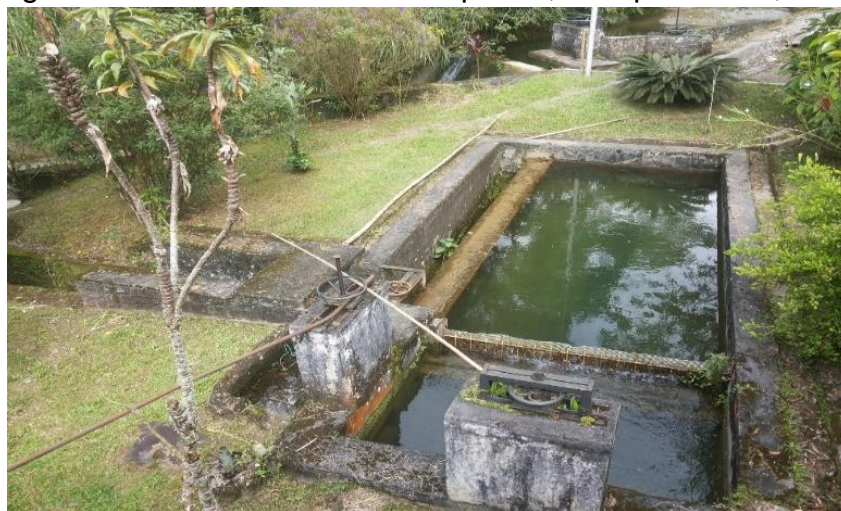
Figura 16: Desarenador visto en planta, Dosquebradas, 2014.

Es una estructura en concreto sus dimensiones son 6.2 metros de largo por 2.7 metros de ancho y 2.30 metros de profundidad, el concreto de la estructura se encuentra con desgaste ya que se encuentra a la intemperie.

Esta estructura es un desarenador de flujo horizontal lo cual lo compone una zona de entrada de una tubería en concreto de 16", zona de sedimentación, zona de lodos y una zona de salida, la capacidad de dicho tanque es de 38.5 m<sup>3</sup> de agua.

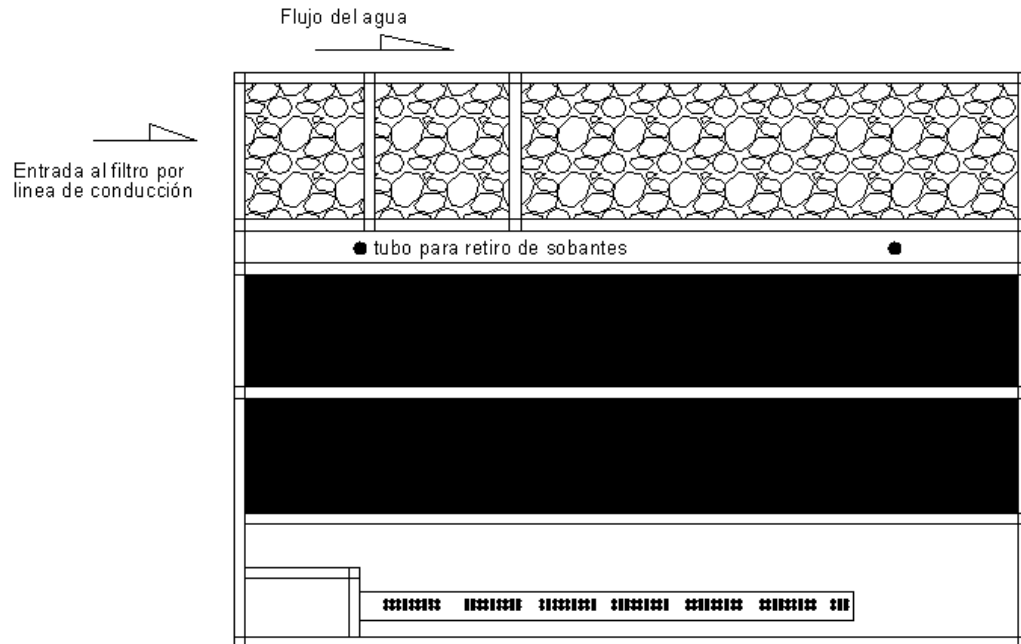
Figura 18: Esquema de lechos filtrantes visto en planta, Dosquebradas, 2014.

conducción, y finaliza con una tubería de 3/8 de diámetro el cual actúa como transporte para la cloración.

- El 100% de la tubería de conducción se encuentra enterrada, no posee ningún viaducto y no se evidencia ningún tipo de falla.
- La planta de tratamiento no es funcional, tiene unos elementos filtrantes que no actúan como tal, el diseño original del sistema no posee ningún elemento convencional de tratamiento (Floculador, sedimentación y filtro), de la estructura inicialmente diseñada no se conservan ni planos ni manuales de funcionamiento por lo tanto es imposible determinar su tipología. A raíz de lo anterior la denominada planta de tratamiento fue modificada para que el agua pase desde el punto de entrada a una tubería perforada que lleva el agua a los tanques de almacenamiento sin ningún tipo de tratamiento.

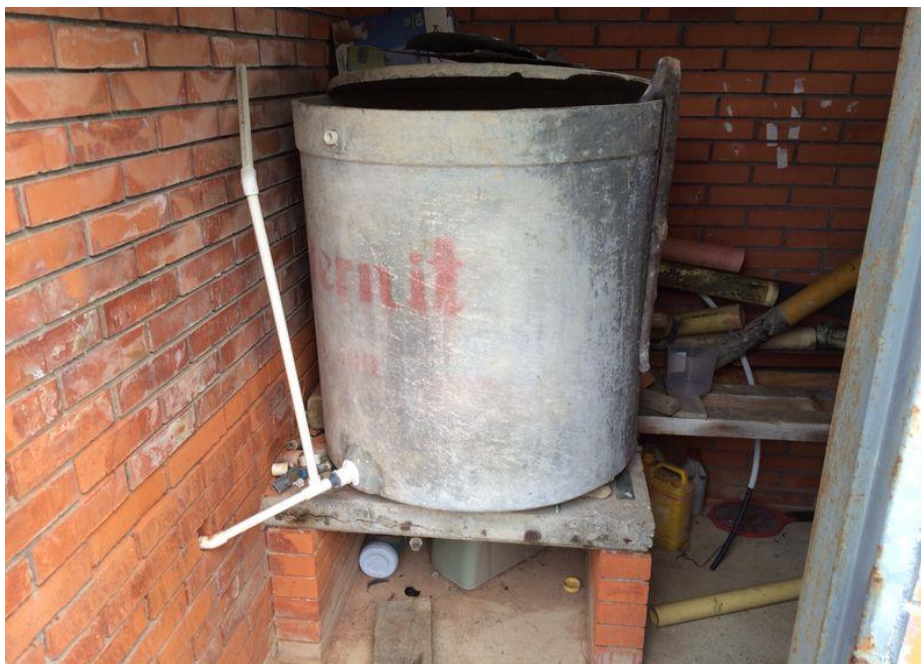
Figura 19: Tanque donde se almacena el cloro, Dosquebradas, 2014.

El cloro es aplicado por el fontanero de manera manual, por goteo aplicándole 10 litros de cloro líquido al 70% en el transcurso del día.

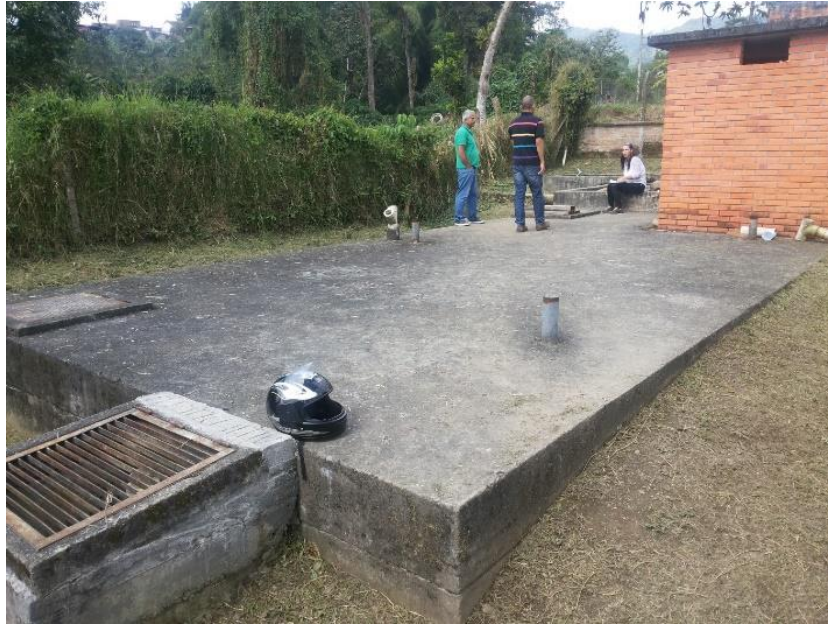
Figura 20: Tanque de almacenamiento, Dosquebradas, 2014.

El tanque de almacenamiento tiene un tiempo de funcionamiento de 35 años y a pesar de su tiempo de construcción este se encuentra en buen estado.
