**DOCUMENTO TECNICO
MODELO DE INTERVENCIÓN PARA LA MITIGACIÓN DE FACTORES
GENERADORES DE RIESGO EN VIVIENDAS LOCALIZADAS EN LOS
SECTORES DEL COFRE Y SAN ISIDRO DEL CORREGIMIENTO DE PUERTO
CALDAS, PEREIRA.**

**PRESENTADO POR:
MAURICIO GARCIA CALDERON
COD: 374072114**

**UNIVERSIDAD LIBRE PEREIRA.INGENIERIA CIVIL
ABRIL DE 2014**

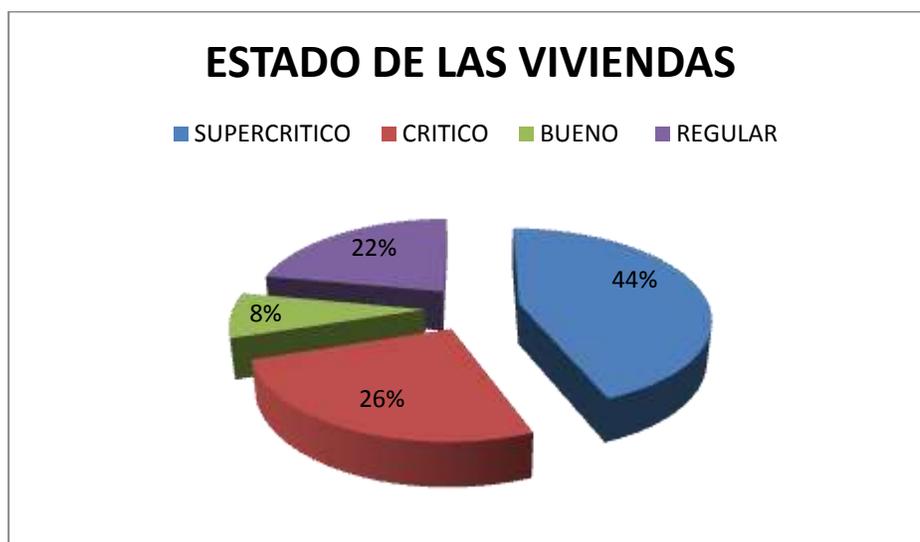
Figura 1 Gráfico de estado de viviendas

De las 100 casas encuestadas entre el rango de crítico y súper crítico hay un 70%, denotando con ello el mal estado generalizado de las mismas, lo que quiere decir que si se incluye además el 8% del estado regular, se tendría un 78% que demuestra la mala e inadecuada infraestructura de vivienda para esta zona.

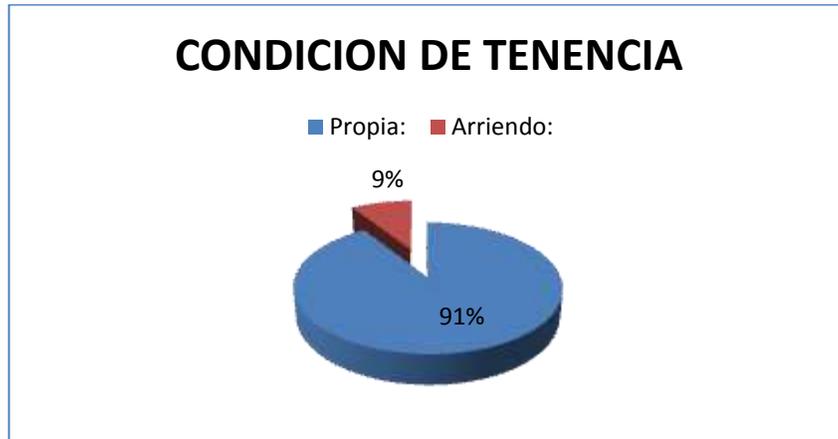
Figura 2. Grafico de condición de tenencia.

Es importante notar que la tenencia de la propiedad es un indicador del sentido de pertenencia sobre la misma, toda vez que en términos generales los terrenos en donde se asienta la población se desarrolló de manera espontánea y a lo largo de la antigua banca del ferrocarril, terrenos éstos propiedad del estado colombiano, razón por la cual los residentes del sector se consideran “invasores” u “ocupadores de hecho”. Llama la atención que el porcentaje de arrendatarios sea mínimo y sólo alcance el 9%.

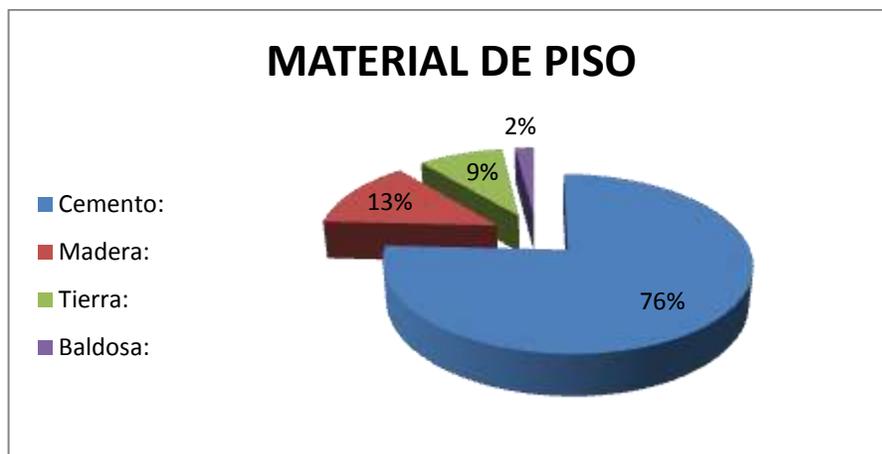
Figura 3 Grafico estadística calidad de pisos

Se aclara que el material de piso en concreto (mortero pobre sin acabados) encontrado en la mayoría de las viviendas estaba deteriorado igual que los pisos en madera. El dato estadístico de mal estado de pisos en la totalidad de viviendas encuestadas es de sesenta y cinco por ciento (65%), que a las claras evidencia un nivel de vida muy bajo y en condiciones de alta insalubridad, debido a las humedades que dichos pisos generan.

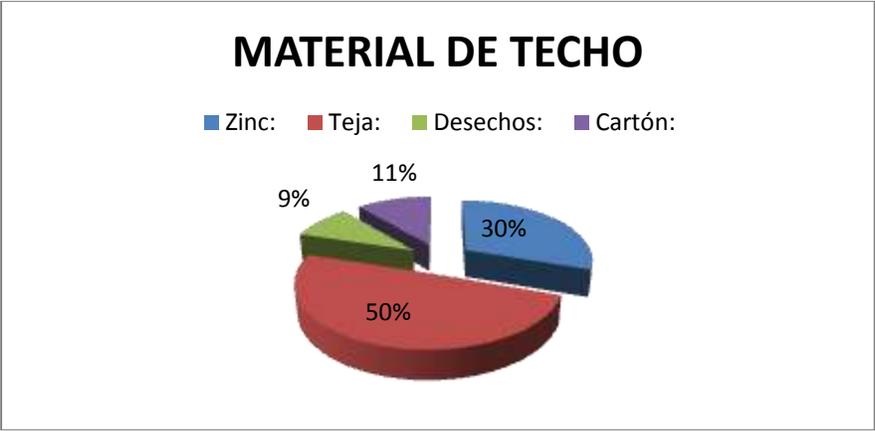
Figura 4. Grafico estadístico material de techo.

El porcentaje de techos en material de cartón desechos y zinc en su mayoría hacen parte de una cubierta totalmente improvisada sin un buen entramado ni anclaje y donde se utilizaron estos materiales una vez fueron desechados por otras personas.

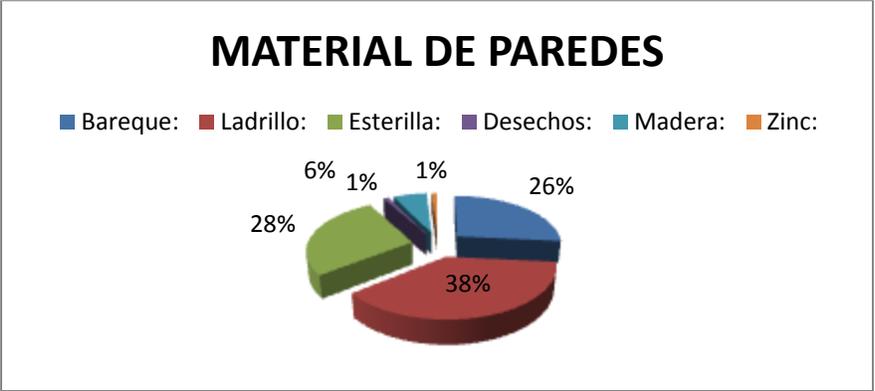
Figura 5. Grafico estadístico material de paredes.

El bajo o nulo ingreso económico de muchas de las personas propietarias de viviendas se refleja en la inversión paupérrima para materiales de la vivienda teniendo que recurrir a materiales como esterilla, madera, desechos y zinc en muchas ocasiones tomados del reciclaje, pues esta labor es común en esta comunidad.

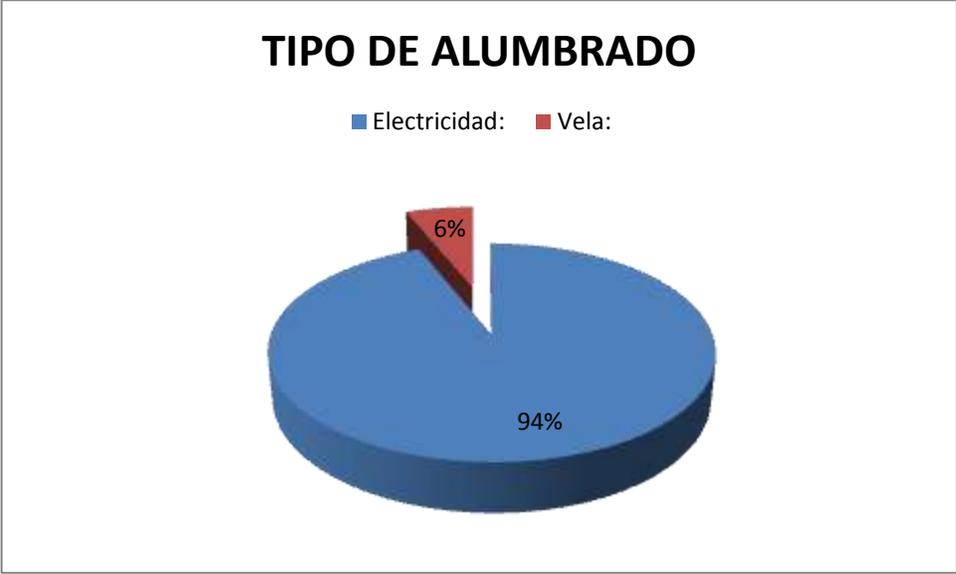
Figura 6. Grafico estadístico tipo de alumbrado.

El servicio eléctrico en general es bueno aunque algunos propietarios no alcanzan a cubrir este gasto teniendo que recurrir a otras alternativas como iluminación con velas.

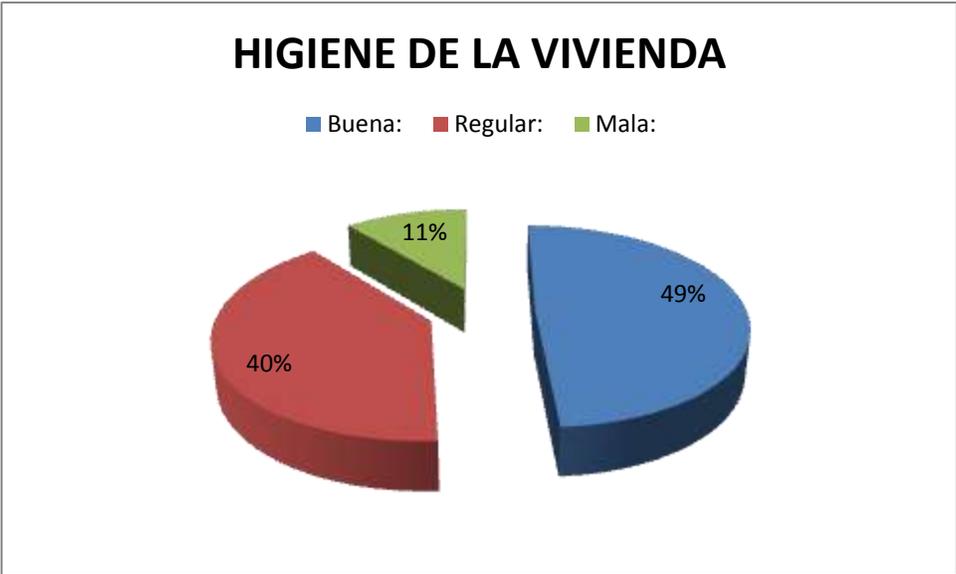
Figura 9. Grafico estadístico de calidad de higiene de la vivienda.

El problema de salubridad, reflejo del deterioro social, la adopción de malas costumbres en términos de higiene y la posición de descuido de muchas personas de esta comunidad como respuesta a la escasa presencia de las instituciones, descuido estatal y violencia son factores que influyen de alguna manera en el incremento de la vulnerabilidad total de la zona.

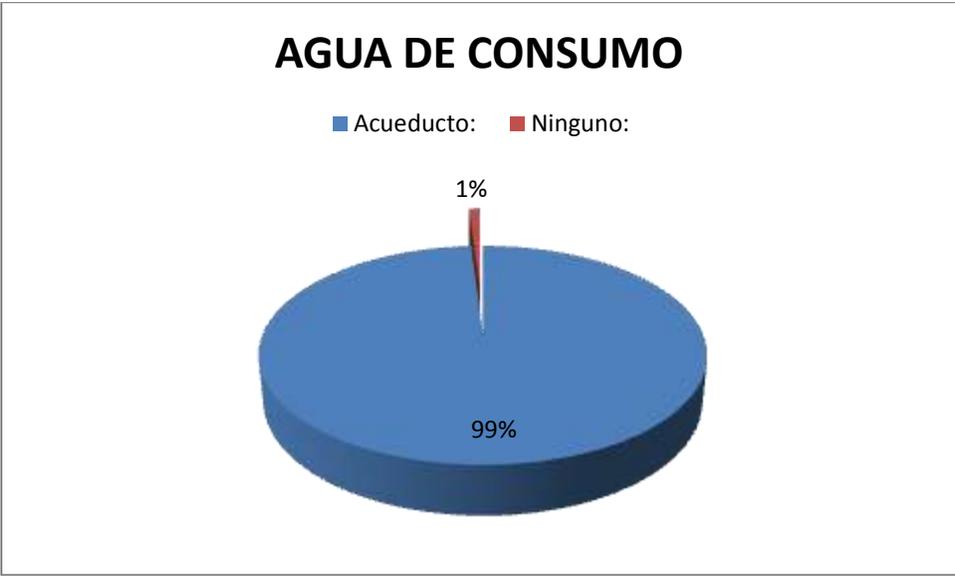
Figura 10. Grafico estadístico tipo de agua de consumo.

Aunque en estos sectores se cuenta con servicio de acueducto, las redes están en mal estado, presentándose daños frecuentes por rupturas en estas y estos daños en la mayoría de los casos no son reparados al límite de quince días o un mes dejando un efluente que se pierde y satura el suelo de manera que puede causar asentamientos y daños en las viviendas.

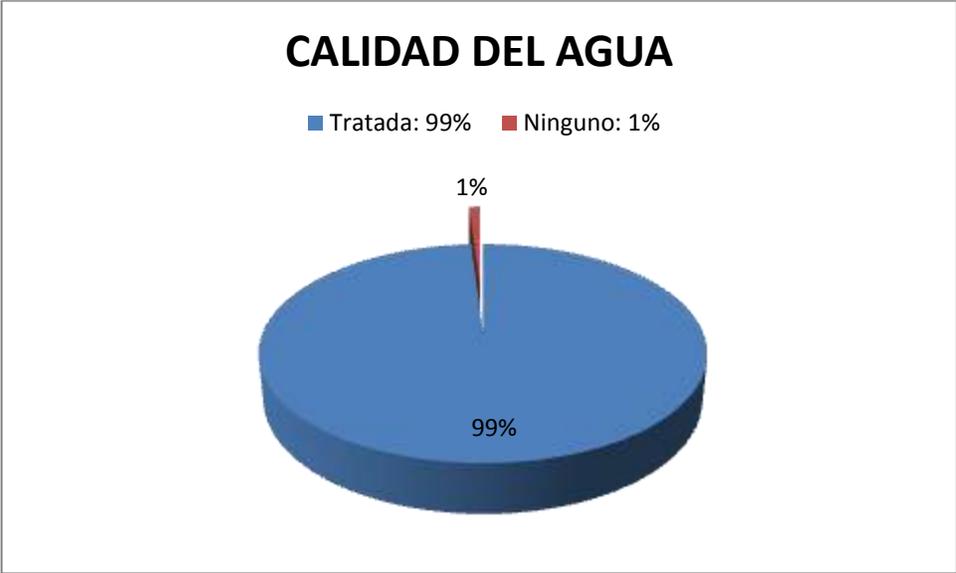
Figura 11. Grafico calidad de agua de consumo.

La calidad de agua de consumo es buena.

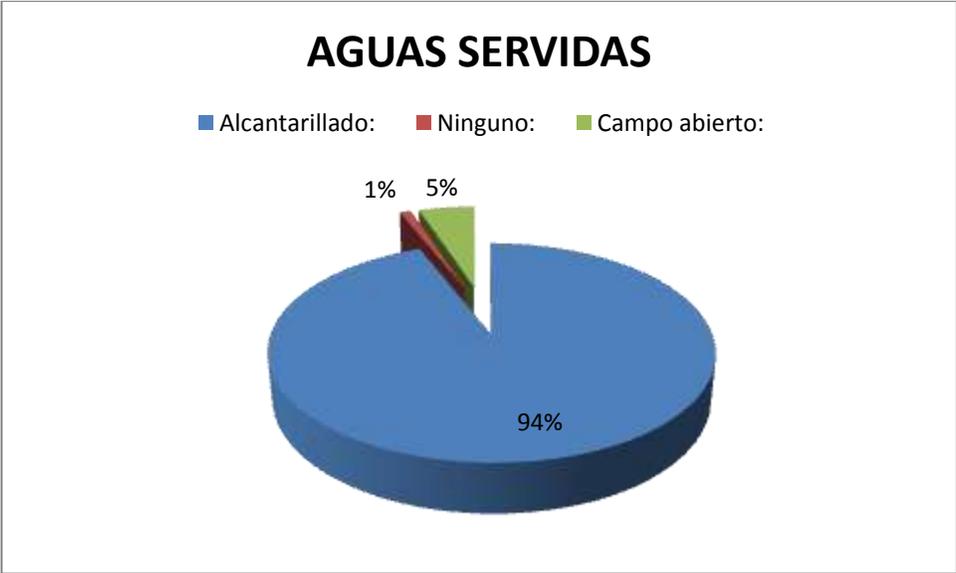
Figura 12. Grafico tipo de disposición de aguas servidas.

Aunque un noventa y cuatro por ciento (94%) de las viviendas cuenta con acometidas y red primaria de alcantarillado se cuestiona la idoneidad de este sistema pues en general no se trata el efluente descargándose este a campo abierto y luego descargado en el río La Vieja sin previo tratamiento y los sistemas de filtros existentes no se les hace supervisión o seguimiento perdiéndose así el propósito del sistema y causando problemáticas de salubridad.

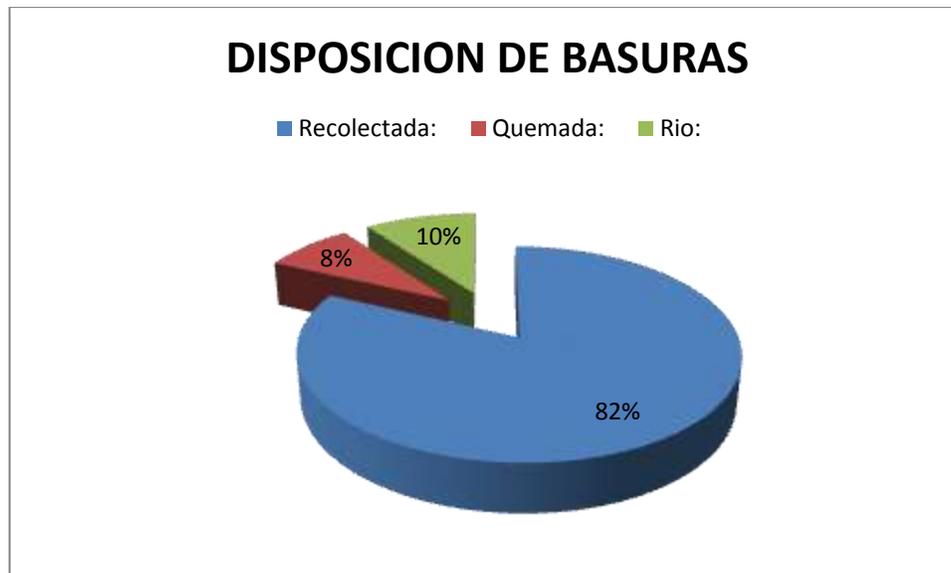
Figura 13. Grafico disposición de basuras.

Se ha dispuesto de un carro recolector una vez a la semana por parte de la empresa de aseo ATESA solucionando así el problema de las basuras quemadas y arrojadas al río, sin embargo se realizan cobros que han resultado inconsistentes e injustos dado que se cobra en dichas facturas valores por servicios no prestados como barrido de calles, incrementando así el descontento e insatisfacción de las comunidades de la zona.

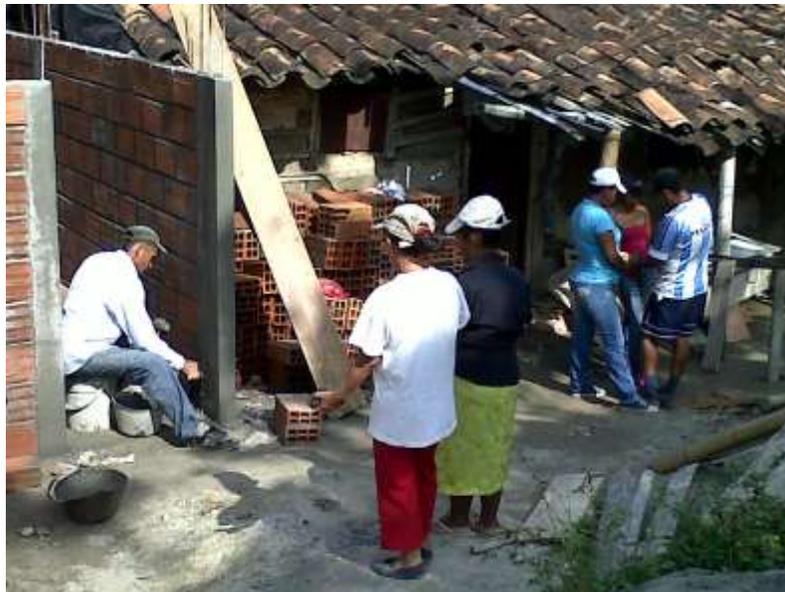
Figura 14. Grafico vivienda supercrítica intervenida número uno (1).

Documenta la ficha de la vivienda que es una casa de tenencia propia, que el material de la paredes es bareque y desechos, que el piso esta e tierra y el techo en teja de barro, tiene servicio de energía, la iluminación de la vivienda es mala en general, que la higiene de la vivienda es mala, la iluminación es regular, el agua de consumo es de acueducto, las aguas servidas están a campo abierto y caen al rio la vieja sin ningún tipo de tratamiento, las basuras son arrojadas a campo abierto, hay presencia de vectores como ratas cucarachas y zancudos se dio la calificación de estado supercrítico y en las observaciones se argumenta tal calificación por una estructura en peligro de colapso .

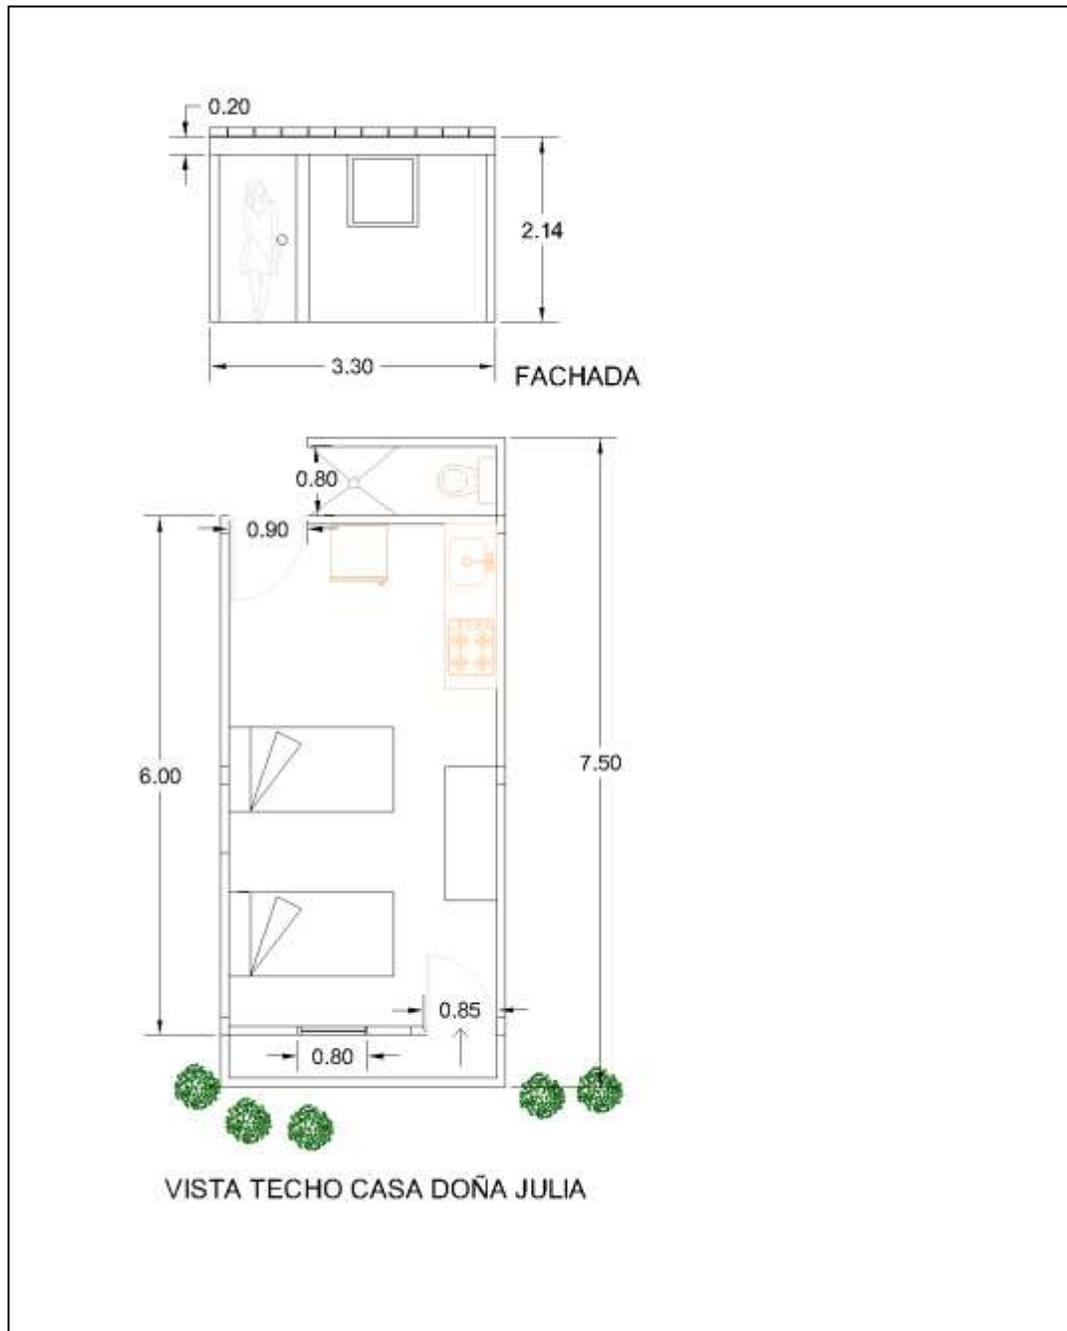
Figura 15 Grafico solución arquitectónica vivienda intervenida número uno (1)

7.2.1.1. SOLUCION ARQUITECTONICA PLANTEADA

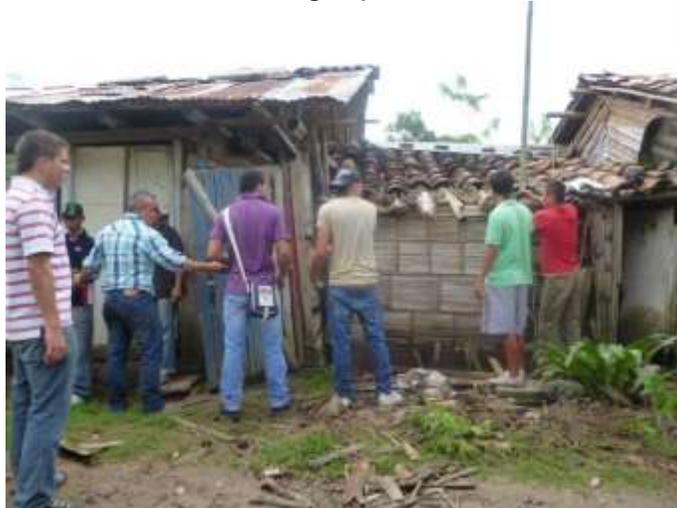
La vivienda numero dos es una casa de tenencia propia, sus paredes son de esterilla y desechos, el piso es en tierra, el techo en hojas de zinc y tejas de barro tiene servicios de acueducto y las aguas servidas se disponen a campo abierto, iluminación y ventilación regulares, hay presencia de vectores como cucarachas ratas y sancudos se dio para esta vivienda la calificación de supercrítica y en las observaciones se consignó que el entramado de la cubierta presento fallas y estaba a punto de colapsar

**Figura 16. Grafico vivienda supercrítica numero dos (2).
7.2.2.1. PROPUESTA ARQUITECTONICA:**

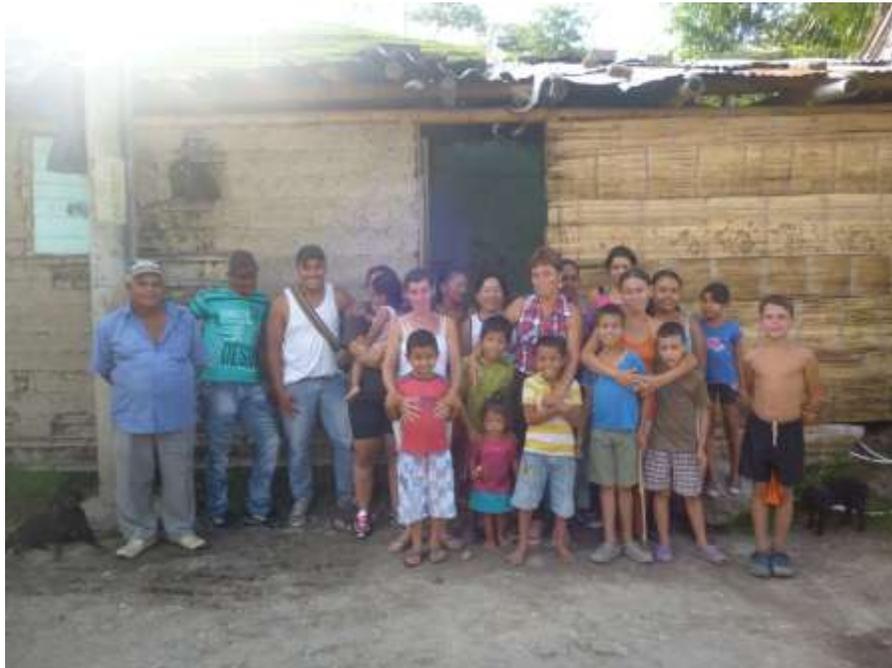
Figura 18. Grafico de vivienda supercrítica intervenida número tres (3).

Esta vivienda de tenencia propia está constituida por piso de tierra paredes de esterilla y desechos, techo en zinc y cartón la higiene es regular, la iluminación y ventilación es regular, tiene servicio de acueducto y el alcantarillado aunque existe no funciona, pues los filtros están colmatados, hay presencia de vectores como ratas cucarachas y zancudos se dio para esta vivienda la calificación supercrítica y se consignó en las observaciones que la estructura en guadua está severamente deteriorada y a punto de colapso.

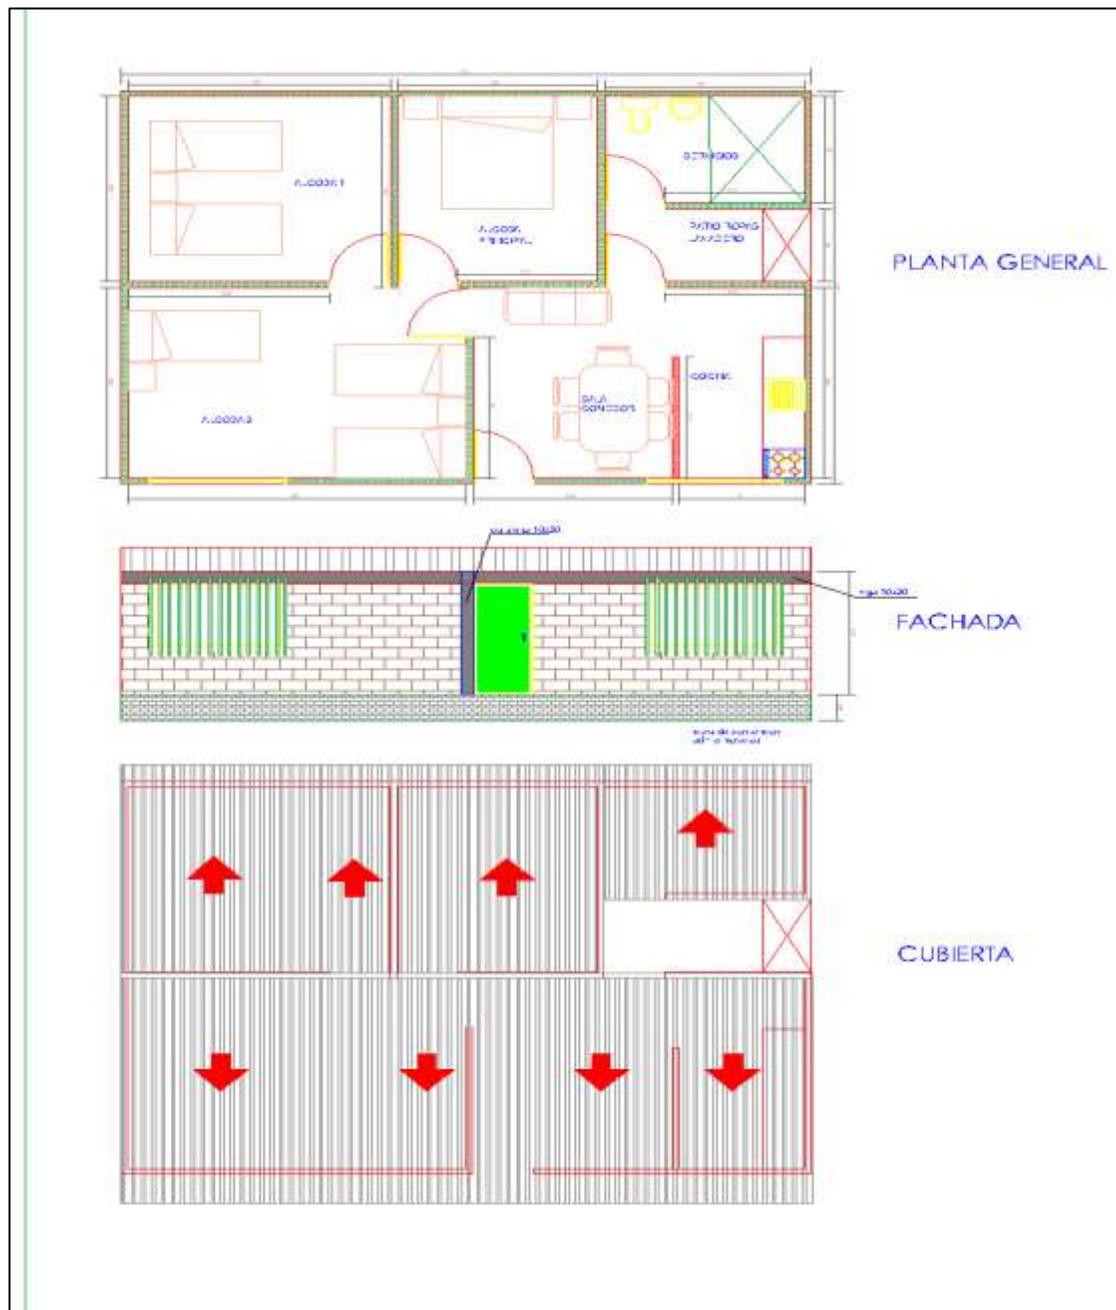
Figura 19. Propuesta arquitectónica para intervención número tres (3).

PROPUESTA ARQUITECTONICA:

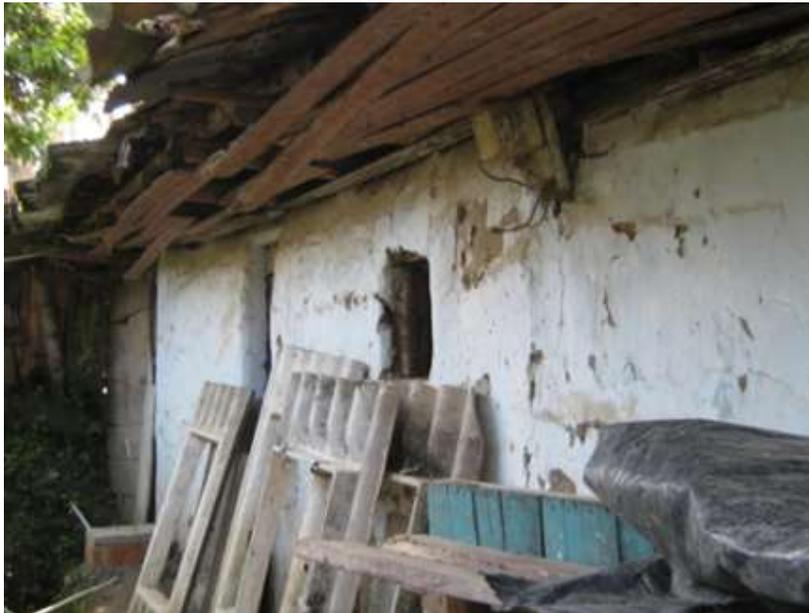
Figura 20. Vivienda supercrítica número cuatro (4).

La vivienda con paredes de bareque en un estado muy crítico, piso en tierra y cubierta en teja de zinc cuenta con servicios de acueducto y eléctrico, la disposición de aguas servidas se hace a campo abierto la iluminación ventilación e higiene son regulares hay presencia de vectores como cucarachas ratas y zancudos se dio para esta vivienda la calificación supercrítica dada la situación de su estructura deteriorada y condiciones poco dignas de esta.

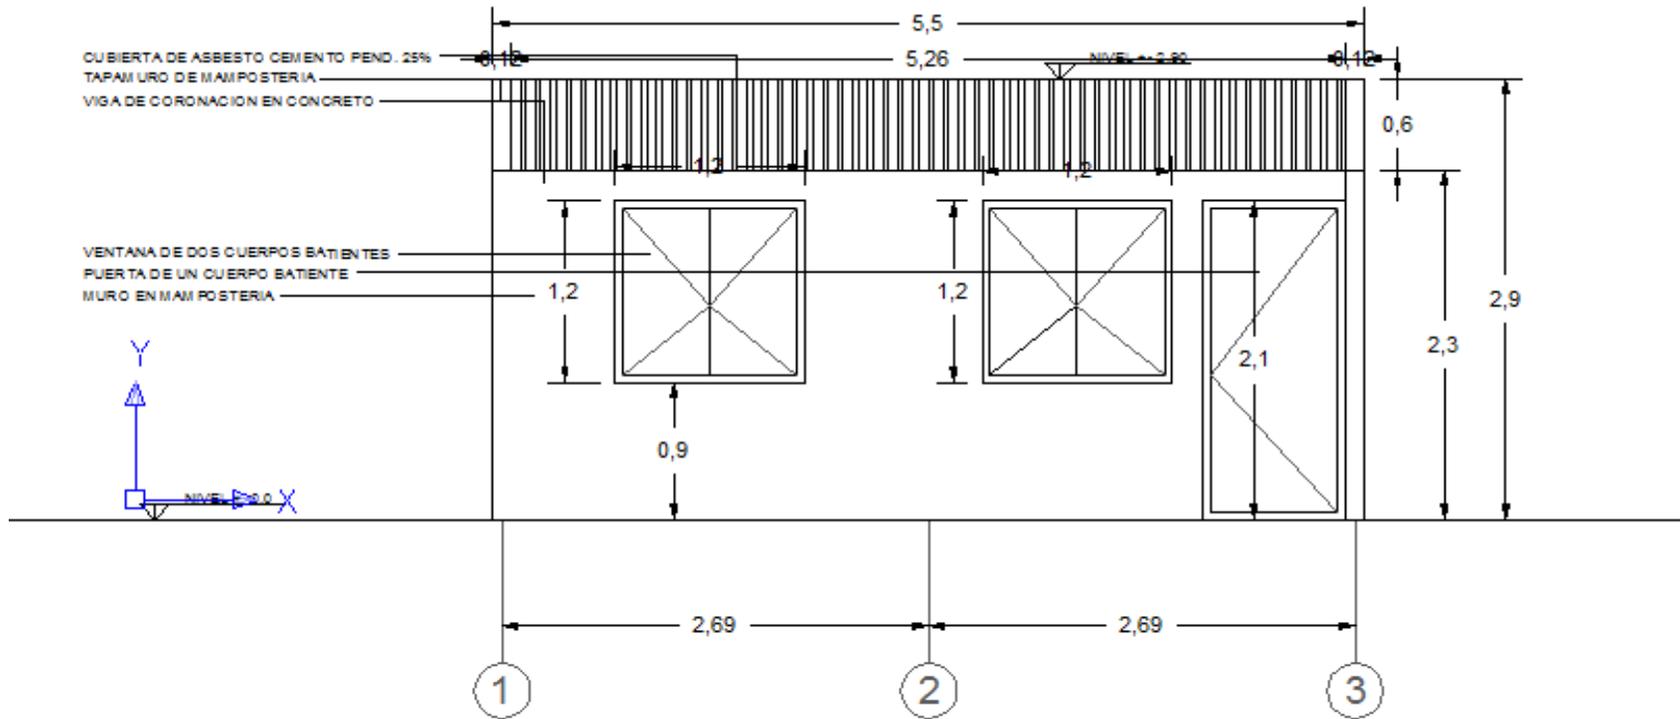
Figura 26.Plano fachada casa tipo.

FACHADA

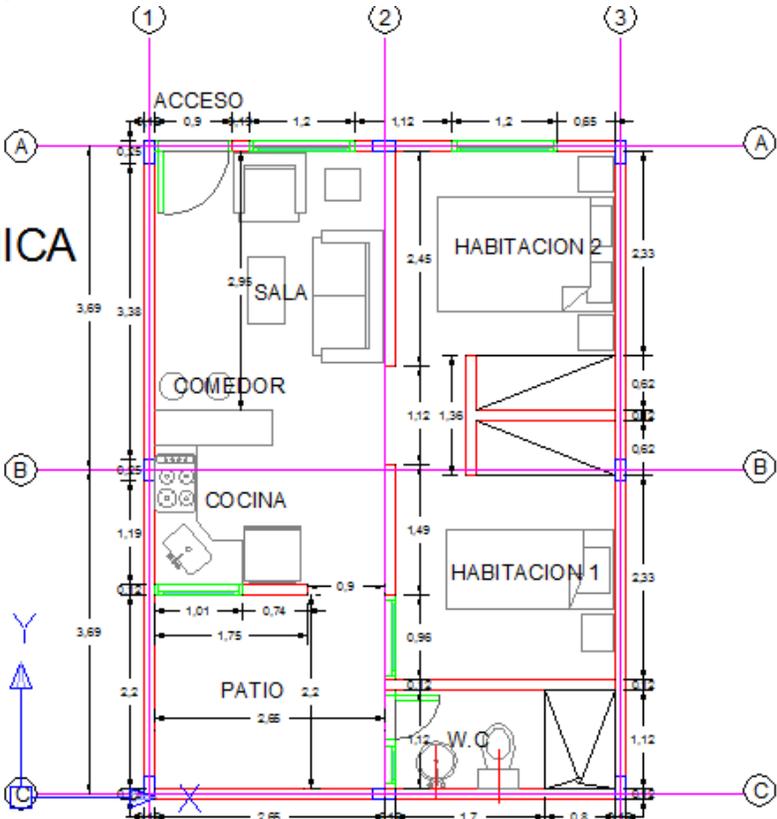
Figura 27.plano planta general casa tipo.

PLANTA
ARQUITECTÓNICA
