**EVALUACIÓN DE LA VULNERABILIDAD ESTRUCTURAL DE LAS
EDIFICACIONES INDISPENSABLES DEL GRUPO III y IV EN EL MUNICIPIO DE
MISTRATO, RISARALDA**

**UNIVERSIDAD LIBRE SECCIONAL PEREIRA
FACULTAD DE INGENIERÍA
INGENIERÍA CIVIL
PEREIRA/RISARALDA
JULIO DEL 2017**

PROYECTO DE GRADO PARA OPTAR AL TITULO DE INGENIERO CIVIL

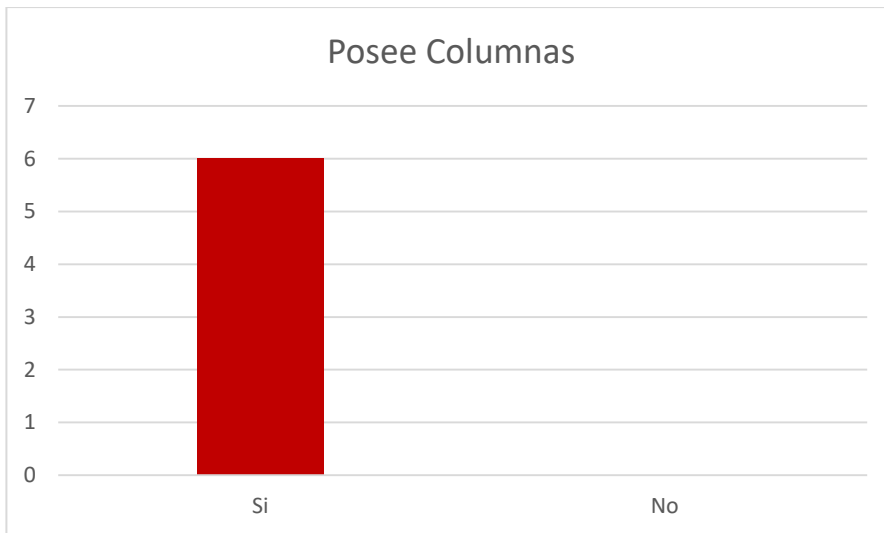
Gráfico 4: Posee Columnas.
Fuente: Autores.

En el grafico 4 se observa que el 100% de las edificaciones posee columnas lo cual da un indicador del estado de las edificaciones. Ya que es un elemento de rigidez de la estructura.

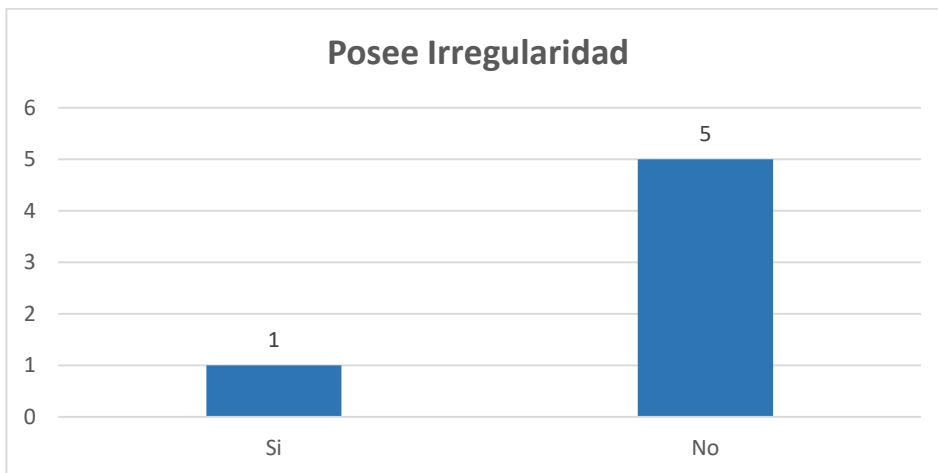
Gráfico 6: Posee Irregularidad.
Fuente: Autores.

En el grafico 6 se observa que el 83.34% de las edificaciones son regulares lo cual equivale a 5 edificaciones y 1 edificación equivalente al 16.66% es irregular lo cual es un indicador del comportamiento frente a un sismo.

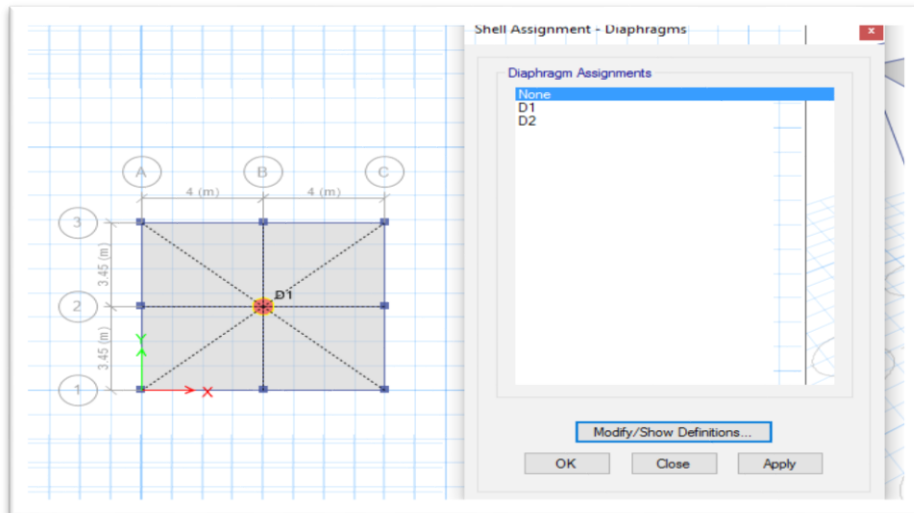
Figura 14: Diafragma
Fuente: Autores

i. Se asignan los diafragmas a cada piso.

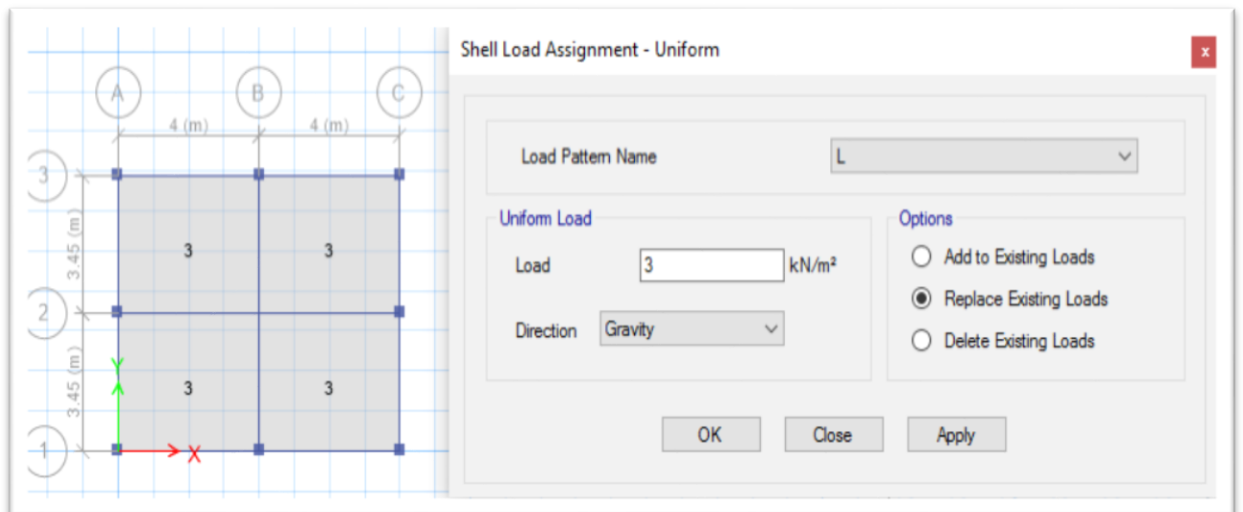
Figura 18: Cargas al Entrepiso
Fuente: Autores

m. Se asignan las cargas al entrepiso.

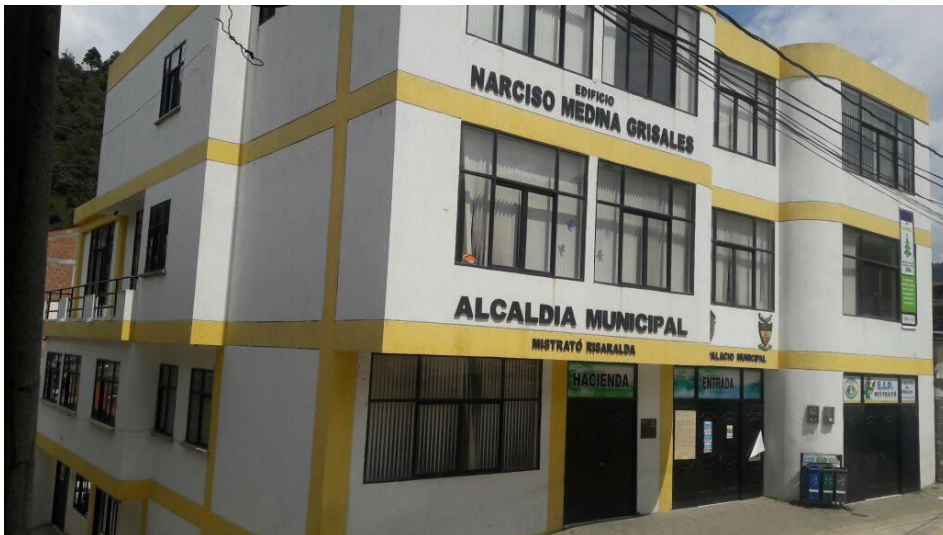
Figura 19: Alcaldía Mistrató
Fuente: Autores

A continuación se muestra el ejemplo de la modelación estructural de la Alcaldía de Mistrató, partiendo de la información de la estructura. El mismo procedimiento se realiza para las demás estructuras objeto de estudio.

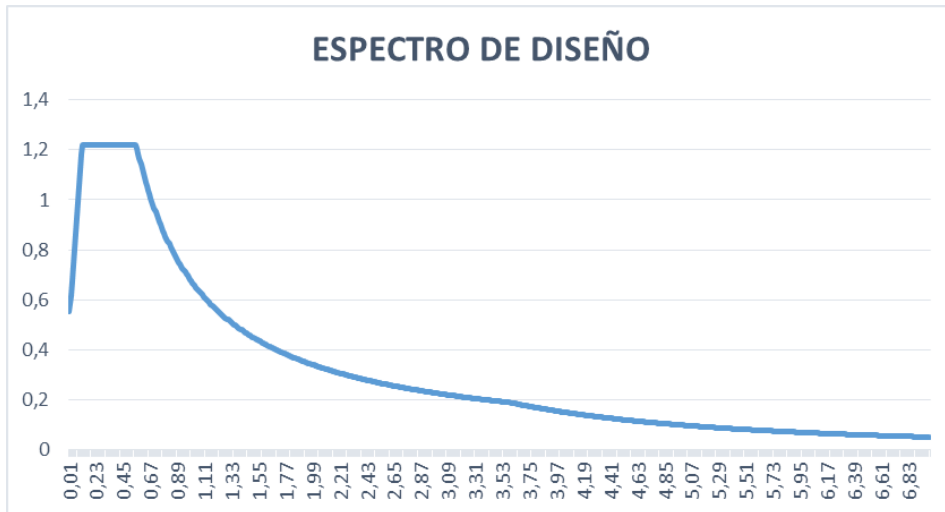
Figura 20: Espectro de Diseño
Fuente: Autores

UBICACIÓN	Mistrató
TIPO DE SUELO	D
EDIFICIO	
GRUPO DE USO	III
Aa	0,3
Av	0,3
Fa	1,3
Fv	1,5
I	1,25
To	0,12
Tc	0,55
TL	3,6

El espectro de diseño para el tipo de suelo donde está ubicada la Alcaldía es el que se muestra en la figura 20.

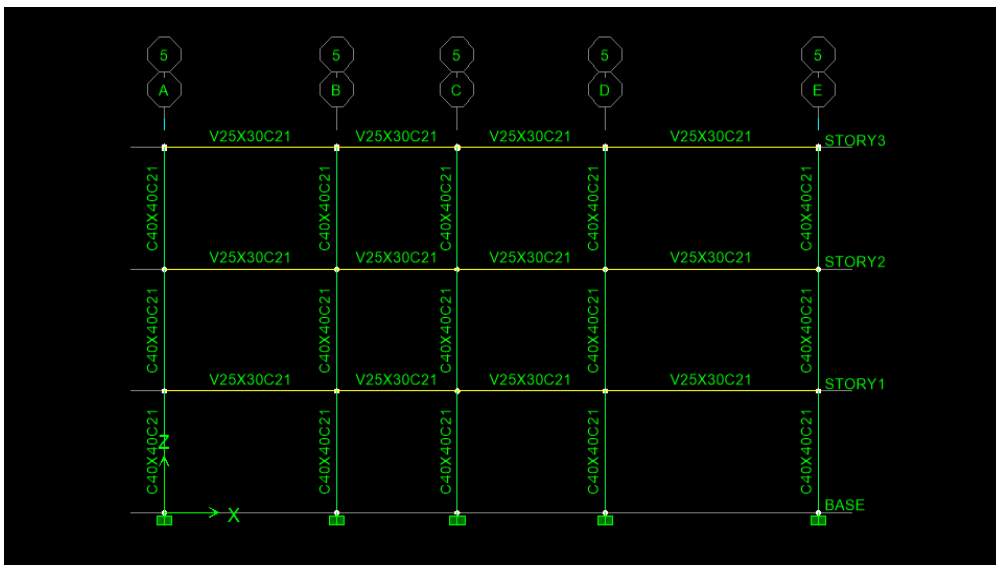
Figura 23: Vista Secciones y Elevaciones.

En la figura 23 se muestra las secciones y elevaciones de la estructura.

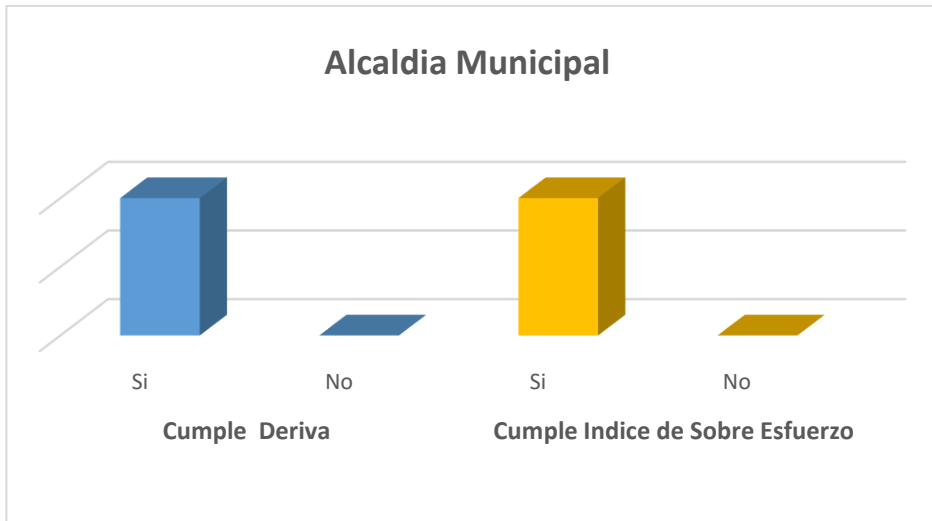
Gráfico 11: Resultados Alcaldía Municipal
Fuente: Autores.

En el gráfico 11 se puede analizar que la alcaldía cumple con las derivas y el índice de sobre esfuerzo como se estipula en la NSR-10.
