**CONSERVACIÓN MICROCUENCA HIDROGRÁFICA LA BELLA
MUNICIPIO DE PEREIRA (RISARALDA)**

**UNIVERSIDAD LIBRE
FACULTAD DE INGENIERÍA
PROGRAMA DE INGENIERÍA CIVIL
PEREIRA
2013**

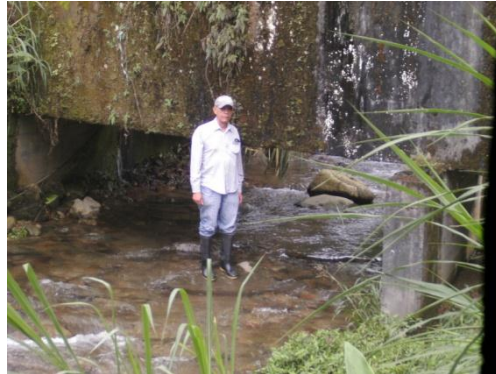
Figura 1. Canal de aducción

A parte de crecientes naturales el estudio también contemplaba otra amenaza, el factor de acumulación de material de arrastre de la quebrada y de diferentes laderas, que establecían posibilidades de estancamiento y posteriormente avalanchas. Este trabajo fue riguroso ya que de ahí dependía la seguridad del canal de aducción Nuevo Libaré, por la ubicación en la zona **(Ver foto 1)**. De este modo, sobre el cauce ya se encuentran obras velando por estas amenazas de estabilidad y creciente.

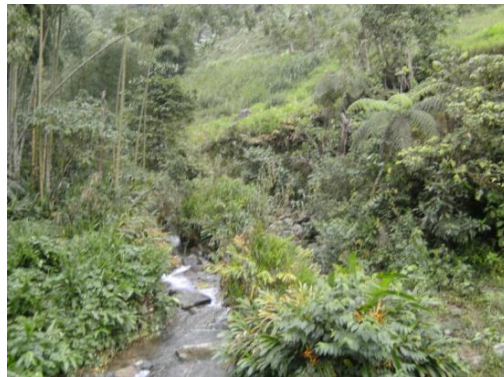
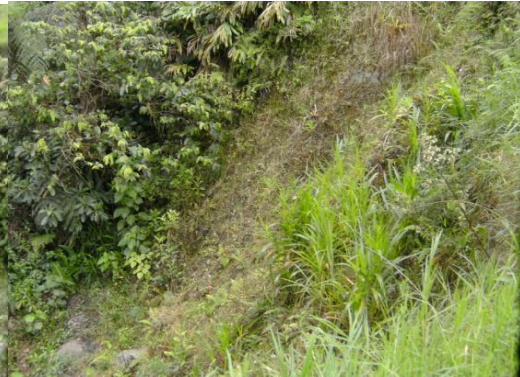
Figura 2

2. Otro factor trata de siembras irregulares sobre la quebrada La Bella, causa que obliga a cambiar el curso normal de la quebrada. En las **fotos 2 y 3** se aprecia como la siembra de un guadual le quita tierras a pobladores del sector.

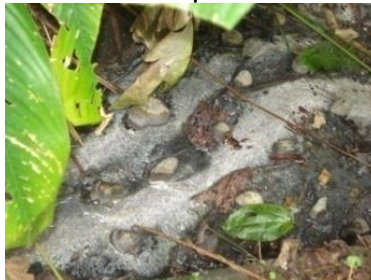
Figura 4. Aguas residuales del sector La Estrella contaminando tributarios de la quebrada la Bella

Al presentarse esta demanda de población también se alteraron los sistemas sépticos de la zona, debido a que fueron diseñados en un principio para atender un número pequeño de casas y no para soportar los caseríos que hoy en día existen en la zona. Por tal motivo los sistemas colapsaron y en el presente estas aguas residuales ya no conducen por su cauce sino que emergen del ducto y transitan sobre la flora perteneciente a la microcuenca.

En las imágenes es claro la probabilidad de impacto que se puede estar generando en el recurso hídrico vital para el ser humano y además, las aguas residuales aparte de ser alimentadas por las distintas actividades que se llevan en las casas, también son engrosadas por las porcícolas y galpones que existen en la zona; sumándose como posible amenaza el ganado ubicado a lo largo de la quebrada, ya que las reses compactan el suelo logrando alterarlo y convertirlo en inapropiado para el afluente que transita por el sector.

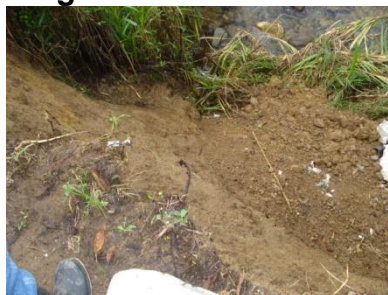
Figura 5. Masas activas

En la visita al corredor por donde discurre la fuente, también se visualizaron problemas de estabilidad de suelos a lo largo de la microcuenca, como zonas erosivas no activas y evidencias de socavación. Razón que amerita el análisis de estos deslizamientos a fin de evitar resaltos hidráulicos y represamientos, mitigándose futuros problemas de avalanchas y alteraciones en la estructura de la microcuenca por causa de erosiones o desgastes

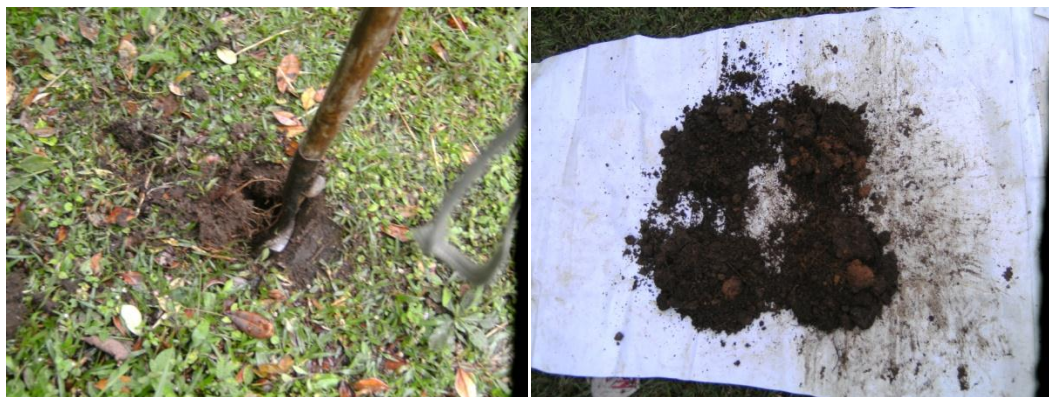
Figuras 19 Y 20. Toma y Selección muestras de suelo.

El material recolectado en ambas zonas se mezcló y extendió por aparte, fraccionándose cada muestra en cuatro raciones iguales para después, excluir dos fracciones opuestas y volver a mezclar, repitiéndose el proceso tres veces.

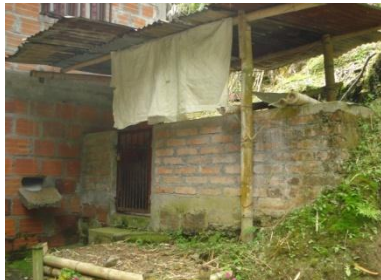
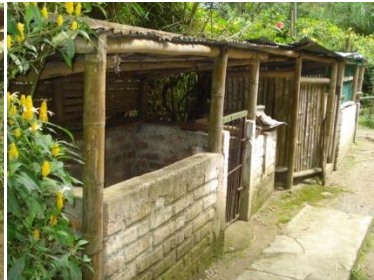
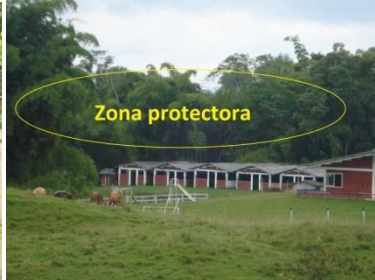
La microcuenca alberga alrededor de 35 cerdos y unos 16 corrales **(Ver anexo E, Plano 4)**, teniendo en cuenta que cerca de 9 de ellos se encontraron desocupados. La porcicultura ha disminuido en la zona durante los últimos tres años, y debido a esta razón es común encontrar corrales caseros deshabitados **(Ver fotos 25 Y 26)**, e incluso un predio con una infraestructura de 5 porquerizas con capacidad de abarcar un promedio de 1000 cerdos **(Ver foto 35)**, que por cierto fue cimentado junto a la zona protectora de un afluente perteneciente a la quebrada la Bella.

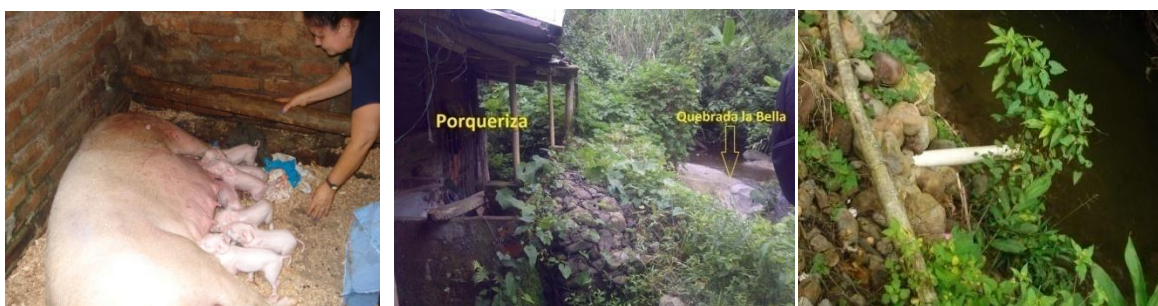
Figuras 36, 37 Y 38. Corral de sistema familiar

No sólo en la cuenca baja se contamina la fuente hídrica, del mismo modo se impacta el aire, la salud de los habitantes y el suelo, debido a corrales que no reciben ningún tipo de limpieza o desinfección. Lo anterior se puede evidenciar en el corral ubicado a pocos metros de la bocatoma del acueducto Charco Hondo

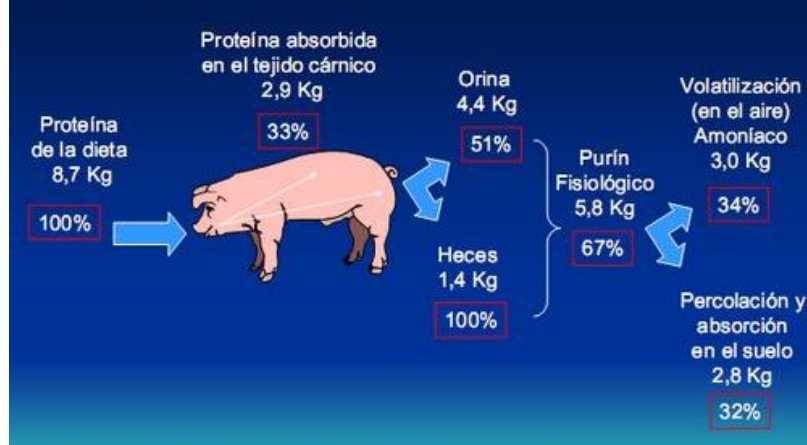
Figura 41. Proceso proteico de un cerdo.

La contaminación de las aguas por nitratos se debe en gran parte al manejo inadecuado de los residuos pecuarios a la hora del lavado. En la **figura 41** se aprecia la dinámica de utilización de los recursos proteicos aportados a un cerdo durante el proceso de producción⁶. En esta cadena se visualiza la cantidad de sustancias que solo un cerdo puede engendrar, razón por la cual todas las porquerizas de la microcuenca son catalogadas como fuentes de contaminación, sin importar el número mínimo de animales que posean.

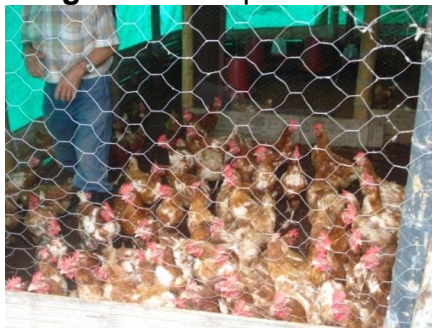
Figura 42. Galpón casero.

La zona que registró más movimiento avícola fue la parte alta de la microcuenca, donde el señor Alberto Cardona administrador de varios galpones afirmó el auge que ha tenido la actividad en los últimos años, pasando de un galpón casero aproximadamente con 90 aves (**Ver foto 42**) a galpones macros.

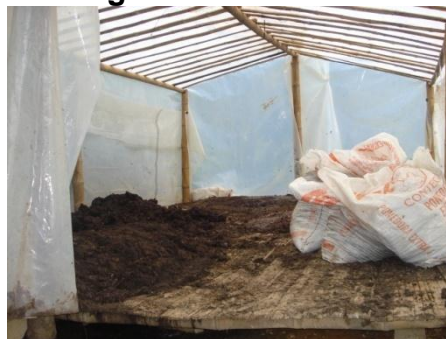
Figura 45. Gallinaza.

En la visita del 13 de marzo de 2013 este galpón contaba con dos góndolas totalmente llenas, con un número de 1400 gallinas. Lo que significa que en esta granja al unir el galpón casero con el industrial serían 1490 ponedoras, una cifra alta a la hora de pensar en la cantidad de sustancias residuales que producen. Aunque hay que recalcar el manejo que se lleva a cabo con la gallinaza, ya que en su totalidad es procesada (**Ver foto 45**) para emplearla a manera de abono en los cafetales.

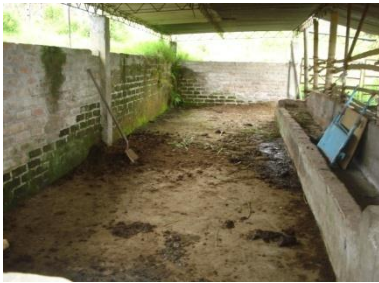
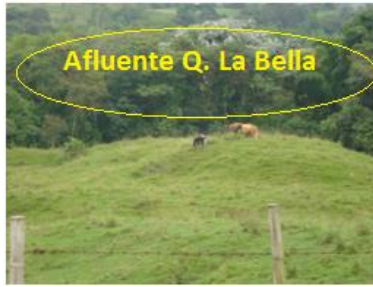
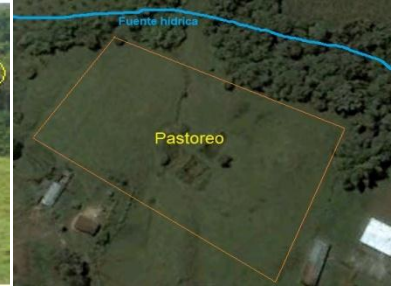
Sólo existen 2 establos donde existe agrupación de bovinos, el resto de reces están distribuidos en potreros por unidades o en pares. El primer establo contiene 5 animales **(Ver fotos 46, 47 y 48)**, ubicado enseguida de un afluente de la quebrada la Bella y no cuenta con ningún tratamiento de aguas residuales. Este punto se contempló como un contaminante directo, a pesar de que contiene un número bajo en animales las diferentes sustancias residuales por pocas que sean convergen al recurso hídrico.

Un animal en promedio se come 10 kg diarios de forraje por cada 100 kg de peso, es decir que los bovinos de estos establos consumen alrededor de 30 kg al día⁸. El primer establo cuenta con un terreno de potrero de unos 4100 m² (**Ver foto 48**) y el segundo establo tiene 1800 m² (**Ver foto 51**), ambos terrenos con pastizales que producen en promedio 5 kg de forraje verde por metro cuadrado.

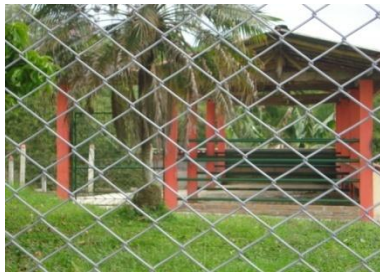
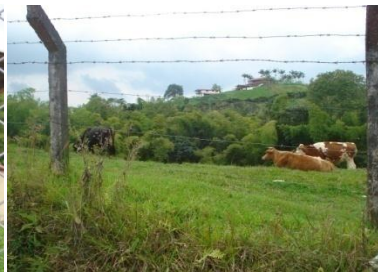
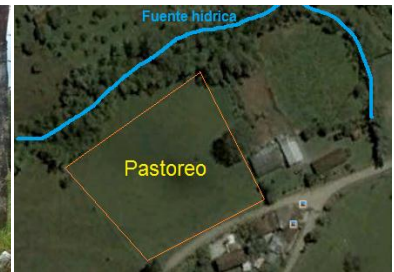
El segundo establo Alberga 4 reses y también está ubicado al lado de un afluente (**Ver fotos 49, 50 y 51**), con la excepción de que este predio cuenta con sistema séptico. De igual manera a la hora de realizar el aseo del establo vierten los residuos al suelo, llegando indirectamente a la fuente de agua.

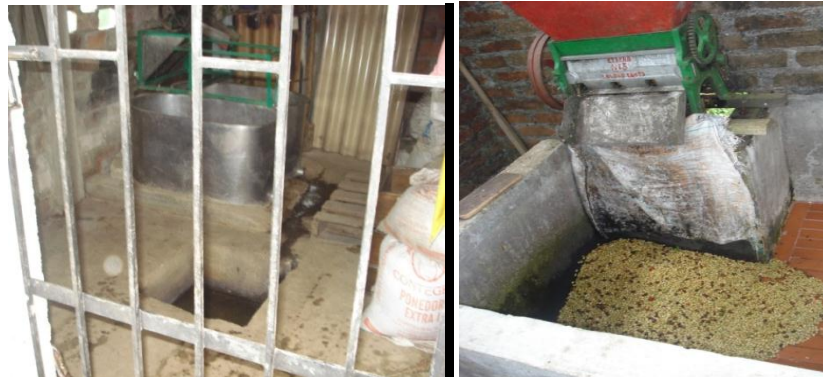
Figuras 59 y 60. Procesadoras de café

Algunos cultivos de café aparte del impacto que generan con la cantidad de productos químicos que solicitan, también lo hacen con sus procesadoras al carecer éstas de plantas de tratamiento de aguas residuales.

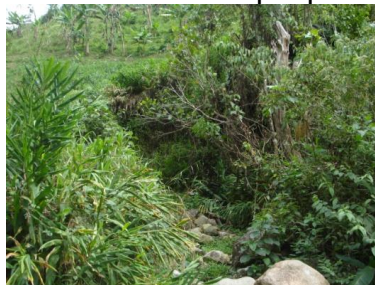
Figura 62. Poco bosque protector

Y la segunda razón consiste en la agricultura que se ejecuta por parte de esta comunidad afrocolombiana, ya que han recurrido a la tala de árboles con el fin de obtener terrenos indicados para sus siembras. Estas talas se hacen y después no se realizan reforestaciones, causando un serio daño al hábitat en pérdida de biodiversidad y aridez. Además no se observan estratos arbóreos protegiendo vertientes de la quebrada la Bella, situación que fomenta posibles sequías y amenaza el manantial ubicado en el predio de esta comunidad.

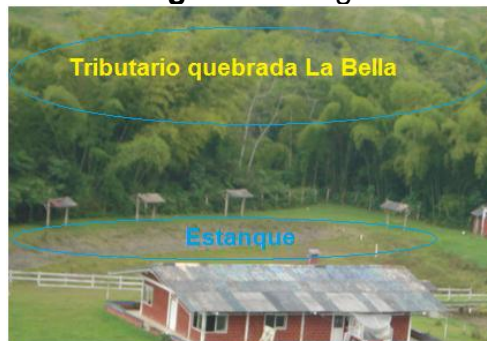
Figura 63. Lago

En la microcuenca se han llevado a cabo cultivos de recursos hidrobiológicos en ambientes acuáticos artificiales; siendo esta actividad muy poco común en la zona, vista sólo en temporadas, así lo afirmó el mayordomo de un estanque que se abastecía del agua proveniente de la quebrada La Bella.

A pesar que este predio está suspendido y no hay más actividad en la zona, se debe tener en cuenta la infracción que comete el propietario en cuanto a la toma de agua del recurso natural, pues no tiene concesión por parte de la CARDER para extraer algún caudal de la quebrada, infringiendo el artículo 51 del decreto 1594 de 1984, el cual expone que todo usuario de agua que no haya legalizado su uso de conformidad con las disposiciones de la EMAR, deberá solicitar la correspondiente concesión de agua.

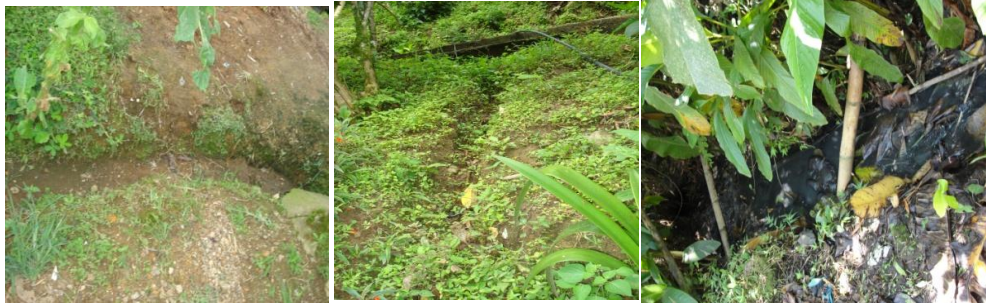
Figuras 66, 67, 68. Canales naturales de aguas residuales

También son comunes las descargas de aguas residuales domésticas al suelo. Este impacto indirecto es común en viviendas que no están ubicadas sobre el perímetro de la quebrada y al no haber la comodidad de conducir tubos al afluente recurren a letrinas básicas¹¹ o conducen las aguas residuales por canales naturales vulnerables a infiltraciones (**Ver fotos 66, 67 y 68**), generando daños al suelo y teniendo como destino final el recurso hídrico. Este tipo de recolección implementado de una manera no sofisticada es peligroso para los seres vivos, ya que produce fundamentalmente dos tipos de gas: dióxido de carbono y metano, y en ocasiones monóxido de carbono que es de alta toxicidad.

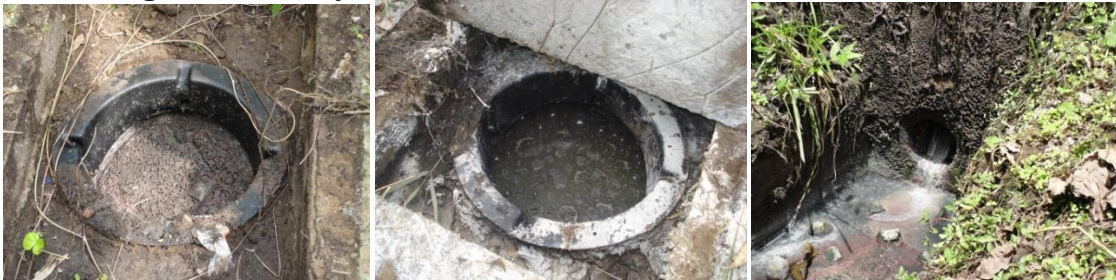
Figuras 73, 74 y 75. Sistemas septicos Plan de vivienda Número 1

La primera causa de error se basa en que no existe una dinámica lo suficientemente estricta para realizar cumplidamente el mantenimiento, y esto se debe a la manera elemental en que delegan las tareas de limpieza los habitantes del sector. Esto conlleva al rebosamiento de los sistemas colocando en peligro la salud humana, dejándola en riesgo de brotes de infecciones y enfermedades como disentería, hepatitis, fiebre tifoidea y otras enfermedades gastrointestinales agudas como el cólera. Además degrada el medio ambiente, especialmente las aguas subterráneas y por ende la quebrada La Bella, contaminándola con bacterias y Nutrimientos (nitrógeno y fósforo) que causan crecimiento desmedido

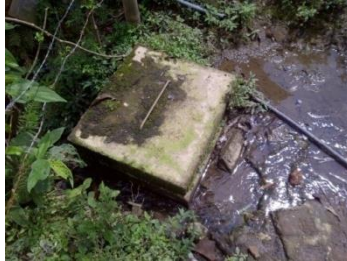
Figura 76. Pozo séptico

En algunos sistemas sépticos individuales de viviendas apartadas también se presenció falta de mantenimiento (**Ver foto 76**), la principal razón es la poca información que poseen acerca del sostenimiento de la infraestructura.

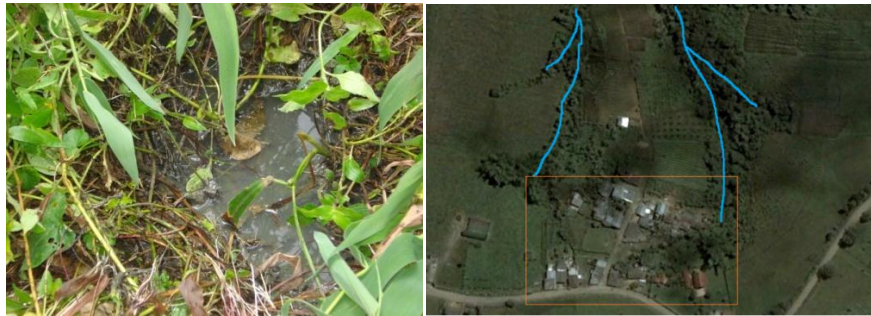
Figura 77. Rebosamiento de tanques **Figura 78.** Amenaza de afluentes

Este caserío al seguir conllevando los tratamientos de aguas domésticas del mismo modo, está desacatando el artículo 15 de la ley 9 de 1979 el cual señala que *si al construir un sistema de tratamiento de agua no alcanza los límites prefijados, la persona interesada deberá ejecutar los cambios o adiciones necesarios para cumplir con las exigencias requeridas*. Esta exigencia también debe ser regulada por las entidades públicas competentes, que deben de velar por la calidad de los sistemas residuales para la conservación de la microcuenca.

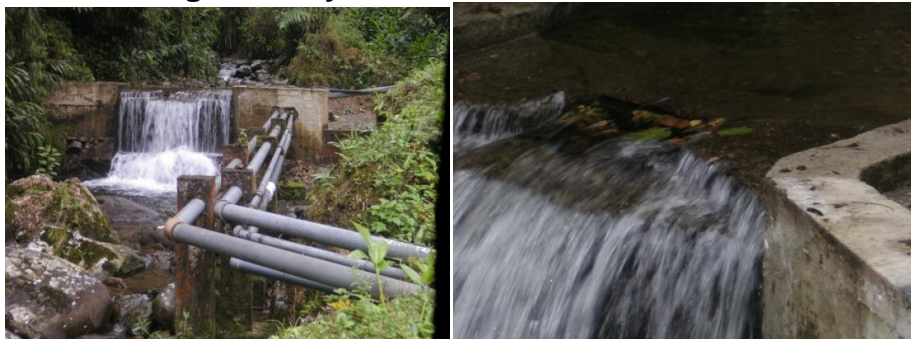
Figuras 80 y 81. Bocatoma Charco Hondo

Estos movimientos de tierra que deslizan hasta la quebrada alteran las propiedades químicas y físicas del agua, abasteciéndose la bocatoma del Porvenir con este líquido (**Ver fotos 80 y 81**); acrecentándose el trabajo de las plantas que tratan el flujo hídrico.

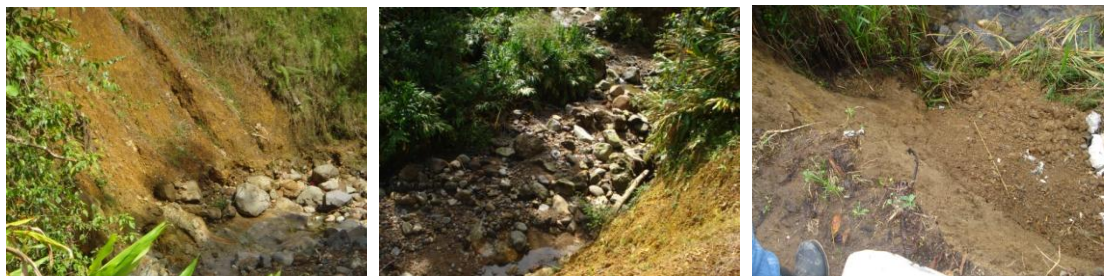
Figuras 82, 83 y 84. Desprendimientos activos

En este sector norte de la microcuenca, durante la visita de campo cumplida en junio del año 2011 se apreciaron dos movimientos en masa activos (**Ver Fotos 82, 83 y 84**). En otro recorrido realizado en marzo de 2013, los puntos ya no presentaban el mismo daño, e incluso, estaban revegetalizados (**Ver Fotos 85 y 86**). Aunque las laderas cuestionadas no presentaron riesgo en el 2013, la pérdida de terreno que han tenido las torna críticas. Además, se debe tener en cuenta la alerta que expresan los pobladores que habitan cerca de los dos puntos, quienes narran la frecuencia con la que se despierta la actividad de desprendimiento e inclusive, han ejecutado procesos empíricos con llantas fundidas en concreto para evitar la pérdida de terreno (**Ver Foto 87**). Dichos sectores son:

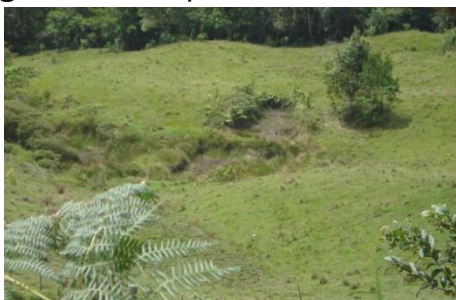
Figura 88. Desplazamiento del suelo

del suelo por procesos de hundimientos que pueden suceder por las bajas pendientes o por la saturación periódica de agua. Este fenómeno no aumenta el riesgo para la conservación, su implicación se limita en la deformación paisajística sin compromisos amenazantes.

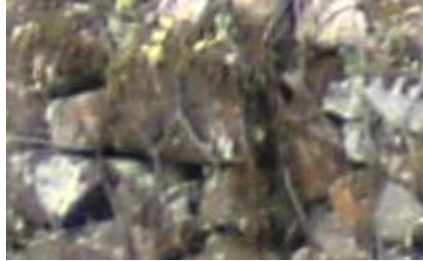
Figura 107. Alambre de torsión

La estructura (d) diseñada en gavión con malla hexagonal o de torsión (**Ver foto 95**), presenta corrosión²⁴ en sus alambres; debido al contacto permanente con el agua de la quebrada La Bella, que en este punto obtuvo la contaminación más alta del informe, acogiendo sustancias químicamente corrosivas (pH) que atacan la malla del gavión, corroyendo el zinc que recubre el tejido.

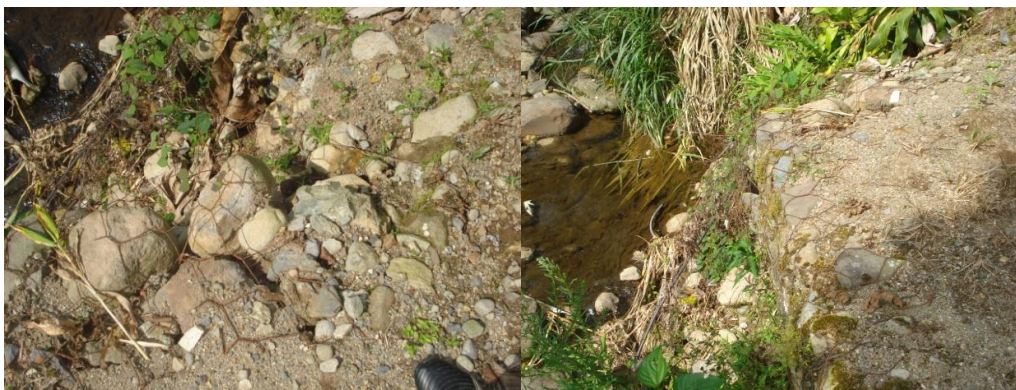
Figuras 108 y 109. Daños en estructura de protección

En cuanto al cosido y el refuerzo, la estructura presenta inconvenientes. En la parte superior izquierda el muro sufre una pérdida de material de relleno a través de un rompimiento de la malla (**Ver fotos 108 y 109**). Es probable que el cosido se haya realizado con un calibre muy pobre y este falló. Contemplando las dimensiones y el material del gavión, las canastas requieren de un nuevo cosido con alambre número 13, y para evitar futuras fallas cometer un refuerzo con alambre de un diámetro mayor para obtener más resistencia (calibre 10). [12]

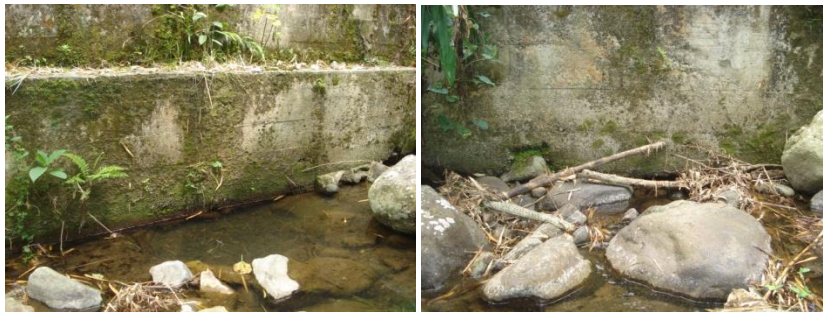
Figuras 110 y 111. Patas de gaviones revestidos

En cuanto a las estructuras (a, c, d y e), por ser gaviones revestidos en concretos y tener mayor durabilidad y resistencia, no presentar percances relacionados con desgaste por factores externos. Aunque esta gavionería es más sensible a asentamientos, las estructuras presentan la misma posición de diseño y no muestran socavación en las patas. **(Ver foto 110 y 111)**. Así también, es común que por sus revestimientos en concreto pierdan más fácil su flexibilidad, en las 4 obras visitas no se hallaron agrietamientos considerables que impacten la vida útil de las estructuras.

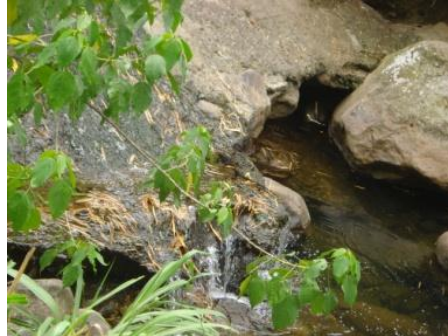
Figura 112. Socavación en disipador de energía

Por otra parte, los disipadores de energía inclinados a 45 grados presentaron socavación en el empalme final muy seguramente a la erosión que repercute en ese punto **(Ver figura 112)**.

Para este tipo de inconvenientes, se puede realizar un enrocado en la parte inferior de los disipadores. El enrocado deberá ser armado con rocas sólidas, sanas, duras y con un peso determinado, trabajándose con un material bien gradado.

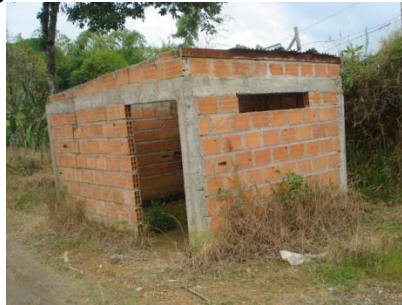
Figura 113. Caseta vereda Morrón

En la ficha N°1 sobre sus actividades planteadas, se especifica la del plan de reciclaje. La propuesta trata de implementar el mismo mecanismo de reutilización que emplea la vereda el Porvenir con los residuos sólidos, tales como plástico, papel y cartón. El sistema consta de casetas recicladoras a cargo de empresas prestadoras de servicios relacionadas con el tema, las cuales cambien elementos reciclables por productos de la canasta familiar (Arroz, panela, azúcar, entre otros). En la vereda Morrón hay parte del trabajo adelantado, en su área fue iniciada la construcción de una caseta **(Ver foto 99)**, que por motivos desconocidos fue abandonada la obra, sin prestar ningún servicio en el momento.

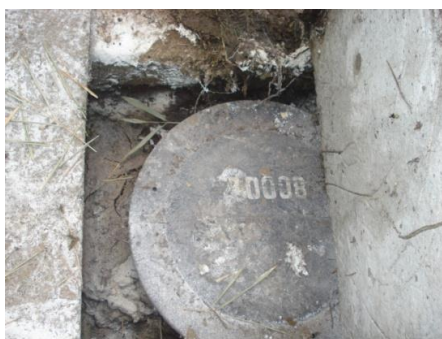
Figura 121. Prototipo de tanque PV2²⁷

Al interpretar y ejercer esta actividad de una manera eficaz, no existe la necesidad de diseñar un sistema séptico colectivo para el plan de vivienda número 2. A pesar de su crecimiento poblacional, sus dos sistemas cuentan con tanques que tratan 16 mil litros (**ver foto 119**), capaces de evacuar una sobredemanda de usuarios siempre y cuando se realice un mantenimiento más acelerado. Teniendo en cuenta que tampoco se puede abusar en el aumento de usuarios.

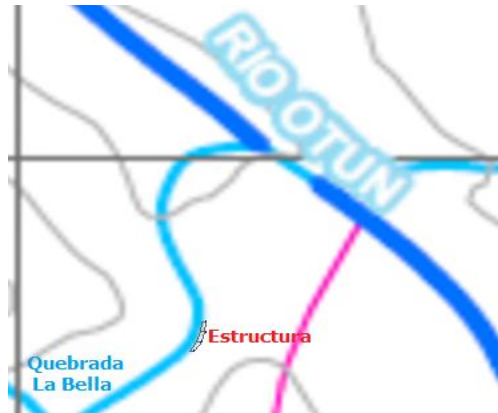
Figura 122. Localización muro integral E1

Esta actividad se basa en un sistema de contención de tierras formado por un enrejado metálico, compuesto por malla hexagonal de triple torsión, el cual, debidamente ensamblado y relleno de piedra, forma una estructura adecuada para soportar las cargas ejercidas por el terreno y la erosión producida por la corriente fluvial. Se diseña un muro de tipo integral, donde solo actúa la fuerza de gravedad generada por el volumen de los gaviones. Partiendo de este diseño, se estableció la relación altura /ancho. La estructura fue diseñada entre el kilómetro K2+732 y el K2+762.89 de la quebrada La Bella.

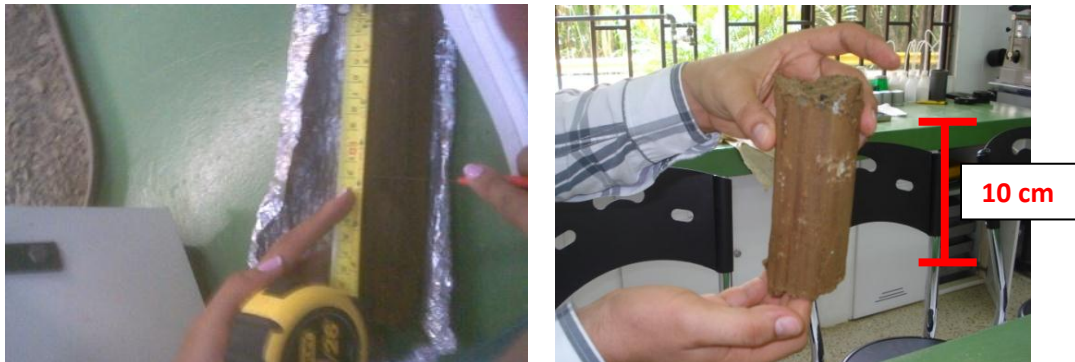
Figura 128 y 129. Muestra a ensayar

Mediante un extractor horizontal se sacó la muestra del tubo, conservándose sólo un fragmento de 10 cm de largo.

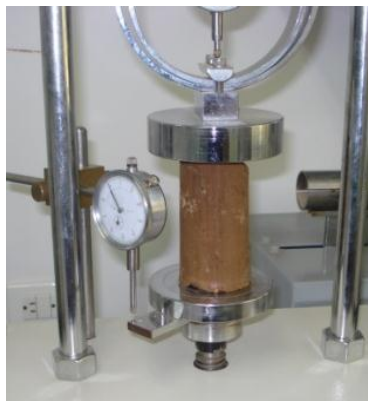
Figura 130. Ensayo de compresión inconfinada

Se ensayó la muestra en la máquina de compresión no confinada, a través de un sistema de lectura de carga y deformación. La probeta se sujetó de manera que los ejes quedaran perpendiculares a los extremos y los relojes estuvieran en ceros. Siendo así, se procedió a aplicar las fuerzas.

La prueba tuvo fin cuando la muestra se agrietó, hecho que ocurrió cuando la deformación controlada llegó a 100.

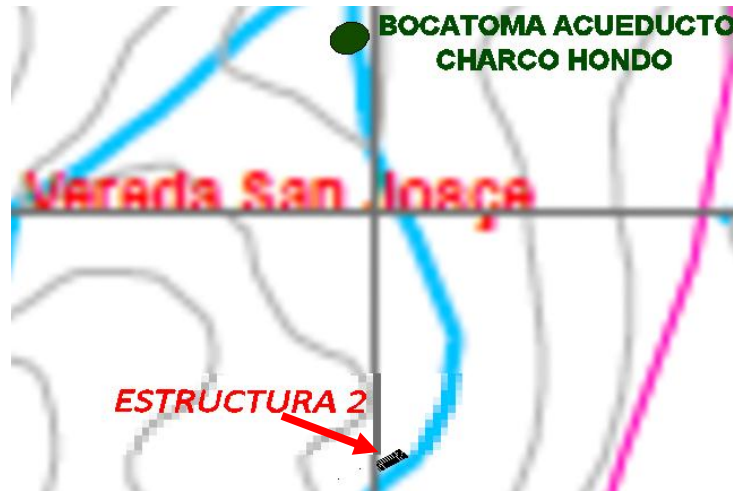
Figura 140. Localización muro integral E2

La estructura a diseñar se trata de un muro de altura considerable (**Ver figura 140**), por tal razón, para darle mayor estabilidad es armado con tierra de relleno, generándose una fuerza adicional a la de la gravedad, debido al peso que aporta el material sobre él. La estructura fue diseñada entre el kilometro K2+164.91 y el K2+195 de la quebrada La Bella.
