遺跡保存のあり方

How to Conserve Archaeological Sites

キーワード：土井ヶ浜遺跡，文化財，保存，マネジメント

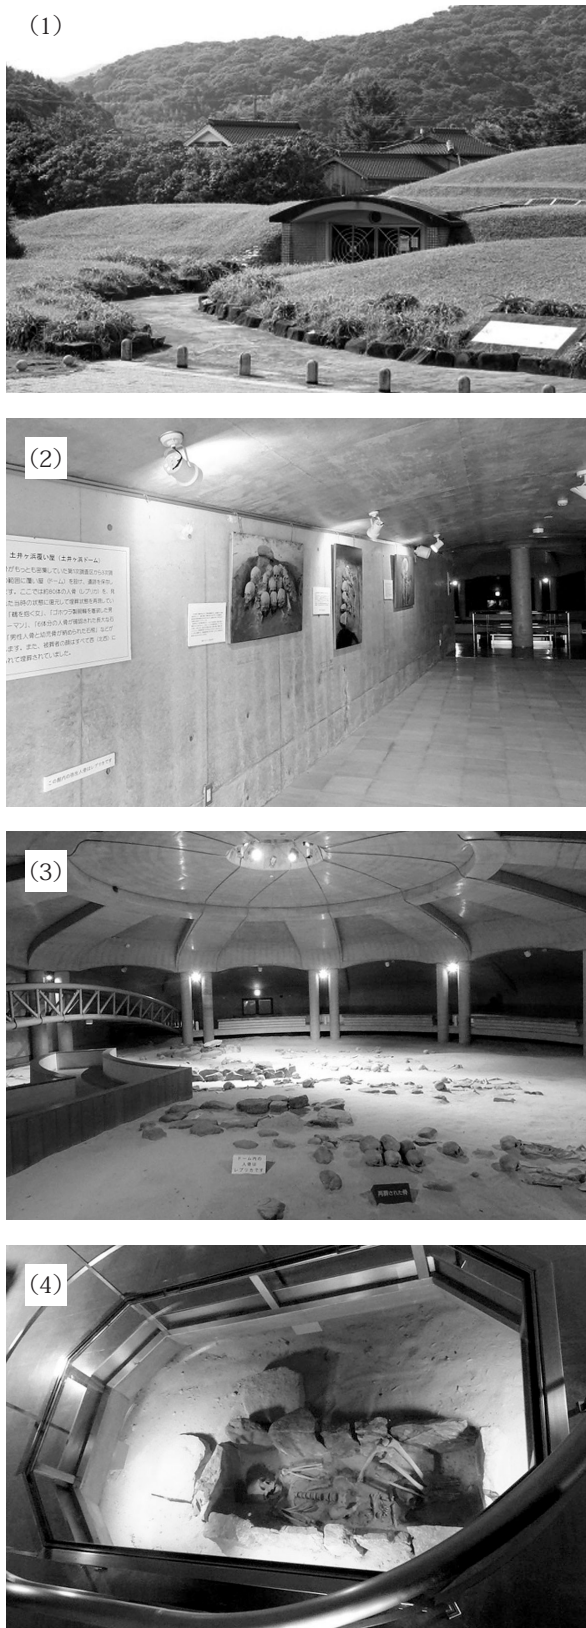
図2 土井ヶ浜ドームの様子

(1)ドームの外部, (2)ドームの廊下, (3)ドームの内部, (4)復元された人骨(レプリカ)

貝製品や土器を展示している。人骨の密度が高い部分にはドームを設け、遺跡を保護している(図2)。ここには約80体の人骨(レプリカ)が、発掘時の姿で復原されている。顔を西に向けているのが、土井ヶ浜弥生人の埋葬の特徴である(土井ヶ浜遺跡・ミュージアム編 2003, 2014)。土井ヶ浜遺跡は中世から近世まで季節風によって砂丘からもたらされた粗い白砂が厚く体積し、砂には多量の貝粉が含まれていてその粉のカルシウムが弥生人骨の保存に大きな役割を果たした。すなわち、地域の自然環境が遺跡の特性を活かしたことである。

られる。土井ヶ浜遺跡の一部は保存設備をもちいた復元遺跡として公開・活用されている。土井ヶ浜遺跡整備にあたっては, これまでの発掘調査の成果を踏まえ, 西側に眠る未調査埋葬地区を将来にわたる「保存エリア」とし, 第1～第5次調査で既に入骨を取り上げているエリアを「公開エリア」としている。土井ヶ浜ドームの設置場所は「公開エリア」であり, 第1次調査区から第3次調査区の範囲に覆屋を設け, 遺跡を保存し, 人骨約80体(レプリカ)を使って発掘当時を再現している。また, この遺跡が崩れやすい砂丘に立地する点を考慮して遺跡に覆屋を設置した(土井ヶ浜遺跡の保存修理事業報告書1991)。土井ヶ浜ドームの建設期間は1986年～1990年で建築面積604.4m², 半地下式遺構覆屋と展示面スペースに構成されている(土井ヶ浜遺跡・人類学ミュージアム編2001)。
