La revalorización del espacio público a partir de las condiciones de accesibilidad peatonal. Un estudio sobre barreras arquitectónicas en la ciudad de Mar del Plata

Mariana Yeannes¹

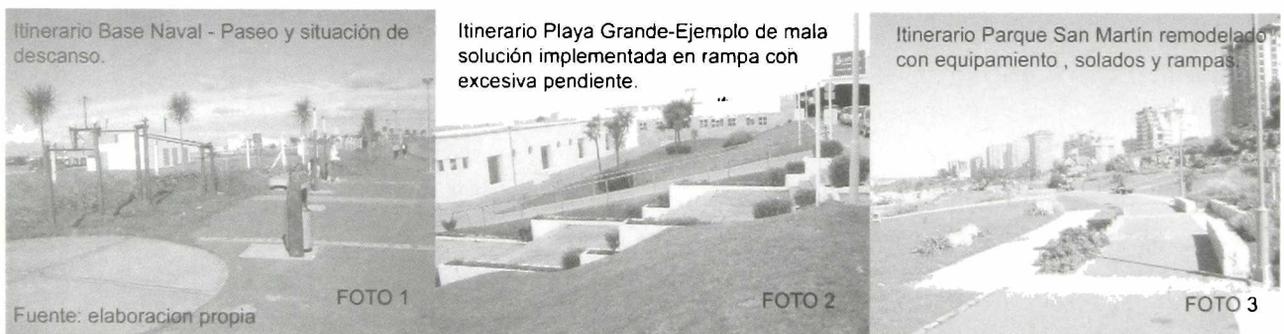
Gráfico 2. Paseo Costero Sur

Paseo Costero Sur. Gráfico 2

los términos que ahora conocemos, estos problemas han sido advertidos, sin embargo existen serias dificultades para resolverlos, fundamentalmente en el acceso a los balnearios (Gráfico 2. Foto 2)

Itinerario Parque San Martín y Playa Chica: este fue remodelado completamente para la IV Cumbre de las Américas, incorporándose en los paseos peatonales existentes mobiliario urbano (paradas de colectivo, iluminación, bancos) y realizándose nuevamente las veredas. Particularmente en el Parque se crearon paseos nuevos, lugares de descanso y se incorporaron rampas en los accesos, este itinerario mejoró sustantivamente su situación peatonal (Gráfico 2. Foto 3).

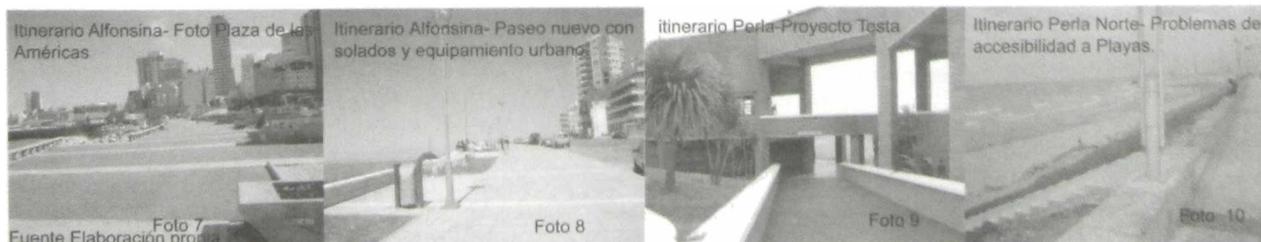
Gráfico 4. Paseo Costero Norte

Paseo Costero Norte. Gráfico 4

Itinerario Alfonsina: definido por la barranca, el Paseo Alfonsina Storni (Boulevard Marítimo entre calle San Luis y 3 de Febrero) se vivencia a partir de sus circulaciones; la parte alta responde al Blvd. Marítimo fue renovado casi en su totalidad para la IV Cumbre de las Américas, se generaron miradores hacia las playas céntricas. Se rediseñaron las veredas, incorporando luminarias y mobiliario urbano específico como bancos y cestos, diseñándose espacios particulares para la contemplación, mejorando notablemente la degradada situación anterior (Gráfico 4. Foto 8). El recorrido peatonal del paseo bajo constituye una situación urbana inmejorable, los límites visuales están determinados por la barranca de un lado y por el mar del otro, sin embargo el paseo está seriamente deteriorado y abandonado. La obra donde confluyen ambos paseos comprende un sector del Paseo Dávila, esta plaza urbana fue particularmente diseñada para la IV Cumbre, su valor radica en la recuperación de un espacio concesionado en público, además de contribuir a la continuidad del paseo costero entre el sector de la Perla y el centro. Actualmente el paseo es uno de los más concurridos por habitantes y turistas dadas sus condiciones de diseño y accesibilidad (Gráfico 4. Foto 7).

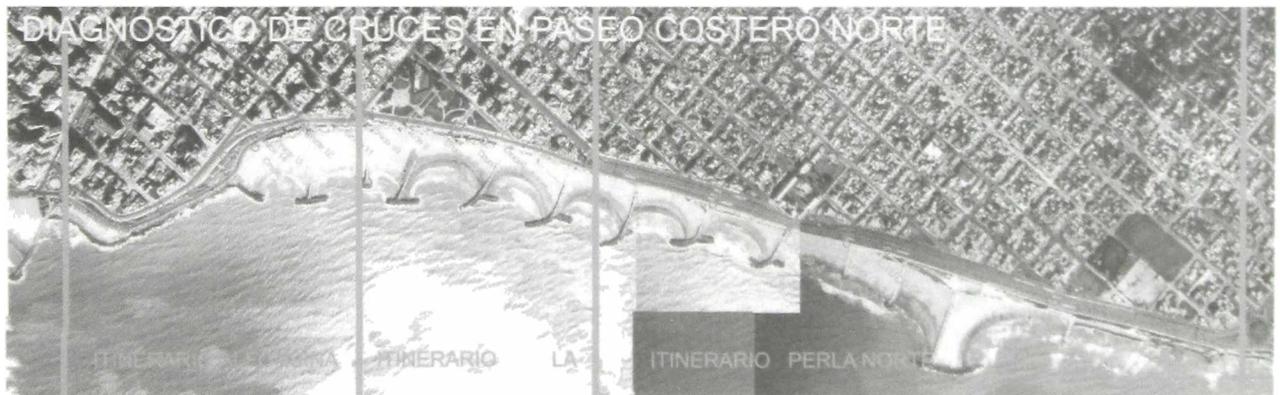
Gráfico 5. Relevamiento de cruces.

Especificaciones en el relevamiento gráfico de cruces

○	Identifica la existencia de una sola rampa en el cruce, esta identificación presupone la inaccesibilidad del mismo más allá del estado de la rampa identificada.
↑ ↓	Identifica la existencia de dos rampas en el cruce, existiendo la posibilidad de que el cruce sea accesible, practicable o inaccesible, según las condiciones y características de ambas rampas.
