Revista Tropic: Ciências Agrárias e Biológicas, v.7,n.1- 2013
Centro de Ciências Agrarias e Ambientais-Universidade Federal do Maranhão, MA.

Diagnóstico ambiental do córrego do Açude, Orizona-GO por meio de um protocolo de avaliação rápida de rios

Environmental diagnostic of the Açude stream, Orizona-Go using a rapid assessment protocol

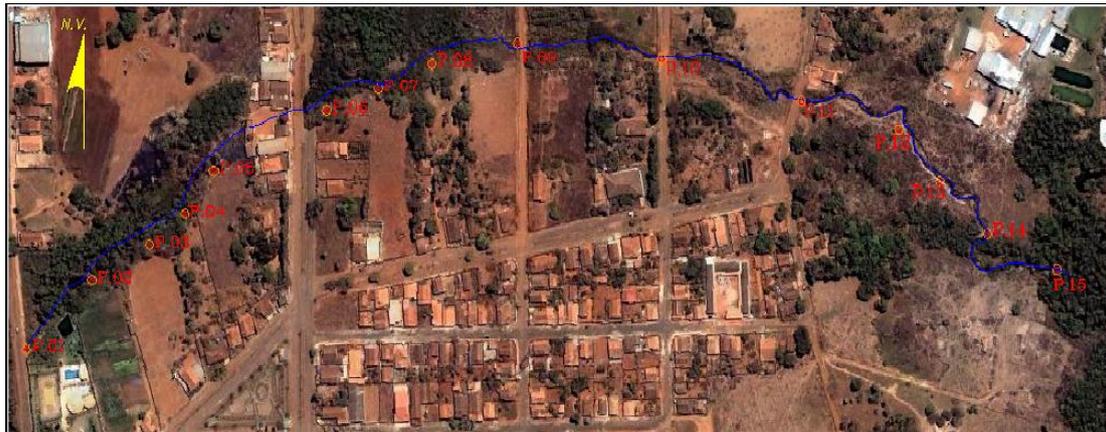
Figura 1. Representação esquemática da distribuição geográfica dos pontos onde os PARs foram aplicados. Escala 1/500. Os trechos avaliados estão identificados pela cor vermelha.

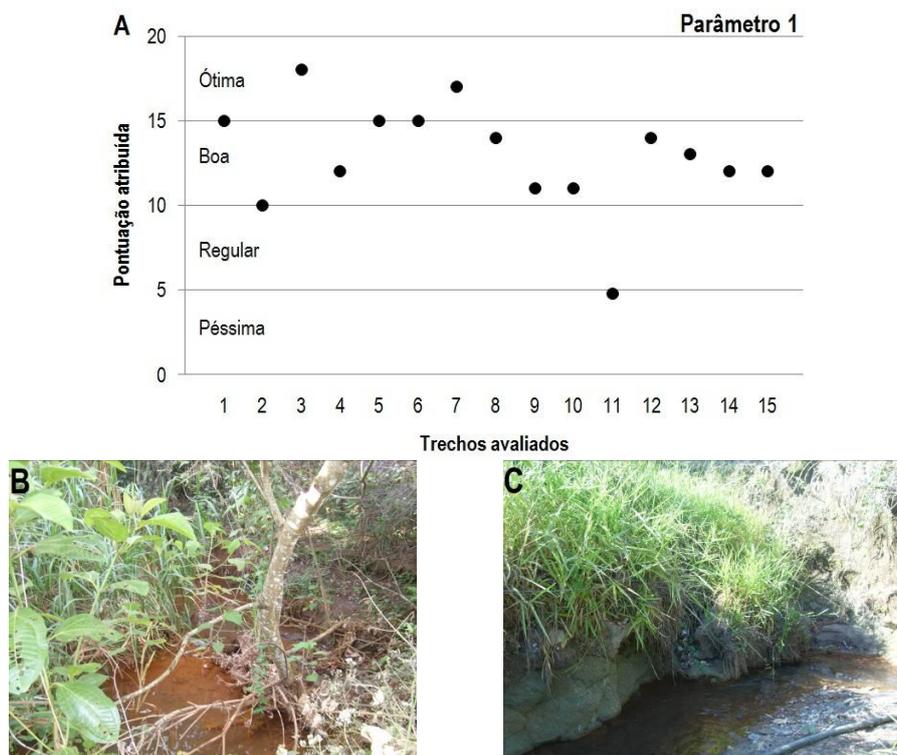
No que se refere às avaliações considerando cada variável avaliada nos trechos, para o parâmetro “substratos e/ou *habitat* disponíveis”, percebeu-se condições consideradas “boas” (Figura 2A) ou “ótimas” (Figura 2A e 2B) para a grande maioria dos trechos visitados, com exceção de um trecho classificado como “péssimo” para esse parâmetro (Figura 2C). Este parâmetro, segundo Resh & Rosenberg (1984), influencia

Figura 2. (A) Resultado da avaliação dos trechos de rios relativo ao parâmetro 1: “*Substratos e/ou habitats disponíveis*”. Em (B) observa-se uma condição “ótima” (trecho 1) e, em (C) uma condição “péssima” (trecho 11).

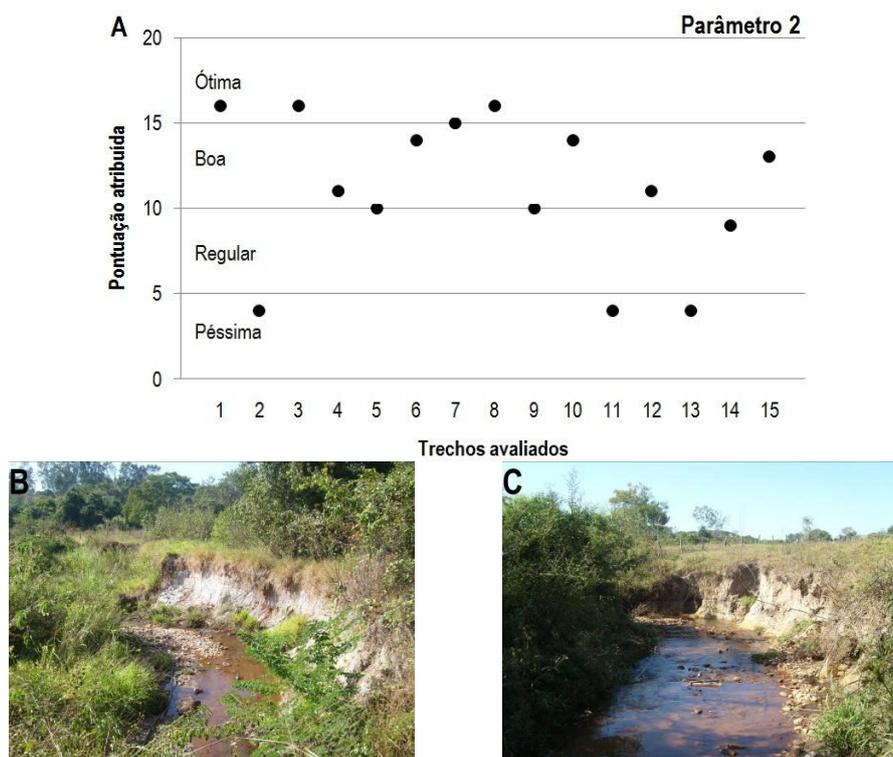
No parâmetro 2, “deposição de sedimentos”, os trechos 1, 3 e 8 foram aqueles

Figura 3. (A) Resultado da avaliação dos trechos de rios relativo ao parâmetro 2: “Deposição de sedimentos”. Em (B) observa-se uma condição “péssima” (trecho 13) e, em (C) uma condição “regular” (trecho 14).

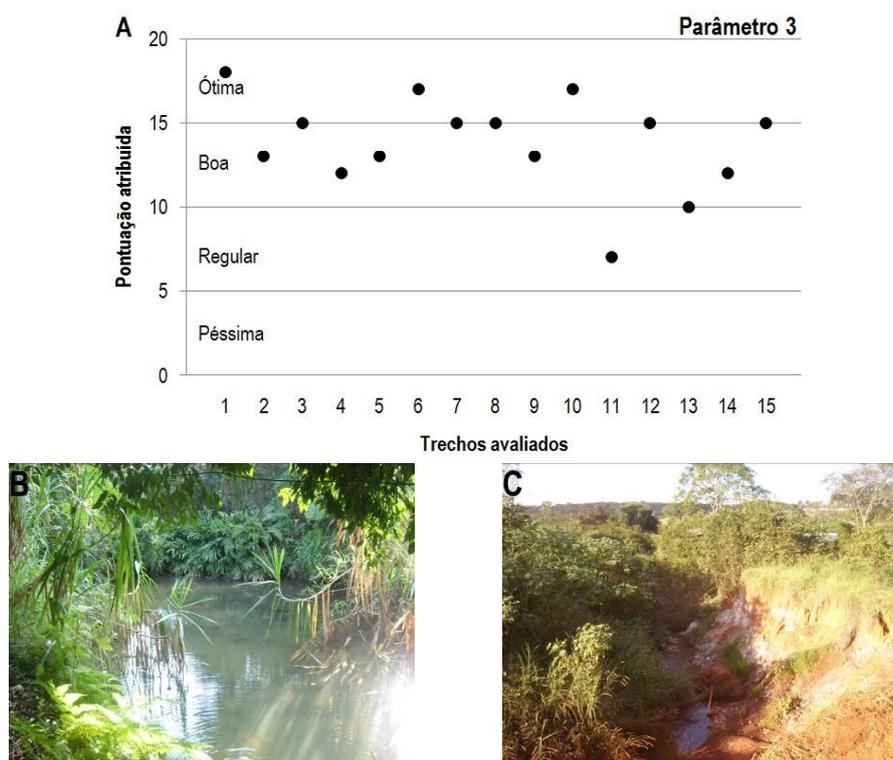
No parâmetro 3, “Condições de escoamento do canal”, os trechos avaliados obtiveram boas pontuações por apresentarem um bom grau de escoamento, sendo que as melhores pontuações foram obtidas da avaliação dos trechos 1, 6 e 10 (Figura 4A).

Enquanto a Figura 4B ilustra o trecho 1 classificado como “ótimo”, a Figura 4C

demonstra o trecho 11 considerado “regular” para o parâmetro considerado.

Figura 4. (A) Resultado da avaliação dos trechos de rios relativo ao parâmetro 3: “Condições de escoamento do canal”. Em (B) observa-se uma condição “ótima” (trecho 1) e, em (C) uma condição “regular” (trecho 11).

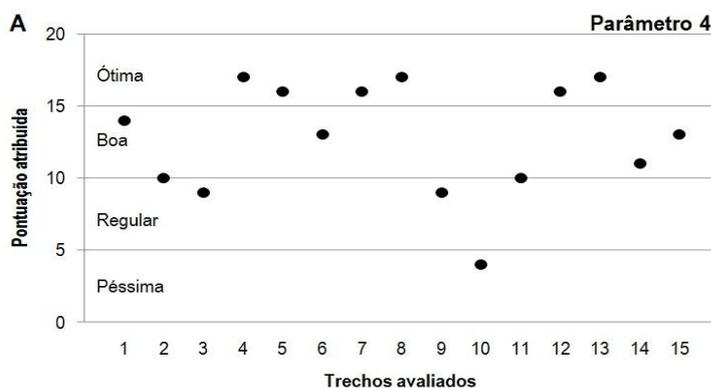
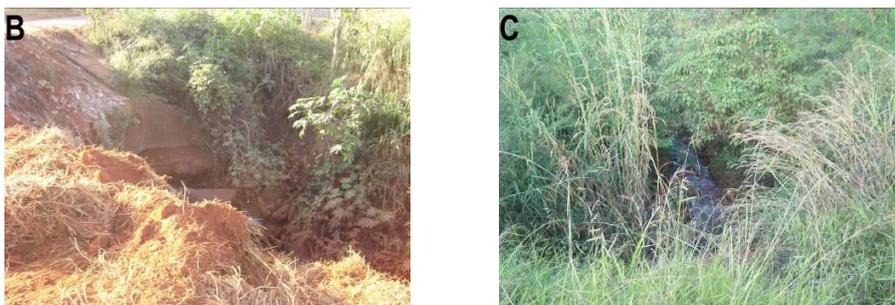
Em relação ao parâmetro 4, “alterações no canal”, foi possível observar que as pontuações foram variadas, e os trechos 4, 5, 7, 8, 12 e 13 (Figura 5A) foram aqueles que apresentaram pontuações acima de 15. Já o trecho 10 (Figura 5B) obteve pontuação 4,0, sendo o único considerado em “péssima” condição e na Figura 5C observa-se um trecho considerado “ótimo”

Figura 5. (A) Resultado da avaliação dos trechos de rios relativo ao parâmetro 4: “Alterações no canal”. Em (B) observa-se uma condição “péssima” (trecho 10) e em (C) uma condição “ótima” (um dos trechos considerados “referência”, mas que não foi avaliado pelo PAR utilizado).

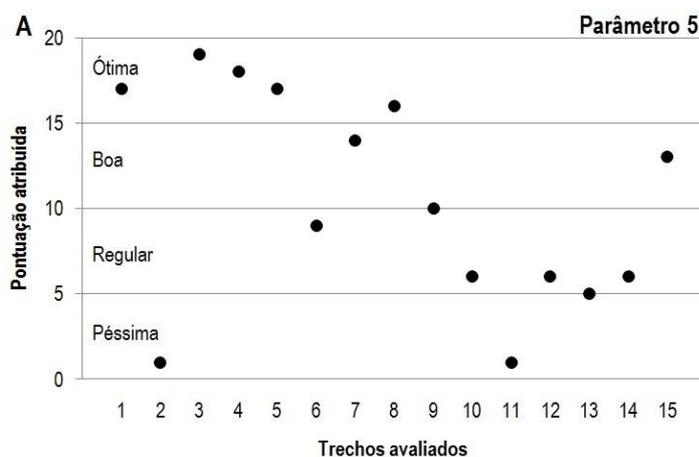
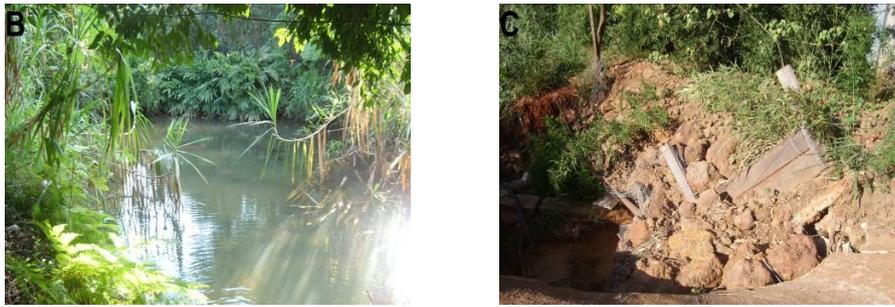
O parâmetro 5 “Estabilidade das margens” demonstrou ser um dos parâmetros com maior instabilidade no que se diz respeito a pontuações. Durante a visita aos trechos foi possível perceber uma oscilação nos pontos obtidos trecho a trecho. Os trechos 1, 3, 4, 5 e 8 (Figura 6A) obtiveram as melhores pontuações, acima de 15 pontos, sendo enquadrados em uma condição “ótima”. Já os resultados da avaliação dos demais trechos variaram entre diferentes valores (Figura 6A). A Figura 6B ilustra um trecho considerado “ótimo” para esse parâmetro e a Figura 6C ilustra o trecho 11, qualificado como “péssima”.

Figura 6. Resultado da avaliação dos trechos de rios relativo ao parâmetro 5: “Estabilidade das margens” (A). Em B observa-se uma condição “ótima” (trecho 1) e, em C uma condição “péssima” (trecho 11).

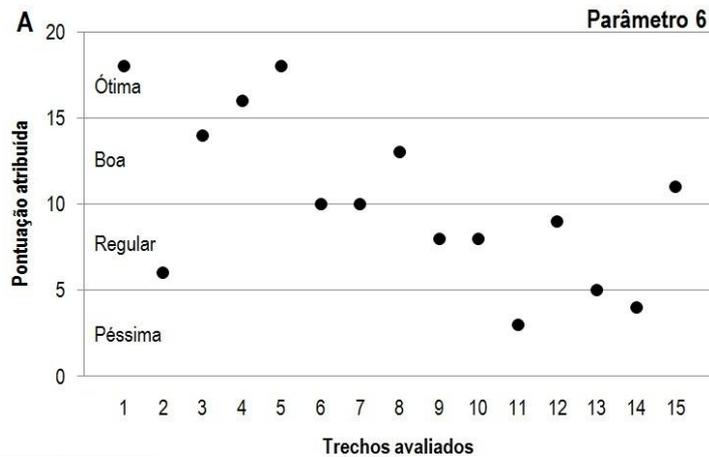
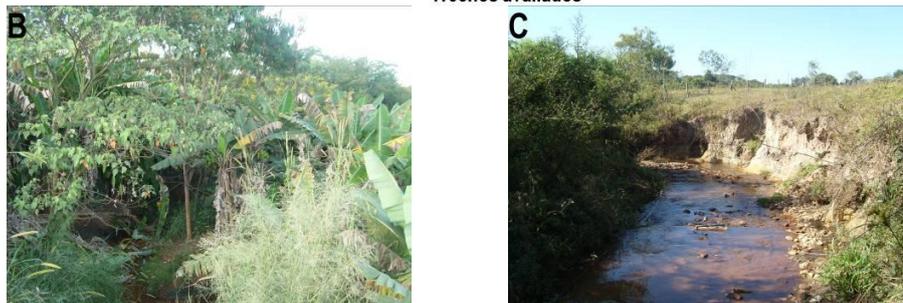
Em relação ao parâmetro 6, “proteção das margens pela vegetação”, foi observado que os trechos 1, 4 e 5 (Figura 7A) foram aqueles mais bem pontuados (Ex.: Figura 7B – trecho 1), nos quais se observa mata ciliar preservada e constituída de espécies nativas da cerrado goiano. Por outro lado, os trechos 11 e 14 foram aqueles considerados em condição “péssima”, não sendo possível observar praticamente nenhum tipo de vegetação arbustiva ao longo de suas margens (Ex.: Figura 7C). O restante dos pontos recebeu pontuações intermediárias que possibilitaram enquadrar os trechos avaliados em condições “regular” e “boa”.

Figura 7. Resultado da avaliação dos trechos de rios relativo ao (A) parâmetro 6: “Proteção das

margens pela vegetação” (A). Em B observa-se uma condição “ótima” (trecho 1) e, em C uma condição “péssima” (trecho 14).

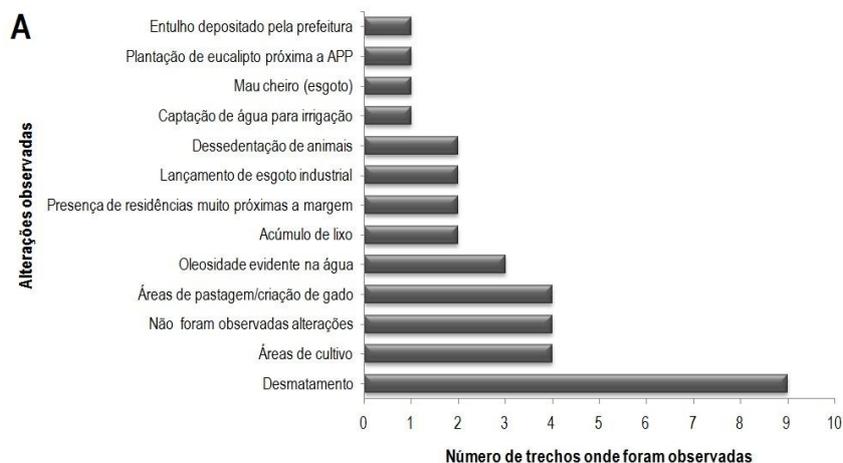
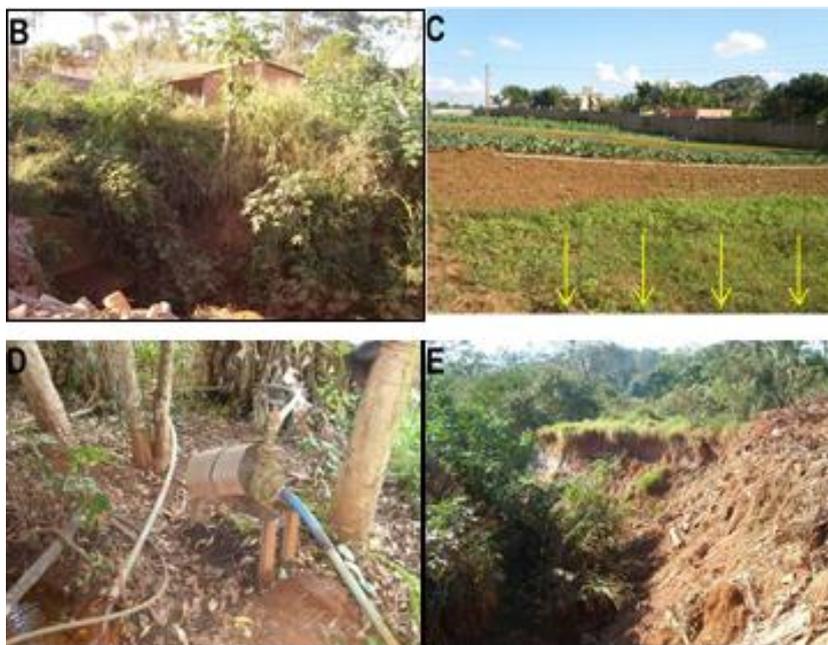
Por fim, por meio dos resultados do parâmetro 7 buscou-se identificar as principais alterações antrópicas observadas nos trechos visitados no período em que ocorreu a aplicação do PAR. Vários foram os problemas observados durante o período de aplicação, destacando principalmente as áreas de “desmatamento” que foram observados em 9 dos 15 trechos avaliados (Figura 8A). Logo atrás aparecem as áreas de “pastagem/criação de gado” e “áreas de cultivo” que foram detectadas em 4 dos 15 trechos avaliados. Além disso, problemas como “lançamento de efluente industrial”, “presença de residências muito próximas às margens do córrego”, “acúmulo de lixo”, bem como “oleosidade evidente na água” puderam ser observados em vários trechos do córrego avaliado.

Figura 8. (A) Alterações ou sinais de influência antrópica observados em trechos do córrego do Açude, Orizona-GO. Em (B), exemplo de construção muito próxima ao curso d'água (trecho 10). Em (C), área de cultivo muito próximo à margem (o curso d'água não aparece na foto devido à posição do fotógrafo. O curso d'água avaliado – trecho 12 – está situado nas proximidades das setas amarelas indicadas na figura). Em (D), ponto de captação de água para irrigação (trecho 13) e, em (E) disposição de entulho nas margens (trecho 11).

Sugere-se, portanto, que os órgãos públicos, tanto municipais, quanto estaduais tomem providências no sentido de realizarem atividades e/ou de estimularem a adoção de medidas que venham interromper os processos de degradação observados. Ainda que uma avaliação mais sistêmica não tenha sido realizada em outros cursos d'água da região, pode-se supor que condições similares à encontrada neste estudo também sejam evidenciadas em outros cursos d'água da região. A implantação de um plano de gestão ambiental, o desenvolvimento de projetos de educação ambiental (envolvendo comunidades ribeirinhas) e a implementação de programas de monitoramento dos recursos hídricos, podem ser medidas simples cujo impacto pode ser benéfico à conservação/preservação ambiental.

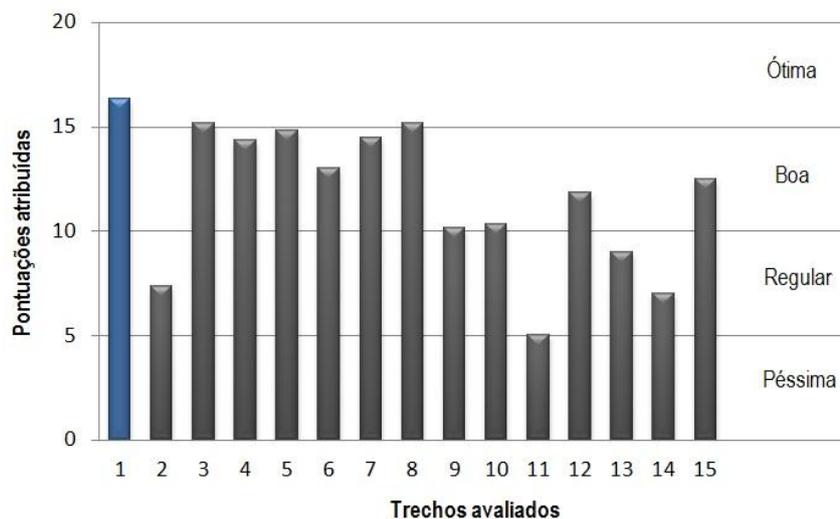
Por fim, após o cálculo das pontuações obtidas para cada parâmetro, observou-se que a maioria dos 15 trechos avaliados foi enquadrada numa categoria “boa”. Destaque

para os trechos 1 e 9, que receberam as melhores pontuações e os trechos 2 e 11, que receberam as pontuações mais baixas (Figura 9).

Figura 9. Resultado geral das avaliações realizadas em cada trecho de rio visitado, córrego do Açude, Orizona-GO. As linhas horizontais indicam a faixa limite de classificação das condições de integridade ambiental verificada no local da avaliação. A barra azul é referente ao trecho estabelecido como “referência”.
