# INTERESPAÇO

## Revista de Geografia e Interdisciplinaridade

### PROCESSOS EROSIVOS ACELERADOS EM ÁREAS DE EXTRAÇÃO DE AGREGADOS DA CONSTRUÇÃO CIVIL NO MUNICÍPIO DE JACOBINA – BAHIA

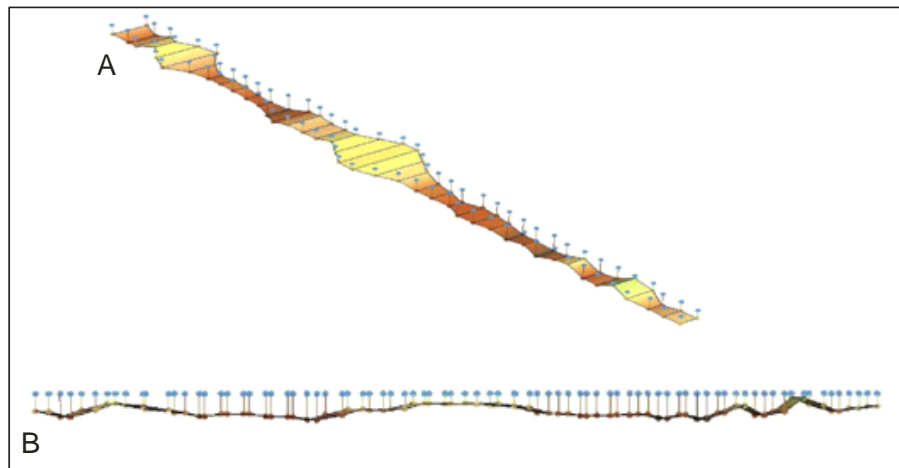
Utilizando o software *Mathemática*, foram plotados os valores de largura e altura da voçoroca. Foi realizada uma aproximação simétrica nos valores da largura, isto é, se a largura for de 2,00 m, o gráfico tem uma variação no eixo x de -1 até 1, no intuito de obter os dois metros de largura (Figura 02-A). Devido a essa aproximação, a voçoroca simulada possui uma simetria bilateral, ou seja, se partirmos a figura ao meio, ao longo do eixo x, os dois lados parecem ser idênticos. Essa aproximação não mostra o perfil real da voçoroca, mas dá uma visão sobre as flutuações na largura da mesma. Com relação à altura (Figura

02-B), pode-se notar que, para cada ponto, a altura é constante, o que também não retrata a realidade, uma vez que deve haver flutuações da profundidade ao longo da largura registrada na voçoroca. No entanto, mais uma vez, essa aproximação permite uma visão na variação da altura (Ver Figura 02).

Figura 02 – Perfil de altura da voçoroca. Pontos azuis indicam altura zero.

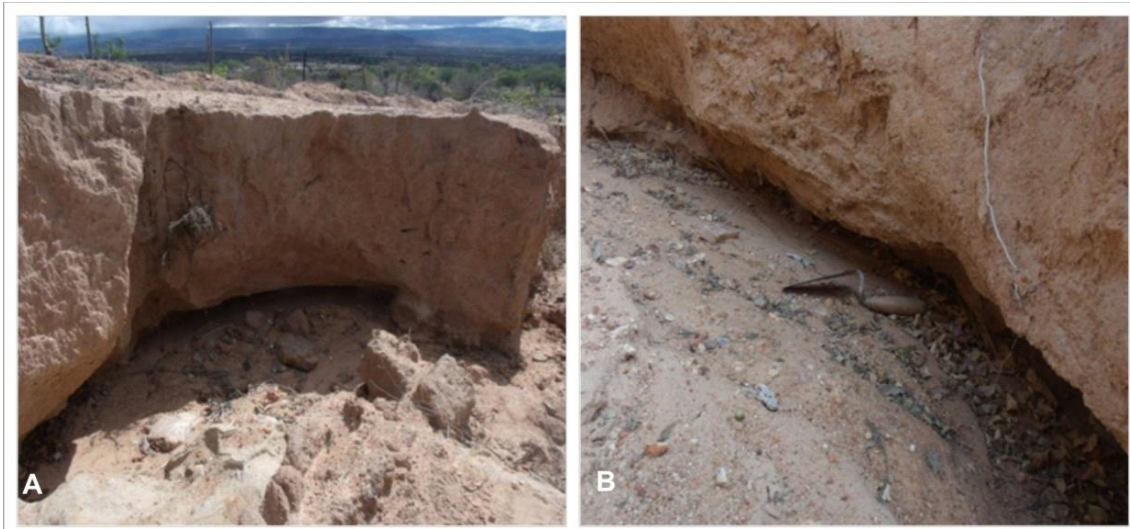
No processo de gênese dessa voçoroca foi observada uma possível influência do escoamento subsuperficial. A esse respeito, Guerra (1998) chama atenção sobre o papel do escoamento subsuperficial na intensificação dos processos erosivos, ao afirmar que: “o escoamento subsuperficial quando corre em fluxos concentrados, em túneis ou dutos, possui efeitos erosivos, que são bem conhecidos, provocando o colapso da superfície situada acima, resultando na formação de voçorocas” (GUERRA, 1998, p. 171). Para tanto, são visíveis, em vários trechos da voçoroca estudada, um desgaste e aprofundamento do seu interior e das bases laterais, por efeito do fluxo de água em subsuperfície, conforme pode ser observado na Figura 07.

Figura 07 – A: Processo evolutivo de voçoroca a partir do escoamento subsuperficial. B: Microcanais formados no interior da voçoroca por efeito do escoamento subsuperficial. Foto: Leandro Pereira, 2012.

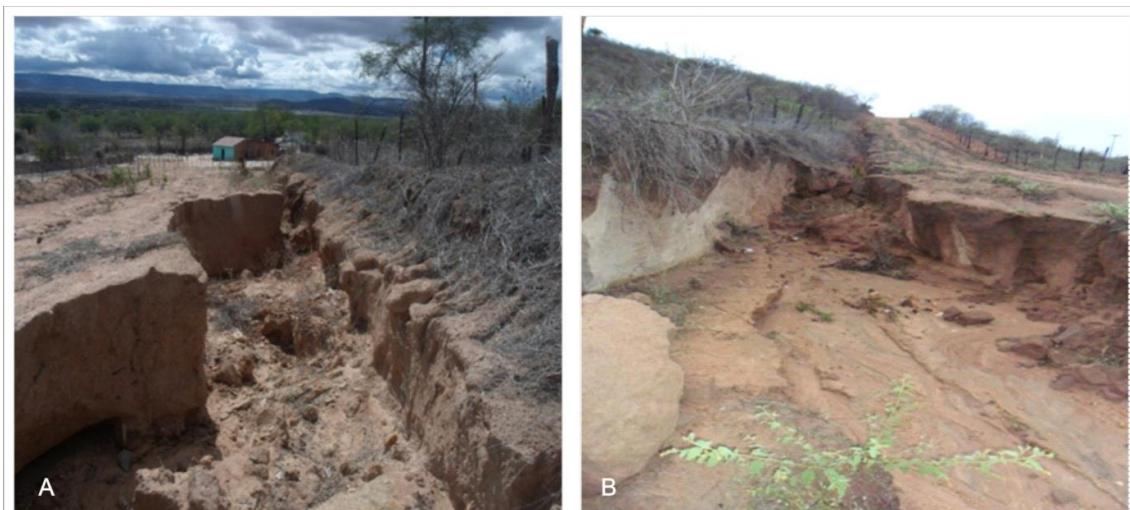
Através de medições na voçoroca pôde-se chegar às dimensões da incisão no solo produzido pela retirada do volume de sedimentos em consequência do processo erosivo instalado. Conclui-se que a voçoroca possui um comprimento de 102,5 m, com uma largura média de 1,71m e profundidade média de 1,15m, sendo possível classificá-la como pequena (Figura 8), conforme classificação estabelecida pelo Manual do Curso de Recuperação de Áreas Degradadas (EMBRAPA, 2008). São classificadas como pequenas, as voçorocas que possuem profundidade e largura inferiores a 2,5m e, médias, as voçorocas que possuem de 2,5 a 4,5m de largura e profundidade.

Figura 08 – A: Voçoroca vista de cima para baixo, em período de estiagem. B: Voçoroca vista de baixo para cima, logo após evento chuvoso. Foto: Leandro Pereira, 2012.

processo erosivo. A partir da soma do volume dos 41 sólidos trapezoidais, os quais representam os 102,5 metros de comprimento total da voçoroca, foi possível obter o volume de 179,46m<sup>3</sup> de sedimentos retirados da encosta por essa feição erosiva. Assim, estima-se que o volume de solo retirado por metro linear (no interior da voçoroca) é de aproximadamente 1.751 litros/m.
