ANÁLISE DE MANIFESTAÇÕES PATOLÓGICAS EM EDIFICAÇÕES DA CIDADE DE RODEIO BONITO/RS – ESTUDO DE CASO

Analysis of Pathological Manifestations in Buildings of the City of Rodeio Bonito/RS - Case Study

LUCAS POSSAMAI PINHEIRO^{1*}, RODRIGO ANDRÉ KLAMT¹

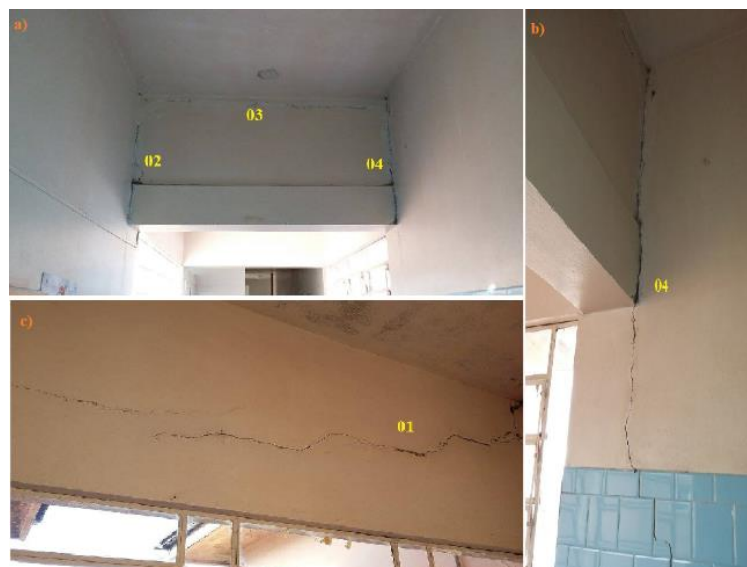
Fig. 1 – a) Fissuras Horizontais e Verticais; b) Detalhe da Fissura 04; c) Detalhe da Fissura 01

Considerando os dados coletados, levando em consideração a data da conclusão da edificação em 1970 e o ano do surgimento da patologia em 1995, quando a edificação já contava com 25 anos de uso, e considerando ainda que a patologia se manteve passiva até os dias de hoje quando a edificação está com 46 anos de utilização, conclui-se que o agente causador da patologia seja externo. Segundo informações locais a patologia surgiu em função das vibrações provocadas pelo uso de máquinas pesadas por ocasião da pavimentação asfáltica na rua em frente à edificação, provocando recalque na fundação.

Outro fator interveniente na origem da patologia se dá pelo fato de que a edificação estudada foi construída numa época com conhecimento não tão avançado ainda na construção civil, visto que a edificação não possui vergas e contra-vergas nas janelas, o que contribuiu para o surgimento das fissuras nos revestimentos e nas extremidades das janelas. Esse fato corrobora com os estudos apresentado por Bauer (1994).

A patologia do Caso 1 ainda tem suas causas que podem ser confirmadas através dos estudos de Consoli et al. (2005), onde o autor relata as causas deste tipo de patologia são decorrentes de movimento da massa do solo e fatores externos provocados por vibrações.

Após realizar o estudo referente ao Caso 1, pode-se afirmar que as fissuras são passivas e não existe necessidade de reforços estruturais, mesmo assim, o tratamento a rede de fissuras deverá criar uma barreira ao transporte nocivo de líquidos e gases para dentro das mesmas impedindo a contaminação do concreto e das armaduras.

Entre os procedimentos mais comuns para correção de fissuras estabilizadas, sugere-se que sejam realizados os seguintes procedimentos:

a. As fissuras devem ser recuperadas injetando um material aderente e resistente, que pode ser resina epoxídica ou nata de cimento Portland incorporada ao aditivo expensor (pó de alumínio), o que torna a correção mais econômica, se comparada a resina à base de epóxi.

b. Para as fissuras que são superiores a 3 mm e não muito profundas, é admissível o enchimento por gravidade, ou por injeção, utilizando epóxi ou groute.

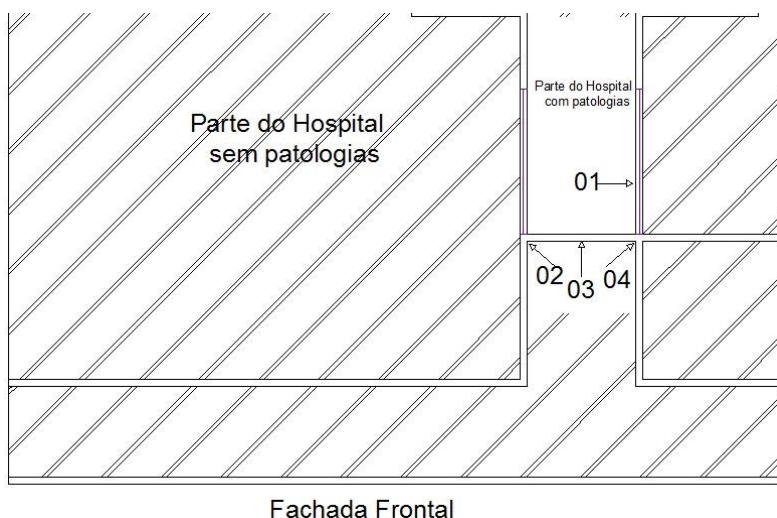
Fig. 2 – Croqui da localização das fissuras na Associação Hospitalar

Todas as patologias mapeadas se localizam no corredor do segundo pavimento com predominância na viga que passa no meio do mesmo, conforme Figura 2.

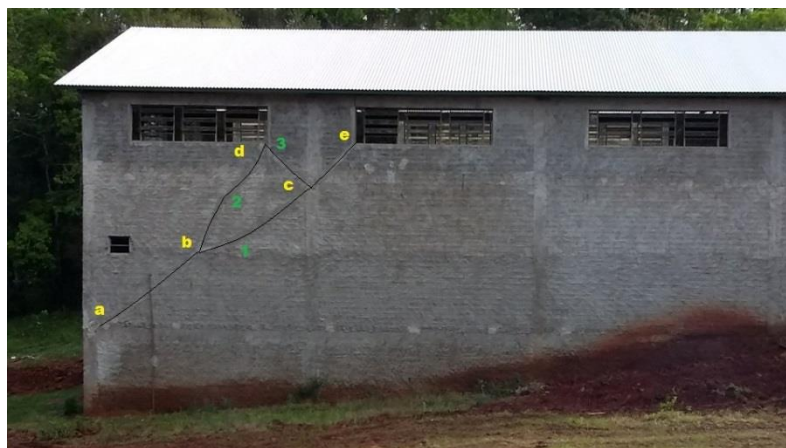
No mapeamento foram identificadas 3 fissuras. Como todas as fissuras foram reparadas não foi possível medir a largura das mesmas, mas pode-se visualizar que todas possuem aproximadamente a mesma largura. A Figura 3 apresenta o mapeamento das fissuras. As fissuras mapeadas se localizam no último vão da fachada lateral esquerda do pavilhão industrial, conforme Figura 4

Fig. 3 – Mapeamento das Fissuras

Em Rodeio Bonito/RS houve períodos de alta precipitação, que provocaram enxurradas, ainda antes do término da execução do pavilhão. A localização da edificação do Caso 2 está em terreno com topografia favorável a condução da água, o que fez com que um grande volume de água fosse direcionada para dentro do pavilhão industrial. Geralmente, quando os solos são submetidos a tensões, como as provocadas pelo acúmulo de água, iguais às que se sucedeu no pavilhão, a pressão externa vai sendo transferida para os grãos do solo, e estes vão se deformando, diminuindo o volume, o que pode ter provocado a patologia deste caso, ou seja, a ocorrência de um recalque de fundação seguindo de fissuração na edificação. Esse caso, de pressão de água, foi também estudado e confirmado por Rebello (2008) em sua pesquisa, comprovando a possibilidade da patologia em estudo.

Partes de raízes remanescentes também podem ter influenciado no surgimento das fissuras, pois as raízes podem consumir a água do solo abaixo de uma fundação, podendo causar recalque pelo adensamento do solo, fato explicado por Milititsky et al. (2008).

A pesquisa de campo, a análise de dados, juntamente com o material bibliográfico dá a entender que as fissuras foram provocadas por recalques de fundação, não afetando as

armaduras das vigas e dos pilares e não comprometendo a estrutura do pavilhão.

Neste caso do pavilhão industrial já houve a correção das fissuras encontradas na fachada lateral esquerda, com o uso de nata de cimento, injetado em toda a extensão da fissura. Como até o momento, após 6 meses da recuperação, não observaram reincidências de fissurações ou alterações nos reparos realizados, pode-se considerar que a intervenção foi eficaz.

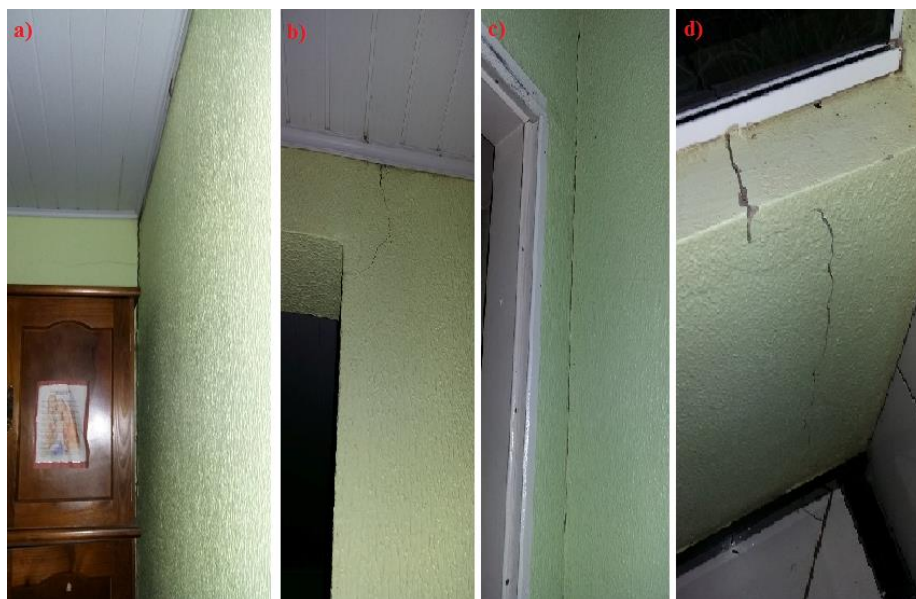
Fig. 5 – a) Fissura 02 – vertical no dormitório; b) Fissura 03 – entrada da sala; c) Fissura 04 – porta do dormitório; d) Fissura 05 –

janela da sala

Existem vários casos de recalque que geram fissurações em paredes. No estudo do Caso 3, a análise das informações e os dados coletados indicam que parte da residência está sobre aterro e parte está sobre corte, o que provocou as trincas verticais. Essas trincas aparecem onde ocorre a separação entre corte e aterro, dividindo a residência em duas partes conforme a diferenciação do solo.

Baseado no exposto pode-se concluir que as fissuras e o rebaixamento ocorridos no Caso 3 foram provocados por recalque da fundação, devido ao adensamento do solo do aterro. Considerando que as patologias, tanto a fissura como o rebaixamento, surgiram no ano de 2009 e mantiveram-se estáveis até o momento, podem-se classificar as mesmas como fissuras passivas.

Como solução para este caso, ou seja, correção apenas das fissuras, sugere-se os mesmos procedimentos apresentados no Caso 1.
