電子部品めっき皮膜のウイスカー 発生障害調査とその対策研究

The Study on the Damage caused by Metal Whisker on the Electro-plated Electronic Components

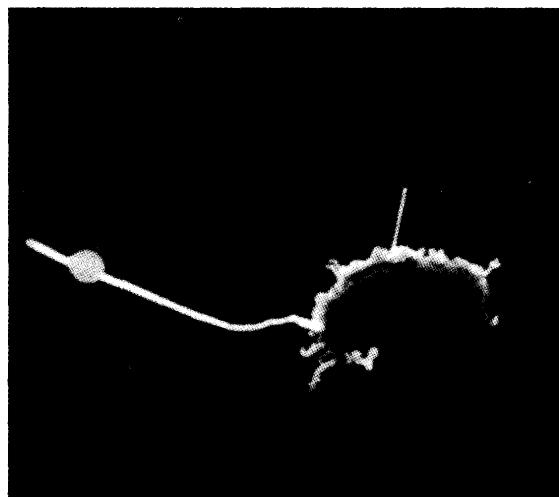
一般的に、ニッケルめっき品にはウイスカーは発生しないと言われている。しかし、めっき品の置かれた環境条件では写真1に示したようにピンホール腐食部分の周辺にウイスカーの発生障害を発見した。

写真1 銅下ニッケルめっき品のピンホール腐食に生成したウイスカーの例 (SEM×3000)

れた電子装置の電子部品で、設置後約3年を経過したものである。鉄素地に銅めっき3μm、その上にニッケルめっき5μmをした部品である。ウイスカー部分を塩酸で溶解除去し、金属顕微鏡で観察した写真を写真2に示す。ここでわかるように、ウイスカーの発生は素地のピンホール上の周辺部にあるめっき不着部分を中心として発生したことが理解される。

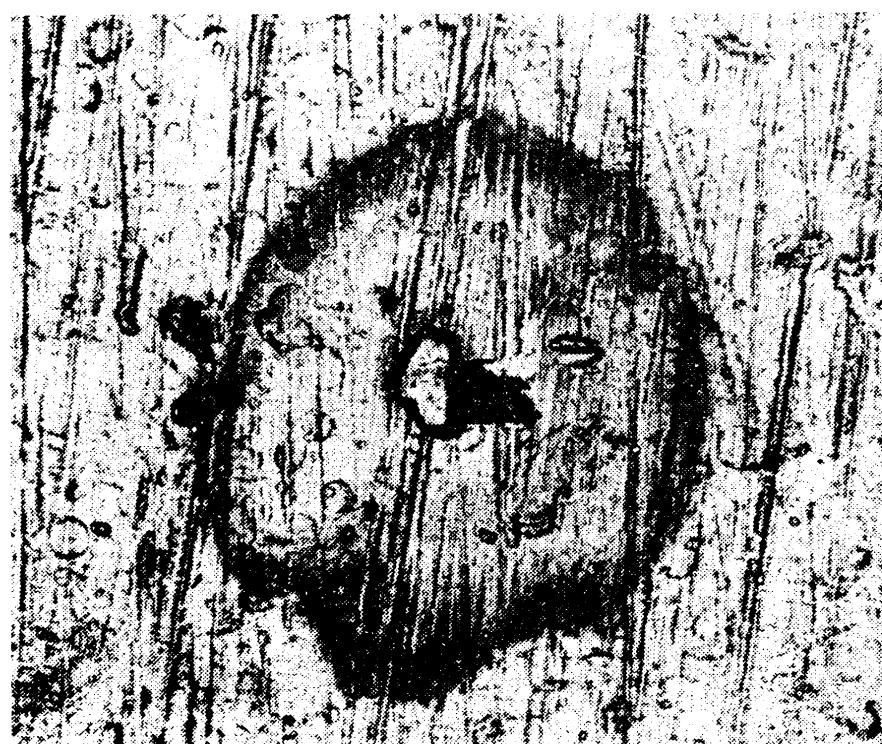
写真2 ウイスカー発生部を塩酸で溶解除去した部分の顕微鏡写真 (光学顕微鏡×100)

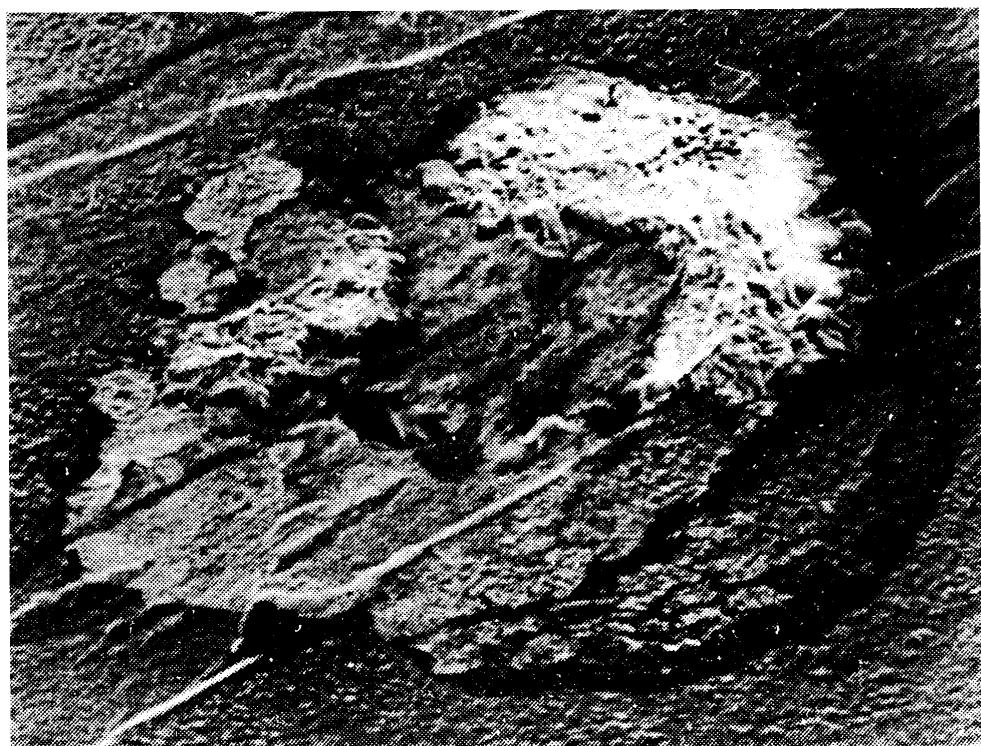
さらにこの部分を走査型電子顕微鏡で拡大して観察すると、写真3のようになっていることがわかる。さて、ここで素地のピンホールが何故発生したかを検討してみよう。

写真3 写真2を走査型電子顕微鏡で拡大観察した場合 (SEM×300)

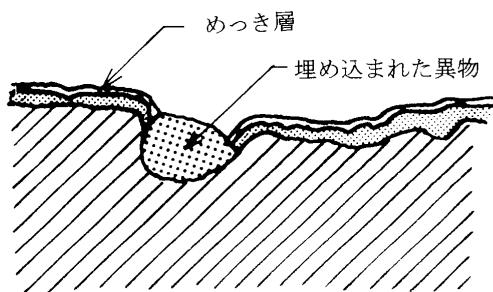
まずピンホール発生部分を合成樹脂、この場合ではアクリル樹脂に埋込み、硬化させてから、ピンホール部の近傍をダイヤモンド・カッターで縦断し、表面研磨機を使用して注意深くピンホールの中心断面を顕出させ、金属顕微鏡で断面を観察スケッチしたのが図1である。図1で示したように、めっき前処理に行った表面研磨で、研磨材として使用した研磨粉粒が素地表面に埋込まれ、その部分がめっき不着となり、ピンホールを形成したことが明かとなった。

図1 母材表面の研磨に使用された研磨粉が除去されずピンホールの原因となった (スケッチ, ×400)

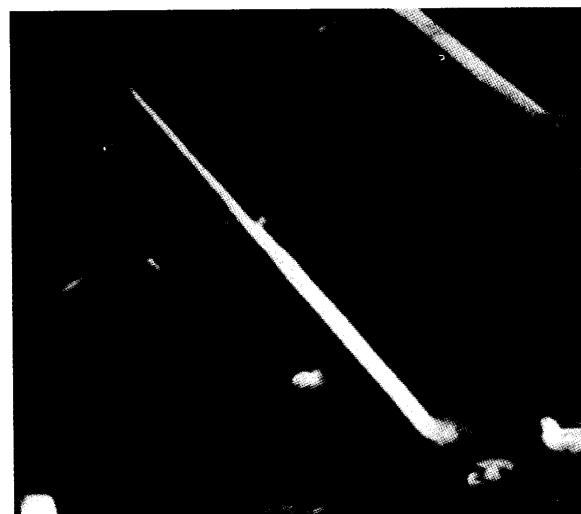
した例は、亜鉛めっき・クロメート処理した場合である。亜鉛めっきの表面にあるピンホール部が、次工程のクロメート処理で十分な安定したクロメート皮膜が形成されず、亜鉛めっき・クロメート処理された電子装置用筐体がフィールドに出てから、環境の水分と温度の影響で腐食し、ピンホール部から亜鉛ウイスカーの生成を見たものである。

ピンホール部腐食部のすべてからウイスカーが成長するわけではなく、あるものはコブ状突起物となつたままのものもある。したがって亜鉛ウイスカーを成長し得る亜鉛の移動を行えるだけのエネルギーを部分的に保有していたことになるが、どのような形でエネルギーが集中していたのかは不明である。鉄素地の上に亜鉛めっき、クロメート処理によってピンホール腐食部に、鉄、銅および亜鉛めっきによる異種金属の接合が形成され、クロ

写真4 亜鉛めっき・クロメート品のピンホール部に発生したウイスカー (SEM×3000)

メート処理によって部分電池を形成し、そのエネルギーが何等かの形で移送されたものと考えられるが、次の再現性調査で実証したい。

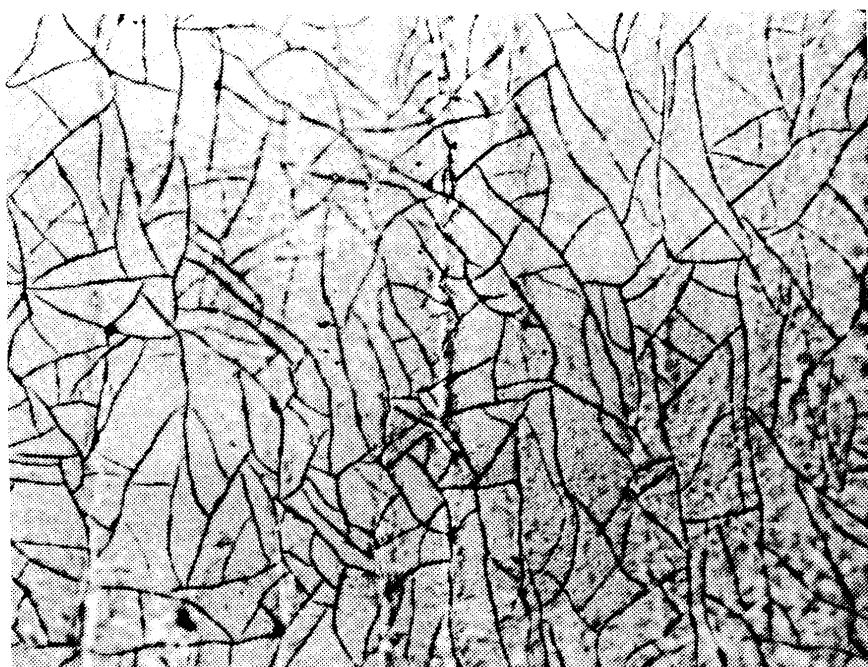
クロメート皮膜のクラックを金属顕微鏡写真でわかりやすく示したのが写真6である。写真6で示したようなクラックは、亜鉛めっき後工程のクロメート処理後の水洗、乾燥工程で発生したものと断定できる。クロメート

皮膜は水洗後の乾燥温度の影響を受けやすく、指定乾燥温度は一般に60~70°Cとされている。この場合90°C以上で乾燥するとクロメート皮膜にクラック障害の発生を見る。したがって写真5の場合では、クロメート処理水洗後の乾燥炉を、一般的めっき乾燥炉と間違えて使用したものと判断される。このようにして発生したクラック部から、フィールドに出た後数年間経過し、周囲環境の湿度、温度の影響を受けて表面腐食が進行し、先例と同じような状況でウイスカーフ発生となったものである。

写真6 クロメート皮膜クラック障害の顕微鏡写真 (光学顕微鏡×400)

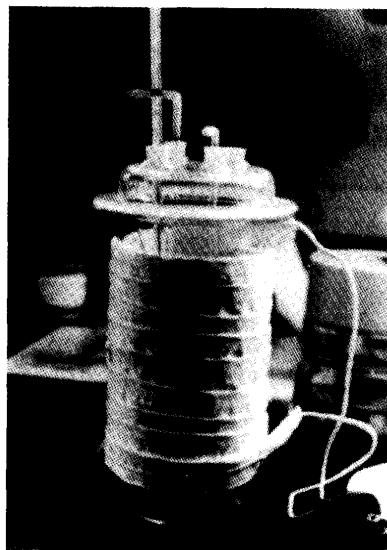
つぎに、並べ台に実験サンプルを並べ、加湿、加熱器にセットするが、この加熱、加湿、ガス流入用の容器の外観を写真12に示す。この容器は耐熱ガラスでできており、容器外周をバンドヒーターでしっかりと巻いてある。これによって容器を希望の温度で一定に加熱できるようになっている。

写真12 並台を加熱、加湿容器に収納

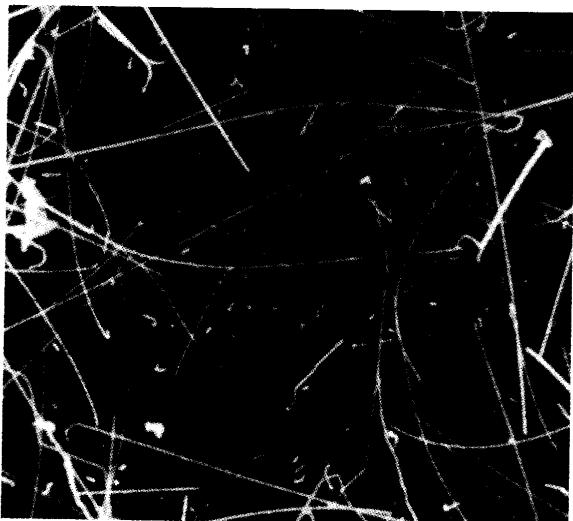
の発生は認められなかった。BSベースの場合にNO.1の実験条件で1~5μmめっき厚で少量のウイスカーハーの発生が認められた。一方において、BSベースでめっき厚10μmでNO.2の実験条件で少量のウイスカーハー発生が認められた。C社製すずめっき浴によるサンプルにはC_uベースおよびBSベースのいずれの場合にもウイスカーハーの発生は認められなかった。D社製すずめっき浴によるサンプルには、BSベースの場合に高温、高湿条件でめっき厚3μmと5μmの場合に少量のウイスカーハー発生が認められた。A社製めっき浴サンプルでC_uベースのNO.2条件でのウイスカーハー発生状況を写真14に、BSベースのウイスカーハー発生状況を写真15に示す。

写真14のC_uベースサンプルの場合は、ウイスカーハー発生密度がBSベースの場合より少ないが、ウイスカーハーが長く成長し、BSベースの場合ではウイスカーハーの長さは比較的短いが、発生密度は大きい。写真15のSEMの倍率をさらにあげた場合の写真を写真16に示す。

写真14 A社製めっき浴で、Cuベース品。No.1試験条件でのウイスカーフ発生状況 6週間経過 (SEM×500)

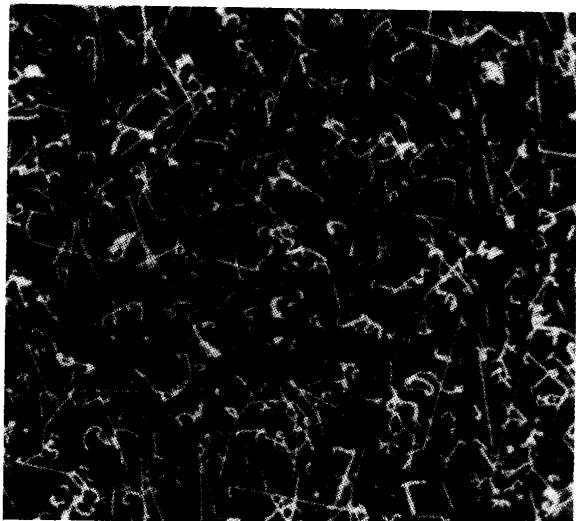
写真15 A社製めっき浴で、黄銅(Bs)ベース品 No.1 試験条件でのウイスカーフ発生状況 6週間経過 (SEM×500)

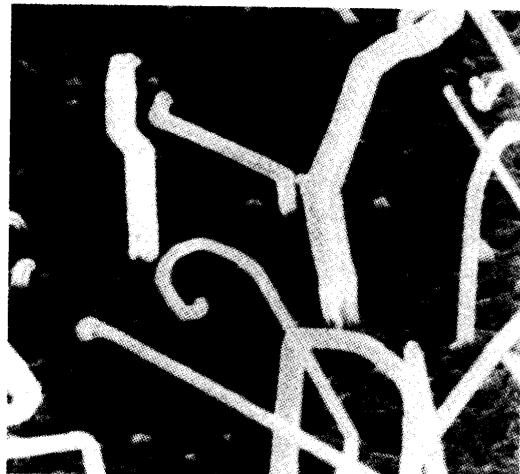
写真16では、すずウイスカーハーの生成方向に細い筋があるのが認められる。

写真16 写真14の倍率をさらにあげた場合 (SEM×3000)

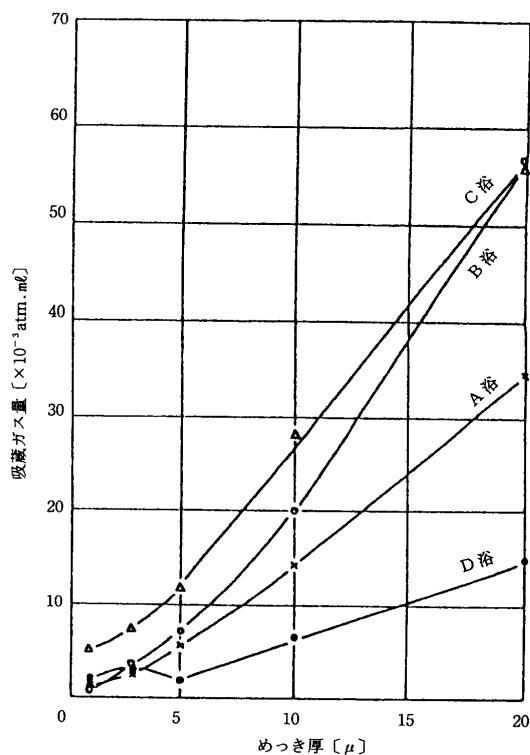
が認められる。この要因をどう考えたらよいのであろうか。これはめっき皮膜の吸蔵ガスの影響であろうか、またはめっき皮膜の内部応力であろうかなどが考えられるので、これらの要因探索実験を行った。まずめっき厚さと吸蔵ガスの関係を調査した結果を図2に、めっき厚さとめっき皮膜の内部応力の関係を調査した結果を図3に示す。

図2 めっき厚と吸蔵ガスの関係

1) 実験サンプルベースは、 C_u の場合より BS の場合の方がウイスカーフ発生密度が高い。これは C_u ベースの場合より BS ベースの方が、ウイスカーフの発生ポイントの密度が高いと考えられる。しかし、この要因は図2および図3から、めっき皮膜内部の吸蔵ガスおよびめっき皮膜内部の蓄積された内部応力の影響とも考えにくい。即ち、最も吸蔵ガス量の多いC浴の実験サンプルにウイスカーフの発生が認められないからである。また内部応力の大きかったA浴の実験サンプルはウイスカーフ発生密度が最も大きかったが、最も内部応力の低いB浴の実験サンプルにも発生密度は小さいがウイスカーフの発生が認められた。この結果から、ウイスカーフ発生要因として、 C_u ベースと BS ベースの違いがはっきりとしている。特に同じ硫酸浴すずめっきでも A 社と B 社製品に大きく差が

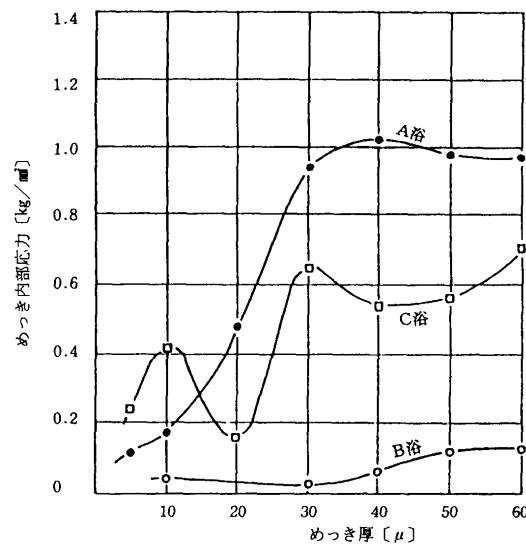
図3 めっき厚と内部応力の関係
