*DISTRIBUIÇÃO ESPACIAL DAS VOÇOROCAS EM GOUVEIA - MG: FATORES ASSOCIADOS***DISTRIBUIÇÃO ESPACIAL DAS VOÇOROCAS EM GOUVEIA - MG: FATORES ASSOCIADOS**

EIXO TEMÁTICO: RISCOS, SOCIEDADE E FENÔMENOS DA NATUREZA**Resumo**

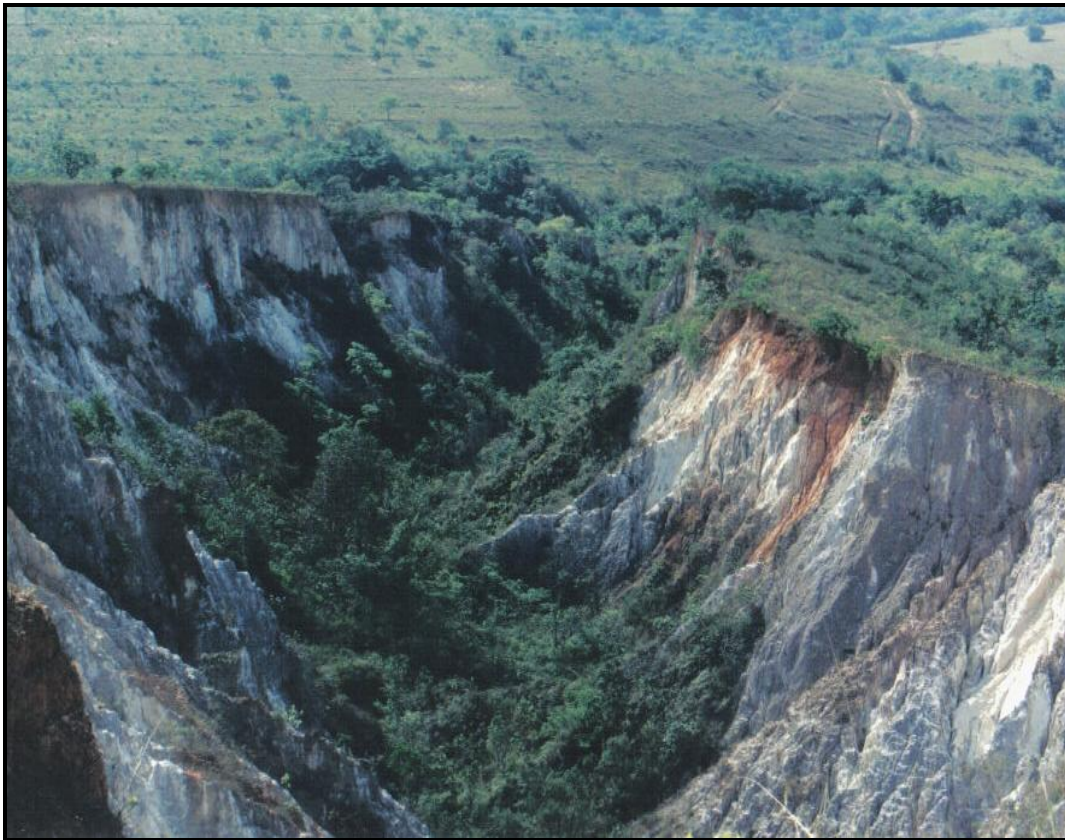
Fig. 3-Voçoroca semicircular, contornando um anfiteatro, formada a partir da abertura de vala para proteger áreas do fundo do excesso de água, bem como do acesso do gado à área antigamente utilizada para o plantio (à direita).

As valas eram usadas, em um passado recente, para delimitar propriedades e também áreas de diferentes usos na mesma propriedade, em especial a agricultura, que é praticada basicamente nos anfiteatros e alvéolos, da pecuária, realizada nas altas vertentes e topos (Fig. 3).

Tornavam-se, portanto, canais que passavam a ser utilizados pela água de escoamento superficial, que, a esta profundidade, perdia a capacidade de migrar a cada ciclo chuvoso, levando ao aprofundamento da “vala” e desestabilização das suas paredes. O desenvolvimento de voçorocas foi apenas questão de tempo (Fig. 3).

Há situações (Fig. 3) nas quais o canal da voçoroca desenvolveu-se paralelamente à linha do topo. Somente retorna a posição vertente abaixo, após interceptar alguma ravina, ou outra vala aberta na direção da declividade.

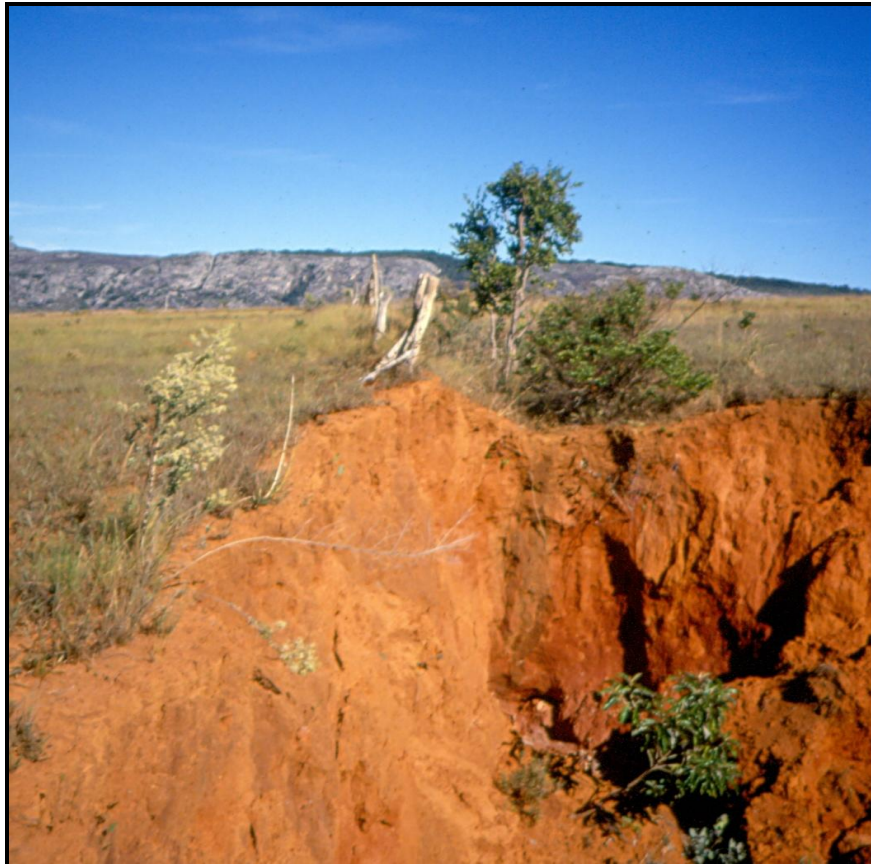
Fig. 4- Presença de voçoroca acompanhando cerca de arame farpado. Notar a presença de pequeno rebaixamento à direta da cerca, que faz sobressair a porção (murundu) na qual os postes da cerca estão assentado. Também se observa a ocorrência de latossolo vermelho, comumente encontrado em rochas básicas e metabásicas.

Também foi observado que, em algumas situações, a forma dos canais das voçorocas apresenta curvaturas, ou mudanças mais ou menos abruptas de direção, consideradas incompatíveis com o que é esperado da erosão provocada pelo escoamento superficial pela água da chuva, ou por controles estruturais, como falhas ou fraturas (Fig. 2). Estas feições geológicas, embora presentes na área, têm muitas vezes influência secundária no controle nos processos erosivos, tendo em vista que elas foram praticamente eliminadas com a formação de espessos mantos de alteração (2 a 30m de espessura), resultado do prolongado intemperismo químico na área, como pode ser identificado nas paredes da voçoroca da figura 4.

Essas cercas, aparentemente inofensivas como iniciadoras de processos de erosão acelerada, ganharam novos contornos na região estudada. Para economizar arame, é construído um pequeno murundu de terra acompanhando a cerca, sendo que o murundu serve ainda para dispersar o escoamento superficial a água de chuva (Fig. 4). Também é comum a presença de pequenas valas ao longo das cercas de arame farpado, com o mesmo propósito de controlar o escoamento da água de chuva.

O efeito, tanto dos murundus, quanto das “pequenas valas”, é que estes se tornam caminhos preferenciais do escoamento que, por ventura, era disperso (Fig. 4). A acumulação da água ao longo das cercas de arame farpado causa o aprofundamento dos canais e colapso das paredes, levando à formação de voçorocas que, dessa maneira, nem sempre contam com canais concordantes com as declividades da vertente (Fig. 2).

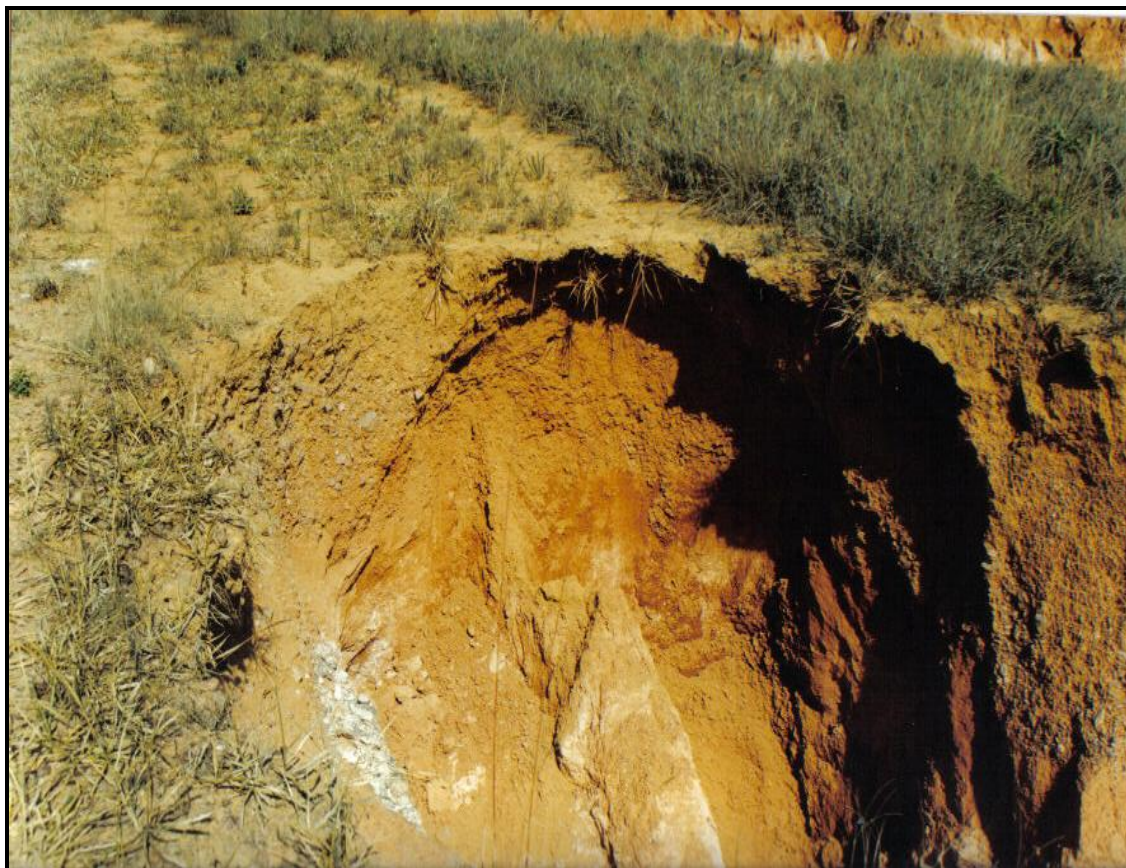
Fig. 5 – Colapso de parte de uma estrada vicinal, como consequência do avanço de ramificação de uma voçoroca por causa do efeito da enxurrada que é canalizada pela estrada.

O mesmo ocorre com as trilhas e caminhos, em especial quando estes passam próximos às cabeceiras dos alvéolos e dos anfiteatros, como pode ser observado na Figura 5.
