RECORRÊNCIA DE ALAGAMENTOS NA CIDADE DE TEÓFILO OTONI, MINAS GERAIS: UM ESTUDO INICIAL NO BAIRRO NOVO HORIZONTE

Chaves, R.A.¹; Silva, W.C.²; Alves, S.C.³; Fernandes, L.P.⁴; Ribeiro, W.W.⁵; COSTA, M.F. da⁶; Ferraz, C.M.L.⁷;

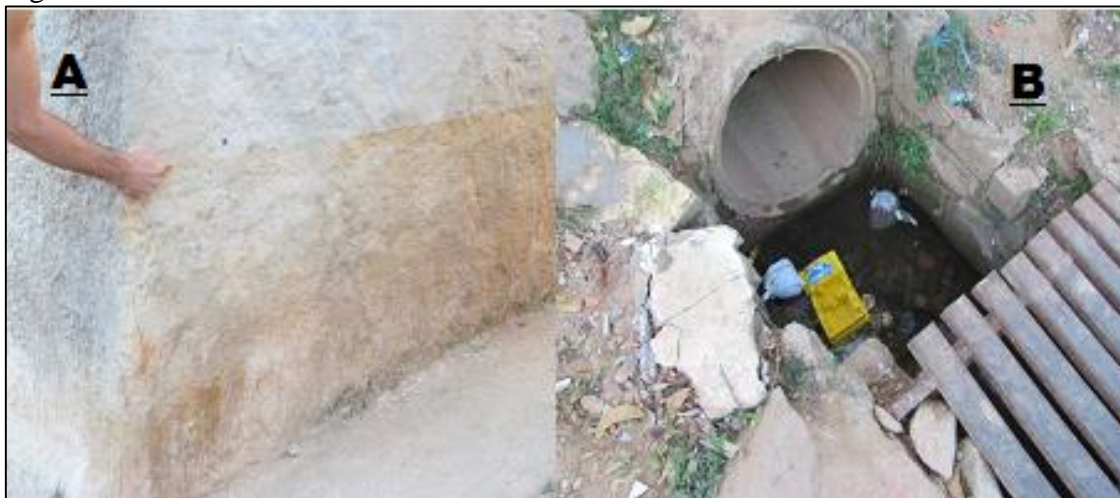
Figura 1 – (A) Elevação do nível da água no período de chuvas intensas. (B) Precariedade do sistema de drenagem e falta de educação da população.

Os resultados obtidos em campo permitem entender que os alagamentos se repetem anualmente, geralmente no mês de Novembro. Por meio do relato de um habitante (residente há 41 anos), percebe-se que inúmeras perdas acometem os residentes, com prejuízos materiais de roupas, mantimentos, eletrodomésticos e móveis, causando em alguns casos até mortes por conta da água contaminada que se eleva a cerca de 1 metro de altura (Figura 1 - A). Os documentos obtidos junto aos órgãos públicos permitem afirmar que não existe mapeamento da área investigada, mas o pedido do mesmo se encontra encaminhado aos órgãos superiores para elaboração. De acordo com o laudo da vistoria realizada no dia 19 de Novembro de 2013 pela Coordenadoria Municipal de Proteção e Defesa Civil, constata-se a existência de vários pontos com risco de deslizamentos e alagamentos no bairro, sendo a Rua Daniel Freire, em específico, carente de melhores cuidados em função do risco iminente de desabamento de residências no local. A partir das condições observadas, o responsável pela vistoria notificou as Secretarias de Planejamento e de Obra para que houvesse um projeto para construção de galerias e paredões de sustentação nas áreas onde há movimentos de massa para segurança dos moradores dos locais. Ao mesmo tempo, com estas informações, os órgãos públicos denotam que não há trabalhos neste sentido até o momento. Em busca da comprovação de obra ou projeto para adequação do local, grave descaso é confirmado pela total ausência dos mesmos, segundo os órgãos pesquisados neste trabalho. Inclusive, por meio do questionário realizado, informou-se que o calçamento de algumas ruas ocorreu por conta da iniciativa de moradores, e em relação aos alagamentos, nunca houve, por parte do Poder Público, providência ou amparo. Em visita ao local de pesquisa, observou-se área de preservação permanente (APP) nas redondezas da Rua Daniel Freire. Em busca de informações sobre a existência desta, reproduziu-se uma sequência de descasos, desde a deficiência das autoridades da Polícia Ambiental, que desconheciam da existência da APP no local, até o despreparo de funcionários da Secretaria do Meio Ambiente, que não sabiam esclarecer a razão da mesma. De acordo com a Lei Estadual Nº 20922 de 16/10/2013, que dispõe sobre as políticas florestais e de proteção à biodiversidade no Estado de Minas Gerais, artigo 9º, uma distância mínima de trinta metros deve ser respeitada em torno de lagoas em perímetro urbano. Porém é evidente que esse espaçamento não é obedecido e, para agravar a situação, casas foram encontradas dentro da área de preservação. Revelou-se que antigamente existia sistema fluviolacustre nessa área e, a partir do aterramento deste, a ocupação irregular reduziu severamente a área, hoje significativamente menor com relação à original. Esse histórico de ocupação justifica a ocorrência de alagamentos, visto que nesses ecossistemas predominam solos impermeáveis, dificultando ou impedindo a infiltração da água. São, ainda, área de concentração de fluxos pluviais e recarga de aquíferos, fatalmente atingidos pela ocupação irregular do local. Em função da morfologia alveolar da área, a Rua Daniel Freire configura único eixo de escoamento e isso, atrelado à precariedade do sistema de drenagem, afetado pela poluição dos canais de escoamento por parte dos moradores (Figura 1 – B) gera a retenção dessa água no período das intensas chuvas, causando os constantes alagamentos.

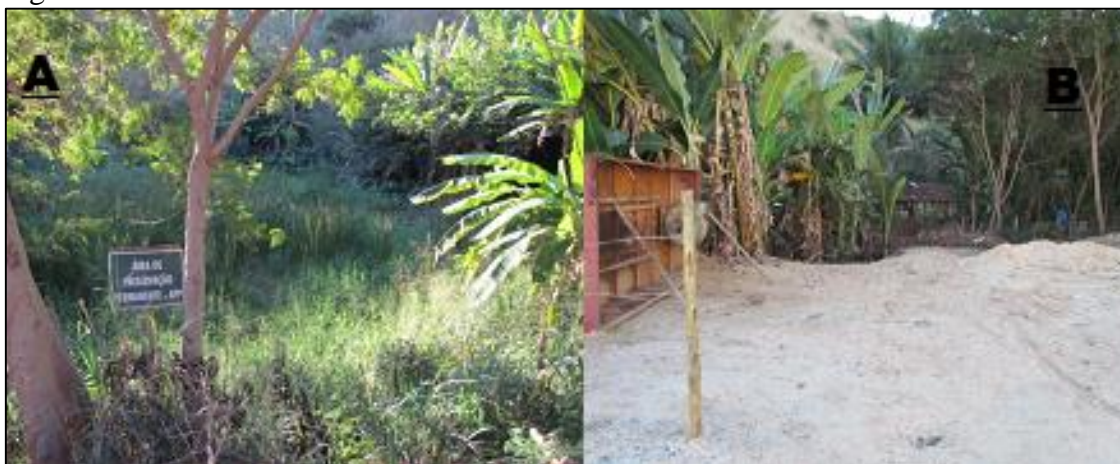
Figura 2 – (A) Área de Preservação Permanente. (B) Ocupação irregular da APP.
