# PATOLOGIAS DE PRÉDIO ESCOLAR NA CIDADE DE MANAUS/ AMAZONAS

## PATHOLOGIES OF SCHOOL BUILDING IN THE CITY OF MANAUS / AMAZONAS

## **ANÁLISE TÉCNICO-FORMAL DO PRÉDIO ESCOLAR BARÃO DO RIO BRANCO NA CIDADE DE MANAUS/AM**

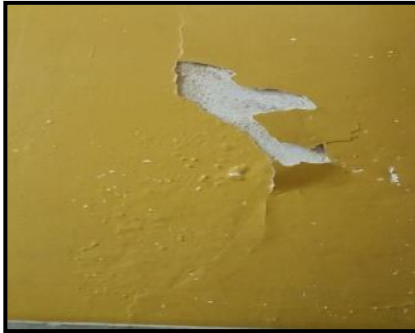
**Imagem 1** – Gretamento e descolamento do revestimento

A pintura da parede apresenta aspecto ondulado e enrugado devido a uma aplicação excessiva do produto (1) e (4) (salas de aula e corredor).

Há o aparecimento da descamação da pintura devido o desgaste natural do tempo (1), (2) e (4) nas salas de aula, fachada e corredor.

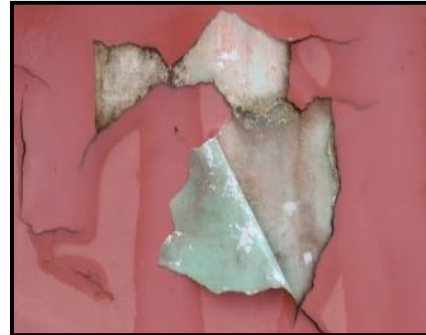
**Imagem 2** – Descamação e mofo da pintura

Nas paredes há pontos de umidade de infiltração, ocasionando descolamento do revestimento (2), (3) e (4) na fachada, salas da direção, professores e corredores.

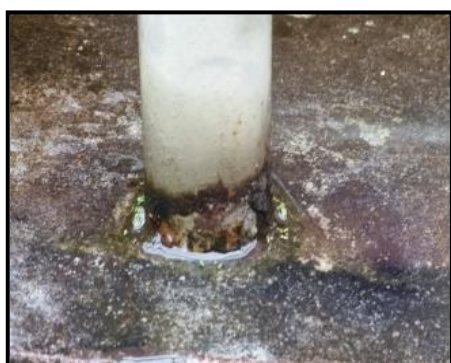
**Imagem 5 – Corrosão e oxidação**

O corrimão metálico da escada apresenta corrosão severa, oxidação vermelha e lascamento do concreto na parte externa (5) (escada da parte externa).

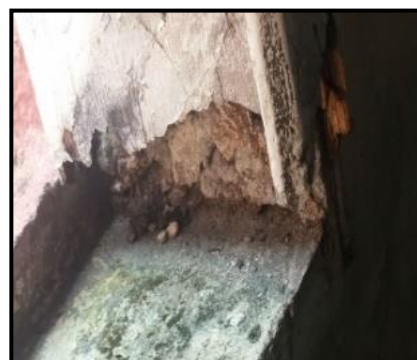
**Imagem 8 – Apodrecimento da madeira**

A estrutura de madeira da janela está apodrecida, devido aos danos ocasionados por cupim (8) (janelas das salas de aula, professores e corredores).
