# **UNIVERSIDAD TECNOLÓGICA INDOAMERICA**

“ESTUDIO DE LOS FALLOS EN LOS SISTEMAS ELÉCTRICOS DE DISTRIBUCIÓN Y SU INCIDENCIA EN LA CALIDAD DE SERVICIO DE ENERGÍA ELÉCTRICA DE BAJO VOLTAJE EN LA EMPRESA ELÉCTRICA QUITO SECTOR TURUBAMBA BARRIO SAN FERNANDO DE GUAMANÍ”

Trabajo de Titulación bajo la modalidad Estudio Técnico, previo a la obtención del Título de Ingeniero Industrial

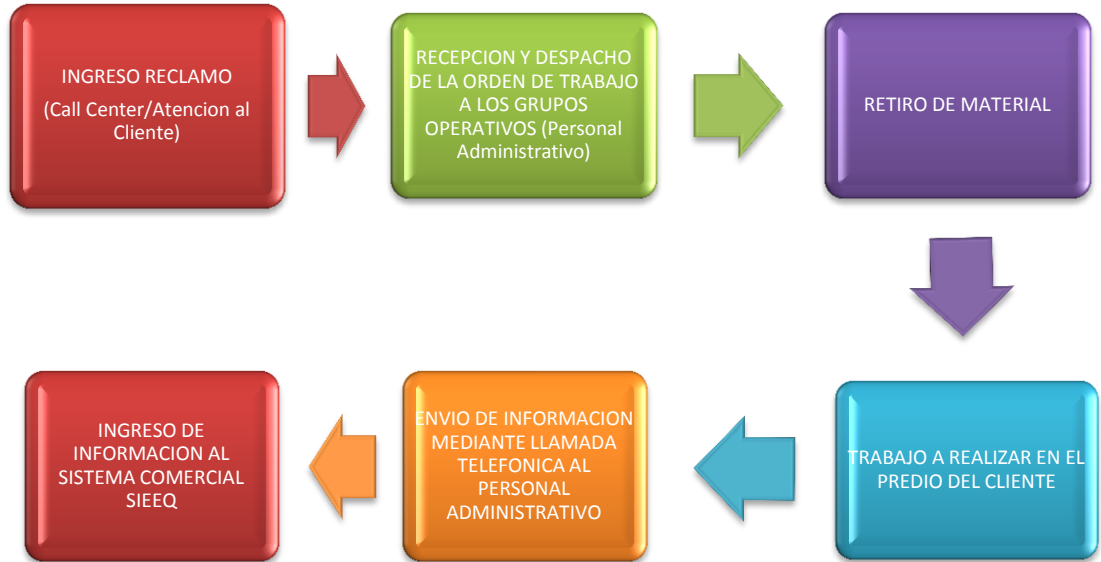
**Figura 4:** Proceso Reparaciones  
**Fuente:** Empresa Eléctrica Quito  
**Elaborado por:** Wilson Gualotuña.

Posteriormente el grupo operativo retira el material que dispone en su bodega, esto dependiendo de las especificaciones o datos que indico el cliente para determinar donde se puede ubicar el daño en el predio del Cliente.

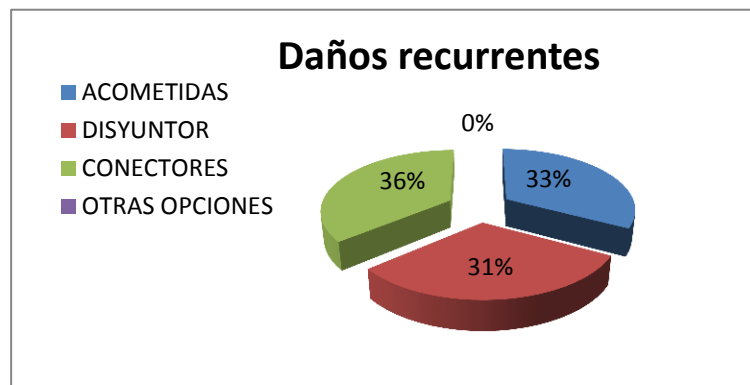
**Figura 11:** Daños recurrentes  
**Fuente:** Investigación propia  
**Elaborado por:** Wilson Gualotuña.

El 33% indica que los daños se producen en las acometidas instaladas.

El 31% indica que los daños se producen en los disyuntores y el 36% indican que los daños son producidos en los conectores de la red.

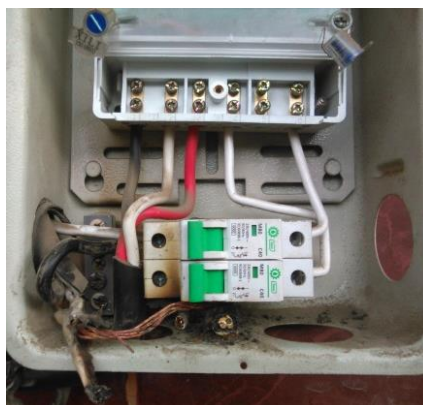
**Figura 16:** Cables recalentados dentro de la Caja Anti hurto

#### **Cables recalentados dentro de la Caja anti hurto (CAH)**

Se trata de conductores o cables que están dentro de la Caja Anti hurto, estos cables están conectados desde el contador de energía hasta los disyuntores y por mal ajuste de los contactos empiezan a recalentarse y pueden hasta causar daños en los demás elementos

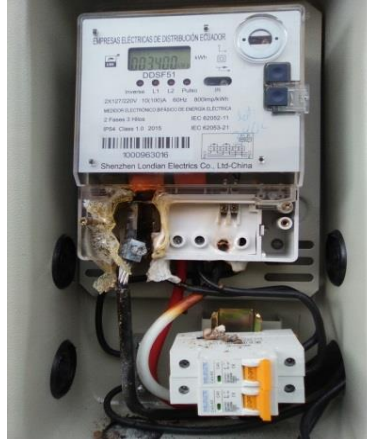
**Figura 17:** Bornera quemada en el medidor de energía

### **Bornera quemada en el medidor de energía**

La bornera del medidor sufre recalentamiento cuando los tornillos de ajuste que conectan los cables hasta los disyuntores están flojos y circulan una corriente eléctrica alta, el equipo de medición debe ser cambiado.

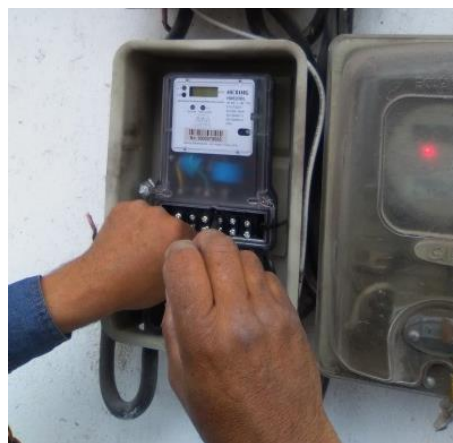
**Figura 18:** Reajuste de contactos en el medidor

### **Reajuste de contactos en el medidor de energía**

Para evitar sobrecalentamiento en los equipos de medición, disyuntores y cables de conexión se debe realizar un reajuste de contactos, así también se evitará variación de voltaje

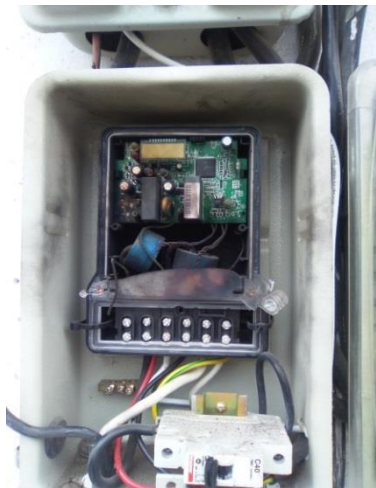
**Figura 19:** Medidor dañado  
**Fuente:** Investigación propia  
**Elaborado por:** Wilson Gualotuña.

### **Medidor dañado**

Los daños en el Contador de energía o medidor se producen cuando hay una gran sobrecarga, cortocircuito o por efecto climatológico se producen descargas eléctricas que van por la red de distribución eléctrica hasta llegar a estos elementos. Para evitar más daños la EEQ instala varillas de cobre (CU) para proteger las instalaciones

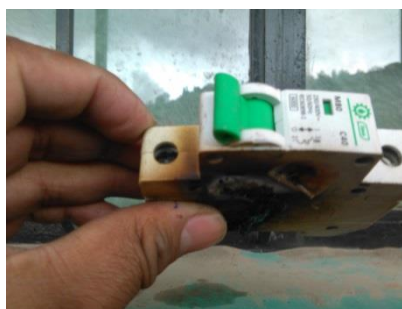
**Figura 20:** Térmico dañado  
**Fuente:** Investigación propia  
**Elaborado por:** Wilson Gualotuña.

### **Térmico dañado**

Cuando hay sobrecarga por reiteradas ocasiones o si el térmico es de mala calidad su bimetálico o parte interna se quema y abre el circuito, dejando sin luz al usuario

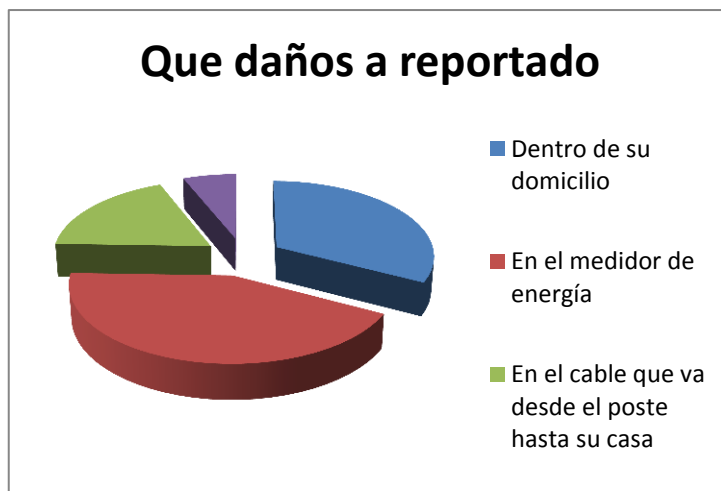
**Figura 24:** Que daños a reportado?  
**Fuente:** Investigación propia  
**Elaborado por:** Wilson Gualotuña.

ALTERNATIVA	RESPUESTA	PORCENTAJE
Dentro de su domicilio	16	33%
En el medidor de energía	21	43%
En el cable que va desde el poste hasta su casa	9	18%
En la red principal	3	6%

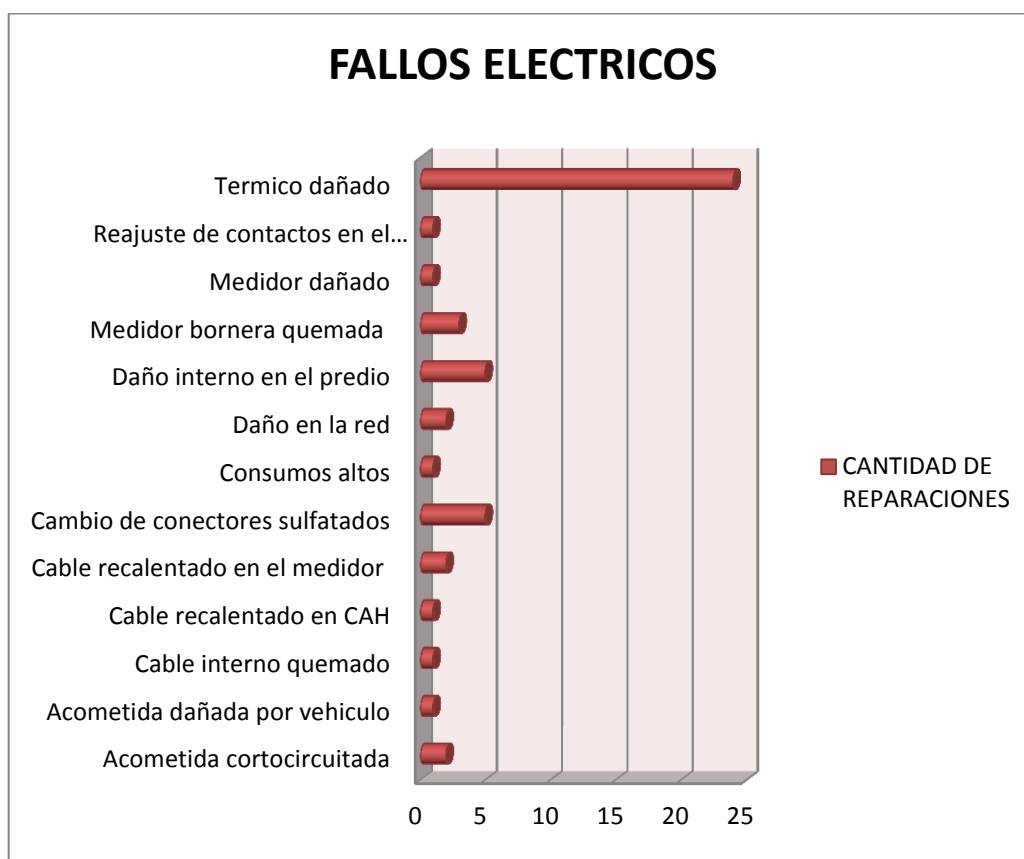
**Figura 26:** Fallos eléctricos  
**Fuente:** Investigación propia  
**Elaborado por:** Wilson Gualotuña.

De acuerdo a lo verificado en los datos obtenidos del sistema informático SIEEQ de la EEQ podemos darnos cuenta que los daños más recurrentes son por térmicos dañados, esto se debe a que la EEQ a finales del año 2014 no disponía de ciertos materiales en bodegas y las compras se las debía realizar por medio del Portal de compras públicas, esto hizo que haya un desabastecimiento de disyuntores o térmicos, por lo que solicito y se autorizó a las Compañías Proveedoras de Servicio realizar la compra de estos materiales para posteriormente pagar estas compras contra factura verificando su utilización en los diferentes predios de los clientes.

Cambio de conectores sulfatados	5
Consumos altos	1
Daño en la red	2
Daño interno en el predio	5
Medidor bornera quemada	3
Medidor dañado	1
Reajuste de contactos en el medidor	1
Térmico dañado	24
TOTAL	49
