**ESTUDIO DE FACTIBILIDAD PARA LA IMPLEMENTACIÓN DE UN MUSEO
ARQUEOLÓGICO EN LA PARROQUIA PUNGALÁ, CANTÓN RIOBAMBA,
PROVINCIA DE CHIMBORAZO**

TRABAJO DE GRADUACION

**ESCUELA SUPERIOR POLITÉCNICA DE CHIMBORAZO
FACULTAD DE RECURSOS NATURALES
ESCUELA DE INGENIERÍA EN ECOTURISMO**

2014

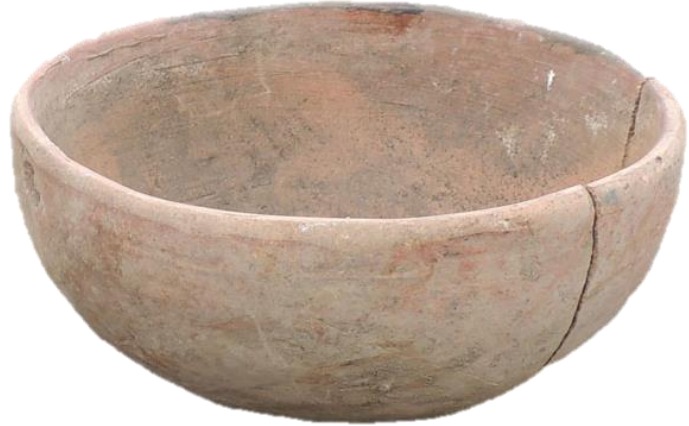
1. INFORMACIÓN TÉCNICA					
Colección: Familia Aucancela Tadei				Propietario/Responsable: Pascual Aucancela	
Tipo de bien: Cuenco				Material: Cerámica	
Periodo histórico: Integración				Cronología: 300-1500 D.C	
Filiación cultural: Puruhá				Fotografía:	
Dimensiones :					
Alto	Diámetro	Espesor	Peso		
8,5 cm	13,5 cm	0,3 cm	400 gramos		
Descripción:					
Es un cuenco modelado, técnica de decoración acabado de superficie, tiene 8,5 cm alto, diámetro de la boca de 13,5 cm, espesor de 0,3 cm en el filo del borde, peso de 400 gramos.

Descripción de la fotografía: Cuenco				Código fotográfico: BM-06-01-57-05-13-000001_1jpg	
Técnico de manufactura: Modelado					
Técnica decorativa: Acabado de superficie

5. OBSERVACIONES:																			
Esta pieza fue encontrada por el señor Pascual Aucancela en el sector de Cachipamba a 1,50 m quién comenzó a cavar después de que pasó un tractor ensanchando la carretera y dejó un hueco.

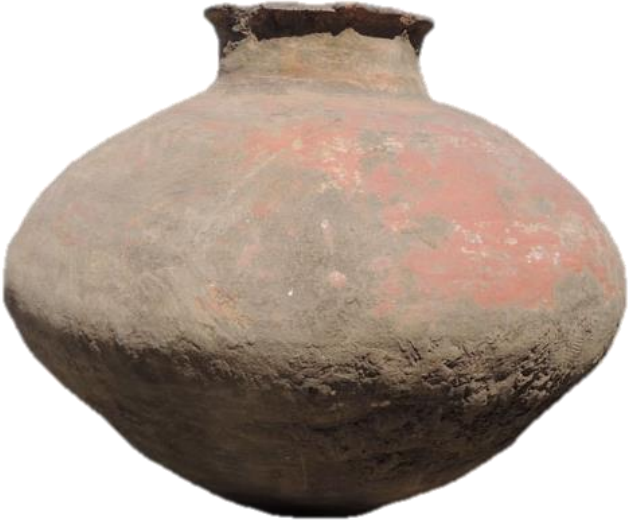
1. INFORMACIÓN TÉCNICA															
Colección: Familia Agualsaca Quishpe								Propietario/Responsable: María Agualsaca Quishpe							
Tipo de bien: Olla								Material: Cerámica							
Periodo histórico: Integración								Cronología: 300-1500 D.C							
Filiación cultural: Puruhá								Fotografía:							
Dimensiones :															
Alto		Diámetro		Espesor		Peso									
27,5 cm		9,3 cm 7,8 cm 34 cm		0,5 cm		4350 gramos									
Descripción:

Es una olla globular, modelada de forma cónica, técnica de decoración acabado de superficie, tiene 27,5 cm alto, diámetros: 9,3 cm boca, 7,8 cm cuello, 34 cm cuerpo, espesor de 0,5 cm en el filo del borde, peso 4350 gramos.															
Descripción de la fotografía: Olla								Código fotográfico: BM-06-01-57-06-13-000001_1.jpg							
Técnico de manufactura: Modelada															
Técnica decorativa: Acabado de superficie

5. OBSERVACIONES:																			
Esta pieza fue encontrada por la Sra. María Agualsaca al momento de trabajar con la yunta, en un terreno de su propiedad, aproximadamente a 2 m.

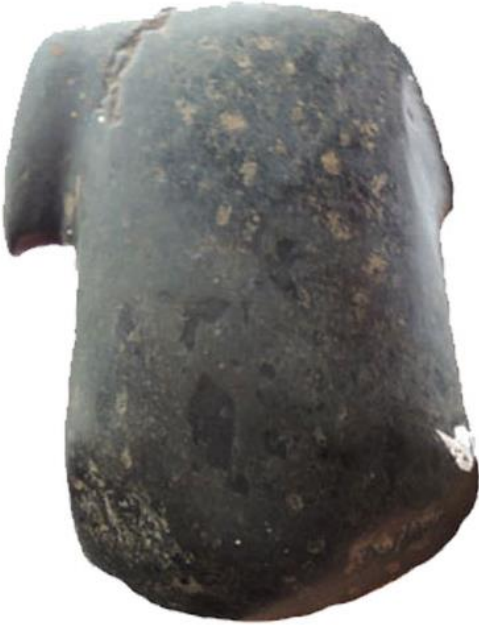
CÓDIGO: BM-06-01-57-07-13-000001	
FICHA DE INVENTARIO BIENES ARQUEOLÓGICOS						CONTROL COLECCIÓN: N/A	
1. INFORMACIÓN TÉCNICA							
Colección: Familia Aucansela Tiglla				Propietario/Responsable: José Aucansela			
Tipo de bien: Hacha				Material: Piedra			
Periodo histórico: Integración				Cronología: 300-1500 D.C			
Filiación cultural: Puruhá				Fotografía:			
Dimensiones :							
Alto 11,9 cm		Ancho 9 cm		Espesor 1,5 cm		Peso 600 gramos	
Descripción: Es un hacha tallada y pulida, presenta la forma de una T, tiene 11,9 cm alto, ancho 9 cm, espesor de 1,5 cm, peso de 600 gramos.

Descripción de la fotografía: Hacha				Código fotográfico: BM-06-01-57-07-13-000001_1.jpg			
Técnico de manufactura: Tallada y pulida

5. OBSERVACIONES:																			
El hacha de piedra fue encontrada por el Sr. José Aucansela al momento de operar un tractor para cultivar un terreno en la Hacienda San Antonio lo que actualmente pertenece a la comunidad de Anguñag.

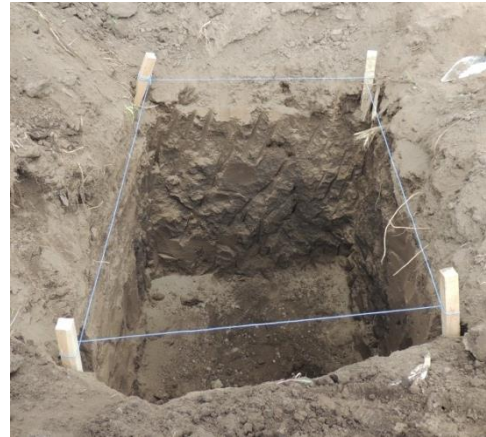
Fotografía del cateo 1:

N1
N2
N3
N4
N5
N6
N7
N8
N9
N10

Material Cultural (Nivel 4 y 5)

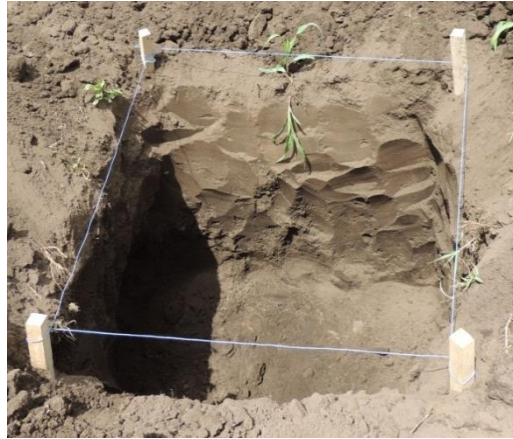
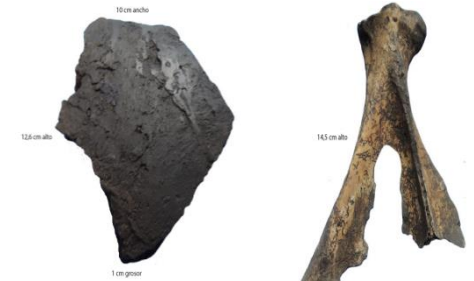
Fotografía del cateo 2:

N1
N2
N3
N4
N5
N6
N7
N8
N9
N10

Material Cultural (Nivel 4)

Material Cultural (Nivel 8)

**Descripción:**

En el terreno del Sr. Segundo Guallán se realizó un cateo de 1 x 1 m y 1 m de profundidad. Del nivel 1 al nivel 2 superficial vegetal, en el nivel 3 se encontró un fragmento de cerámica, del nivel 3 al nivel 5 se encontró tierra con arcilla amarilla y pedazos diminutos de canchagua, nivel 6 y 7 se encontró piedras pequeñas, nivel 8 se encontró un fragmento de cerámica y un resto óseo, en el nivel 9 y 10 se encuentran piedras medianas.

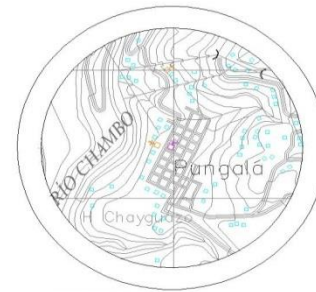
UBICACION

ESCALA 1:500

AREA TOTAL DE TERRENO	4850.84 m ²
AREA DE CONSTRUCCION MUSEO	1300.23 m ²
AREA VERDE MUSEO	405.77 m ²
TOTAL AREA DE CONSTRUCCION DE MUSEO	1706.00 m ²

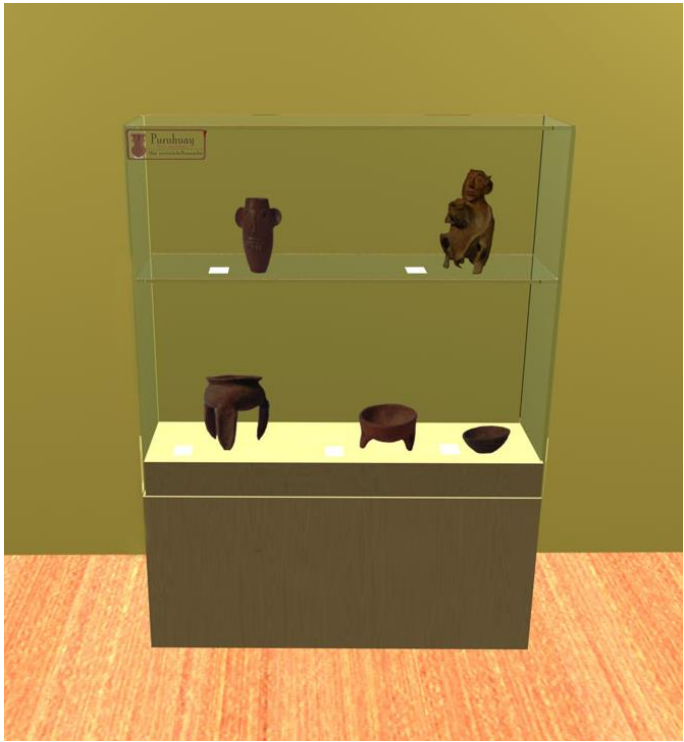
Tema: Periodo San Sebastián	
Tipo: Vitrina horizontal de dos niveles	N°: 5
Tópico: Piezas de cerámica del Periodo San Sebastián	
Función: Mostrar piezas arqueológicas del Periodo San Sebastián.	Ubicación: Pared vertical izquierda de la sala
Diseño gráfico del medio

Leyenda (Fichas técnicas) De izquierda a derecha, de arriba hacia abajo	
Cultura: Puruhá Título: Vaso antropomorfo Periodo: 300-1500 D.C Técnica: Pastillaje Colección: INPC	Cultura: Puruhá Título: Chusalongo Periodo: 300-1500 D.C Técnica: Modelado, antropomorfo Colección: INPC
Cultura: Puruhá Título: Olla trípode Periodo: 300-1500 D.C Técnica: Incisa Colección: INPC	Cultura: Puruhá Título: Cuenco trípode Periodo: 300-1500 D.C Técnica: Incisa Colección: INPC

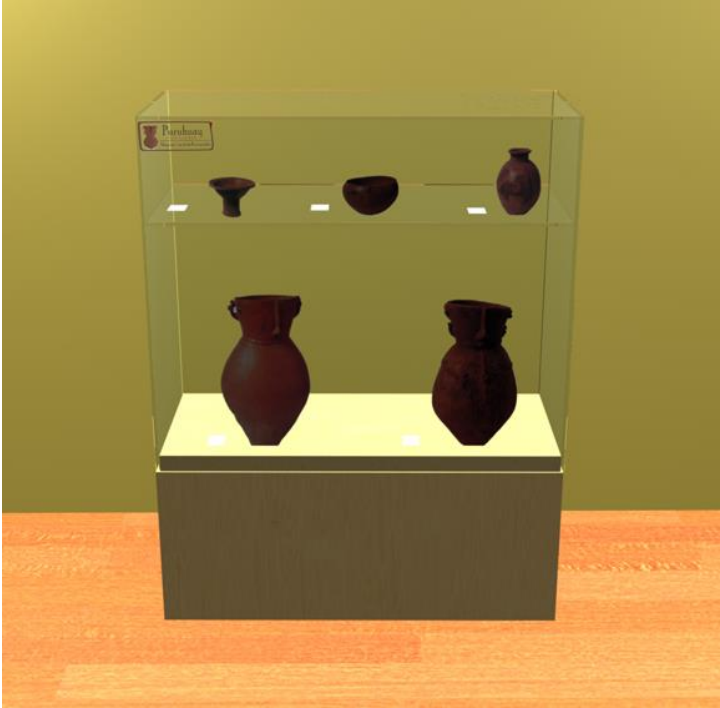
Tema: Periodo Elenpata	
Tipo: Vitrina horizontal de dos niveles	N°: 7
Tópico: Piezas de cerámica del Periodo Elenpata	
Función: Mostrar piezas arqueológicas del Periodo Elenpata	Ubicación: Pared frontal de la sala
Diseño gráfico del medio

Leyenda (Fichas técnicas) De izquierda a derecha, de arriba hacia abajo	
Cultura: Puruhá Título: Compotera Periodo: 300-1500 D.C Técnica: Negativa Colección: INPC	Cultura: Puruhá Título: Cuenco Periodo: 300-1500 D.C Técnica: Incisa zonal Colección: INPC
Cultura: Puruhá Título: Vasija globular Periodo: 300-1500 D.C Técnica: Negativa Colección: INPC	Cultura: Puruhá Título: Cántaro antropomorfo Periodo: 300-1500 D.C Técnica: Negativa Colección: INPC
Cultura: Puruhá Título: Cántaro antropomorfo Periodo: 300-1500 D.C

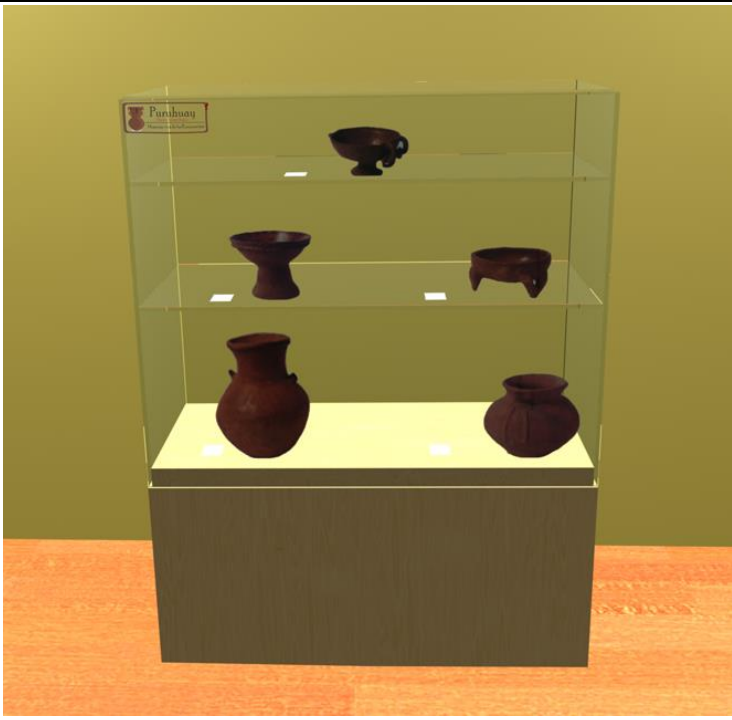
Tema: Periodo Huavalac	
Tipo: Vitrina horizontal de tres niveles	N°: 9
Tópico: Piezas de cerámica del Periodo Huavalac	
Función: Mostrar piezas arqueológicas del Periodo Huavalac.	Ubicación: Pared vertical derecha de la sala.
Diseño gráfico del medio

Leyenda (Fichas técnicas) De izquierda a derecha, de arriba hacia abajo	
Cultura: Puruhá Título: Compotera Periodo: 300-1500 D.C Técnica: Negativa Colección: INPC	Cultura: Puruhá Título: Compotera Periodo: 300-1500 D.C Técnica: Negativa con bandas incisas Colección: INPC
Cultura: Puruhá Título: Cuenco trípode Periodo: 300-1500 D.C Técnica: Incisa en el interior Colección: INPC	Cultura: Puruhá Título: Cántaro Periodo: 300-1500 D.C Técnica: Negativa y banda dentada Colección: INPC
Cultura: Puruhá

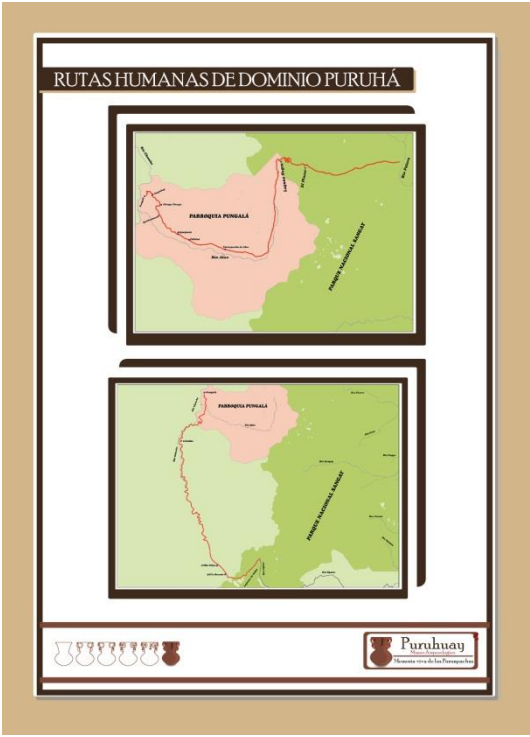
Tema: Rutas humanas de dominio Puruhá	
Tipo: Panel vertical	N°: 10
Tópico: Rutas humanas de dominio Puruhá	
Función: Indicar cuales fueron las rutas humanas de dominio Puruhá	Ubicación: Pared lateral izquierda de la entrada de la sala.
Diseño gráfico del medio

Leyenda	
Rutas humanas de dominio Puruhá	
Tipología de la leyenda	
Título Fuente: Poor Richard Tamaño de fuente: 126 pt	Color: blanco
Diseño estructural y materiales	
Descripción del panel: Las letras e imágenes irán impresas en vinil adhesivo, colocado en el sindrac de 5ml a 8 ml de grosor, pegado a la pared con cinta doble faz.

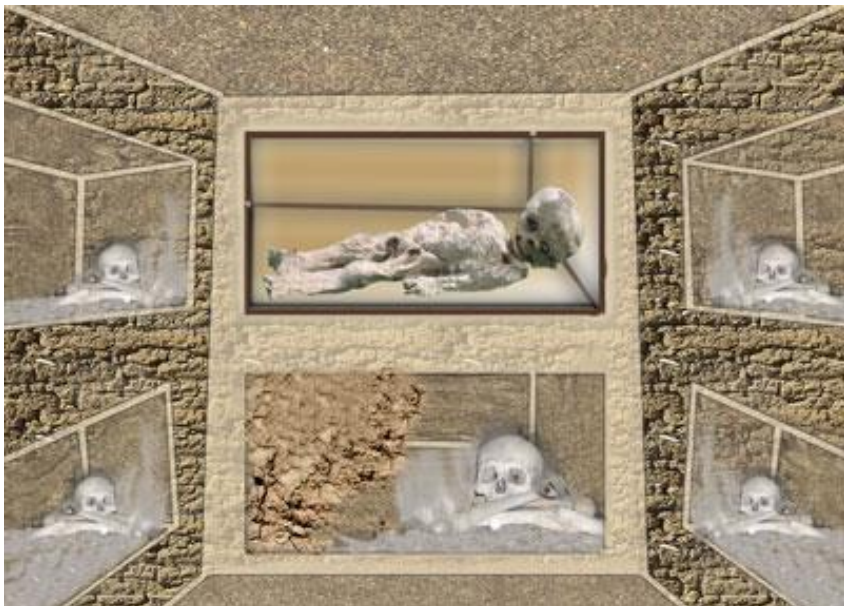
Tema: Hallazgo de la momia	
Tipo: Mural	N°: 12
Tópico: Hallazgo de la momia	
Función: Representar gráficamente como se halló a la momia.	Ubicación: Pared vertical izquierda de la sala
Diseño gráfico del medio

Diseño estructural y materiales	
Descripción: El mural será pintado en la pared trasera de la momia con pintura evans y rotuladores faber castell.	
Dimensiones:	
Vertical: 1,50 m	Horizontal: 2 m
Mantenimiento	Costos
Revisión cada 3 años, cambiarlo o sustituirlo en caso de ser necesario.	\$ 150,00

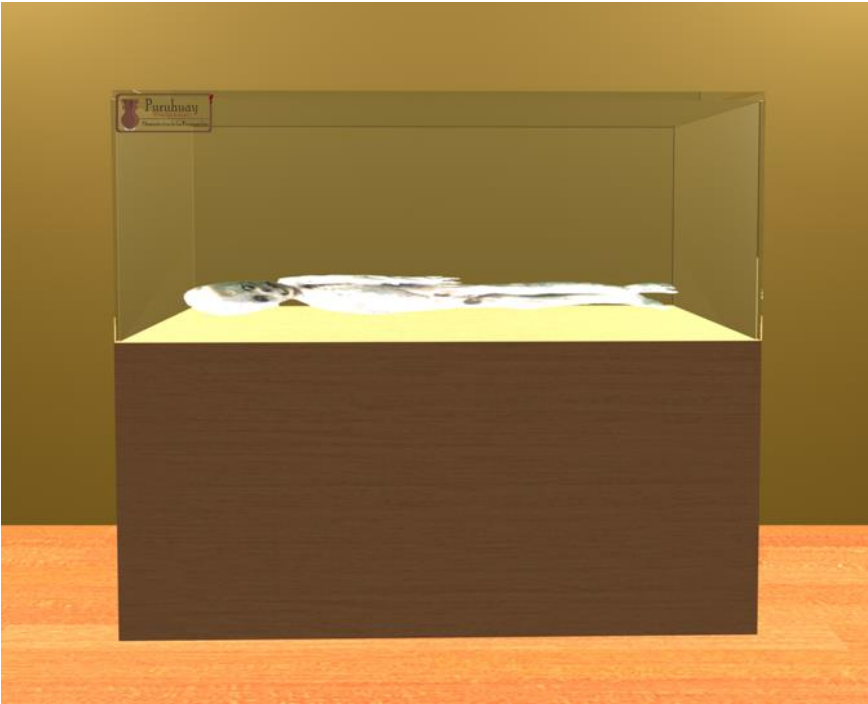
Tema: Momia	
Tipo: Vitrina horizontal	N°: 13
Función: Exhibir la momia de la parroquia Pungalá.	Ubicación: Pared vertical izquierda de la sala.
Diseño gráfico del medio

Diseño estructural y materiales	
<p>Descripción: La vitrina es de forma rectangular, cuerpo de estructura metálica, acabado en pintura anticorrosiva, recubierto con mdf de 18 mm, el vidrio templado de 6 mm, la unión de los vidrios es con luz ultravioleta.</p>	
Dimensiones:	
Alto: cuerpo 0,70 ; vidrio 0,60 m; total 1,30 m	Largo: 1,50 m ; ancho: 1 m
Mantenimiento	Costos
Se recomienda una revisión cada 2 años, o cambiarlas en caso de sustitución o restauración según sea su estado, pues poseen un largo periodo de duración.	\$ 403,74

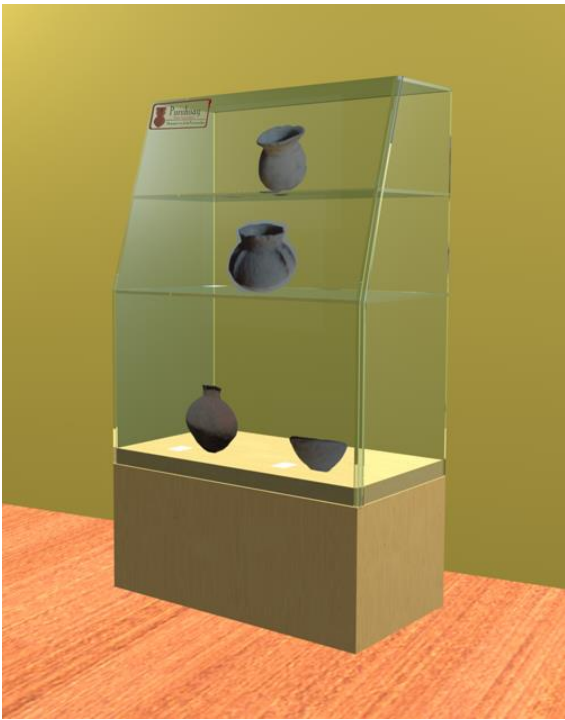
Cuadro 89. Ficha de presentación del medio interpretativo N° 17

Tema: Ollas	
Tipo: Vitrina vertical de tres niveles	N°: 17
Tópico: Ollas	
Función: Mostrar el patrimonio arqueológico mueble de Pungalá	Ubicación: Pared vertical derecha de la sala
Diseño gráfico del medio

Leyenda (Fichas técnicas) De arriba hacia abajo	
Cultura: Puruhá Título: Olla Campaniforme Técnica: Modelado, acabado de superficie Procedencia: Terreno de la propiedad Familia Mishqui Colección: Familia Mishqui, comunidad Apuñag	Cultura: Puruhá Título: Olla Técnica: Modelado, acabado de superficie Procedencia: Terreno de la propiedad Familia Mishqui Colección: Familia Mishqui, comunidad Apuñag
Cultura: Puruhá Título: Olla Técnica: Modelado, acabado de superficie Procedencia: Terreno de la Sra, María Agualsaca Quishpe Colección: Familia Agualsaca Quishpe, comunidad Shanaicun	Cultura: Puruhá Título: Plato Técnica: Modelado, acabado de superficie Procedencia: Terreno de la propiedad Familia Mishqui Colección: Familia Mishqui, comunidad Apuñag

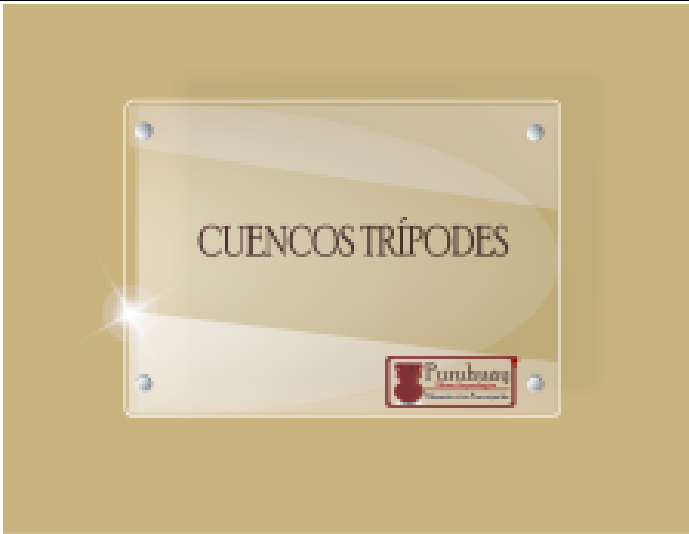
Cuadro 90. Ficha de presentación del medio interpretativo N° 18

Tema: Letrero identificativo para cuencos trípodes	
Tipo: Informativo	N°: 18
Función: Identificar el tipo de cerámica.	Ubicación: Pared vertical derecha de la sala.
Diseño gráfico del medio

Leyenda	
CUENCOS TRÍPODES	
Tipología de la leyenda

Título Fuente: Poor Richard Tamaño de fuente: 108 pt	Color: café
Diseño estructural y materiales	
Descripción del letrero: Elaborado en vidrio de 4 líneas, pegado a la pared con oramenes. Título: Letras ploteadas y cortadas en vinil de corte adhesivo, de igual forma el logo será cortado en vinil de corte adhesivo.	
Dimensiones:	
Vertical: 0,30 m	Horizontal: 0,40 m
Mantenimiento	Costos
Revisión cada 2 años para percatar que se encuentra en buenas condiciones, o en caso de sustitución o restauración según sea su estado.	\$ 20,00

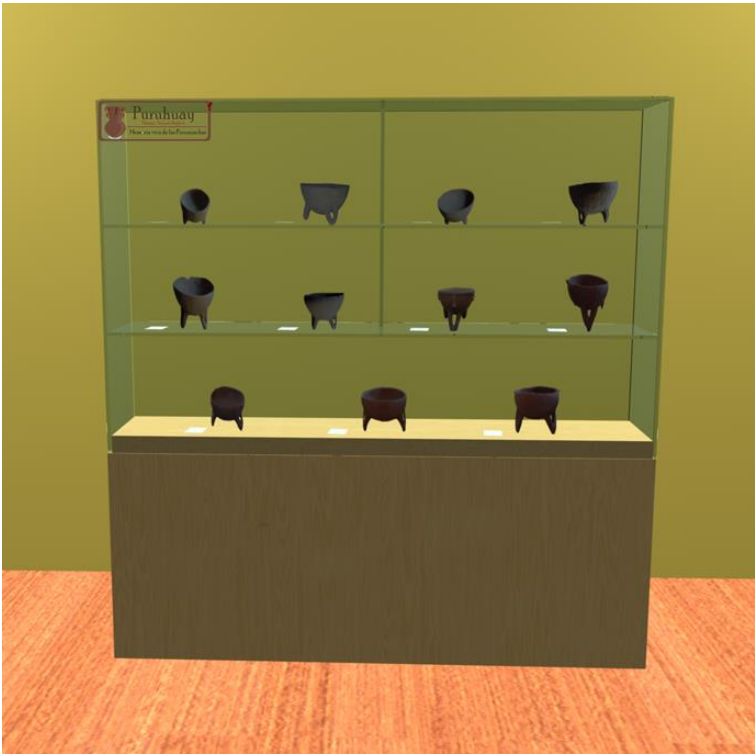
Cuadro 91. Ficha de presentación del medio interpretativo N° 19

Tema: Cuencos trípodes	
Tipo: Vitrina horizontal de tres niveles	N°: 19
Tópico: Cuencos trípodes	
Función: Mostrar el patrimonio arqueológico mueble de Pungalá	Ubicación: Pared vertical derecha de la sala
Diseño gráfico del medio

Leyenda (Fichas técnicas) De izquierda a derecha, de arriba hacia abajo	
Cultura: Puruhá Título: Cuenco trípode Técnica: Modelado, acabado de superficie Procedencia: Terreno propiedad Familia Mishqui Colección: Familia Mishqui, comunidad Apuñag	Cultura: Puruhá Título: Cuenco trípode Técnica: Modelado, acabado de superficie Procedencia: Terreno propiedad Familia Mishqui Colección: Familia Mishqui, comunidad Apuñag
Cultura: Puruhá Título: Cuenco trípode Técnica: Modelado, acabado de superficie Procedencia: Terreno de la propiedad Familia Mishqui Colección: Familia Mishqui, comunidad Apuñag	Cultura: Puruhá Título: Cuenco trípode antropomorfo Técnica: Modelado, acabado de superficie Procedencia: Terreno de la propiedad Familia Mishqui Colección: Familia Mishqui, comunidad Apuñag

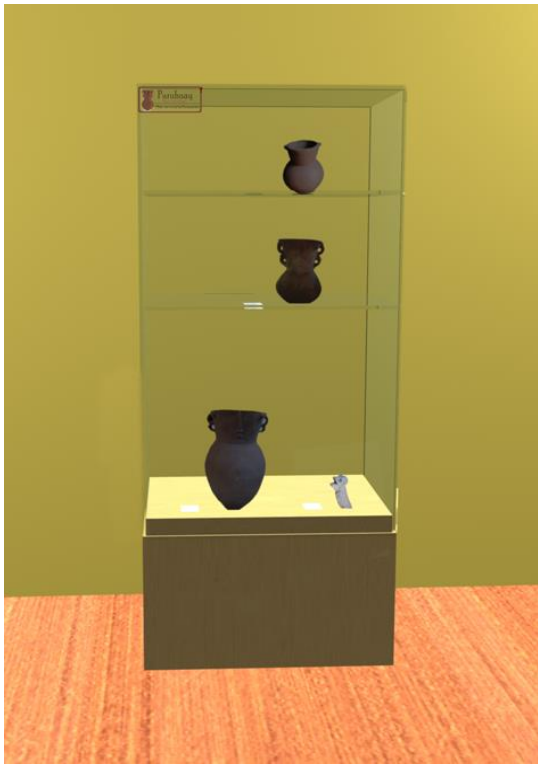
Cuadro 93. Ficha de presentación del medio interpretativo N° 21

Tema: Cántaros	
Tipo: Vitrina vertical de tres niveles	N°: 21
Tópico: Cántaros	
Función: Mostrar el patrimonio arqueológico mueble de Pungalá	Ubicación: Pared frontal de la sala
Diseño gráfico del medio

Leyenda (Fichas técnicas) De arriba hacia abajo	
Cultura: Puruhá Título: Cántaro Técnica: Modelado, acabado de superficie Procedencia: Terreno propiedad Familia Mishqui Colección: Familia Mishqui, comunidad Apuñag	Cultura: Puruhá Título: Cántaro antropomorfo Técnica: Modelado, aplique Procedencia: Casa Familia Tigsi Inchilema Colección: Familia Tigsi Inchilema, comunidad Peltetec
Cultura: Puruhá Título: Cántaro antropomorfo Técnica: Modelado, aplique Procedencia: Casa Familia Tigsi Inchilema Colección: Familia Tigsi Inchilema, comunidad Peltetec	Cultura: Puruhá Título: Figura zoomorfa Técnica: Modelado, excisa Procedencia: Casa Familia Mishqui Colección: Familia Mishqui, comunidad Apuñag

Tipología de la leyenda (Fichas técnicas)	
Fuente: Poor Richard Tamaño de fuente: 18 Color: negro	Tamaño: 7 x 9 cm Detalle: Impresión en cartulina plegable 12
Diseño estructural y materiales	
Descripción: La vitrina es de forma rectangular, base y cuerpo de estructura metálica, acabado en pintura anticorrosiva, recubiertos con mdf de 18 mm, el vidrio templado de 6 mm, la unión de los vidrios es con luz ultravioleta.	
Dimensiones:	
Alto: base 0,05 m; cuerpo 0,40 m; vidrio 1,25 m (0,05 m empotrado a la base); total 1,65 m	Largo: 0,70 m ; profundidad: 0,50 m
Mantenimiento	Costos
Se recomienda una revisión cada 2 años, o cambiarlas en caso de sustitución o restauración según sea su estado, pues poseen un largo periodo de duración.	\$ 253,07

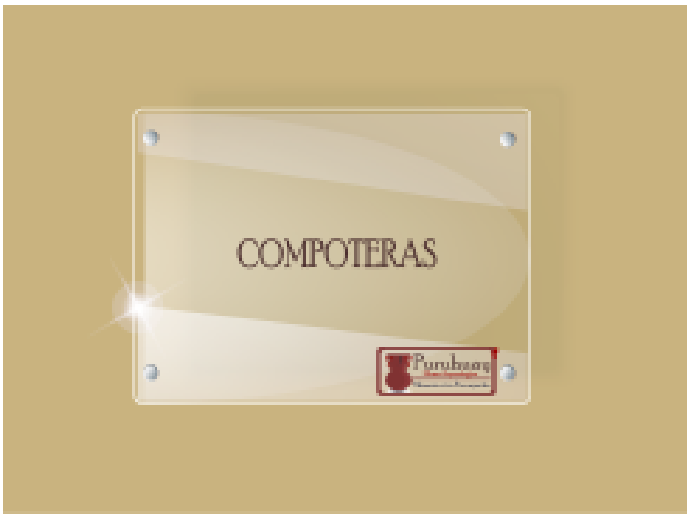
Cuadro 94. Ficha de presentación del medio interpretativo N° 22

Tema: Letrero identificativo para computeras	
Tipo: Informativo	N°: 22
Función: Identificar el tipo de cerámica	Ubicación: Pared frontal de la sala
Diseño gráfico del medio

Leyenda	
COMPUTERAS	
Tipología de la leyenda	
Título	Color: café
Fuente: Poor Richard	
Tamaño de fuente: 108 pt	
Diseño estructural y materiales	
Descripción del letrero: Elaborado en vidrio de 4 líneas, pegado a la pared con oramenes.	
Título: Letras ploteadas y cortadas en vinil de corte adhesivo, de igual forma el logo será cortado en vinil de corte adhesivo.	
Dimensiones:	
Vertical: 0,30 cm	Horizontal: 0,40
Mantenimiento	Costos
Revisión cada 2 años para percatar que se encuentra en buenas condiciones, o en caso de sustitución o restauración según sea su estado.	\$ 20,00

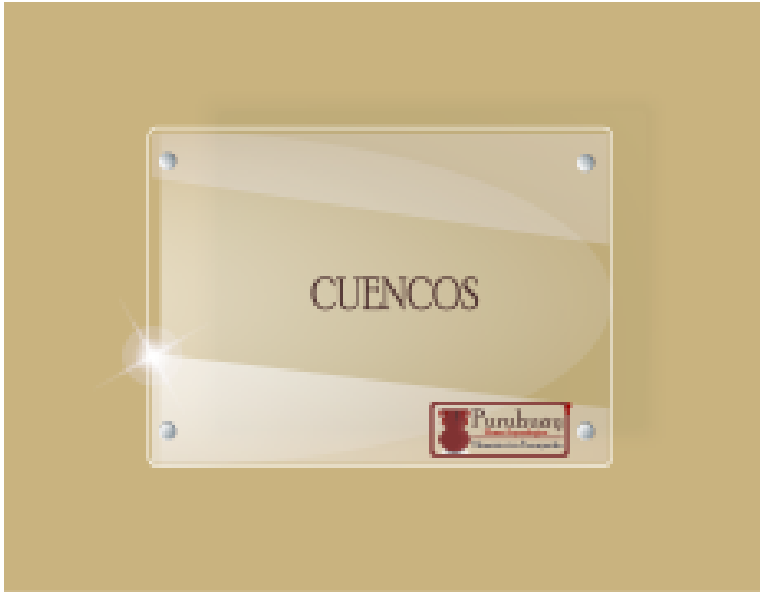
Cuadro 96. Ficha de presentación del medio interpretativo N° 24

Tema: Letrero identificativo para cuencos	
Tipo: Informativo	N°: 24
Función: Identificar el tipo de cerámica.	Ubicación: Pared frontal de la sala.
Diseño gráfico del medio

Leyenda	
CUENCOS	
Tipología de la leyenda	
Título	Color: café
Fuente: Poor Richard Tamaño de fuente: 108 pt	
Diseño estructural y materiales	
Descripción del letrero: Elaborado en vidrio de 4 líneas, pegado a la pared con oramenes. Título: Letras ploteadas y cortadas en vinil de corte adhesivo, de igual forma el logo será cortado en vinil de corte adhesivo.	
Dimensiones:	
Vertical: 0,30 m	Horizontal: 0,40 m
Mantenimiento	Costos
Revisión cada 2 años para percatar que se encuentra en buenas condiciones, o en caso de sustitución o restauración según sea su estado.	\$ 20,00

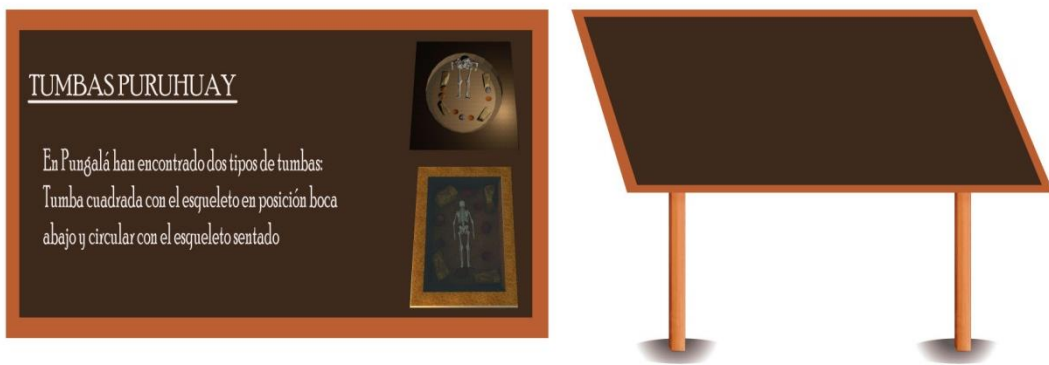
Cuadro 100. Ficha de presentación del medio interpretativo N° 28

Tema: Tumbas puruhá	
Tipo: Panel horizontal	N°: 28
Función: Informar los tipos de tumbas puruhuay encontrados en la zona	Ubicación: Lado derecho del área
Diseño gráfico del medio

Tumbas puruhuay	
En Pungalá se han encontrado dos tipos de tumbas: Tumba cuadrada con el esqueleto en posición boca abajo y circular con el esqueleto sentado.	
Tipología de la leyenda	
Título Fuente: Poor Richard Tamaño de fuente: 180 pt Color: blanco	Texto Fuente: Poor Richard Tamaño de fuente: 150 pt Color: blanco
Diseño estructural y materiales	
Cuerpo principal. Constituido de dos soportes de madera (vigas) 0,10 m de espesor y de 1 m de alto.	
Soporte Gráfico. Constituido por un tablón plywood marino de 18 mm de espesor, cuya dimensión para el tablero es de 0,80 m x 0,50m. Cabe recalcar que el tablero irá sujeto a los soportes principales por medio de platina de 25x6 mm, a un ángulo de 32°. Se mantendrá el color natural de la madera.	
Las letras e imágenes irán impresas en vinil adhesivo, cubiertas con una lámina de vidrio de 4 mm.	
Dimensiones:	
Alto: 1 m; vertical: 0,50 m	Horizontal: 0,80 m
Mantenimiento	Costos

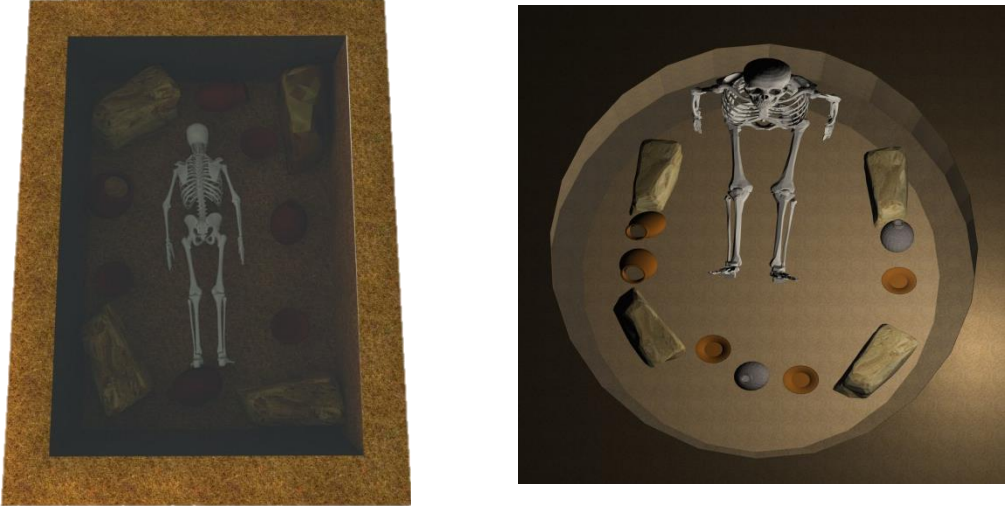
Diseño estructural y materiales	
<p>Descripción: La vitrinas son de forma rectangular y circular, urnas de vidrio templado de 6 mm, la unión de los mismos será con luz ultravioleta, bases de estructura metálica acabado en pintura anticorrosiva, recubiertas con mdf de 18 mm.</p>	
Dimensiones:	
Vitrinas	
Cuerpo 0,65 m; vidrio (0,85 m alto; 1 m vertical, 1,60 horizontal)	
Mantenimiento	Costos
Es recomendable una revisión cada 2 años, puesto que los materiales empleados tienen larga duración o realizar cambios cuando se desee sustituir o restaurar según sea su estado.	\$ 467,05

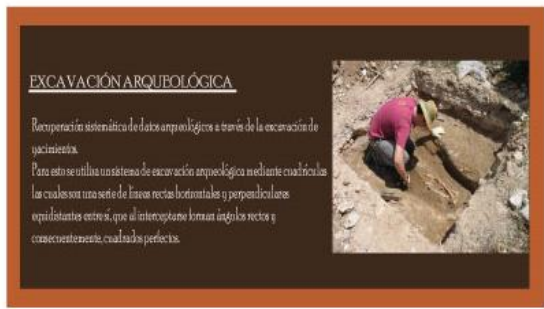
Cuadro 102. Ficha de presentación del medio interpretativo N° 30

Tema: Excavaciones arqueológicas interpretativas	
Tipo: Panel horizontal	N°: 30
Función: Informar al visitante conocimientos de métodos y técnicas de excavación arqueológica	Ubicación: Lado izquierdo del área
Diseño gráfico del medio

Leyenda	
Excavación arqueológica	
<p>Recuperación sistemática de datos arqueológicos a través de la excavación de yacimientos.</p> <p>Para esto se utiliza un sistema de excavación arqueológica mediante cuadrículas las cuales son una serie de líneas rectas horizontales y perpendiculares equidistantes entre sí, que al interceptarse forman ángulos rectos y, consecuentemente, cuadrados perfectos.</p>	
Tipología de la leyenda	
Título Fuente: Poor Richard Tamaño de fuente: 180 pt Color: blanco	Texto Fuente: Poor Richard Tamaño de fuente: 150 pt Color: blanco
Diseño estructural y materiales	
<p>Cuerpo principal. Constituido de dos soportes de madera (vigas) 0,10 m de espesor y de 1 m de alto.</p> <p>Soporte Gráfico. Constituido por un tablón plywood marino de 18 mm de espesor, cuya dimensión para el tablero es de 0,80 m x 0,50m. Cabe recalcar que el tablero irá sujeto a los soportes principales por medio de platina de 25x6 mm, a un ángulo de 32°. Se mantendrá el color natural de la madera.</p>

Las letras e imágenes irán impresas en vinil adhesivo, cubiertas con una lámina de vidrio de 4 mm.	
Dimensiones:	
Alto: 1 m; vertical:0,50 m	Horizontal:0,80 m
Mantenimiento	Costos
Revisión cada 2 años, o cambiarlo por reposición o sustitución según su estado.	\$ 222,37

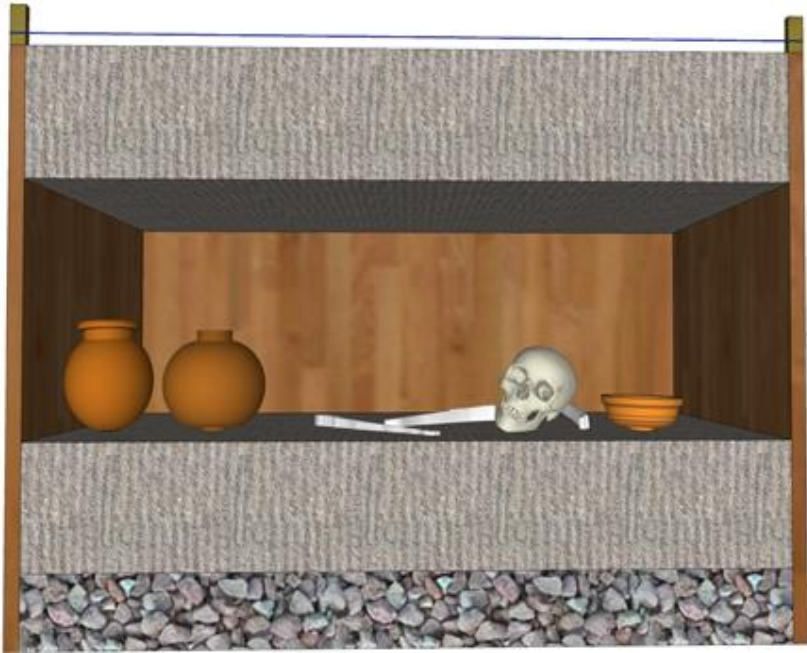
Diseño estructural y materiales	
Descripción: Cajas de madera elaboradas en tabla copal, específicamente para las condiciones del ambiente, en su interior irá lo siguiente (de arriba hacia abajo) :

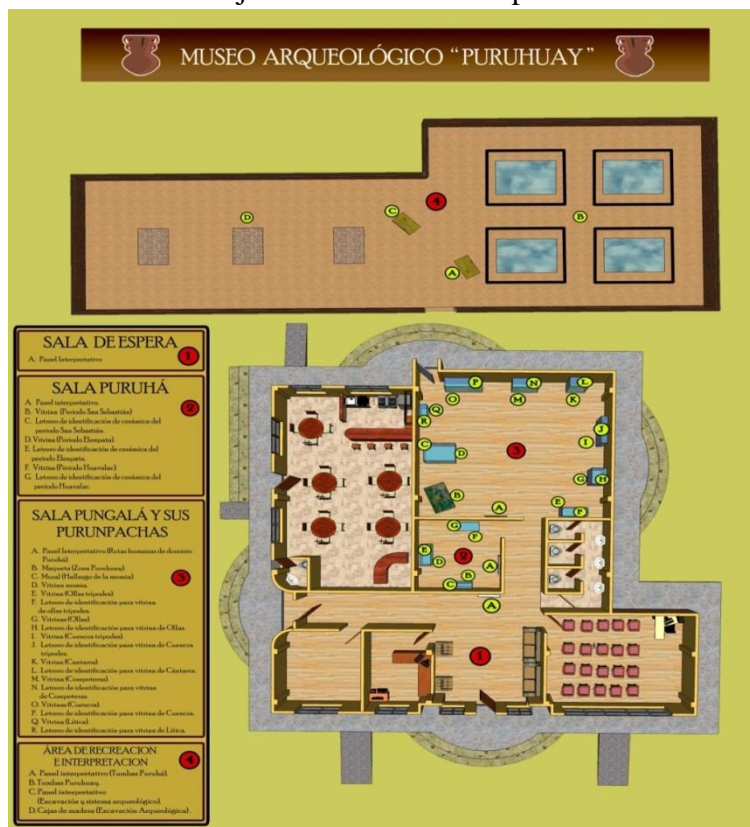
Gráfico 45. Montaje de los medios interpretativos del museo arqueológico Puruhuay

Se elaboró una imagen del museo arqueológico con la ubicación de los diferentes medios interpretativos, misma que se presenta a continuación:
