TRABAJO DE TITULACIÓN

PROPUESTA DE UN MODELO PARA LA VALORACIÓN DE LA
GESTIÓN DE SEGURIDAD VIAL EN VÍAS ESTATALES DEL
ECUADOR - CASO DE ESTUDIO, VÍA RIOBAMBA – BIBLIÁN.

RIOBAMBA – ECUADOR

2019

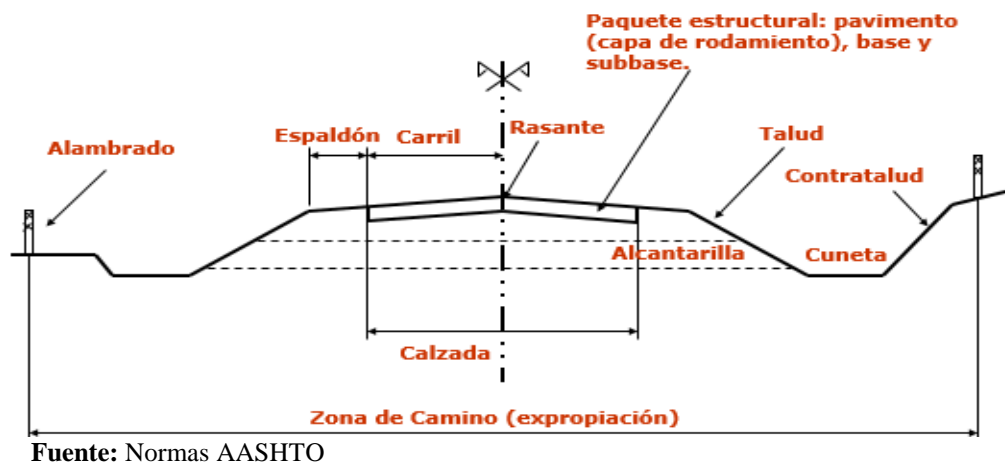
Gráfico 3: Sección transversal

Es la proyección de la carretera sobre un plano vertical normal al alineamiento horizontal o eje de la carretera.

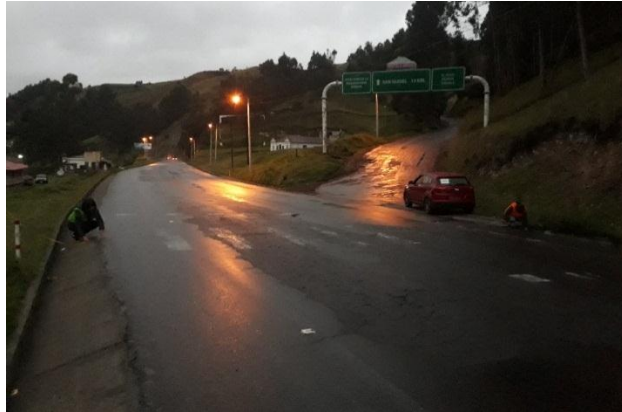
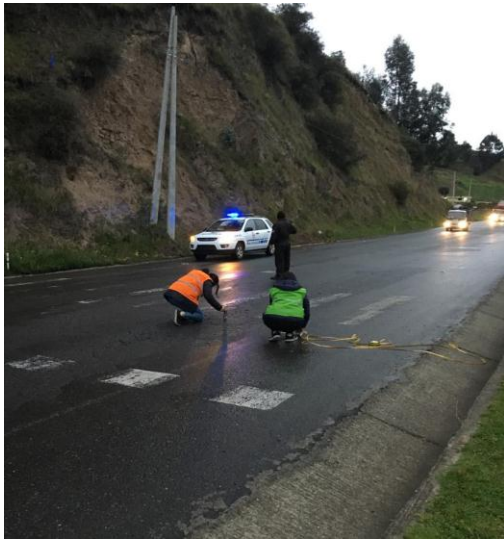
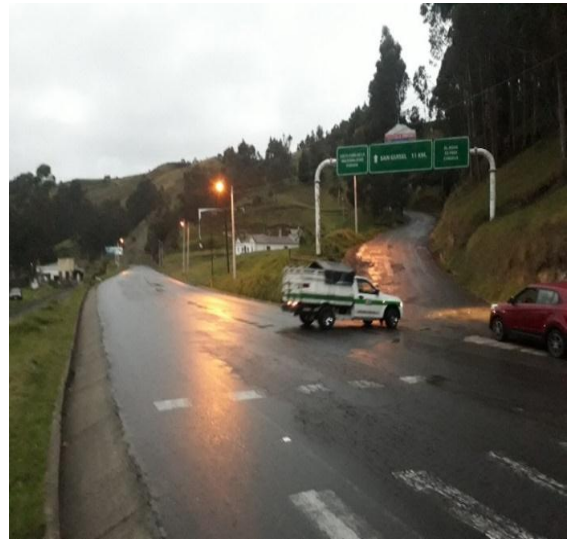
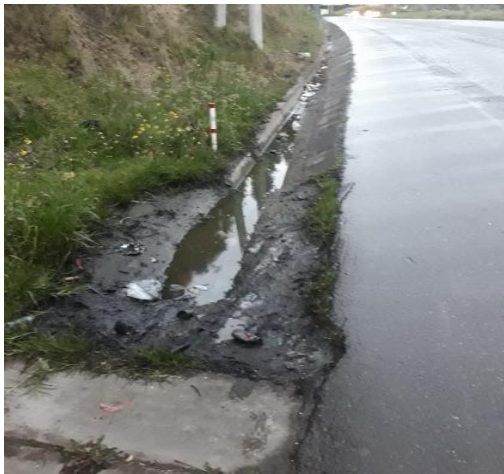
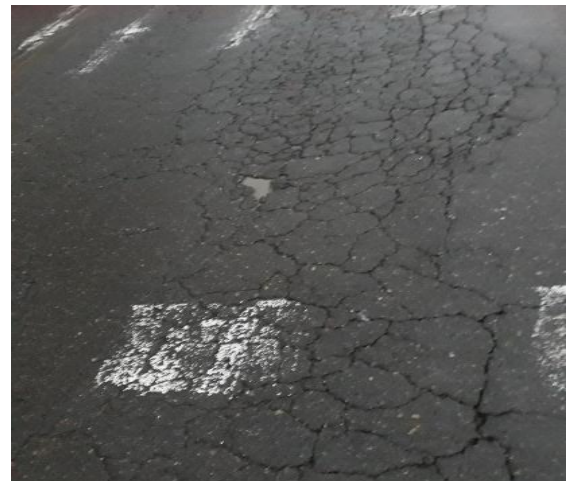
Anexo 2: Levantamiento de información - Sector Mancheno

| <p>37. ACTIVIDADES AL BORDE DE LA VÍA 37.1 ¿Existe al borde de la vía actividades que puedan distraer a los conductores? 37.2 ¿Estas actividades están debidamente señalizadas de modo que no puedan constituir algún riesgo?</p> | | X | <p>En este sector no existen actividades que puedan distraer a los conductores; es por ello que no constituye ningún riesgo.</p> |

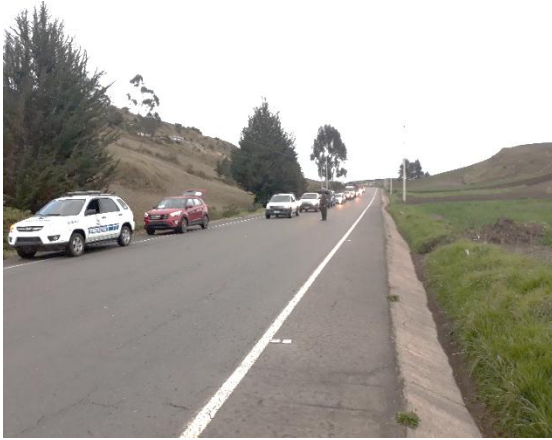
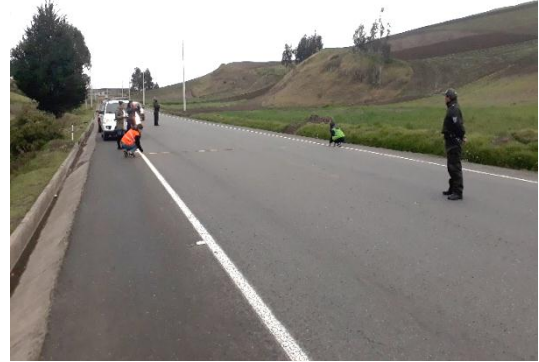
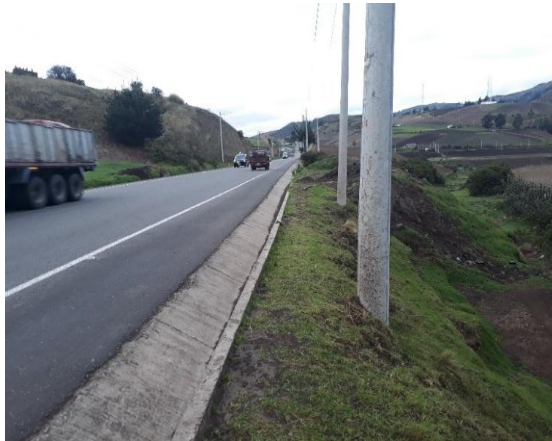
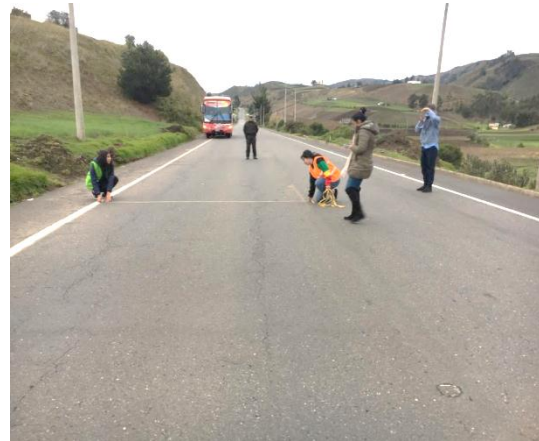
Anexo 4: Levantamiento de información - Cantón Colta - Sector La Providencia

| <p>37. ACTIVIDADES AL BORDE DE LA VÍA</p> <p>37.1 ¿Existe al borde de la vía actividades que puedan distraer a los conductores?</p> <p>37.2 ¿Estas actividades están debidamente señalizadas de modo que no puedan constituir algún riesgo?</p> | <p>X</p> | <p>X</p> | <p>Es un sector agrícola y ganadero, y por esta razón existe cruce de ganado.</p> |

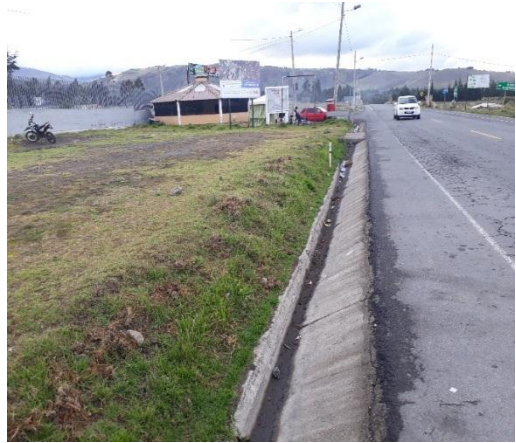
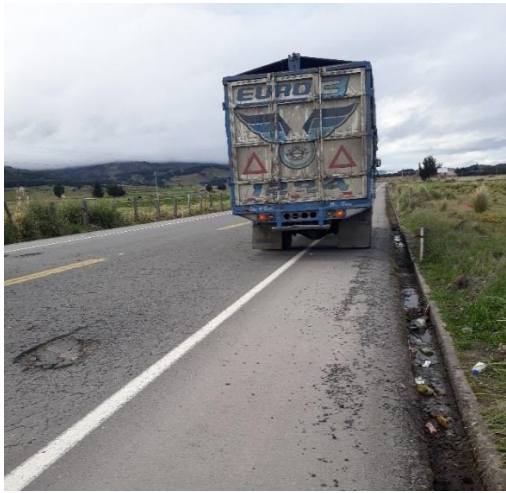
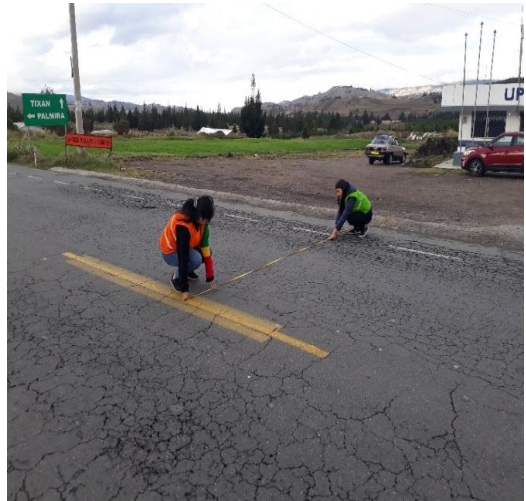
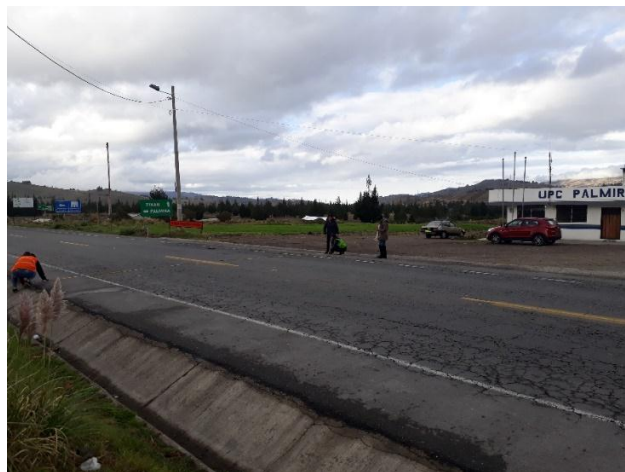
Anexo 6: Levantamiento de información - Cantón Guamote - Sector Palmira

| <p>37. ACTIVIDADES AL BORDE DE LA VÍA 37.1 ¿Existe al borde de la vía actividades que puedan distraer a los conductores? 37.2 ¿Estas actividades están debidamente señalizadas de modo que no puedan constituir algún riesgo?</p> | <p>X</p> | <p>X</p> | <p>Si existen actividades al borde de la vía, como venta de alimentos en la mañana y en la tarde.</p> |

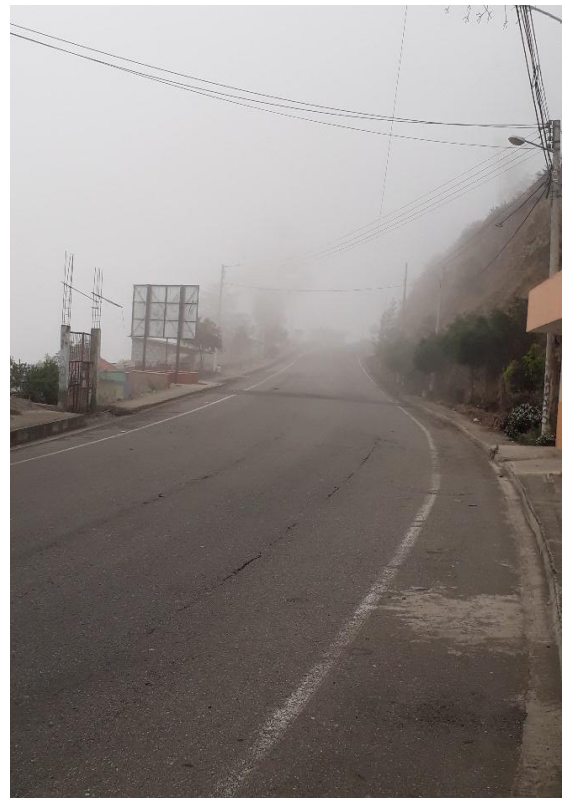
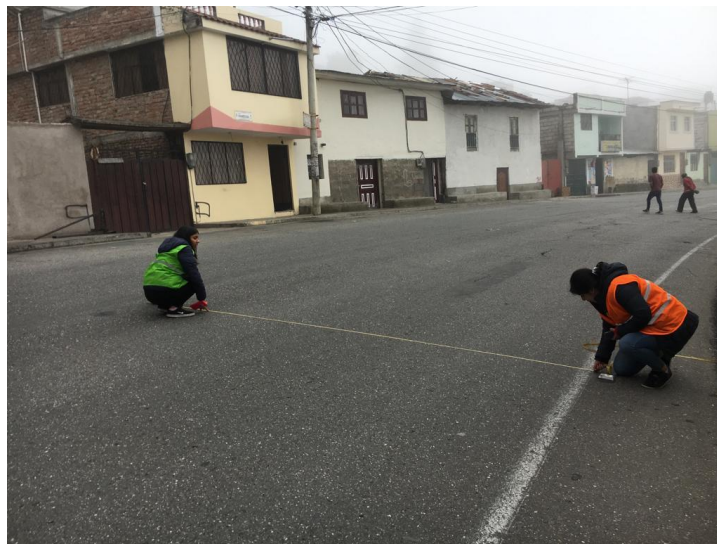
Anexo 10: Levantamiento de información - Cantón Alausí - Sector Guasuntos

| <p>37. ACTIVIDADES AL BORDE DE LA VÍA 37.1 ¿Existe al borde de la vía actividades que puedan distraer a los conductores? 37.2 ¿Estas actividades están debidamente señalizadas de modo que no puedan constituir algún riesgo?</p> | X | X | <p>Sí, porque existe construcción de viviendas al borde de la vía.</p> <p>No existe señalización.</p> |

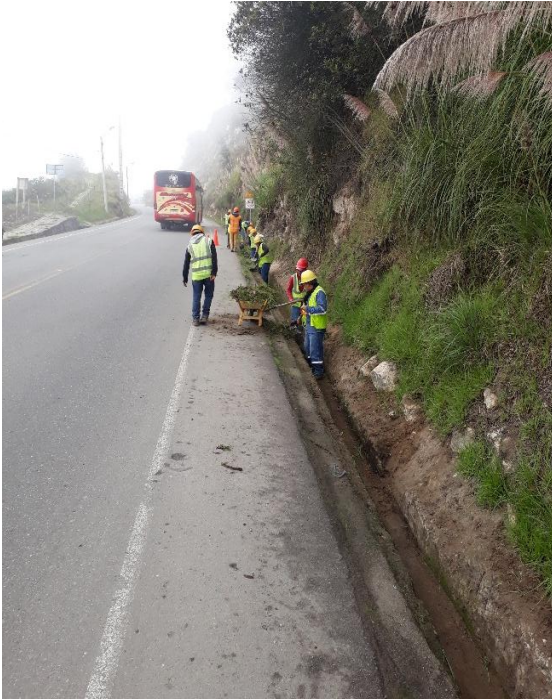
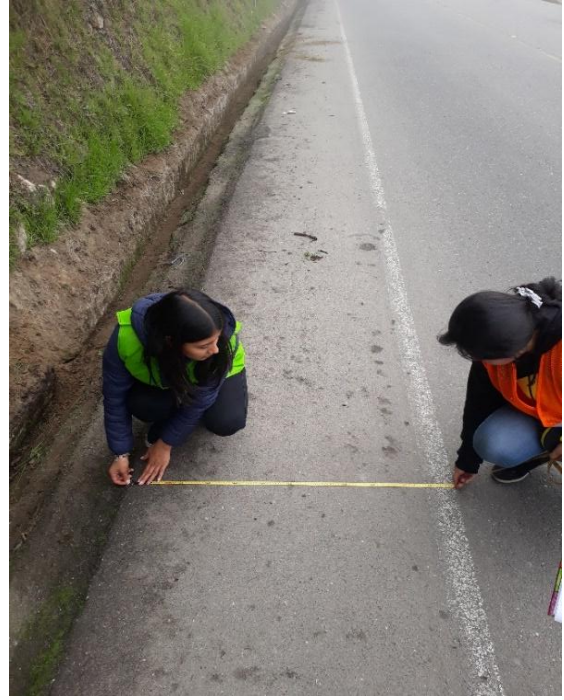
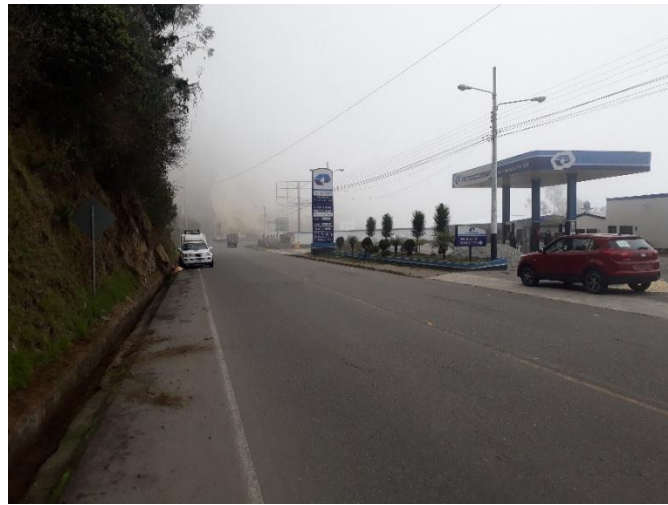
Anexo 14: Levantamiento de información - Cantón Chunchi - Sector Tauri

| <p>37. ACTIVIDADES AL BORDE DE LA VÍA 37.1 ¿Existe al borde de la vía actividades que puedan distraer a los conductores? 37.2 ¿Estas actividades están debidamente señalizadas de modo que no puedan constituir algún riesgo?</p> | X | X | <p>Al momento de la inspección in situ, estaban algunos trabajadores realizando actividades al borde de la vía y no existía ningún tipo de señalización.</p> |

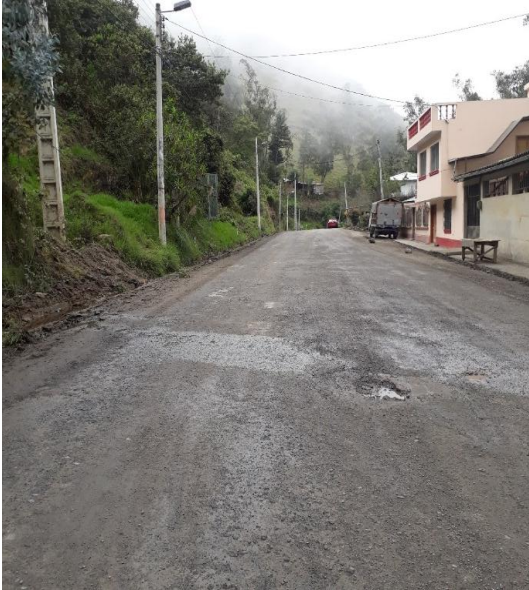
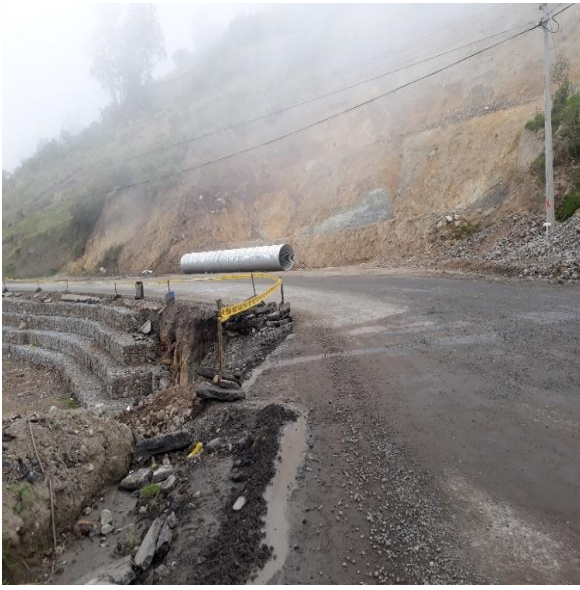
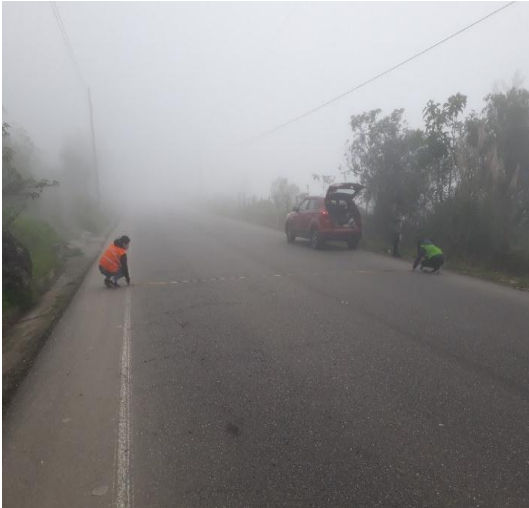
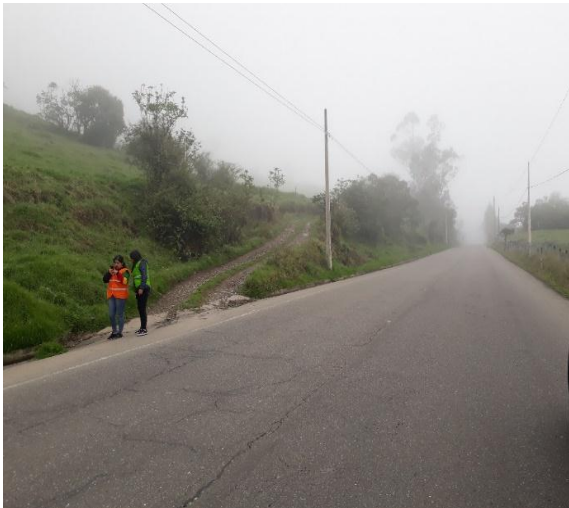
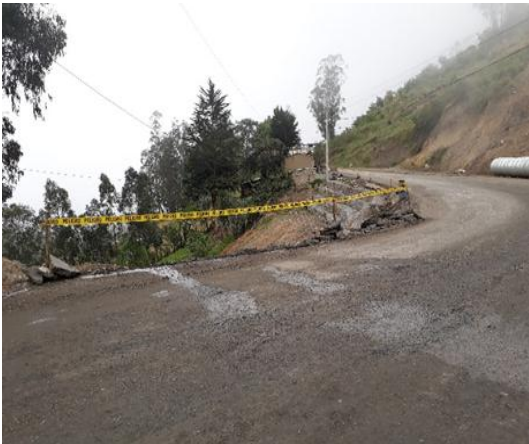
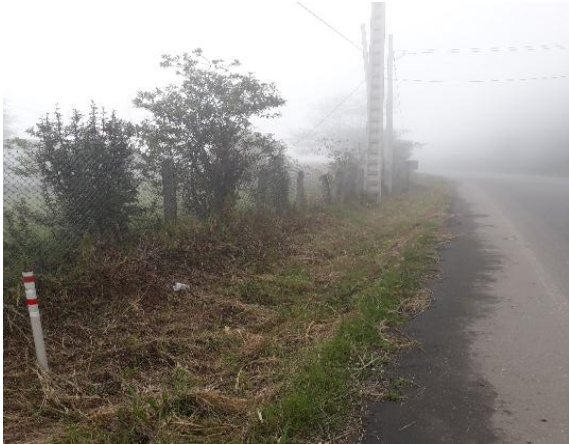
Anexo 16: Levantamiento de información - Cantón Azogues - Sector El Tablón

| <p>37. ACTIVIDADES AL BORDE DE LA VÍA 37.1 ¿Existe al borde de la vía actividades que puedan distraer a los conductores? 37.2 ¿Estas actividades están debidamente señalizadas de modo que no puedan constituir algún riesgo?</p> | X | X | Al momento existen trabajos en la vía y puede resultar como un distractor para los conductores. |

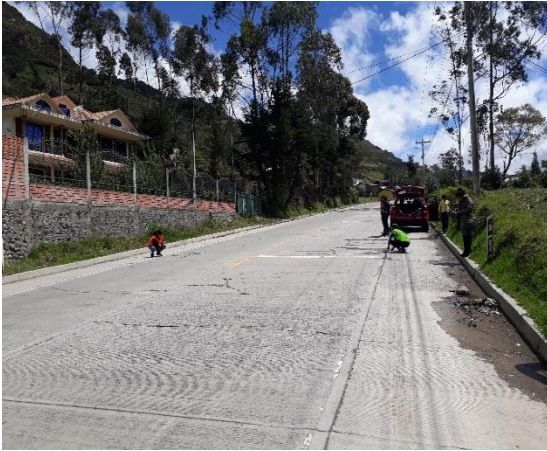
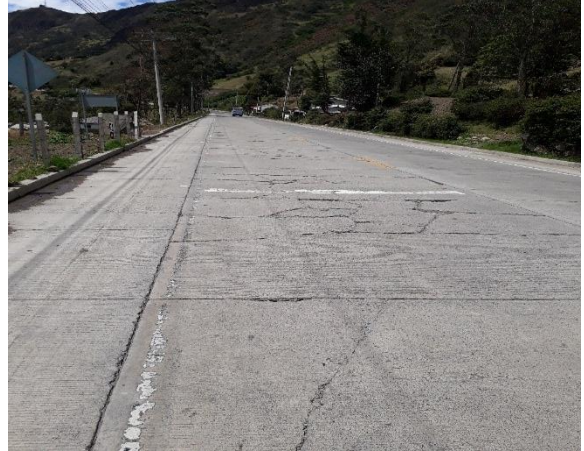
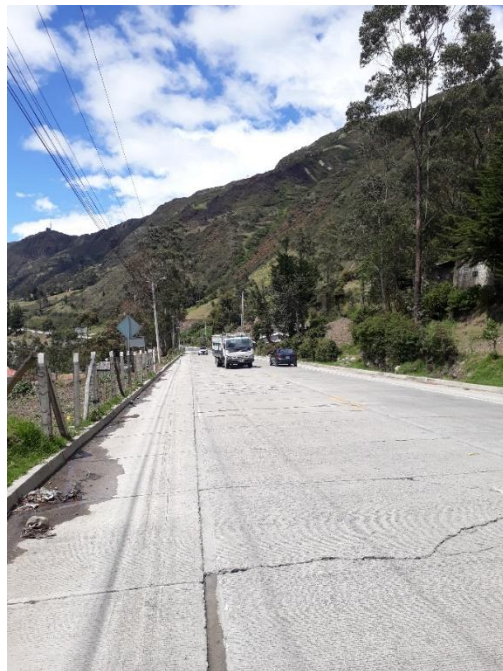
Anexo 20: Ficha de inspección - Cantón Cañar - Sector Charcay

| 37. ACTIVIDADES AL BORDE DE LA VÍA 37.1 ¿Existe al borde de la vía actividades que puedan distraer a los conductores? 37.2 ¿Estas actividades están debidamente señalizadas de modo que no puedan constituir algún riesgo? | X | X | Al momento de la inspección in situ, se pudo evidenciar que es un sector agrícola y existe cruce de ganado. |

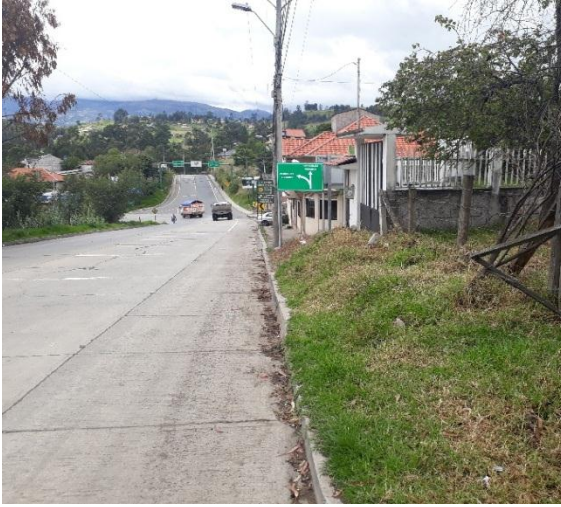
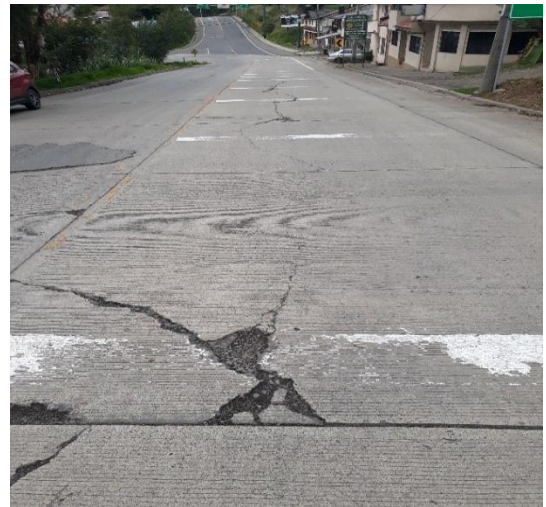
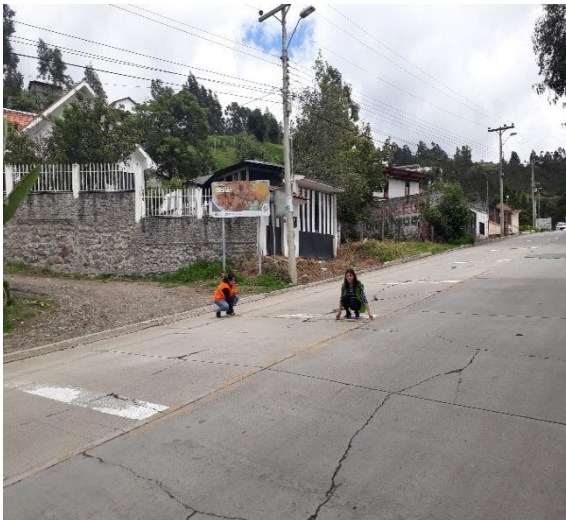
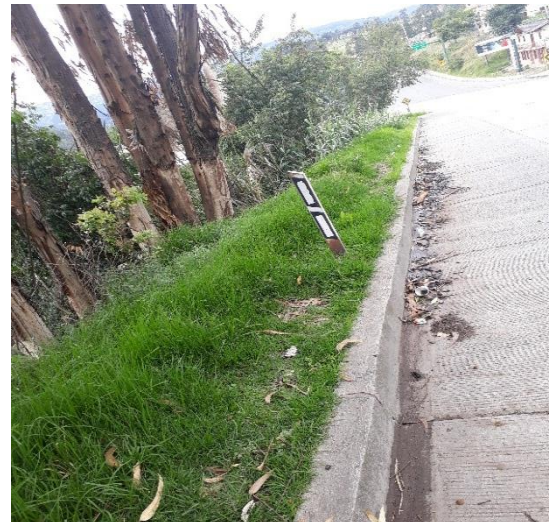
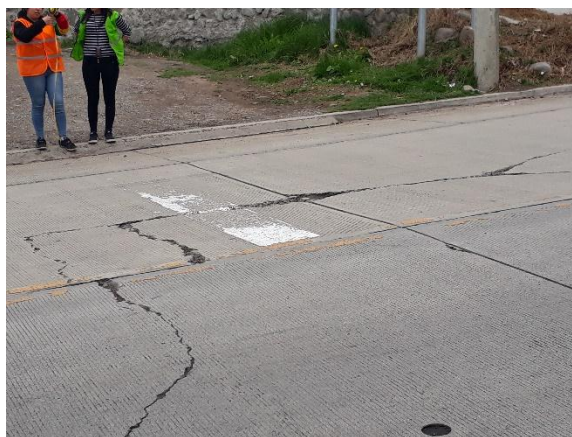
Anexo 24: Levantamiento de información - Entrada a Biblián

| <p>37. ACTIVIDADES AL BORDE DE LA VÍA 37.1 ¿Existe al borde de la vía actividades que puedan distraer a los conductores? 37.2 ¿Estas actividades están debidamente señalizadas de modo que no puedan constituir algún riesgo?</p> | X | X | <p>Es un sector poblado es por ello que se debe implementar señalización horizontal y vertical para evitar posibles accidentes.</p> |
