**ESTUDIO DE ESTABILIDAD DE TALUDES DEL PASO LATERAL
DE LA CIUDAD DE MACAS**

TRABAJO DE TITULACIÓN

PROYECTO DE INVESTIGACIÓN PARA TITULACIÓN DE GRADO

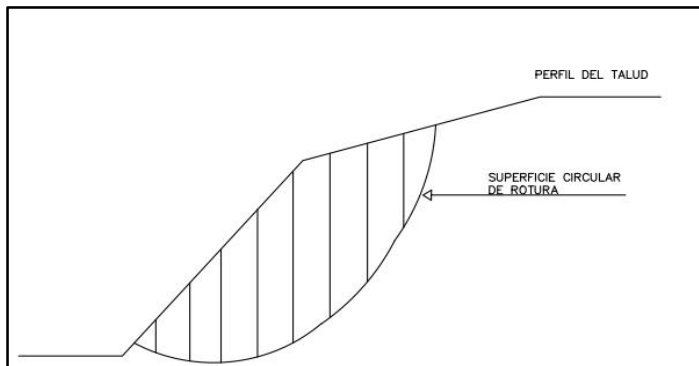
Analiza la estabilidad del talud en una sección transversal del mismo, ya que considera el problema bidimensional y divide a la zona potencialmente inestable del terreno en una serie de fajas o dovelas verticales, con lo que analiza el equilibrio de cada una de éstas respecto al centro del círculo de la superficie de falla. (Instituto Geológico y Minero de España., 1987), como se indica a continuación en la figura 5 -2.

Figura 5-2 Representación de la división en dovelas de la masa de terreno desplazada

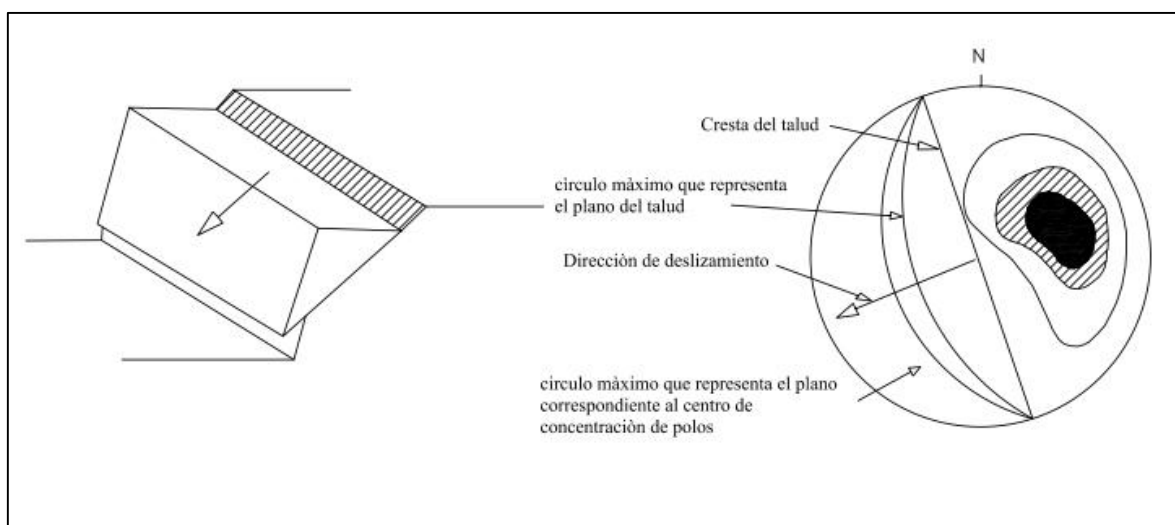
Si se representa el plano del talud y las discontinuidades en una red estereográfica equiareal o de Schmidt se puede tener una rotura de tipo planar cuando existe una familia de discontinuidades de rumbo similar al del talud y buzamiento menor que éste. (Instituto Geológico y Minero de España, 1987. p. 204).

Figura 9-2 Disposición de discontinuidades en rotura planar

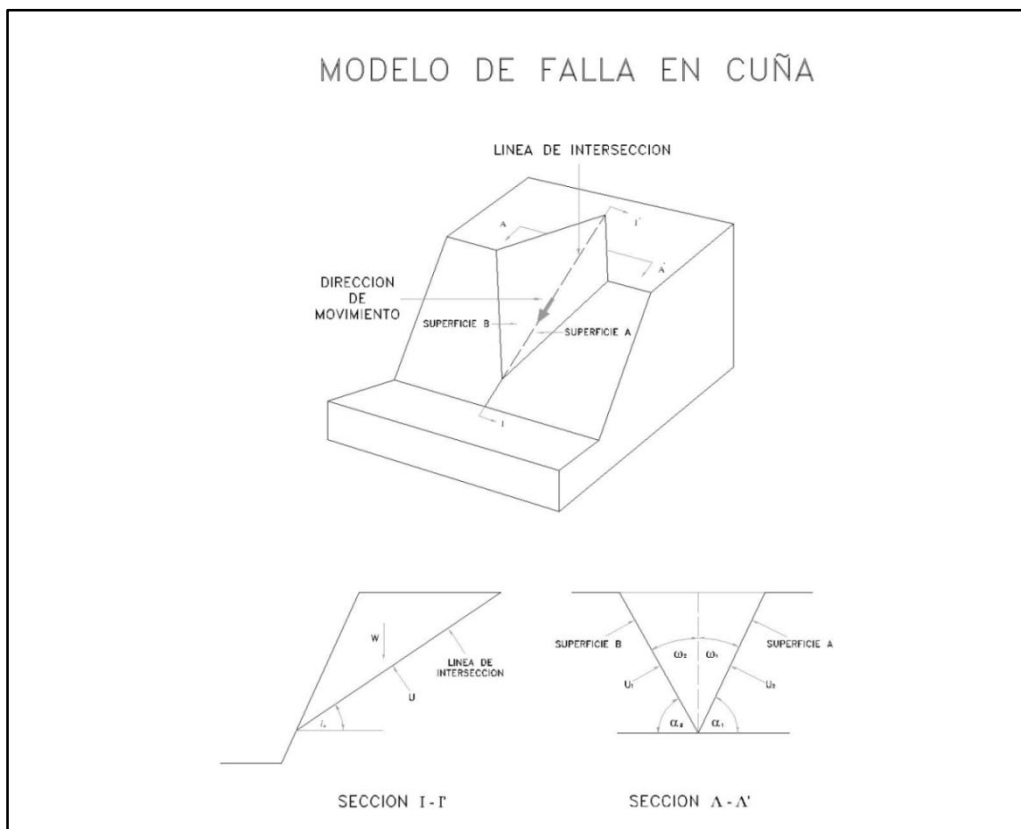
Donde ω_1 y ω_2 son los ángulos complementarios a los ángulos de buzamiento de las juntas que forman la cuña, como se indica en la figura 13-2.

Figura 13-2 Modelo de Falla en Cuña

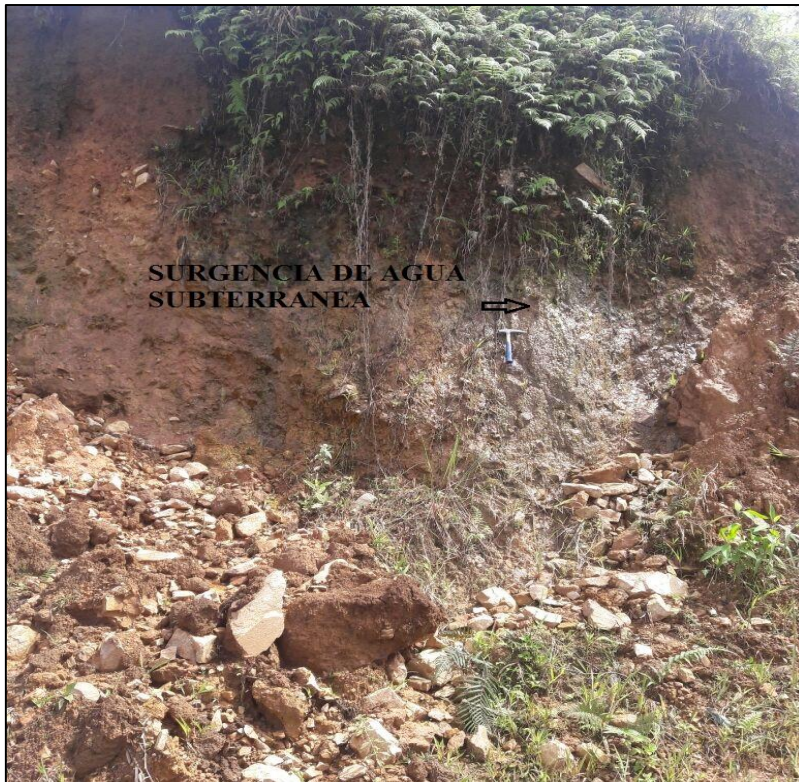
Figura 21-3 Surgencia de agua subterránea, abscisa 7+440

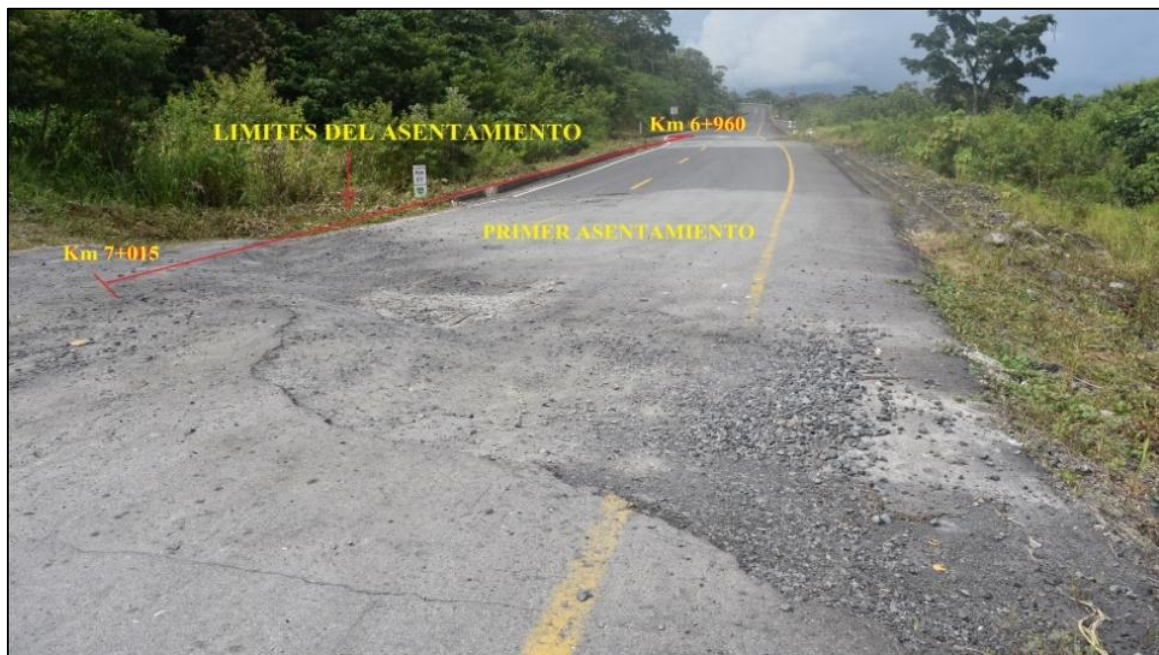
El primer asentamiento se ubica entre las progresivas 6+960 – 7+015, con un desnivel de 50 cm donde se observa que el terreno ya cedió con anterioridad dejando expuesto al lado derecho de la vía escarpes laterales en donde el material deslizado cambió el cauce de las quebradas como se puede evidenciar en la figura 32-3, afectando así en gran parte a la vía, debido a que las quebradas al buscar su cauce natural desbordaron la alcantarilla construida, permitiendo la infiltración de agua sobre el material coluvial.

Figura 26-3 Primer asentamiento ubicado entre las abscisas 6+960 – 7+015

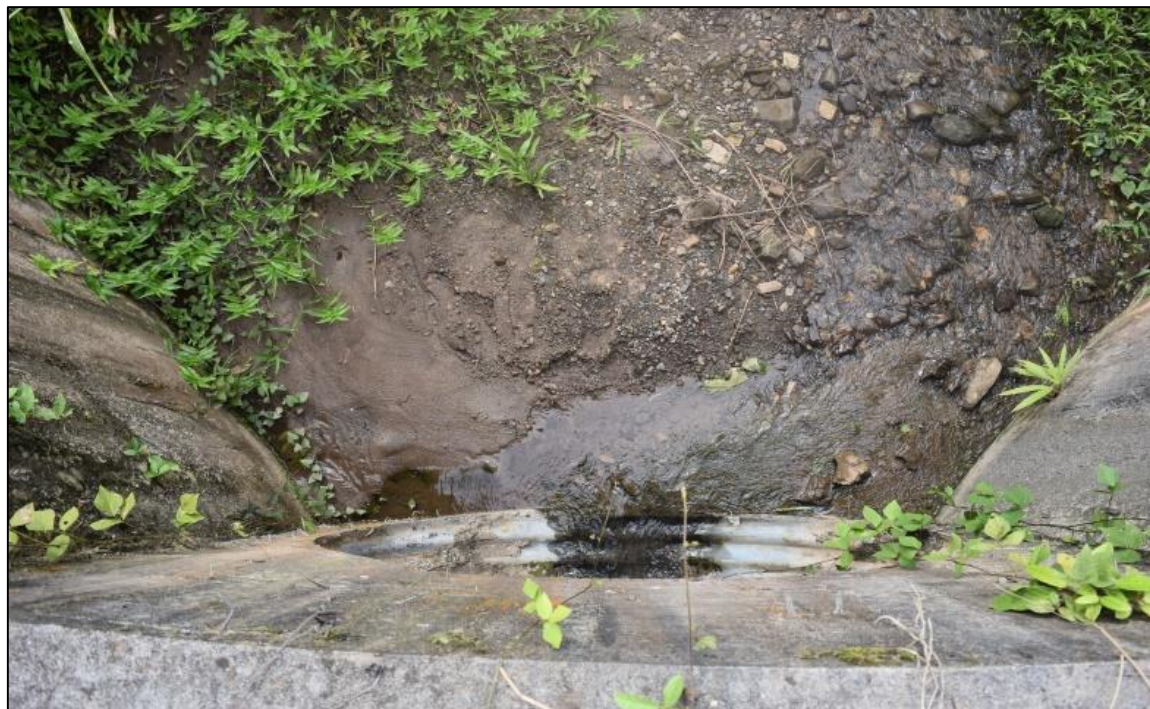
Figura 28-3 Desborde de agua fuera de la alcantarilla primer asentamiento

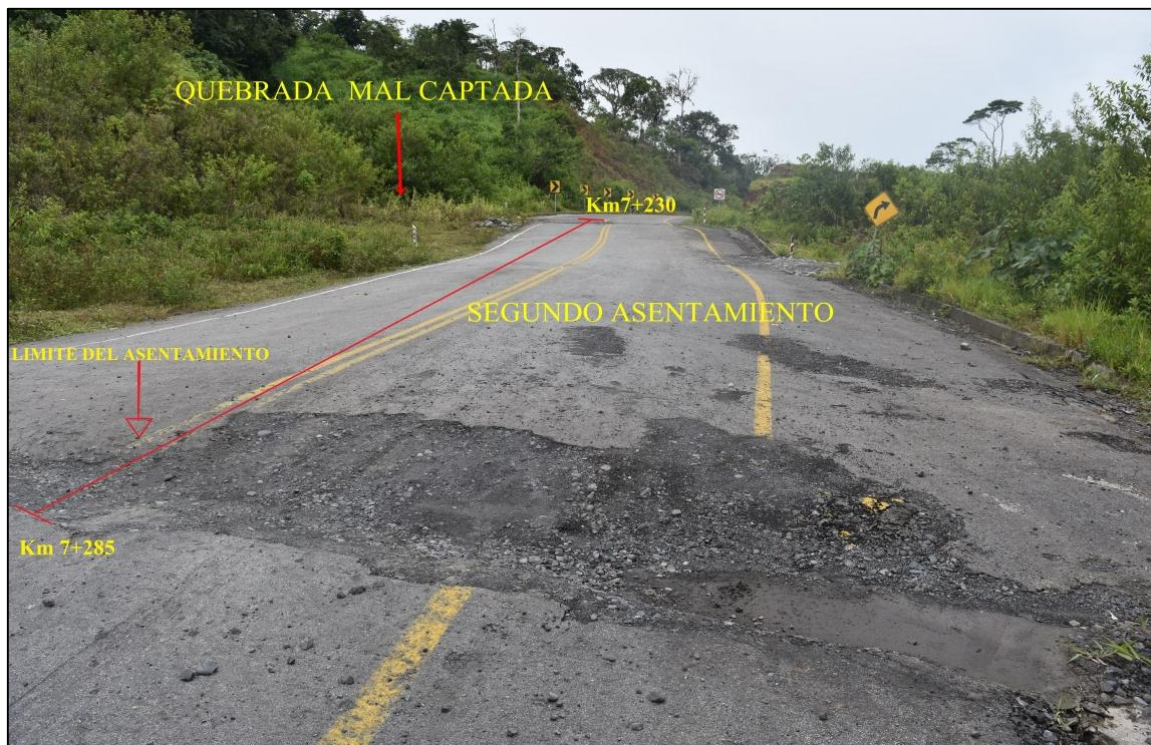
En este asentamiento, ubicado entre las progresivas 7+230 – 7+285, con un desnivel de 40 cm existen grietas de tracción en el borde izquierdo de la vía, lo cual se asume como un fallamiento posterior al asentamiento y como consecuencia de éste, debido a que el material asentado, al perder sostén en su base, es susceptible de deslizarse además que la infiltración desde la alcantarilla es permanente.

Figura 29-3 Segundo asentamiento ubicado entre las abscisas 7+230 – 7+285

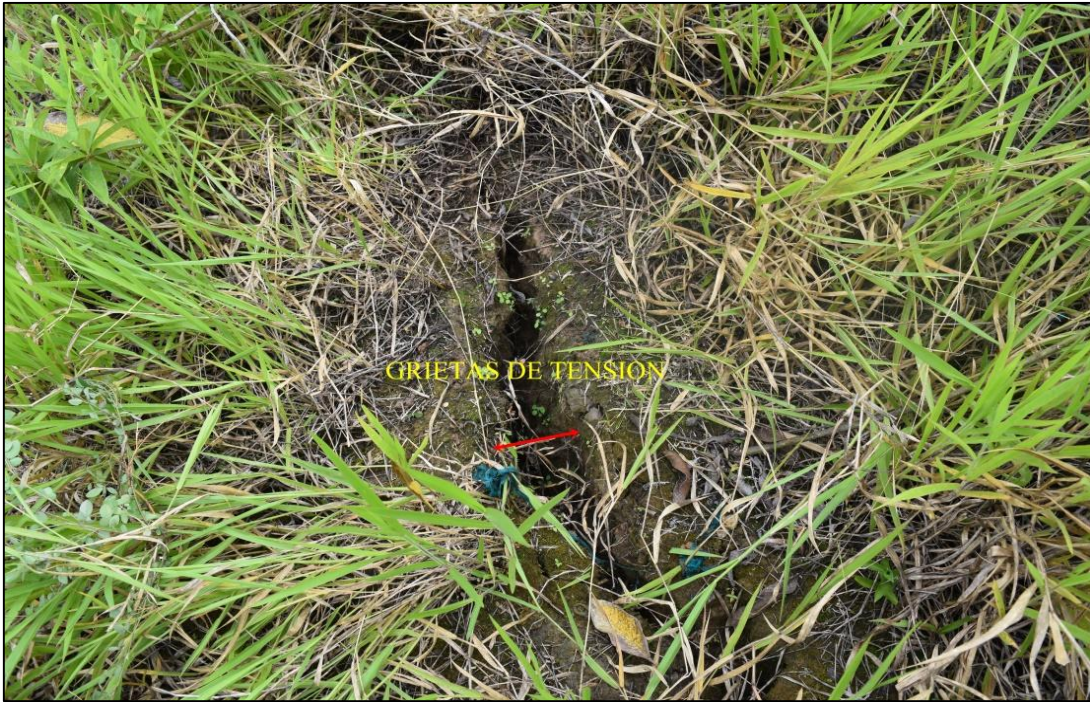
Figura 30-3 Grietas de extensión, lado Izquierdo del segundo asentamiento

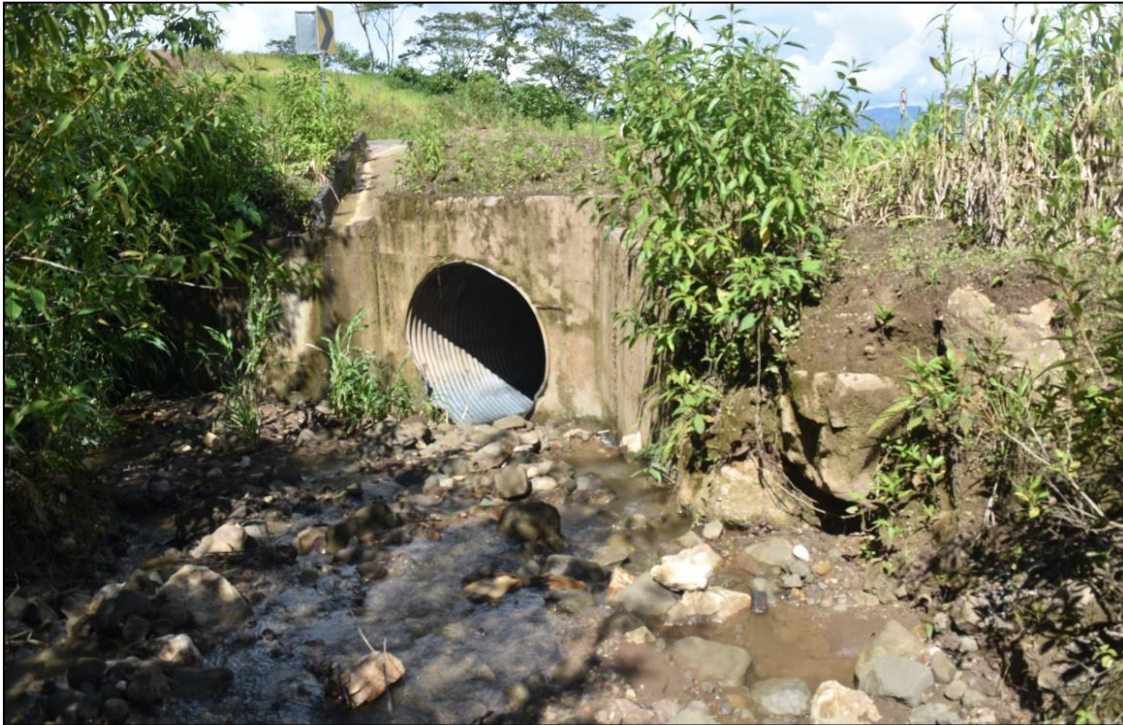
Figura 31-3 Desborde de agua fuera de la alcantarilla del segundo asentamiento

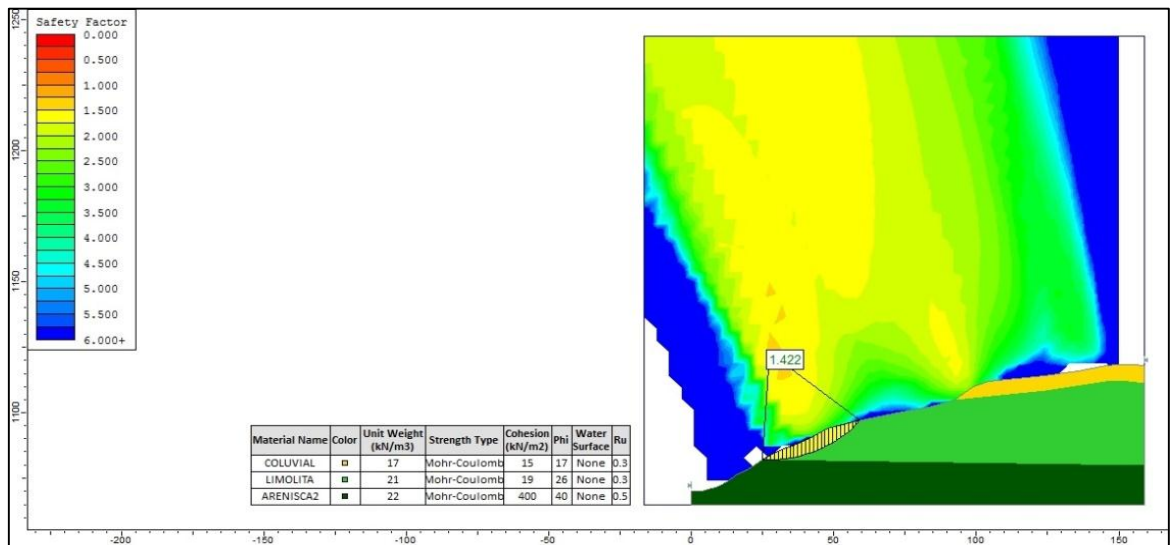
Para el análisis de estabilidad de los taludes en condiciones actuales, se calculó el factor de seguridad considerando que la superficie actual corresponde al plano de falla que generó el deslizamiento. Los parámetros de resistencia al corte utilizados son los obtenidos en el retroanálisis.

Figura 41-4 F.S. por el método de Bishop Simplificado en condiciones estáticas

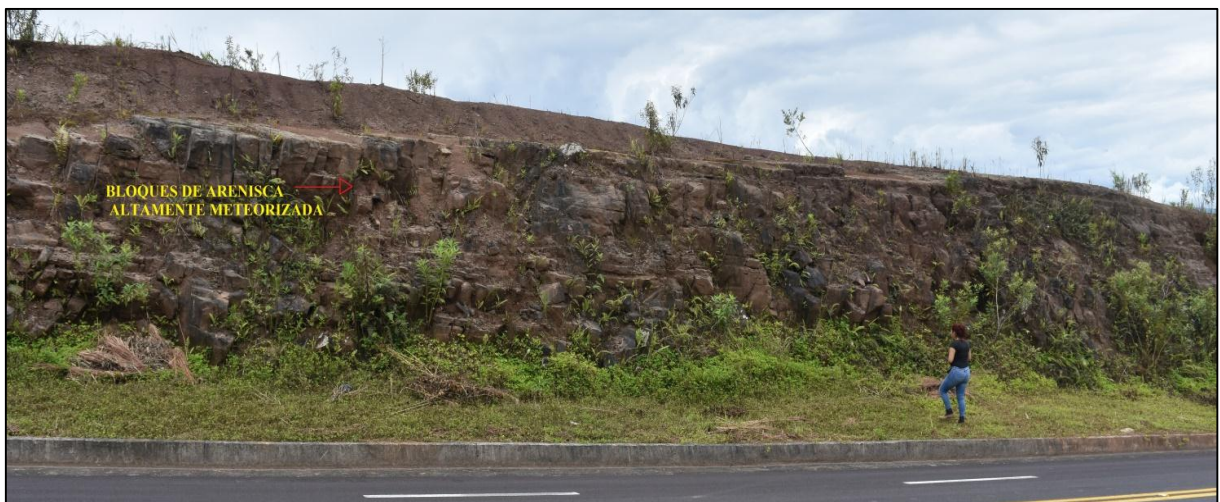
Se identificaron 10 taludes en roca a lo largo del trazado vial, en cada uno de estos se realizó la clasificación geomecánica RMR primaria con el fin de estimar la calidad del macizo rocoso y sus parámetros de resistencia al corte de acuerdo al criterio de rotura de Mohr-Coulomb, a partir de estos resultados se obtuvo la clasificación geomecánica SMR con el fin de evaluar las condiciones de estabilidad de los taludes en roca. A continuación se presentan los resultados de la clasificación geomecánica SMR para el talud izquierdo ubicado en la abscisa 4+780, los resultados obtenidos para los taludes restantes se presentan en resumen en la Tabla 27-4, los datos tomados en campo para realizar las clasificaciones geomecánicas en los taludes restantes se presentan en el ANEXO D.

Figura 77-4 Talud Izquierdo ubicado en la abscisa 4+780

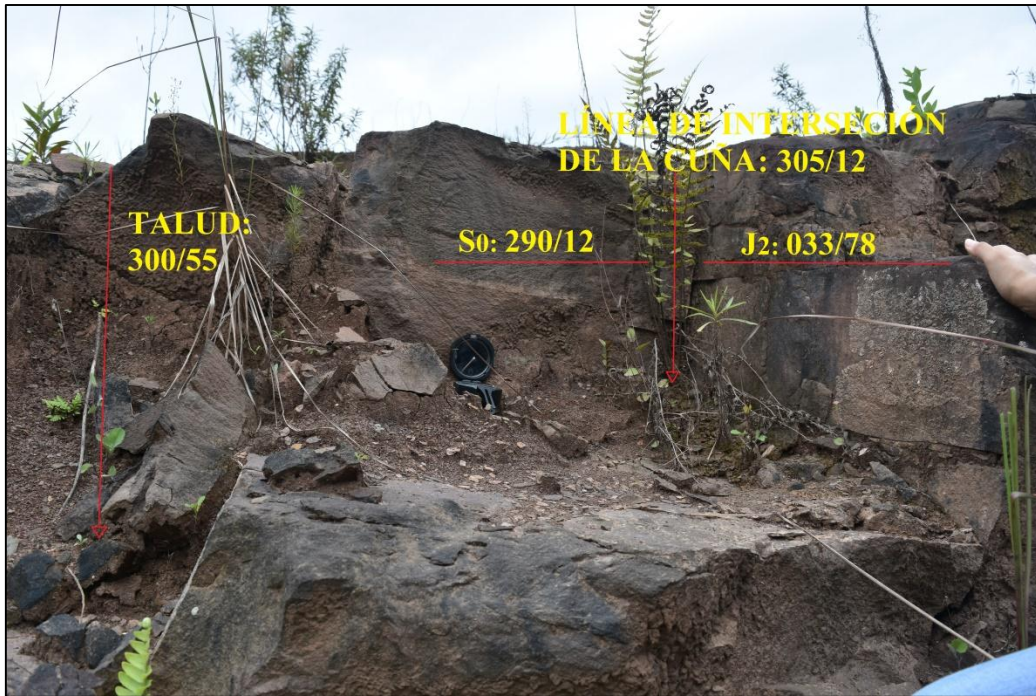
Figura 80-4 Estructuras en arenisca, talud izquierdo, abscisa 4+780, falla por cuña

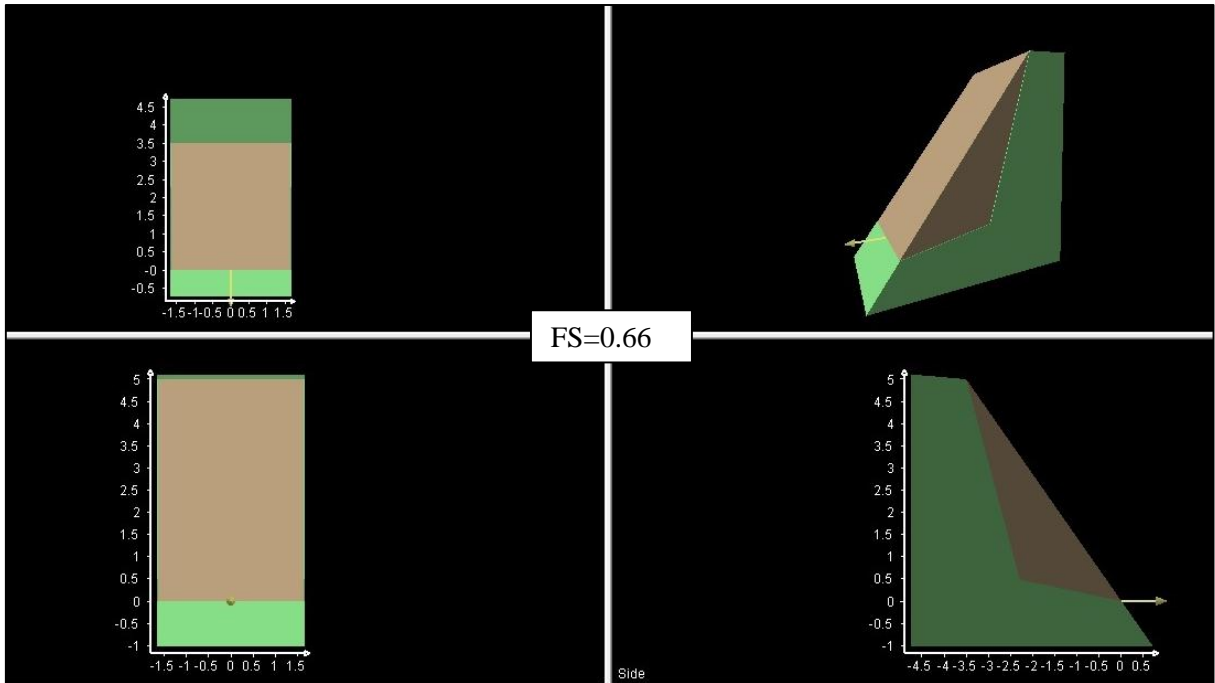
Figura 84-4 FS obtenido en condiciones pseudoestáticas y saturadas
 Elaborado por: Escobar, S – Flores, M. 2017.

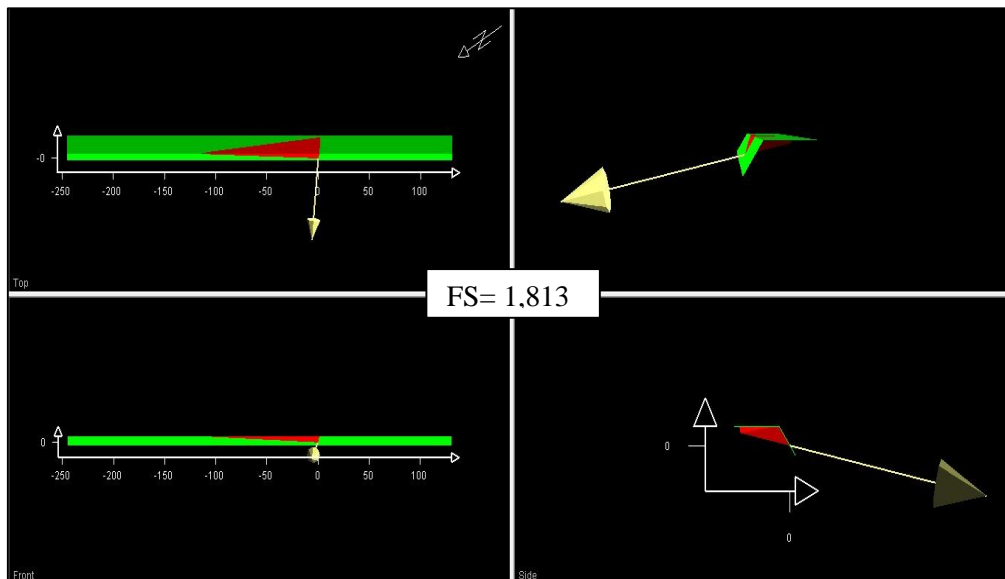
Figura 93-4 FS obtenido en condiciones pseudoestáticas y no saturadas
 Elaborado por: Escobar, S – Flores, M. 2017.
