## Combadura y dilatación de paneles de piedra natural: ensayo y evaluación de mármol y caliza

### *Bowing and expansion of natural stone panels: marble and limestone testing and assessment*

K. Malaga<sup>(\*)</sup>, B. Schouenborg<sup>(\*)</sup> y B. Grelk<sup>(\*\*)</sup>

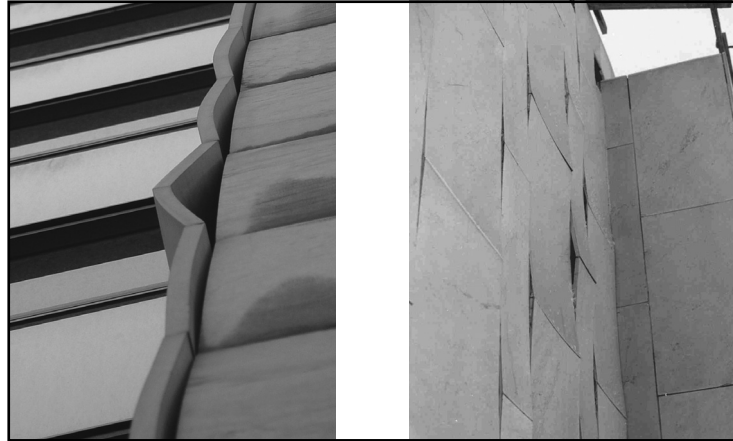
Figura 1. Dilatación con resultado de combadura cóncava y convexa de los paneles de mármol.  
*Figure 1. Expansion-mediated concave and convex bowing of marble panels.*

*Emblematic structures such as the Amoco building in Chicago, the Finlandia City Hall in Helsinki and La Grande Arch have all been affected by severe flaws in their thin marble-clad facades. Flaws include expansion, bowing and strength loss, and in the most severe cases complete detachment from the anchoring system. At present, most of the reports of facade failure are located in Europe and North America. Flaws have also been recorded in other parts of the world, however, such as Lebanon, India and Cuba. Despite the research conducted in Europe, the primary solution consists in replacing the panels, at a cost of approximately €500-1000 /m<sup>2</sup>. A fairly recent example can be found in Helsinki's City Hall, all of whose panels were replaced in 1998 at a cost of nearly €4 M. This provides an idea of the economic dimension of the problem. Although most of the reports on the unduly short durability of thin marble or limestone panels involve Italian Carrara marble, the most widely used marble in the world, bowing has also been reported in connection with American, Norwegian, Portuguese and other types of marble (Figure 1). Moreover, the reports on Carrara marble performance are inconsistent, for in some cases it apparently performs satisfactorily. Panels may bow either convexly or concavely to the facade.*

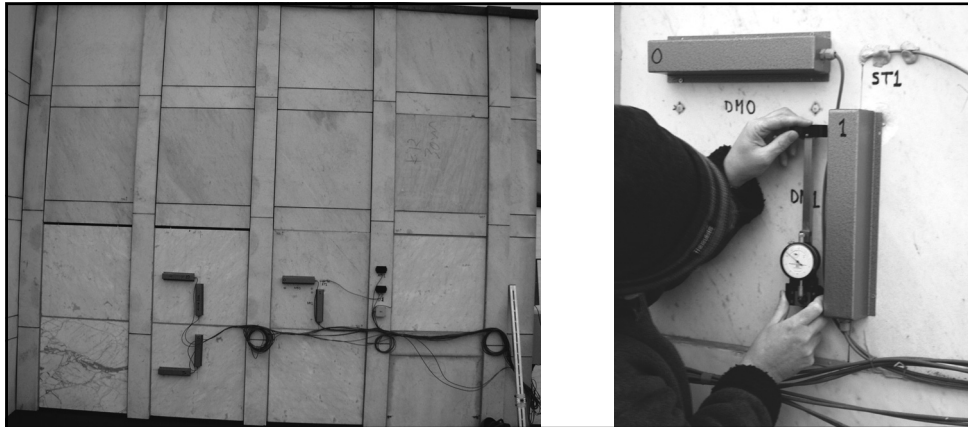
Figura 2. Estación de control del Ayuntamiento de Nyköping.  
*Figure 2. Monitoring station at Nyköping City Hall.*

Monitoring equipment was developed and installed on three of the six buildings: Danish National Bank in Copenhagen, Denmark, University Library in Göttingen, Germany and City Hall in Nyköping, Sweden (Figure 2). The following parameters were monitored:

- Surface temperature on the outer side of the stone
- Time-of-wetness/condensation on the inner and outer sides of the stone
- Strain in two directions on the inner and outer sides of the stone

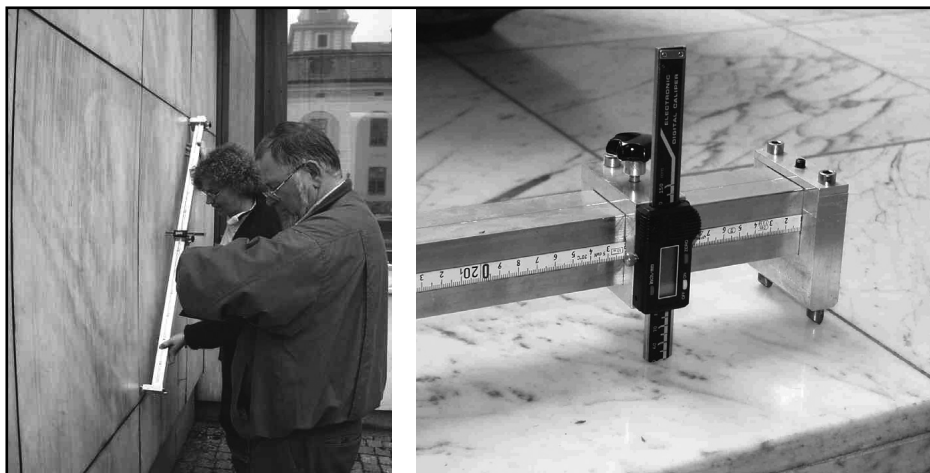
Figura 3. Medición de la combadura con el combímetro.  
*Figure 3. Taking bow-meter measurements.*

*A portable device called a "bow-meter" was developed specifically for the project to take high precision measurements in the field (Figure 3). Bowing was measured four times a year and then correlated with the strain measurements. The data gathered contributed to the definition of the climatic variables for the laboratory bow and moisture expansion tests and to a better understanding of the diurnal variations in panel temperature. By fil-*

*tering these small-scale changes a very good correlation could be established between the long-term residual strain readings and the manual bow-meter measurements. One very relevant finding was that bowing varied by up to 2 mm/m during a single day. As the information from single bow-meter measurements can be confusing, repeated readings should be taken, always under similar climatic conditions.*

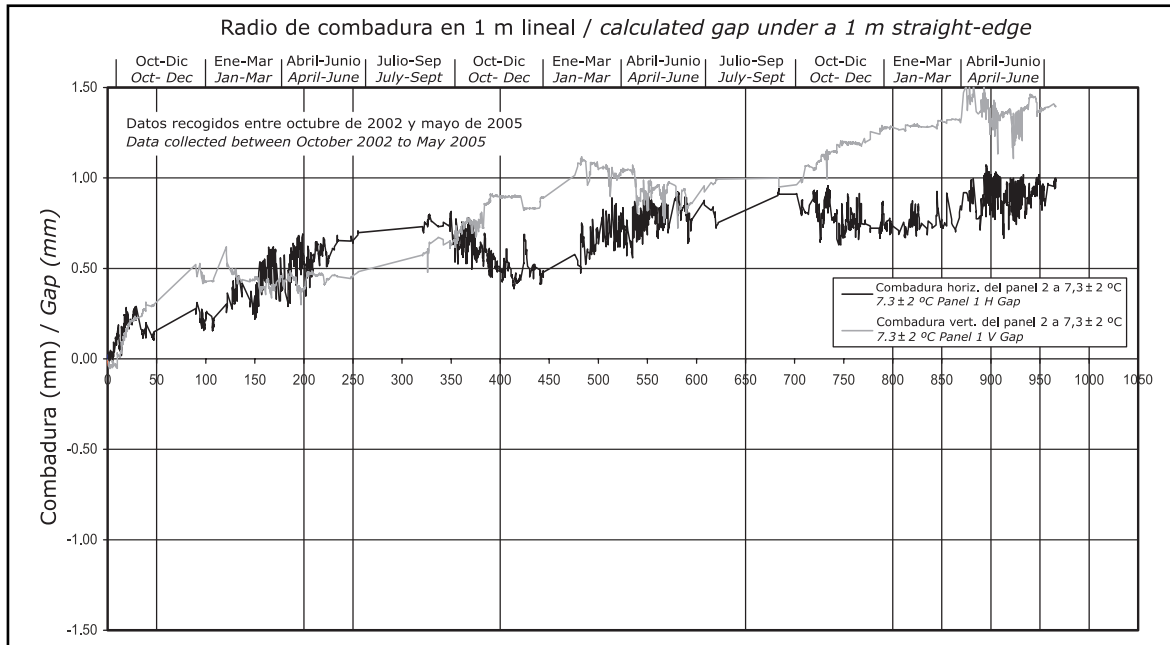
Figura 4. Panel 1 de Nyköping: combadura horizontal (H) y vertical (V) de uno de los paneles originales de mármol de Carrara desmontado y vuelto a montar.

Figure 4. Panel 1 at Nyköping: horizontal (H) and vertical (V) bowing in an original Carrara marble panel after removal and remounting.

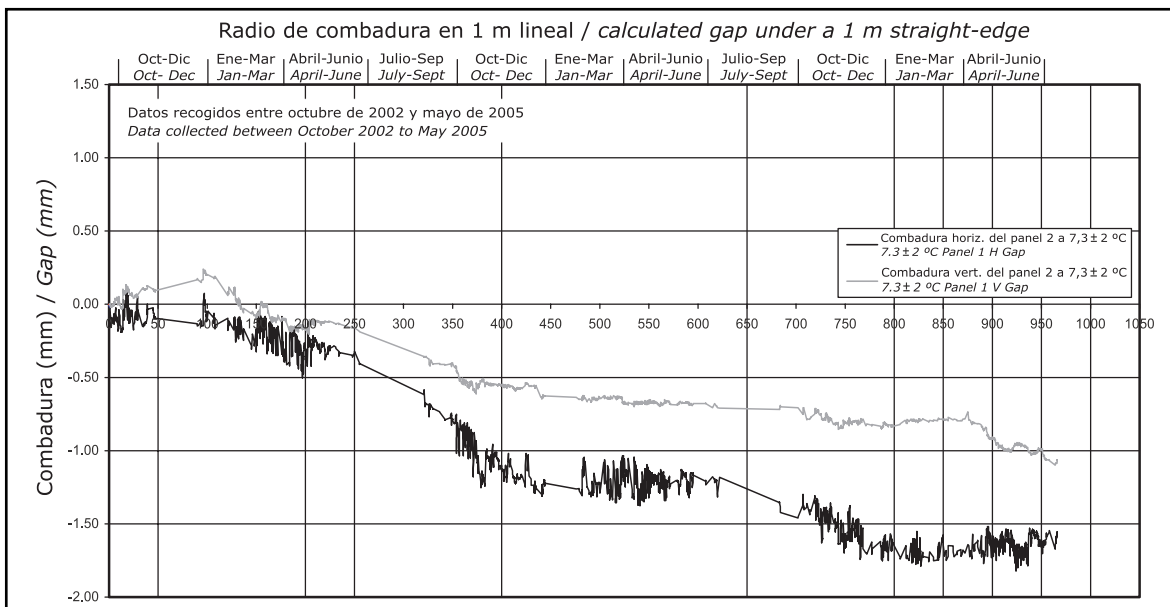
Figura 5. Panel 3 de Nyköping: combadura horizontal (H) y vertical (V) de un panel nuevo de mármol de Carrara.

Figure 5. Panel 3 at Nyköping: horizontal (H) and vertical (V) bowing in a Carrara marble replacement panel.

bowing. Both horizontal and vertical bowing in this panel was found to be close to 50% lower than in Panel 3.

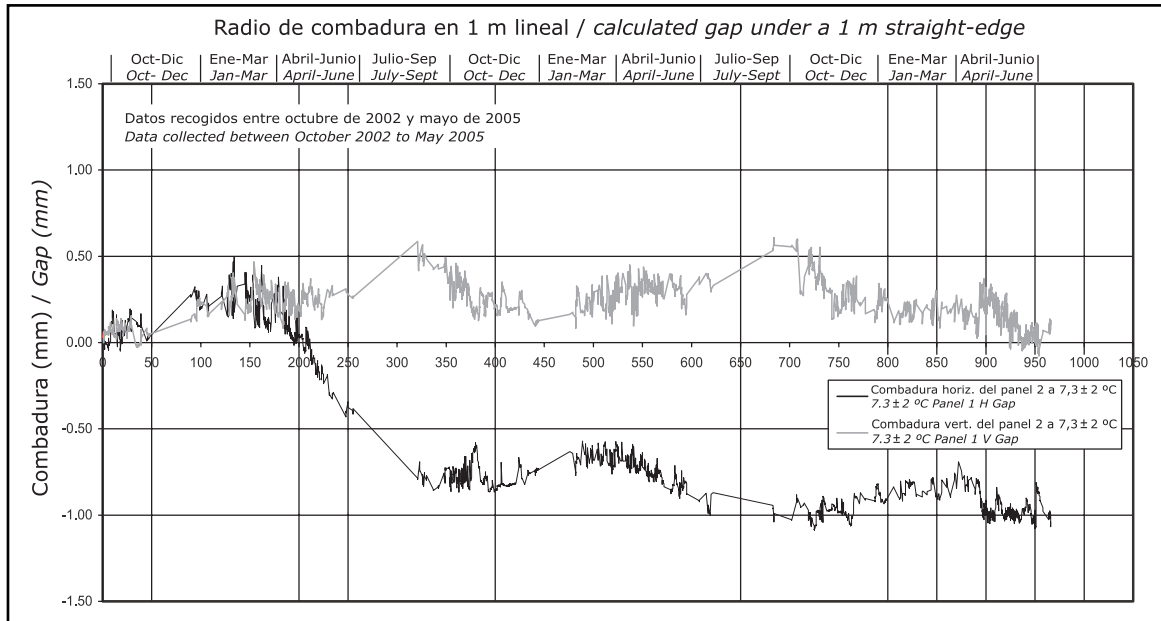
Figura 6. Panel 2 de Nyköping: combadura horizontal (H) y vertical (V) de un panel nuevo de mármol de Carrara tratado con un recubrimiento antigraffiti.

Figure 6. Panel 2 at Nyköping: horizontal (H) and vertical (V) bowing in a Carrara marble replacement panel treated with an anti-graffiti coating.

ducto antigraffiti). Con el tratamiento se pretendía evaluar la posibilidad de que redujera la combadura. Los resultados mostraron una reducción de la velocidad de combadura horizontal y vertical de aproximadamente el 50% debida a la impregnación, en comparación con el panel 3.

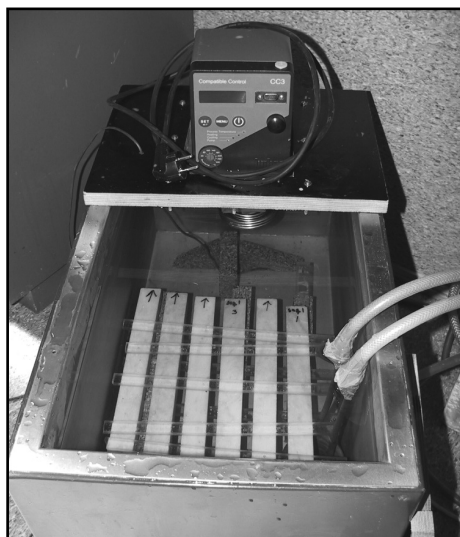
Figura 9. Ensayo de laboratorio de dilatación por humedad y calor a fin de obtener datos fiables para el dimensionamiento de las juntas de dilatación. El recipiente de agua con temperatura controlada se emplea habitualmente en los ensayos de cemento.

*Figure 9. Laboratory test for moisture- and heat-induced expansion, to obtain reliable data for dimensioning expansion joints. The thermally controlled water bath is standard cement testing equipment.*

*The second trial developed was an expansion test that correlates more closely to performance observed in the field than any of the standard methods presently available. Building designers generally prefer very small joints between stone panels. Such "expansion" joints should ideally accommodate movements between the individual panels and thereby prevent breakage. In the past, these joints were engineered around the "thermal expansion coefficient" in dry conditions. Building facades are not always dry, however, and expansion in the presence of moisture is usually significantly higher than in dry conditions. Consequently, the test was conducted on water-saturated samples.*

*A series of practical difficulties had to be surmounted to conduct the expansion test. For instance, despite the many trials conducted with different types of glue, during exposure to hot water, instruments tended to work loose from the stone surface at some of the measuring points. The initial number of test specimens should therefore be large and care should be taken to ensure that the glue hardens. This is a problem common to many expansion tests, concrete and mortar tests among them. Like the bow test, the expansion test can be further refined, but in its present state it has proven to be able to determine whether a given type of marble or limestone is apt for cladding. Furthermore, it provides valuable information for dimensioning expansion joints. Another relevant observation was that certain types of marble and limestone tended to expand continuously, while in others expansion was constrained. Heat-induced expansion is illustrated in Figure 9.*
