Caracterización de materiales antiguos de construcción (tapial y adobe) en las iglesias de Cisneros, Villada y Boada de Campos (Palencia)

Characterization of ancient construction materials (mud walls and adobe) in the churches at Cisneros, Villada and Boada de Campos (Palencia)

R.SÁNCHEZHERNÁNDEZ, M.SÚAREZBARRIOS, y J.Mª.MARTÍN POZAS
Dpto. de Geología. Universidad de Salamanca

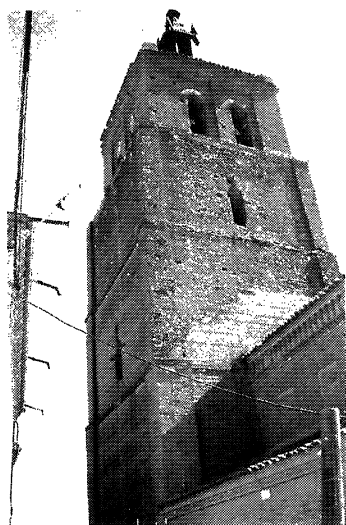
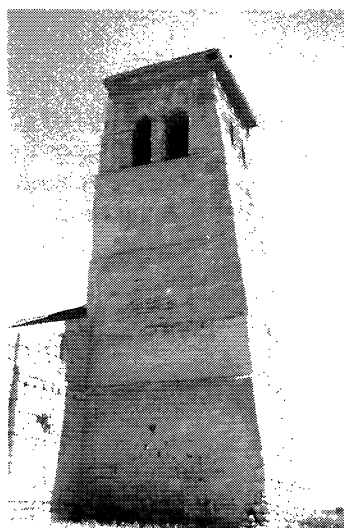
Figura 1.- Torre de la iglesia de San Primitivo y San Facundo de Cisneros.

Figura 2.- Torre de la iglesia de San Fructuoso en Villada.

Figura 3.- Torre de la iglesia de San Pedro en Boada.

Las iglesias de Cisneros y Villada (Figuras 1 y 2) poseen torres de gran esbeltez que se encuentran edificadas con tapial y refuerzo exterior de ladrillo. La torre de la iglesia de Boada (Figura 3) está construida

The churches in Cisneros and Villada (Figures 1 and 2) have very slender towers whose walls are made of a mud core lined externally with brick. The base of the tower of the church in Boada de Campos (Figure 3) is made of mud while the rest is made of adobe.

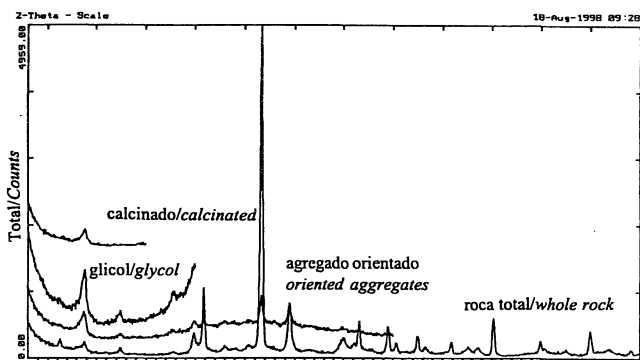
Figura 7.- Análisis DRX de roca total, agregado orientado, muestras solvatadas con etilén-glicol y muestras sometidas a tratamiento térmico del tapial de Cisneros (muestra CIS3).

Figure 7.- Sample CIS3. Diffractograms of unoriented powder and oriented aggregates under room conditions, solvated with ethylene-glycol and calcined at 500 °C.

En las Figuras 7, 8 y 9 se muestran los difractogramas correspondientes a los análisis de roca total, agregado orientado, muestras solvatadas con etilén-glicol y muestras sometidas a tratamiento térmico para los tapiales CIS3 y VI2 y para el adobe BO1 respectivamente.

Figures 7, 8 and 9 show the diffractograms corresponding to the analyses of whole rock, oriented aggregates, samples solvated with ethylene-glycol and samples subjected to heat treatment for mud wall samples CIS3 and CI2 and for the adobe sample BO1, respectively.

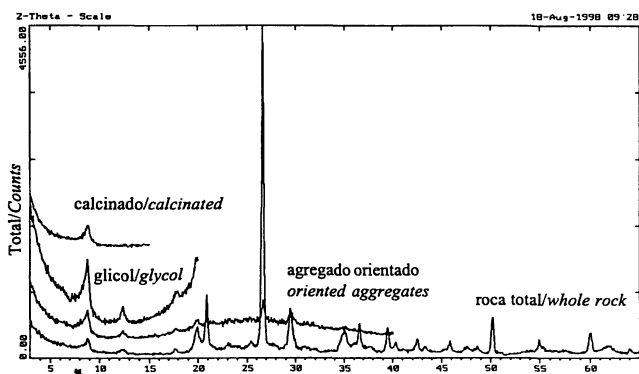
Figura 9.- Análisis DRX de roca total, agregado orientado, muestras solvatadas con etilén-glicol y muestras sometidas a tratamiento térmico del adobe de Boada (muestra BO1).

Figure 9.- Sample BO1. Diffractograms of unoriented powder and oriented aggregates under room conditions, solvated with ethylene-glycol and calcined at 500 °C.

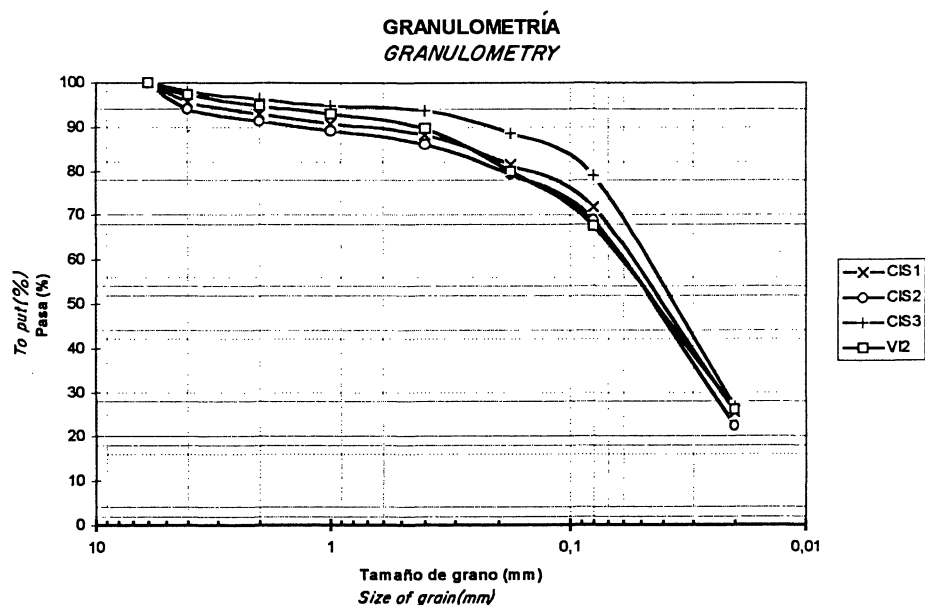
Figura 10.- Curvas granulométricas de las muestras CIS1, CIS2, CIS3 y V12.

Figure 10.- Granulometric curves of CIS1, CIS2, CIS3 and V12.

Las curvas granulométricas de estos tapias corroboran las observaciones al microscopio e indican una granulometría muy heterométrica, predominando los tamaños muy finos y arcillosos. En los tapias analizados, entre el 67 y el 80 % de los granos de la muestra pasan por el tamiz de 0,08 mm, porcentajes similares a los de las tierras empleadas en otras construcciones como, por ejemplo, las de la localidad de Navapalos (9). Por ello, los materiales con los que fueron construidos los tapias proceden de terrenos que pueden clasificarse como finos según la clasificación H.R.B. (tomado de 9) ya que en todas las muestras estudiadas el porcentaje de material que pasa por el tamiz de 80 mm es mayor del 35 %.

The granulometric curves of these mud walls corroborate the microscopic observations and point to a highly heterometric granulometry, with a predominance of very fine and clayey components. In the mud wall samples analyzed, between 67% and 80% of the grains of the sample passed through a 0.08 mm sieve. These percentages are very similar to those of the mud used at other sites, such as at Navapalos (9). Accordingly, the materials with which the mud walls were constructed must have come from terrain that can be classified as fine according to the H.R. B. classification (taken from ref. 9) since in all the materials studied the percentage of material able to pass through an 80 mm sieve was more than 35%.
