Comparación analítica de dos consolidantes comerciales aplicados en areniscas eocenas de monumentos de los siglos XVI y XIX en San Sebastián (norte de España)

An analytical comparison of two commercial consolidating products applied to eocene sandstones from 16th and 19th century monuments in San Sebastián, northern Spain

F. GARCÍA-GARMILLA^(*); I. RODRÍGUEZ-MARIBONA^(**); M. CANO^(**); M. ZALBIDE^(**);
J. A. IBÁÑEZ-GÓMEZ^(**); E. OSA-CHANS^(**) y S. GARÍN^(**)

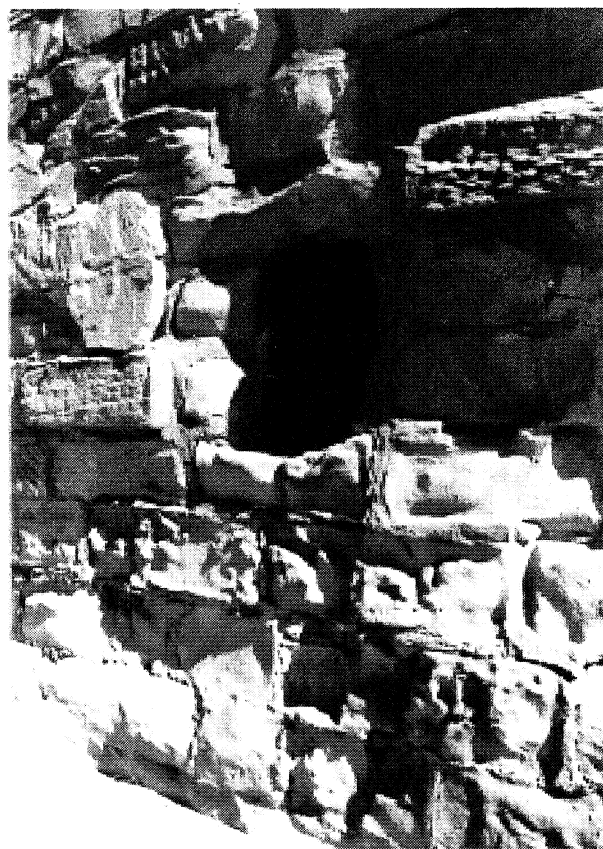
Figura 2.- Erosión diferencial de los sillares de la CAO.

Figure 2.- Differential erosion of the ashlar stones of the OAH.

Antes de su restauración, la CAO mostraba importantes lesiones. Las areniscas de su fachada principal estaban más rebajadas que los morteros de junteo entre ellas. Las laminaciones sedimentarias de la roca favorecieron una erosión según planos preferentes (Figura 2), de manera que, en general, habían desaparecido entre 5 y 10 cm de la parte más externa de la roca, llegando hasta los 20 cm en puntos concretos. Las arcadas superiores de las ventanas mostraban un aspecto «esponjoso». Para empeorar la situación, el canalón superior horizontal desaguaba directamente a ambos lados de la fachada.

Before present-day restoration, the OAH exhibited several damage features. The sandstone of the main façade was so much eroded that the mortar between pieces resisted the weathering better than the stone! The sedimentary laminations of the rock favoured erosion along preferential planes (Figure 2). In general, up to 5-10 cm thickness of the rock was eliminated and in concrete places, this erosion reached up to 20 cm. The arches above the windows showed a sponge-like aspect. To make things worse, the upper horizontal gutter drained water to both sides of the main façade.

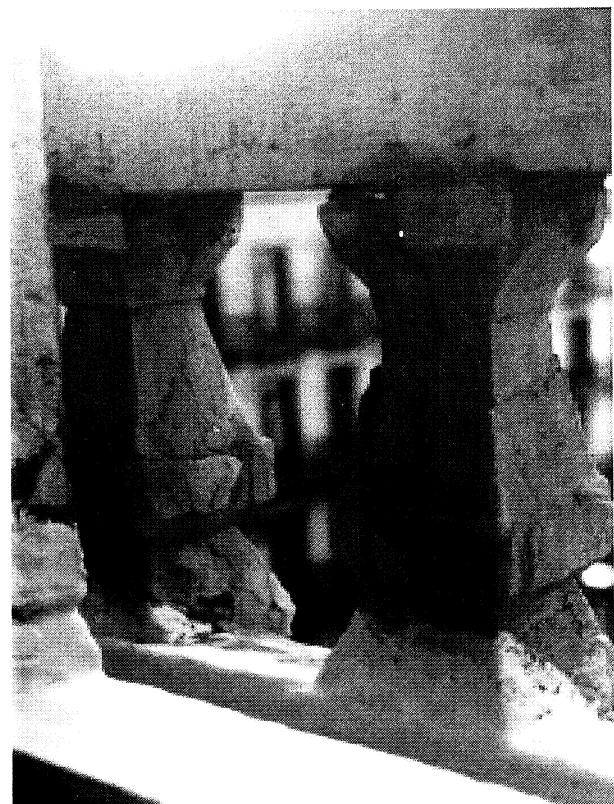
Figura 4.- Erosión y fracturación de los pilares de una balconada del PDFG.

Figure 4.- Erosion and breakage of the balcony pillars of the GPGP.

El deterioro del PDFG era especialmente importante en las cornisas, balaustres y arcadas de la fachada meridional. No había un gran volumen de roca afectado, pero la inestabilidad de muchos elementos ornamentales constituía un peligro para los peatones. El edificio mostraba: a) descascarillamientos en finas lajas con precipitación de costras de ennegrecimiento bajo las cornisas, con frecuencia siguiendo la laminación paralela de la roca; b) erosión de los

The deterioration of the GPGP is particularly pronounced in the cornices, banisters and relieving arches of the southern façade. The damage did not affect a large volume of the building, but a number of ornaments became unstable, representing a conspicuous danger for pedestrians. The building suffered from: a) flake-off as thin stone labs with precipitation of blackened crusts below the cornices. This type of alteration was very frequent, following the
