Comparación del comportamiento de dos escayolas amasadas con aguas contaminadas

E. PERIS MORA. Prof. Tit. (Ing. de la Constr.)
M. C. MILLAN GONZALEZ. Prof. Tit. (Física)
M. BONILLA SALVADOR. Prof. Ate. (Ing. de la Constr.)
UNIVERSIDAD POLITECNICA DE VALENCIA

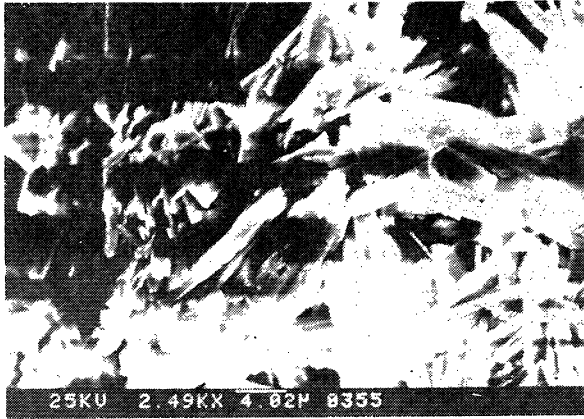
Foto 5.—Escayola M. Agua destilada.

Al realizar una observación microscópica de los amasados de ambas escayolas con los diferentes tipos de agua se descubre además que el efecto de la contaminación por cloruros es mucho más manifiesto en la escayola I, de peor comportamiento en servicio (fotos 5 y siguientes).

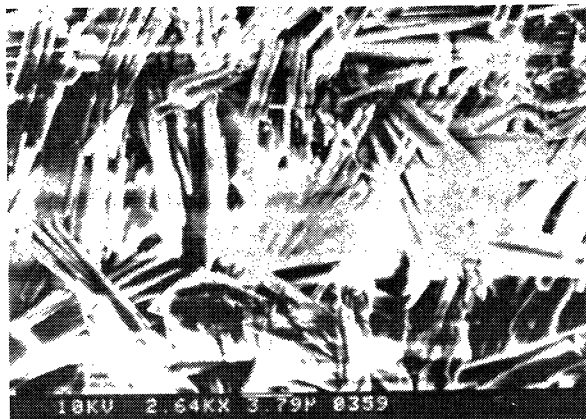
Foto 7.—Escayola M. Agua de red.
