Procesos de alteración asociados al contenido de minerales arcillosos en materiales pétreos

Role of clay constituents in stone decay processes

F. VENIALE^(*); M. SETTI^(**); C. RODRÍGUEZ-NAVARRO^(**), S. LODOLA^(*)

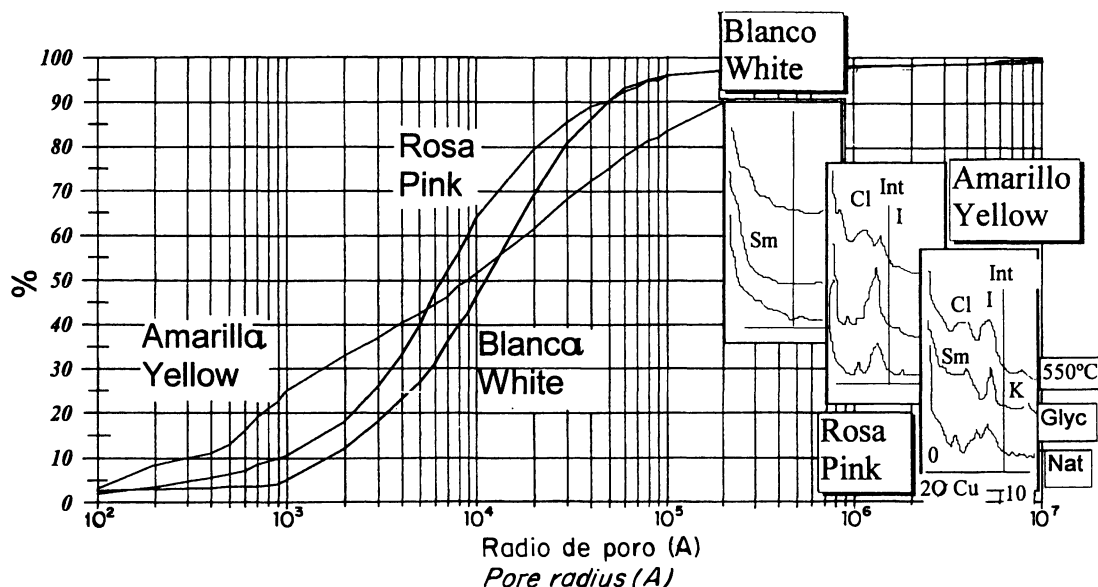
Figura 6.- Difractogramas de rayos X y curvas de porosimetría de las tres variedades de “Piedra de Angera”. Obsérvense los tipos de minerales arcillosos presentes en las muestras amarilla y rosa, solamente. Sm = Esmeclita; Cl = Clorita; I = Illita; Int = Interlaminados; K = Caolinita; Nat = muestra sin tratar; Glyc = muestra solvatada con etilenglicol; 550 °C = muestra que ha sido sometida a tratamiento térmico durante dos horas.

Figure 6.- X-ray diffraction traces of the different-coloured varieties of “Pietra di Angera”. Notice the different types of clay minerals present in the yellow and pink ones. Sm = Smectite; Cl = Chlorite; I = Illite; Int = Intergrades; K = Kaolinite; Nat = natural specimen; Glyc = ethylene-glycol solvation; 550 °C = heated 2 hours.

X-ray diffraction analyses (Fig. 6) recognized different kinds and amount (<5-10%) of clay minerals as constituents of the yellow and pink varieties, whereas the white one is practically free of clays. Pore-size distribution (Fig. 6) is different for the chromatic varieties, probably related to the clay particles location within the void spaces. Also the

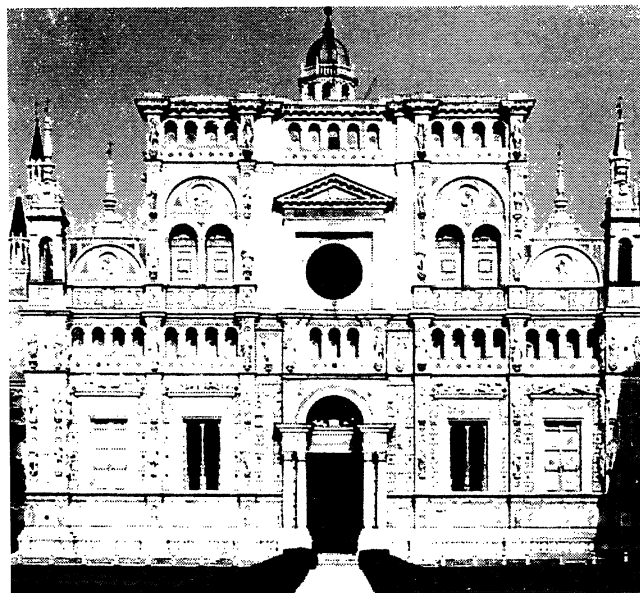
Figura 10.- Fachada de la iglesia del monasterio de la Cartuja ("Certosa" di Pavia).
Figure 10.- Façade of the church of Carthusian monastery ("Certosa" di Pavia).

Su fachada, de color rosa y blanco (Fig.10), es de mármol de Candoglia, mientras que las estatuas que la adornan son de mármol blanco de Carrara. En su construcción, además, se han utilizado otros litotipos de diferente color (púrpura, verde, rojo, negro y gris) sobre todo en trabajos de decoración (34), destacando -entre ellos- la denominada "Piedra Simona" (una arenisca de la zona de Brescia, al N. de Italia) cuya composición es cuarzo y micas, en proporciones variables, cementados con una matriz arcillosa.

The façade of the church (Fig. 10) is made of Candoglia marbles (pink and white), while the statues are of "Carrara" white variety. Other differently coloured (purple, green, red, black and grey) lithotypes were used for decorative works (34). Among them, the so-called "Pietra Simona" (a sandstone from Brescia territory, northern Italy) mainly composed of quartz and mica in variable ratio, with a clayey matrix.

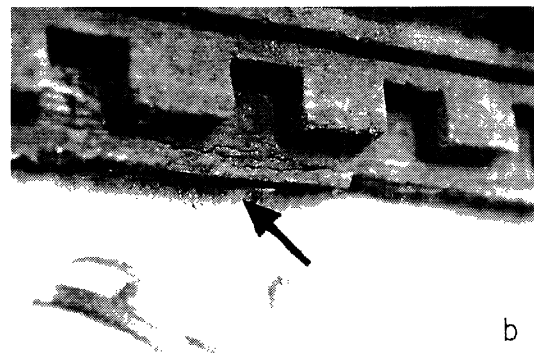
Figura 11.- (a) Facies policromática de "Piedra Simona"; (b) Facies siltosa de "Piedra Simona", donde apreciamos astillamientos subparalelos (flecha).
Figure 11.- (a) Varicoloured facies of "Pietra Simona"; (b) Silt facies of "Pietra Simona" with large subparallel scaling (arrow).

The prevailing colour is dark reddish to violaceous, with lighter hues where mica lamellae and clayey matrix are prevailing (Fig. 11a). The state of conservation correlates well with variations in the stone mineralogical composition, granulometry and texture (34), superficial decohesion in the arenaceous facies, delamination and scaling in the silty one (Fig. 11b).
