# ANÁLISE DOS PROCESSOS DE RECUPERAÇÃO DE PATOLOGIAS: TRINCAS E IMPERMEABILIZAÇÃO

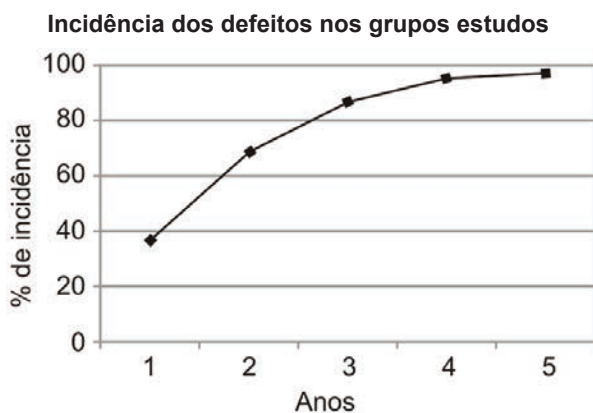
**Gráfico 1: Incidência percentual do total de defeitos ao longo de 5 anos.**

Apesar da consideração do tempo mínimo de cinco anos para análise de defeitos, para este trabalho foram utilizadas edificações que tiveram sua recuperação efetuada há pelo menos três anos. Observando a Figura 1.1 apresentada por Bernardes et al. (1998) vemos que a partir do terceiro ano já ocorreu mais de 80% dos defeitos construtivos.

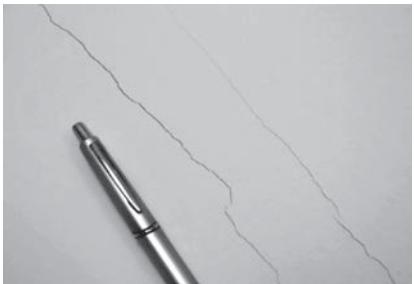
<p>Fig.11: Trincas recal. fundação (1992)</p>

Aparecimento de deformações diferenciadas do solo ao longo do plano das fundações. O solo sob a edificação é mole, provocando o surgimento de inúmeras trincas.

Nos casos das edificações situadas nas cidades de Corinto e Sabará, as causas relacionadas aos problemas de recalque de fundação tiveram a sua origem na etapa de projeto, visto que os recalques de fundação o-correram devido ao fato de suas fundações estarem apoiadas em solos que não apresentavam capacidade de suporte.

**Tratamento adotado:** Após a conclusão da sondagem e o mapeamento das trincas na edificação adotou-se um reforço de fundação através de tubulões. Concluído o reforço as trincas foram cos-turadas, utilizando sistema rígido.

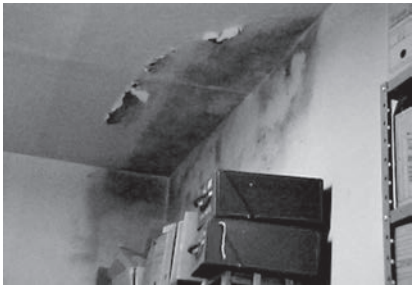
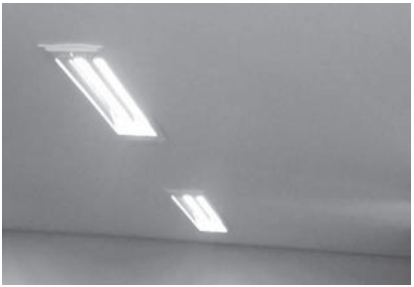
O tratamento efetuado mostrou-se eficaz, não havendo re-torno da patologia após tratamento

O tratamento desta patologia apresentou resultados satisfatórios nas edificações apresentadas, confor-me Figuras 2 e 8.

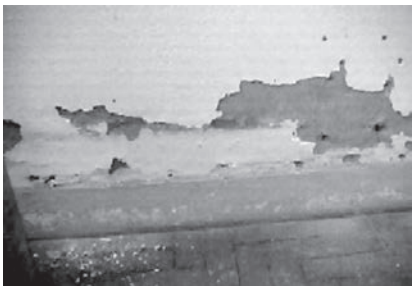
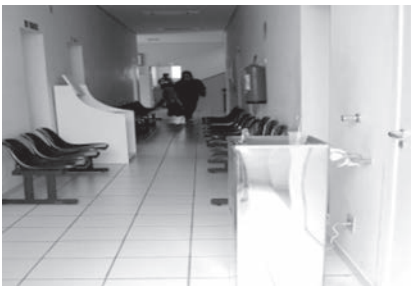
O tratamento efetuado mostrou-se eficaz, não havendo re-torno da patologia após tratamento
CORINTO

Em todas as edificações estudadas não foi constatado retorno da patologia que tinha como agente cau-sador a movimentação higroscópica, vide Figuras 4 e 10.

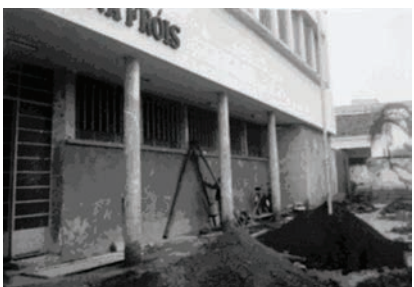
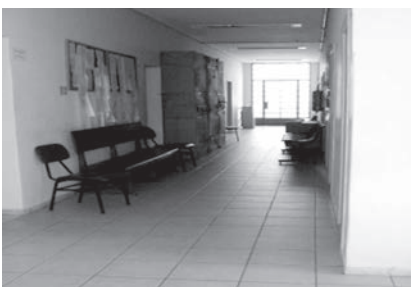
O tratamento efetuado mostrou-se eficaz, não havendo re-torno da patologia após tratamento

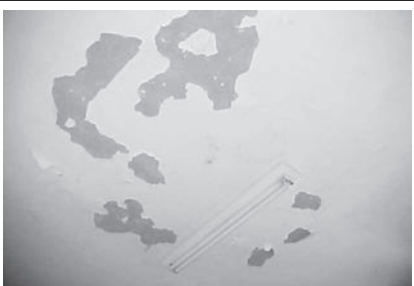
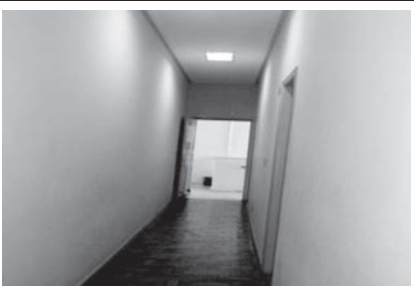
O tratamento efetuado mostrou-se eficaz, não havendo re-torno da patologia após tratamento

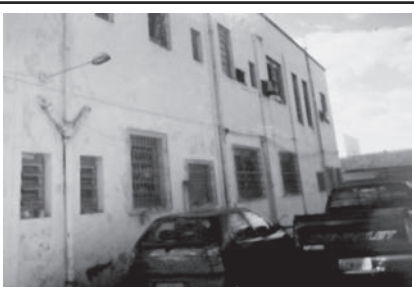
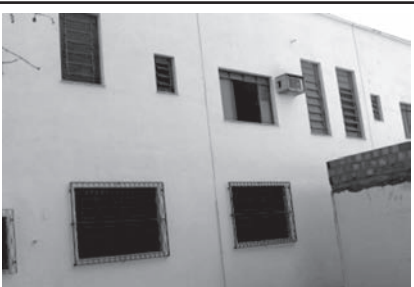
O tratamento efetuado mostrou-se eficaz, não havendo re-torno da patologia após tratamento

Nestas edificações o tratamento utilizado foi eficaz, não sendo verificado retorno da patologia após o tratamento. Conforme apresentado nas Figuras 6 e 12.
