## **CARACTERIZACIÓN SOCIO-AMBIENTAL DE UN PAISAJE TRANSFORMADO: EL CASO DE LA LAGUNA NEGRA. TRELEW. CHUBUT. ARGENTINA**

### **Resumen**

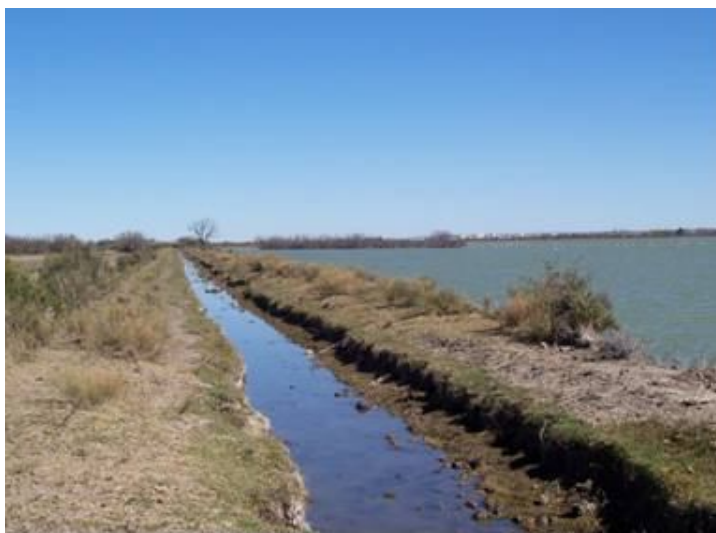
Foto N°1: *Canal de riego próximo a la laguna* Stampone

En la zona de las lagunas, un canal de riego circula bordeando las mismas y en algunas partes está situado muy próximo a ellas, así lo podemos apreciar en la Foto N°1 donde la separación es del orden del metro y medio. Esta situación trajo serios problemas a los pobladores, ya que en ocasiones, al subir el nivel de las lagunas, el agua de éstas invadió el canal, con el riesgo de contaminación que ello contrajo.
