山腹斜面でのサウンディング試験についての一考察

KEIJI OHTE, SHŌICHIRO HEKI : Some Aspects
for Sounding Test at the Mountain Slopes.

要旨：淀川水系木津川上流に位置する、青蓮寺川水源地域の崩壊調査の機会を得て、今後の土砂生産量を予測する手段の一つとして、土研式貫入試験機を実際の山腹斜面に持ち込んで試験を行なった。

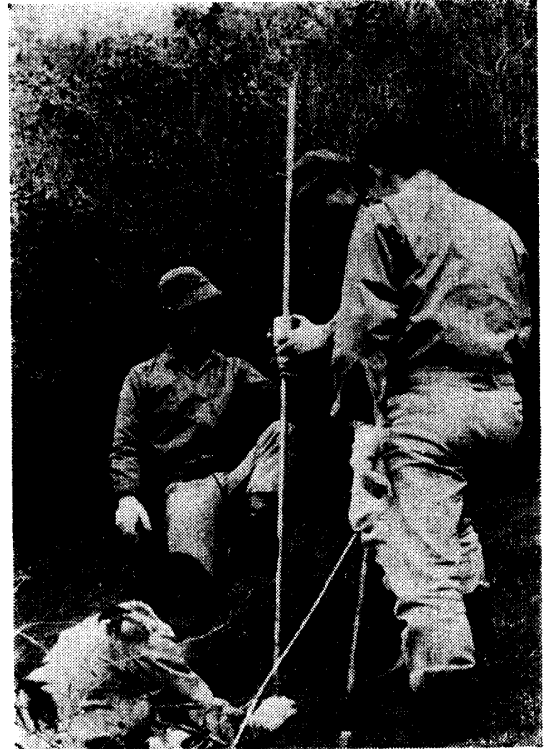
写真-4 現地での土研式貫入試験機によるサウンディング試験

曲線は他のものとそれ程大差はないが，B，C，Dと斜面の下方へ降りていくに従って，いくらでも貫入していき，本機の測定限界をこえても，Aに表われるような定常値が得られないのが特徴であって，さきの図-5，図-6の花こう岩とちがひ，この地点の地質が，しま状片麻岩であること，そして母岩の風化の進み方の相違がこのような曲線に表われたのではないかと考えられるのである。以上が正常な山腹斜面での結果であるが，図-8では，本調査中で唯一の崩壊斜面での貫入指数曲線である。写真-3の右側にある崩壊面で行なったもので，Aはこの崩壊の上縁より約10m登った尾根上の曲線であり，風化残積土が40~50cm位の厚さにあることを示し，写真-4に示すB点では，ただちに岩盤にあたって測定不可能であることを示し，C点にあつては，斜面上部で生産された土砂がこの斜面中腹付近で堆積していることを，異常なほど高い貫入指数値によって示され，崩壊の下部にあたるD点では，土砂はほとんど洗い流されてしまっていると考えられ，岩にあたって貫入不可能であることを示している。以上のべてきた貫入指数曲線について整理してみると，
