**Жарких С.С.**старший государственный судебный эксперт  
ФБУ Кемеровская ЛСЭ Минюста России

## ИСПОЛЬЗОВАНИЕ ГРАФИЧЕСКОГО РЕДАКТОРА CORELDRAW В ТРАНСПОРТНО-ТРАСОЛОГИЧЕСКОЙ ЭКСПЕРТИЗЕ

Автор анализирует следы на месте ДТП, указанные на фото в материалах дела, переносит их на масштабный чертеж поврежденного автомобиля с последующим определением их формы, размеров и дислокации при помощи графических редакторов.

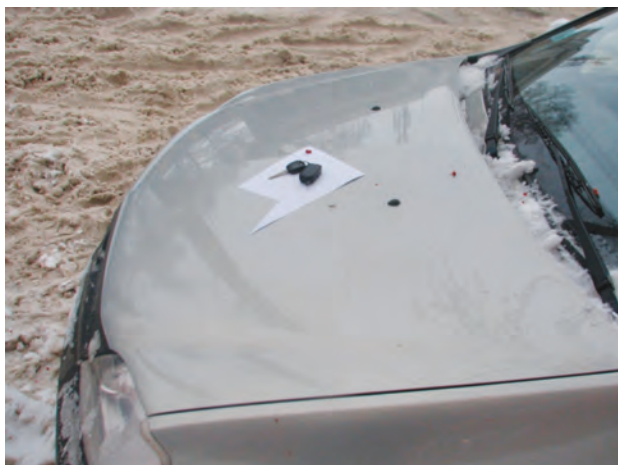
Илл. 1

Двухмерный объект неправильной формы установлен на панель капота автомобиля Renault Logan в произвольную позицию. Далее производится фотографирование автомобиля вместе с объектом.

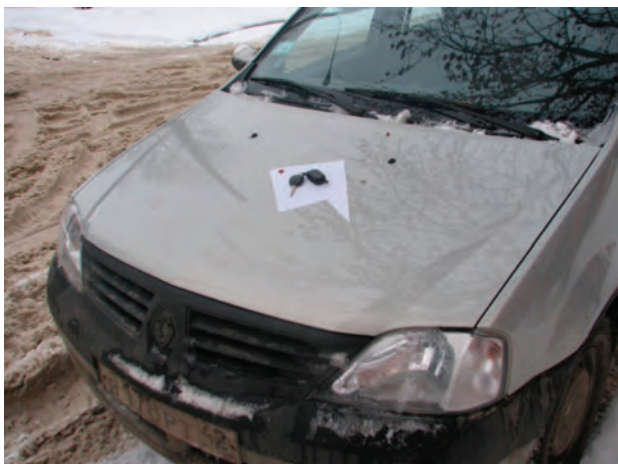
Илл. 2

Для исследования используется фотография, представленная на илл. 2.

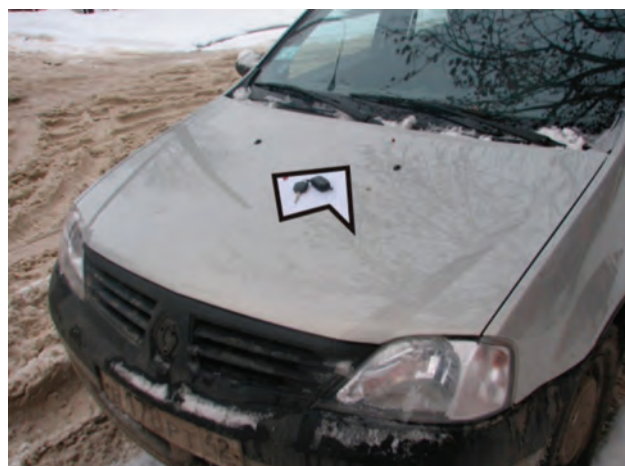
Илл. 4

Объект обводится в перспективе по его границам при использовании инструмента «Кривая Безье» (илл. 4). На данном этапе необходимо максимально точно передать границы объекта в перспективе.

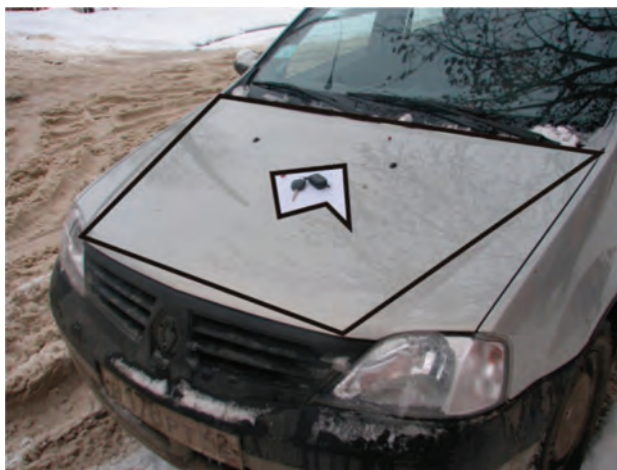
Илл. 5

Далее следует определить и обозначить просматриваемые на фотоснимке границы элемента автомобиля, которые определяют расположение объекта в плоскости. В данном случае построение производится по конструкции панели капота, имеющей индивидуальные особенности (илл. 5).

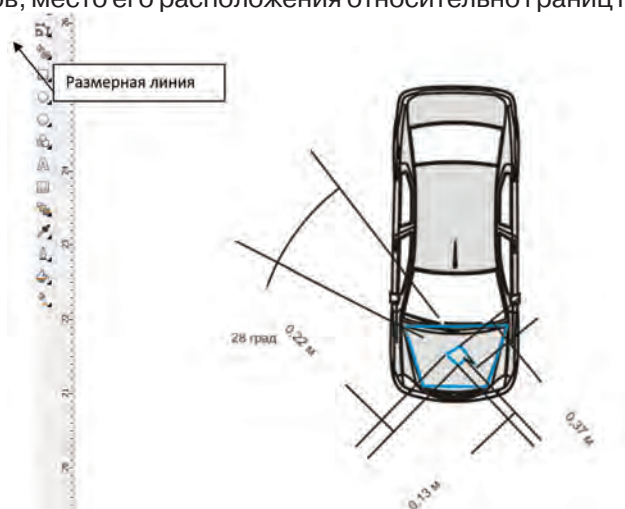
Илл. 9

Используя инструмент «Размерные линии», можно установить реальную величину сторон объекта, его углов, место его расположения относительно границ панели капота (илл. 9).

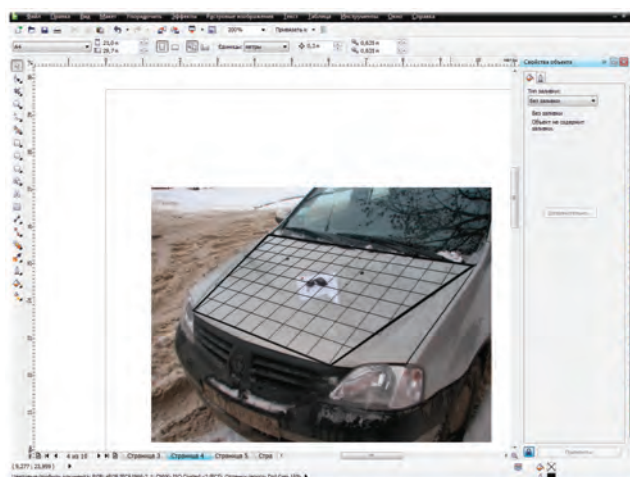
Илл. 12

С помощью команды «Добавить перспективу» (меню «Эффекты») нужно перенести масштабную сетку на фотоснимок (илл. 12).

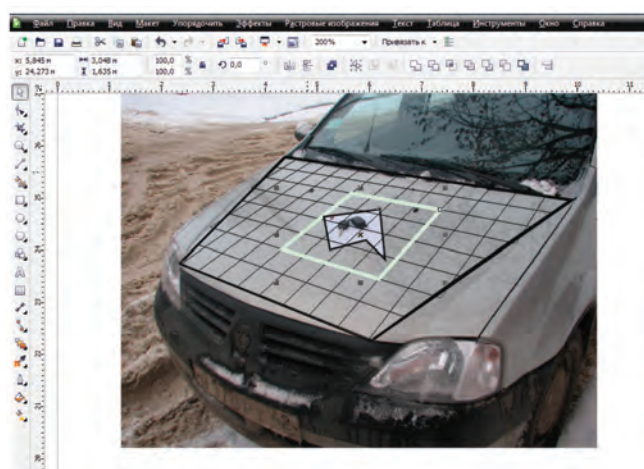
Илл. 13

Далее необходимо выделить фигуру, описывающую объект, который необходимо измерить, и сам объект (илл. 13).

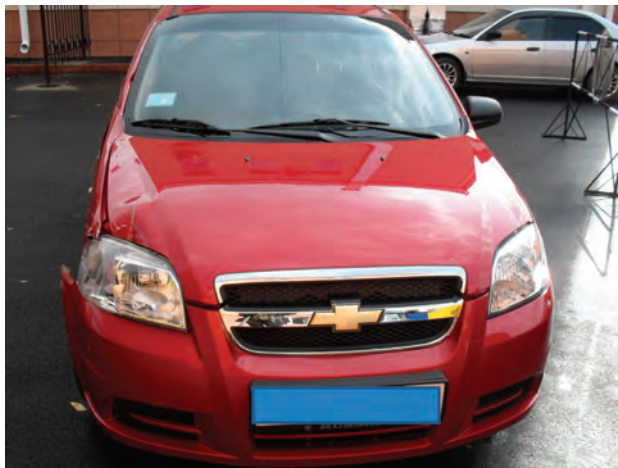
Илл. 17

При исследовании фотоснимков автомобиля Chevrolet Aveo (илл. 17–19) было установлено следующее.

Панель капота имеет механические повреждения динамического характера – царапины, деформацию самого материала передней правой части панели капота. Направленные образования – спереди назад.

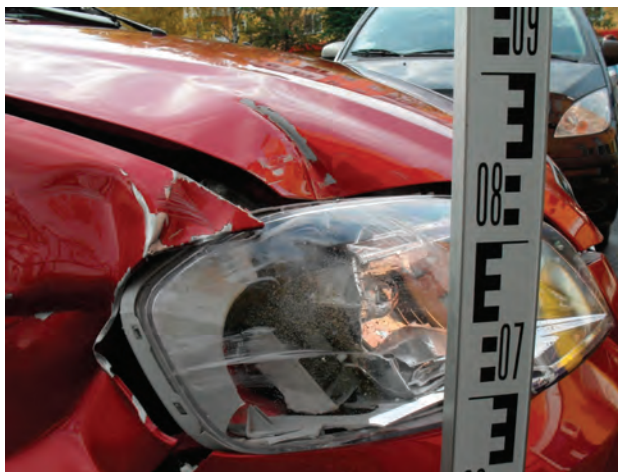
Илл. 18

Крыло переднее правое имеет механические повреждения динамического характера – царапины, складки. Направление образования – спереди назад.

Фара передняя правая имеет механические повреждения динамического характера – царапины. Направление образования – спереди назад.

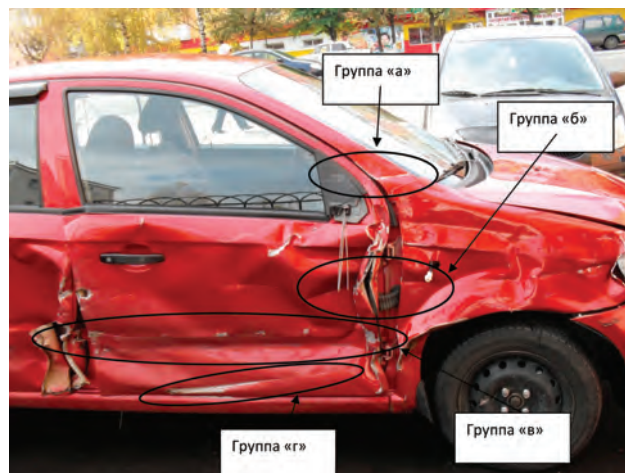
Илл. 19

Дверь передняя правая имеет механические повреждения динамического характера – соскобы, царапины, складки. Передняя кромка двери загнута назад и наружу, указанный факт свидетельствует о переходе следообразующего объекта в процессе контакта с переднего правого крыла на дверь. Повреждения на двери ТС можно подразделить на несколько групп с учетом характера следообразующих объектов, которыми они были оставлены (илл. 19).

Повреждения группы «а» и «б» образовались при контакте со следообразующими объектами, имеющими торцевую поверхность, при этом высота этой поверхности в вертикальной плоскости сечения составляла большее значение, нежели высота повреждений.

Повреждения группы «в» образовались при контакте со следообразующим объектом, имеющим торцевую поверхность, при этом высота этой поверхности в вертикальной плоскости сечения составляла значение, примерно равное высоте повреждений в той же плоскости сечения.

Повреждения группы «г» образованы в процессе контакта со следообразующим объектом, имеющим острую кромку.

Следует отметить, что повреждения группы «в» переходят с правой передней двери на заднюю правую.

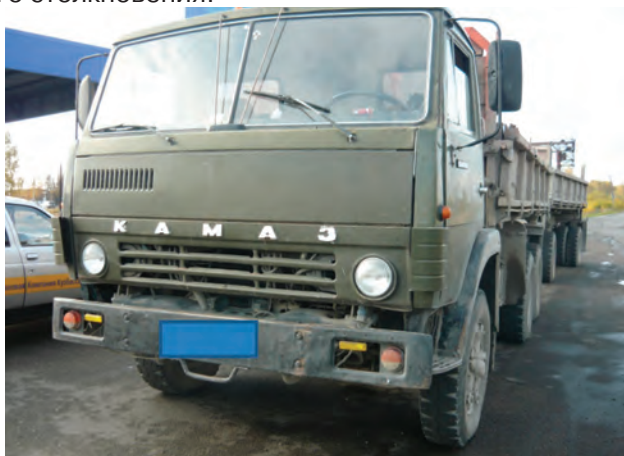
Илл. 21

При исследовании фотоснимков автомобиля КамАЗ (илл. 21–23) установлено: на представленных фотоснимках следы непосредственного контакта на элементах кабины автомобиля КамАЗ не просматриваются. Тем не менее некоторые из элементов деформированы, такие как бампер передний (илл. 22), подножка, крыло переднее левое (илл. 23).

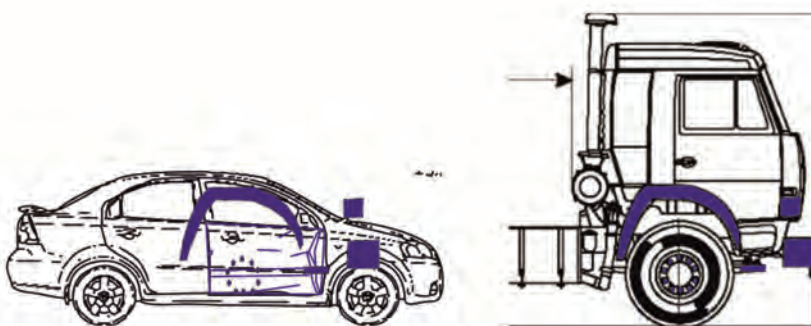
Затем эксперт проводит сопоставление схемы повреждений автомобиля Chevrolet Aveo и схемы следообразующих объектов автомобиля КамАЗ (илл. 25–27).

При сопоставлении формы, размеров, расположения относительно друг друга, направления образования повреждений автомобиля Chevrolet Aveo с формой размерами, расположением относительно друг друга следообразующих элементов передней левой части автомобиля КамАЗ приходим к выводу о возможности образования повреждений при механизме ДТП, описанном его участниками, и классификации столкновения, установленной в исследовании.

Анализ материалов дела, в том числе и фотоснимков, позволяет установить: столкновение между автомобилем Chevrolet Aveo и автомобилем КамАЗ не исключено при механизме ДТП, приведенном в материалах дела.
