Las yeserías del Patio de las Doncellas del Real Alcázar de Sevilla. Avance de resultados de la caracterización de materiales y la técnica

The Plasterwork at Courtyard of the Maidens in the Alcazar of Seville. Initial Contributions of the Characterisation of Materials and Techniques

Ana Isabel Calero-Castillo
Ana García-Bueno
Olimpia López-Cruz
Víctor Jesús Medina-Flórez
Universidad de Granada

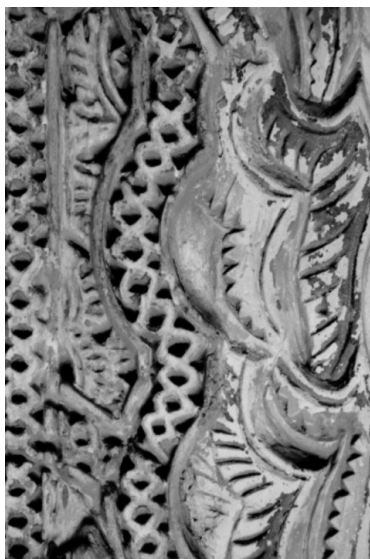
Fig.2. Imagen de detalle de las yeserías de la Puerta de Acceso al Salón del Techo de Carlos V. Primitiva Capilla de San Clemente.

Este trabajo ha sido especialmente complejo por la gran cantidad de intervenciones que ha tenido. La presencia de repolicromados y encalados superpuestos ha contribuido a la pérdida de la imagen original tanto de las policromías como de su relieve⁹ (Fig. 1 y Fig.2).
