東北大学自営光ファイバーの経年劣化調査

東北大学では、各キャンパス間、並びに建物間において自営の光ファイバーを敷設しネットワークを構成している。本稿では、敷設から 20 年が経過し途中東日本大震災をも経験した光ファイバーの劣化状況の調査を行ったので、その結果について報告する。

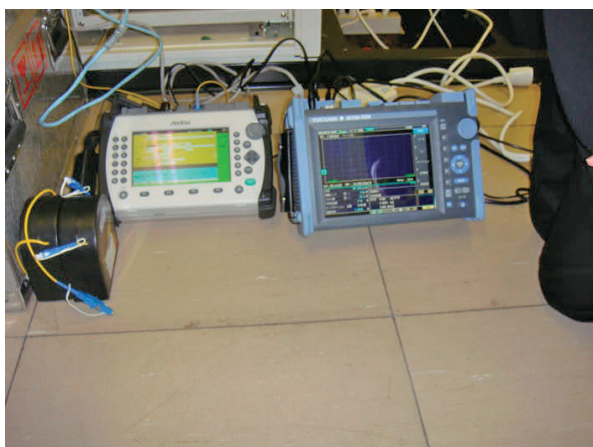
写真1 OTDR(光パルス試験器)

OTDR(Optical Time Domain Reflectometer) は、一方の光ファイバー端から計測用の光パルスを入射することにより、光ファイバーの長さ方向の損失状態を測定し異常を検知することができる。したがって、この測定により融着接続やコネクタ接続などの接続損失の影響を調べることができる。

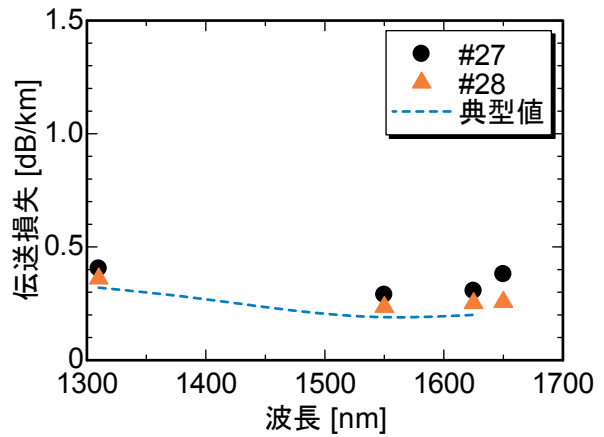
図4 伝送損失 (川内～星陵)

川内キャンパスと星陵キャンパス間の光ケーブルの芯線の内、#27 と#28 を調べた結果、共に川内側から 1km のところで、比較的大きな損失 (図 3) が発生しているが、これは 1995 年に敷設した光ファイバーと 2009 年に敷設した光ファイバーの相互の接続点による損失と思われる。また図 4 で示す通り#28 の芯線は伝送損失がほぼ新品状態の光ファイバーの典型値に一致する結果が得られており、距離あたりの伝送損失はほぼ典型値に一致する結果が得られたことから、芯線の劣化はないものと推定できる。

また、図2, 4に示した伝送損失は典型値に近い値であり、長波長ほど損失が増加するというマイクロベンドロスの特徴は確認されなかった。したがって、この接着部の気泡は光ファイバーの損失には影響を与えていないと思われる。
