CAUSES AND CONSEQUENCES OF A CATASTROPHIC MUDFLOWS ON 28 JUNE 2014 NEAR ARSHAN VILLAGE IN THE REPUBLIC OF BURYATIA, RUSSIA

Abstract: On 28 June 2014, Arshan village and its health resort facilities suffered from a shock descent of mudflows from Tunka Goltsy in the Republic of Buryatia, Russia. In this region, the last mudflow descent was recorded in 1971. The article provides an overview of the local natural environment of the site where the mudflows descended and the Kyngarga river flooding took place. Preliminary recommendations are given to ensure protection of the local population and regional infrastructure facilities from natural hazardous phenomena that are typical of sides of riftogenic basins located in the Baikal region.

ПРИЧИНЫ И ПОСЛЕДСТВИЯ КАТАСТРОФИЧЕСКИХ СЕЛЕВЫХ ПОТОКОВ 28 ИЮНЯ 2014 Г. В ОКРЕСТНОСТЯХ ПОС. АРШАН, РЕСПУБЛИКА БУРЯТИЯ

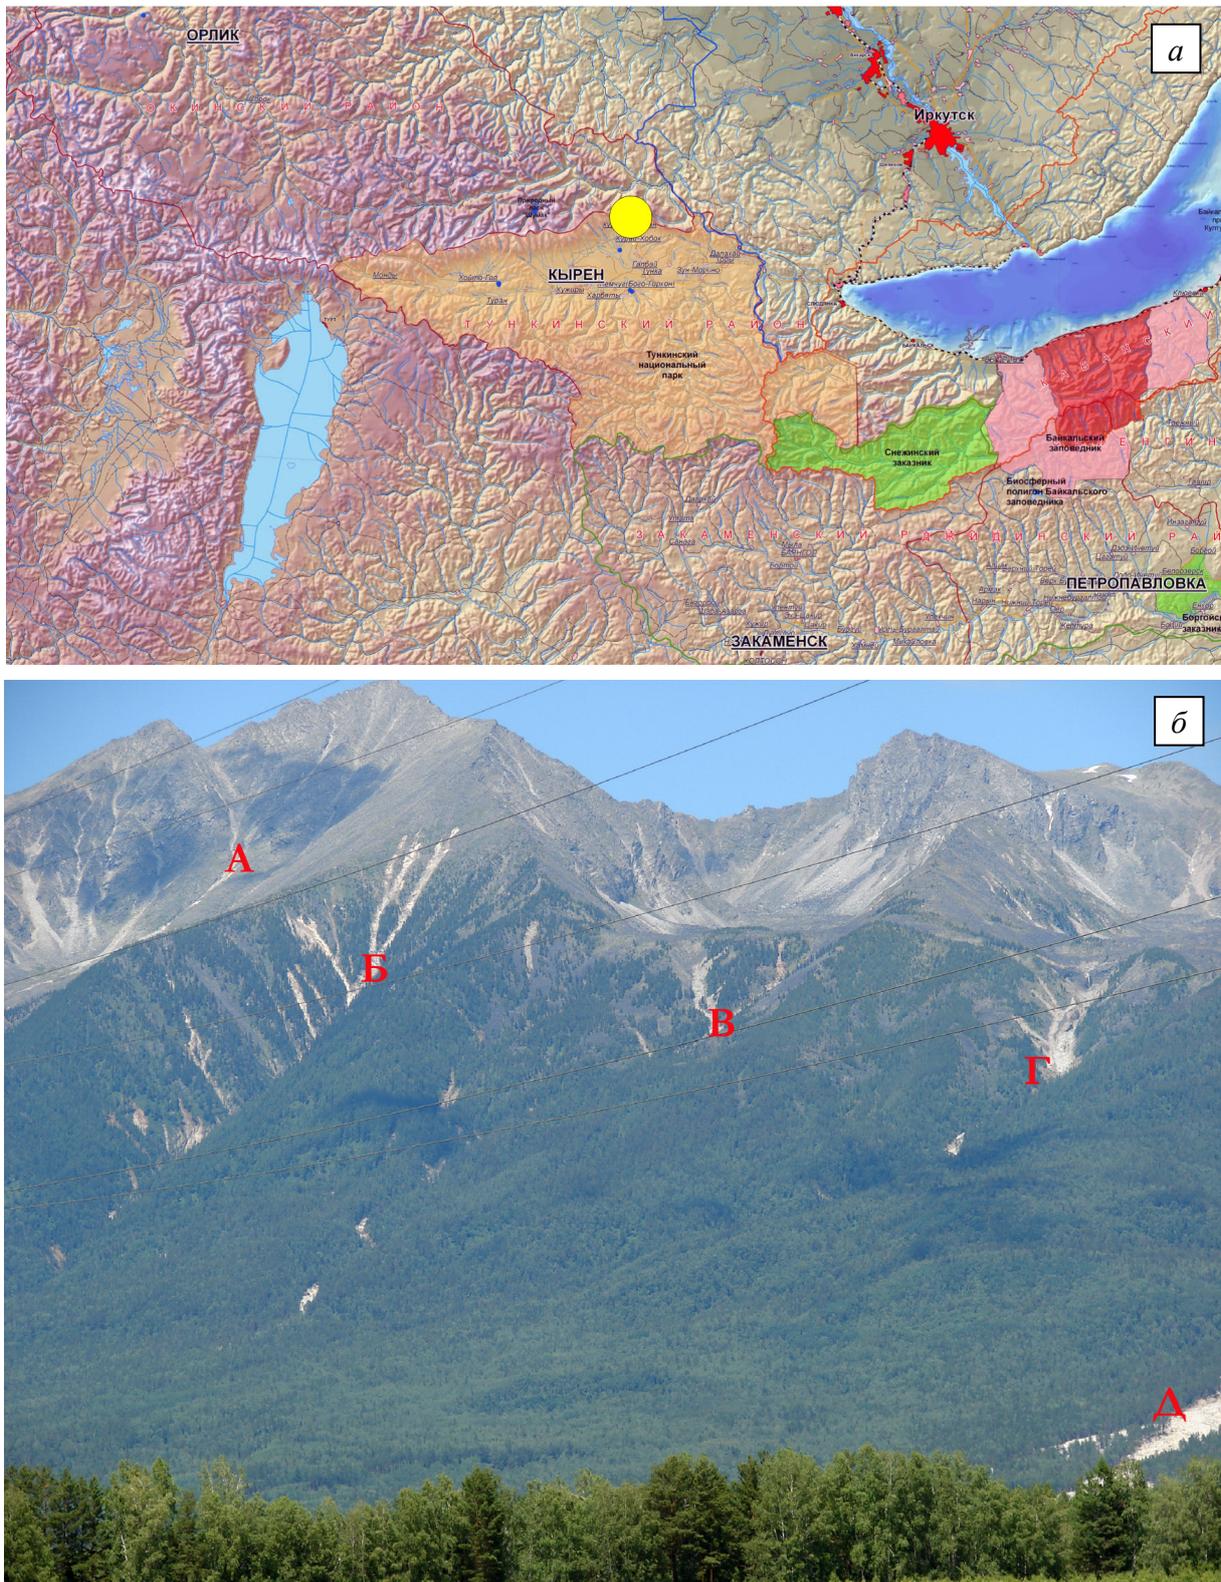
Рис. 1. а – обзорная карта места событий 27–28 июня 2014 г. (желтый кружок) (фрагмент карты особо охраняемых территорий Республики Бурятия, цветные поля, см. оригинал на сайте – http://www.baikal-burpriroda.ru/files/ooptrb_new.jpg); б – вид Тункинских Гольцов. Светлые прочесы в распадках – массовое проявление селевых потоков, оползней-сплывов и эрозии, определивших твердую составляющую селей. Слева направо – селеносные водотоки района п. Аршан: А – Безымянный, Б – 1-я Шихтолайка, В – Безымянный, Г – 2-я Шихтолайка, Д – Артемьева.

Fig. 1. а – general map of the site where the disaster took place on 27–28 June 2014 (yellow circle) (a fragment of the map of protected natural areas in the Republic of Buryatia, http://www.baikal-burpriroda.ru/files/ooptrb_new.jpg); б – Tunka Goltzy. Light colours – massive mudflows, landslide, slip-out and erosional soils that comprised the mudflows. Left to right – water streams that carried mudflows near Arshan village: А – Bezymyanny, Б – 1st Shikhtolaika, В – Bezymyanny, Г – 2nd Shikhtolaika, Д – Artemieva.

27–28 июня 2014 г. в окрестностях пос. Аршан Тункинского аймака Республики Бурятия произошло выпадение осадков большой интенсивности и, как следствие, в Тункинских Гольцах сформировались грязекаменные селевые потоки, а по руслу р. Кынгарга прошел паводок, что причинило большой экономический ущерб населению и отдыхающим. Подобных явлений здесь не наблюдалось с 1971 г., поэтому событие вызвало панику среди местного населения. 1 июля 2014 г. группа специалистов ИЗК СО РАН и Национального исследовательского Иркутского государственного технического университета выехала на место событий для предварительного изучения причин развития катастрофы. Уточним, что *сель* – периодически возникающий грязекаменный, водокаменный или водогрязекаменный поток. Генезис селей, возникающих в горах Кавказа, Средней Азии, Восточной и Западной Сибири, Сахалина и Камчатки, имеет свои характерные особенности. Мы не станем останавливаться на их различиях, но отметим, что на территории Восточной и Западной Сибири, покрытой лесом, довольно часто твердая составляющая селей насыщена деревьями до 30 % от общей массы селевых отложений. Это является особенностью и определяет пульсирующий характер движения потоков по руслам и склонам гор и часто наносит повреждения мостовым переходам автомобильных и железных дорог и другим инженерным сооружениям (рис. 1).

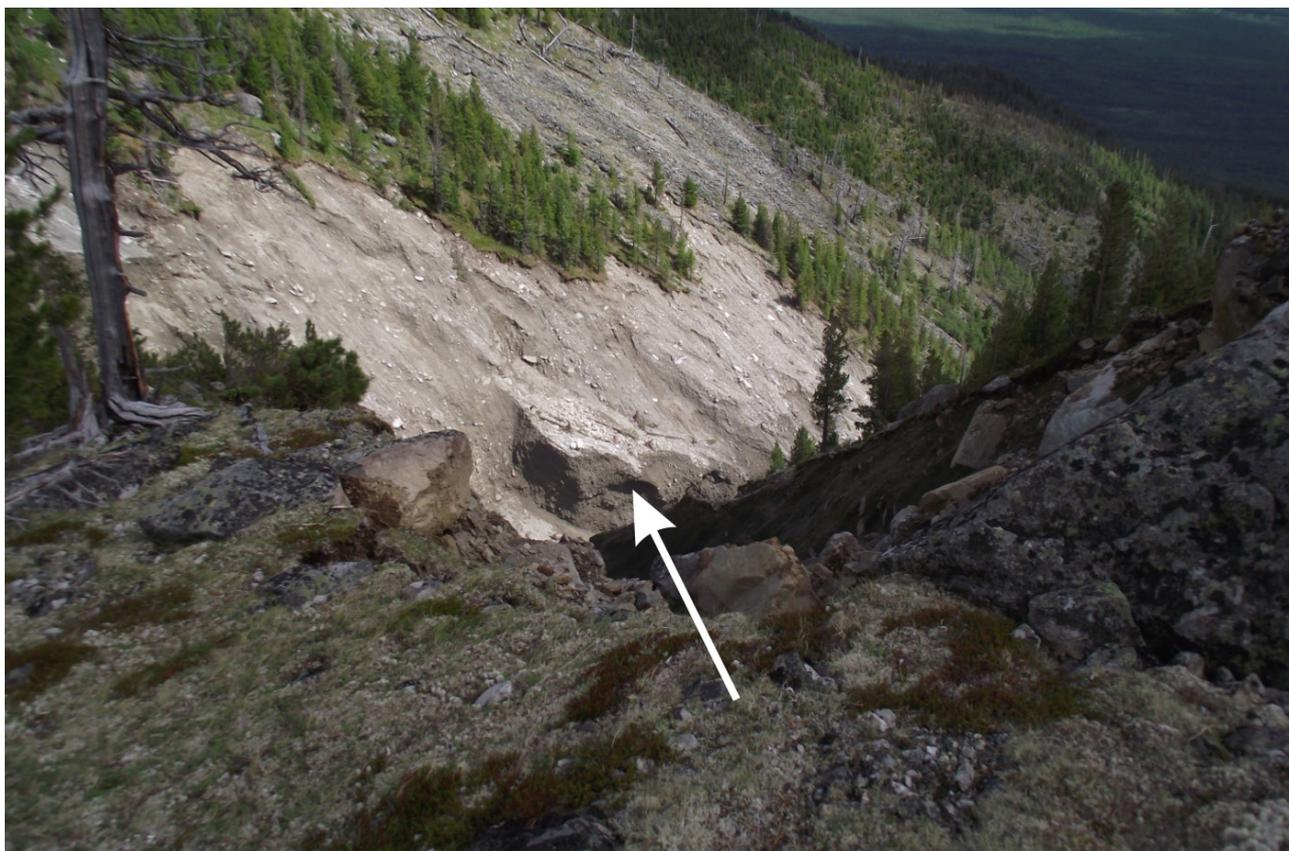
Рис. 2. Оползень-сплыв в левом борту Шихтолайки.

На первом плане – граница отрыва конечной морены, которая перегораживает выход из кара. На втором плане – фрагмент срыва только что оттаявшего слоя осыпного материала. Об этом свидетельствует остаток вскрытого промороженного блока грунта (стрелка), имеющего резкие, отвесные формы.

Fig. 2. Landslide at the left side of Shikhtolaika.

Front – the separation edge of the terminal moraine that blocks the kar's outlet. Background – a fragment of detachment of the just-melted layer of loose material. It is evidenced by an outcrop of the remaining block of frozen soil (arrow) which has sharp and steep edges.

щие несущую способность переувлажненных и сорвавшихся со склона грунтов, как это произошло 28 июня в месте выхода из ледниковых каров ручьев Первой и Второй Шихтолайки (рис. 2).

Последствия схода селей и паводка на р. Кынгарга могли быть в разы больше даже при выпадении такого же количества осадков, случись это в конце июля или в августе, когда грунты в селевых очагах максимально оттаивают от сезонной мерзлоты. В данном случае, по многолетним наблюдениям, в подобных условиях грунты оттаяли на 50 , максимум 70 см , а промерзают они на $120\text{--}150 \text{ см}$, то есть большая часть грунтов, способных сорваться со склонов, осталась на месте (см. рис. 2). Но если подобное произойдет повторно, то

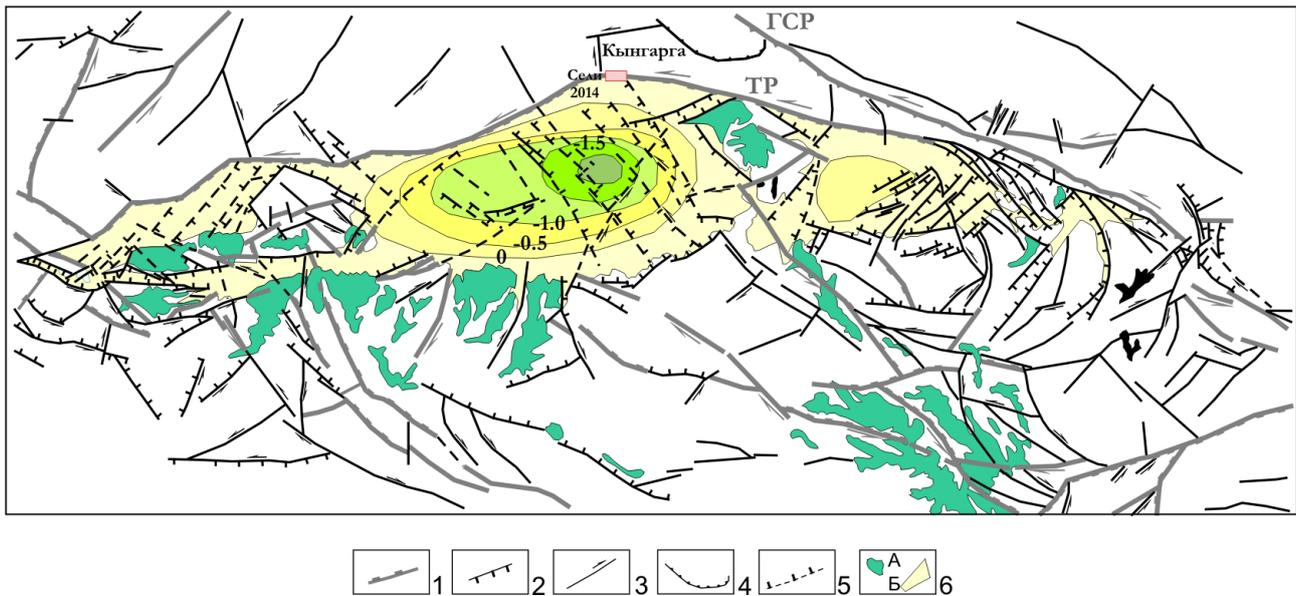
Рис. 3. Активные разломы Тункинской рифтогенной впадины (Юго-Западное Прибайкалье).

1 – активные разломы с известной толщиной зон тектонитов; 2 – сбросы; 3 – сдвиги; 4 – взбросы и надвиги; 5 – предполагаемые зоны разломов; 6 – базальтовые покровы и потоки (А) и осадки рифтогенных впадин (изопахиты в километрах от уровня моря) и речных долин (Б); ГСР – Главный Саянский разлом; ТР – Тункинский разлом.

Fig. 3. Active faults in the Tunka riftogenic basin, South-Western Pribaikalie.

1 – active faults with known thickness of zones of tectonites; 2 – normal fault; 3 – strike-slip faults; 4 – reverse faults and thrusts; 5 – assumed fault zones; 6 – basalt nappes and flows (A) and sediments of riftogenic basins (isopachytes in kilometres from the sea level) and river valleys (B); ГСР – Main Sayan fault; ТР – Tunka fault.

Геолого-структурные образования бассейна р. Кынгарга сформировались в ходе длительных тектонических деформаций, сопровождавшихся воздыманием и опусканием различных по размеру тектонических блоков земной коры, проявившихся в процессе развития Байкальского рифта. Морфология Тункинских Гольцов определяется двумя генеральными разломами – Тункинским и Главным Саянским и серией региональных и локальных разломов, формирующих различные по размерам тектонические блоки [Levi et al., 2012]. Эту ситуацию отражает рис. 3.

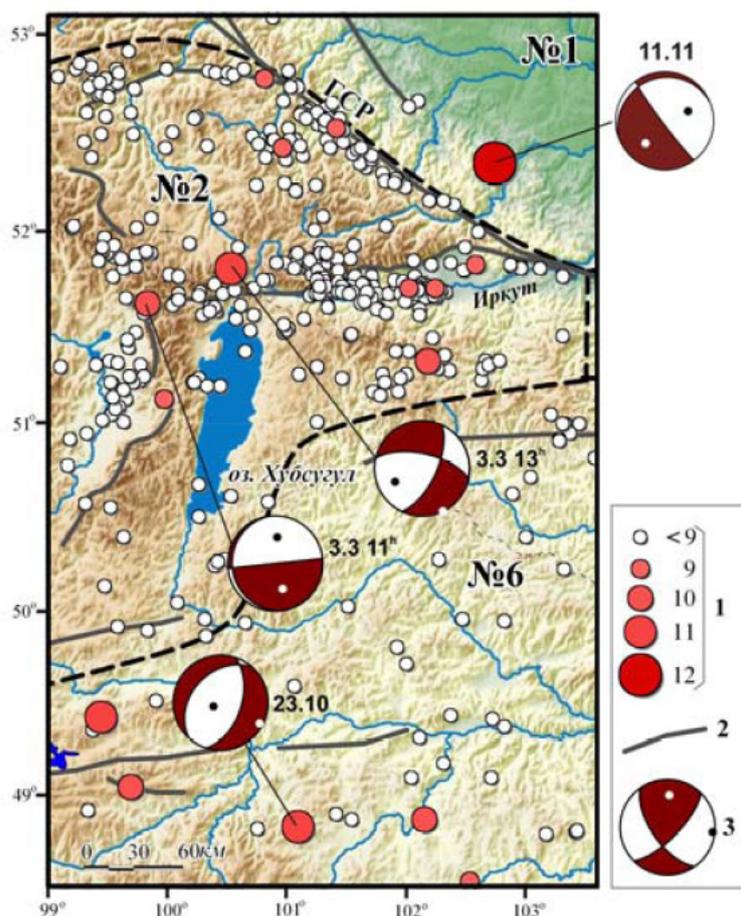
Рис. 4. Карта эпицентров землетрясений Хубсугул-Тункинского (№ 2) и частично Западно-Забайкальского (№ 6) района в 2007 г.

1 – энергетический класс K_p ; 2 – кайнозойский разлом; 3 – стереограмма механизма очага землетрясения в проекции нижней полусферы; цифрами указана дата (число, месяц) землетрясения; ГСП – Главный Саянский разлом [Melnikova et al., 2007].

Fig. 4. The map showing epicenters of earthquake that took place in Khubsugul-Tunka (No. 2) and partially West Transbaikalia (No. 6) regions in 2007.

1 – energy class, K_R ; 2 – Cenozoic fault; 3 – stereogram of earthquake focal mechanism in the projection of the lower hemisphere; numbers show dates (date, month) when earthquakes occurred; ГСП – Major Sayan fault [Melnikova et al., 2007].

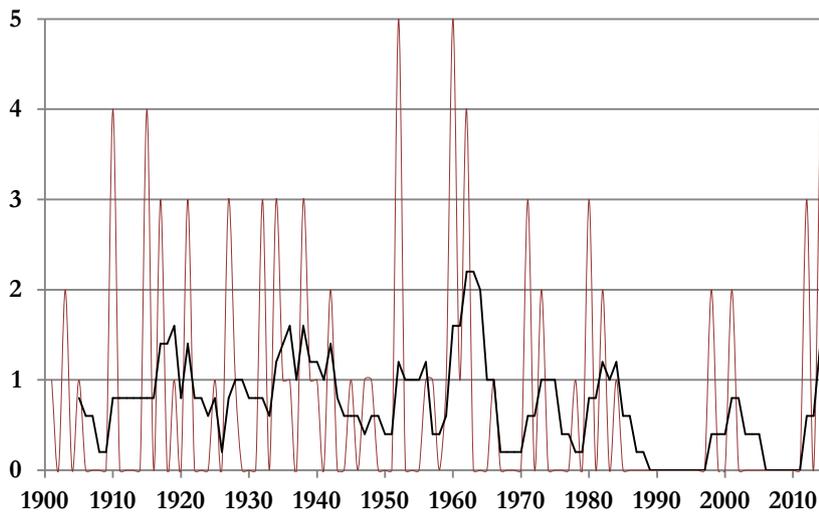
Рис. 5. Динамика схода селевых потоков в Юго-Западном Прибайкалье с 1901 по 2014 г. (черная кривая – сглаженные 5-летним окном исходные данные).

Fig. 5. The dynamics of mudflows in the South-Western Pribaikalie from 1901 to 2014. The black curve shows five-year levelled input data.

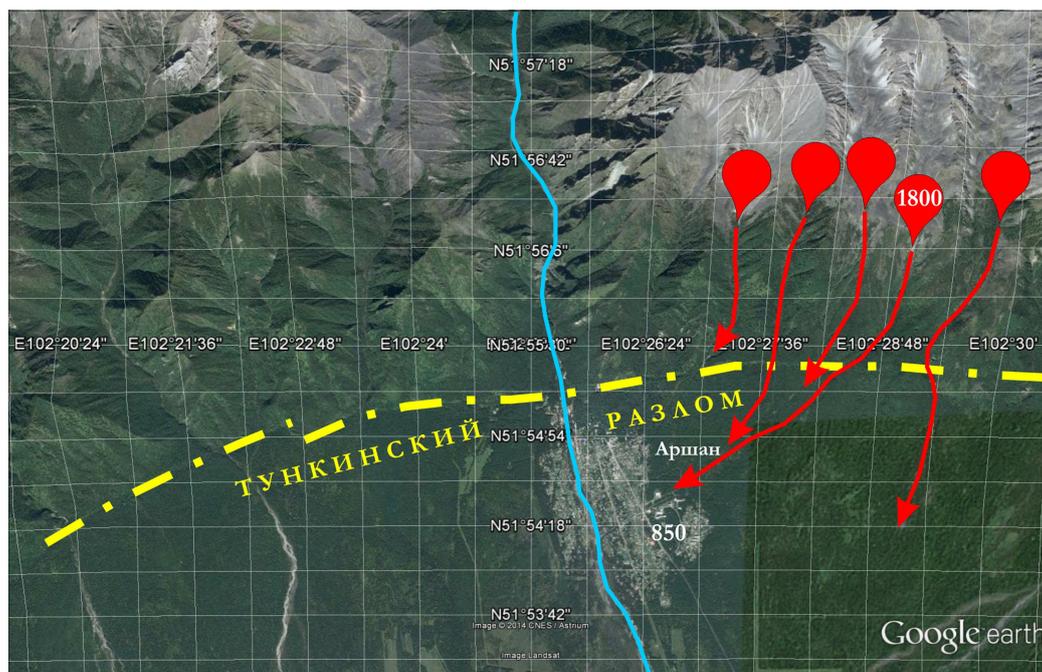
Рис. 6. Схема схода грязекаменных и грязевых потоков (селей) с Тункинских Гольцов (красные стрелки) и паводка на р. Кынгарга (голубая линия) 28 июня 2014 г.

Цифры 1800 и 850 – перепад абсолютных высот каров и нижнего края остановки крупноглыбового материала. Желтым штрих-пунктиром показан Тункинский разлом.

Fig. 6. A scheme of mud-and-stone flows from Tunka Goltzy (red arrows) and the Kyngarga river flooding (blue line) on 28 June 2014.

1800 и 850 – differential of absolute elevations of kars and the lower border where large-block mudflows stopped. Yellow dotted line – Tunka fault.

Приводимые здесь результаты обследования показали, что в ночь с 27 на 28 июня 2014 г. в результате локального выпадения интенсивных осадков (50 мм и более) в Тункинских Гольцах с нижних уступов ледниковых каров практически одновременно сошло семь **селевых потоков** (рис. 6). Установлено, что селевые потоки, сошедшие по падам ручьев Безымянный и Вторая Шихтолайка, соединились в средней части склона в один, который и достиг пос. Аршан. На своем пути сель разрушил около трех десятков домов, санаторий, лицей для одаренных детей и другие постройки, погибла женщина. Одновременно на р. Кынгарга сформировался **паводок**, разрушивший два моста и пекарню; слоем песка (10–50 см) занесло активно посещаемую территорию и лечебные корпуса курорта, а также торговые и развлекательные строения, расположенные на пойме и низкой террасе на территории курорта и за ее пределами (рис. 6).

Разрушительный селевой поток 28 июня 2014 г. имел следующие параметры:

- площадь конуса выноса, сложенного в верхней, предгорной, части склона (уклон которого находится в пределах 8° – 10°) крупноглыбовым материалом, в средней и нижней его частях (уклон 3° – 8°) – крупноглыбовыми обломками и стволами деревьев, внедренными в суглинисто-супесчаную массу, составляет 171378.38 м^2 ;

- мощность селевых отложений местами не менее 4.5 м;

- объем вынесенного и отложенного крупноглыбового материала, ограниченного конусом выноса находится в пределах 771000 м^3 . Большая, приблизительно в два раза, масса материала вынесена и отложена ниже

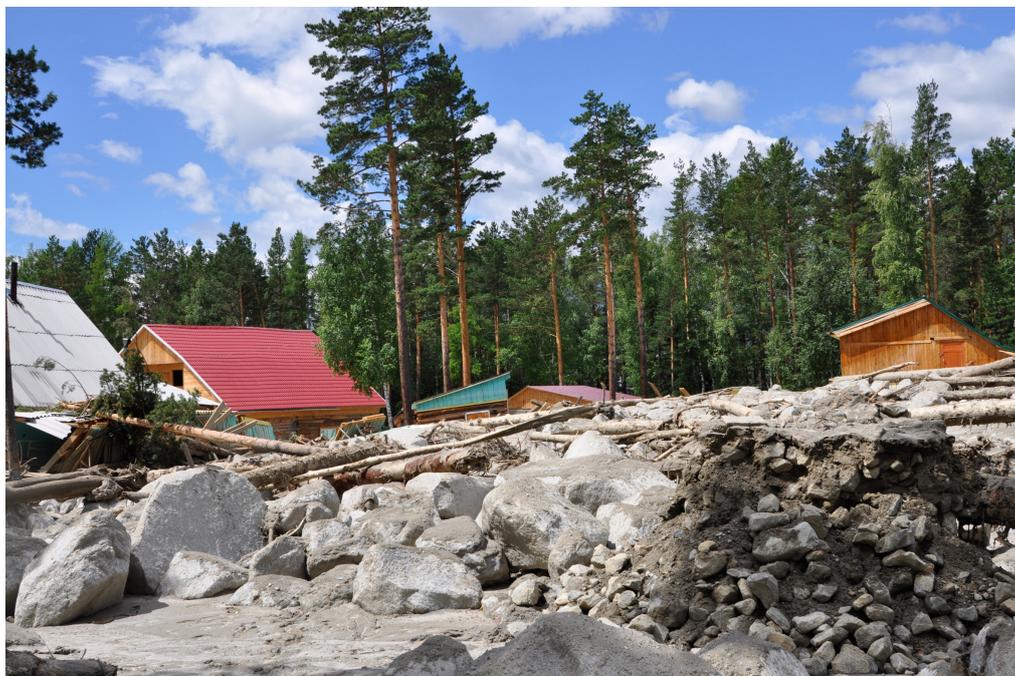
Рис. 7. Масса крупноглыбового материала, «поглотившая» несколько домов и лесной массив и остановившаяся на восточной окраине пос. Аршан.

Fig. 7. The mudflow containing large rock blocks flooded several houses and a forest and stopped in the eastern outskirts of Arshan village.

Вся инфраструктура пос. Аршан располагается в узкой прибрежной полосе р. Кынгарга и на предгорном шлейфе Тункинских Гольцов. Предгорный шлейф представляет собой слившиеся воедино древние конусы залповых и локальных выносов селей в Тункинскую котловину и является зоной повышенной опасности и риска возникновения чрезвычайных ситуаций. Для обжитой территории наибольшую угрозу в предгорной заселенной части территории представляют паводки и водогрязекаменные потоки, плотность которых по результатам прошлых обследований достигает 2500 кг/м^3 , а по р. Кынгарга – наносоводные сели плотностью до 1600 кг/м^3 . В горах опасными процессами являются каменные обвалы, оползни коренных пород, оползни-сплывы в рыхлых отложениях, снежные и каменные лавины. Угроза опасности от перечисленных процессов в связи с неконтролируемым освоением территории повышается с каждым годом. Отметим, что с 1971 г. по 2014 г. проявления селей здесь не наблюдались. Вследствие длительного отсутствия селевых потоков и паводков селеопасные площади прибрежной зоны р. Кынгарга и предгорного шлейфа освоены или стихийно осваиваются. В основном это гражданское строительство (коттеджи, дома, дачи), которое ведется на площадях высочайшего риска (рис. 7).

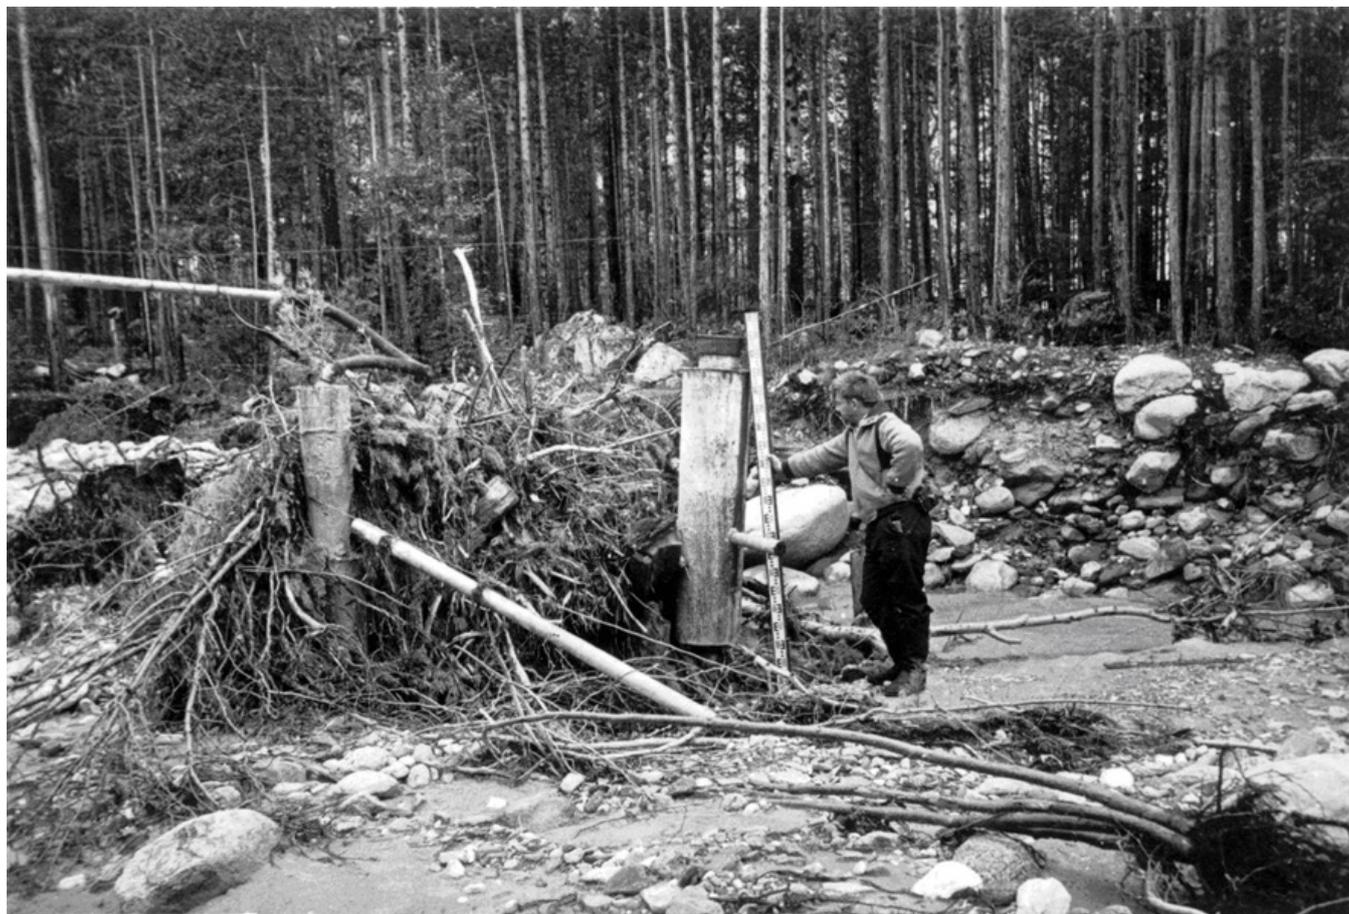
Рис. 8. Последствия схода селевого потока по долине р. Кынгарга в июле 1971 г. и разрушение скважин на минеральных источниках.

Fig. 8. The site after mudflow descent along the Kyngarga river in July 1971 and damaged mineral water wells.

Согласно нивелированию поперечного профиля русла по меткам высокой воды величина расхода потока в р. Кынгарга во время паводка 27–28 июня составила $10.8 \text{ м}^3/\text{с}$, скорость потока составляла $5.0\text{--}7.0 \text{ м/с}$. По наблюдениям прошлых лет повторяемость водокаменных селей на р. Кынгарга, плотностью $1100\text{--}1600 \text{ кг/м}^3$, составляет раз в 20–40 лет или более [Solonenko, 1963]. Во время формирования и прохождения селей и паводков наблюдаются изменения русла и значительное разрушение берегов реки. Например, во время паводка 27–28 июня 2014 г. вовлечение лесной растительности, смытой с берегов и островов р. Кынгарга в водоток, привело к закупорке проемов мостов и, как следствие, их разрушению. За время прохождения паводка расход воднокаменной массы, перемешанной со стволами деревьев, составил $10 \text{ м}^3/\text{с}$, а объем грязекаменного материала, с валунами диаметром $0.2\text{--}0.7 \text{ м}$, достиг 16 тыс. м^3 . Отметим, что наиболее ущербным для инфраструктуры пос. Аршан и объектов санатория оказался сель, прошедший в третьей декаде июля 1971 г. (рис. 8) [Budz, Astrakhantsev, 1968].

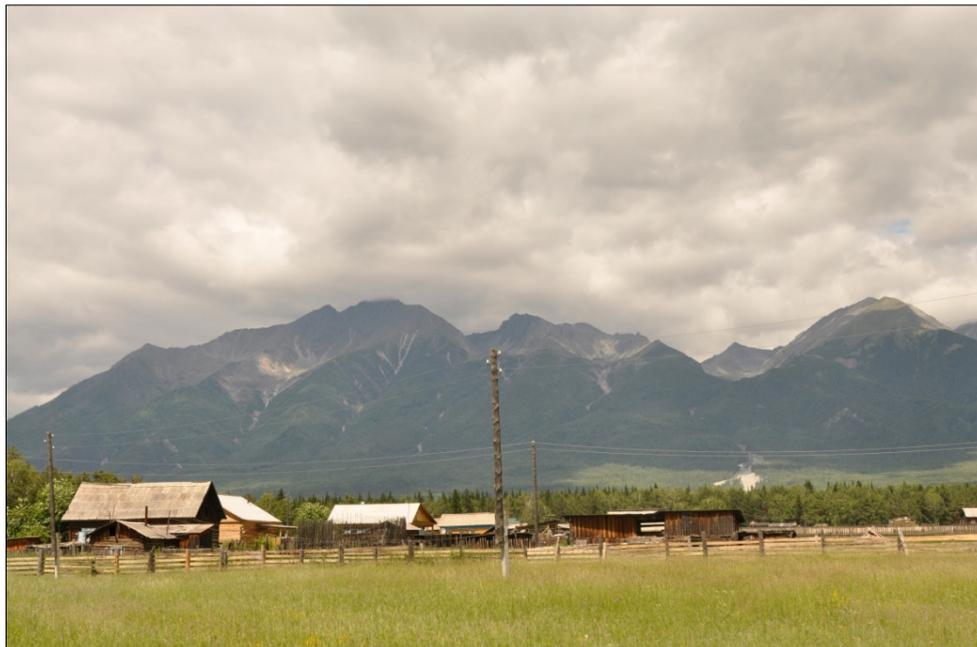
Фото 1. Общий вид Тункинских Гольцов – места формирования и схода селей, следы которых на фоне гор выделяются светлыми пятнами промоин, прочесов, оползней-сплывов и их отложений.

Photo 1. A general view of Tunka Goltsy. At the background of mountains, lighter spots are washed and ‘mopped’ areas, landslips, landslides and deposits.

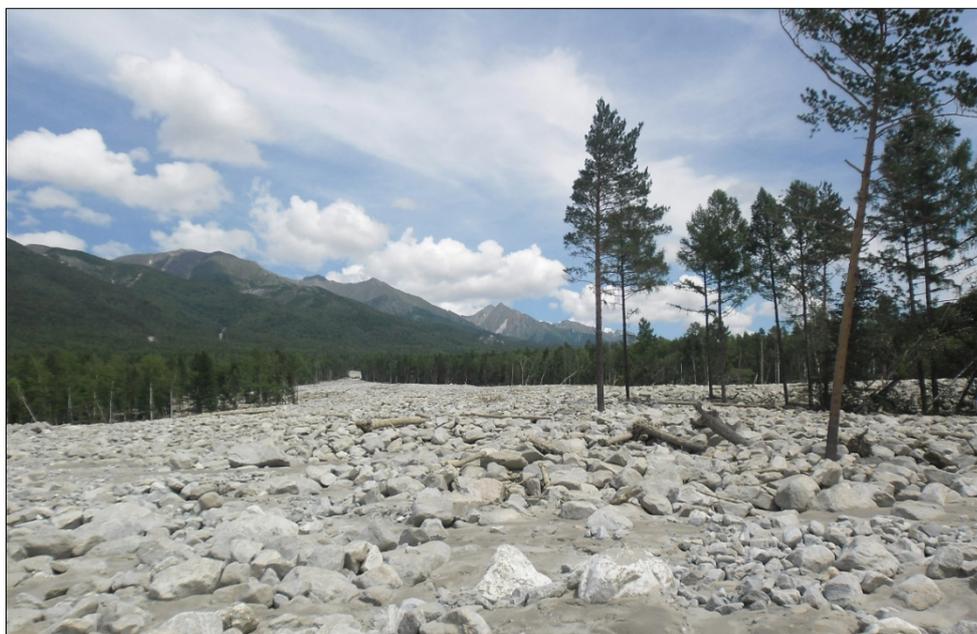
Фото 2. Грязекаменная масса на пути движения уничтожила сосновый бор, выполнявший сдерживающую роль и послуживший одной из основных причин остановки селевого потока. Оставшиеся островки леса, выдержавшие натиск стихии, станут природными памятниками борьбы за выживание.

Photo 2. The mud-and-stone flow destroyed the pine forest. It was slowed down and stopped mainly due to resistance of the forest. The remaining forested spots that sustained the disaster will become natural symbols of the struggle for survival.

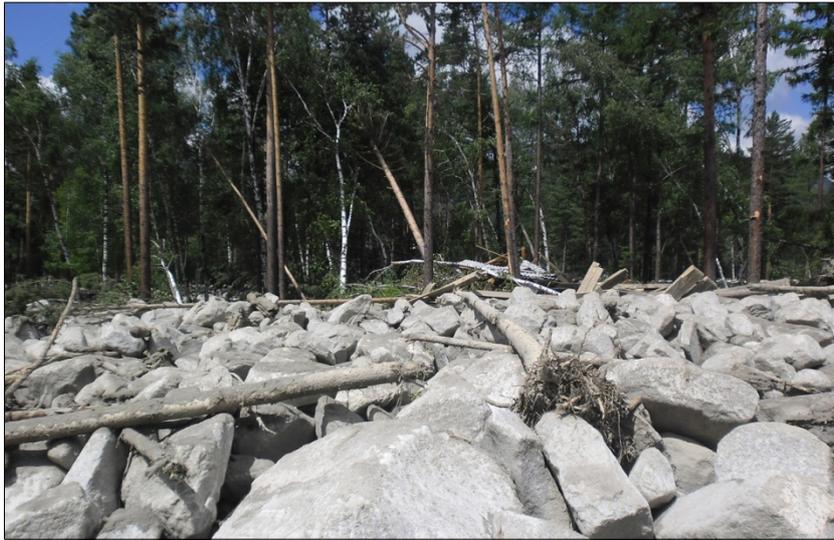
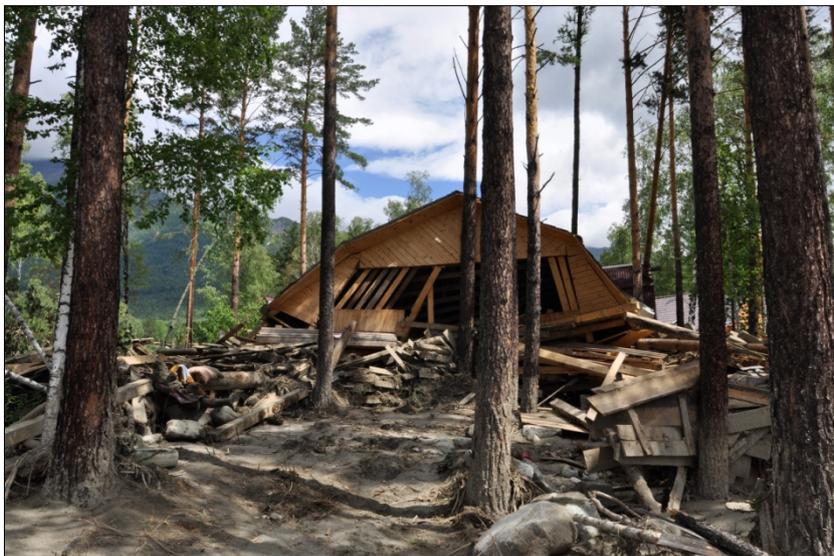
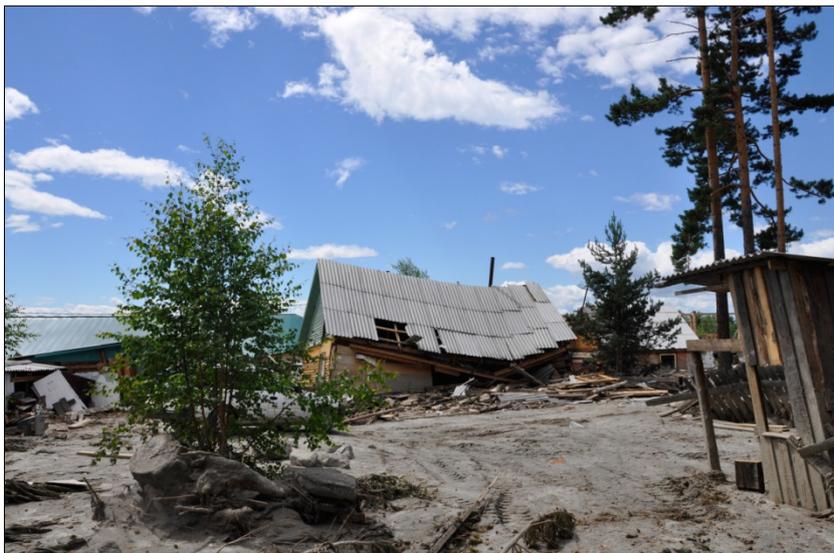
Фото 3-1. Фото 3-2. Фото 3-3. Грязекаменный поток похоронил часть домов на окраине поселка, а другую разрушил и, встретив лесной массив, потерял скорость и остановился.

Photo 3-1. Photo 3-2. Photo 3-3. The mud-and-stone flow buried and damaged several houses located at the outskirts of the village; its movement was slowed down and suspended by the forest.

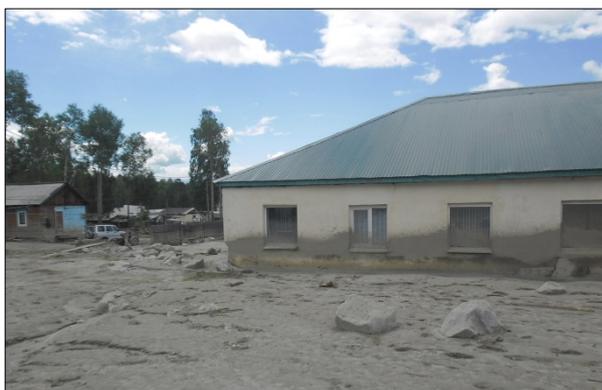
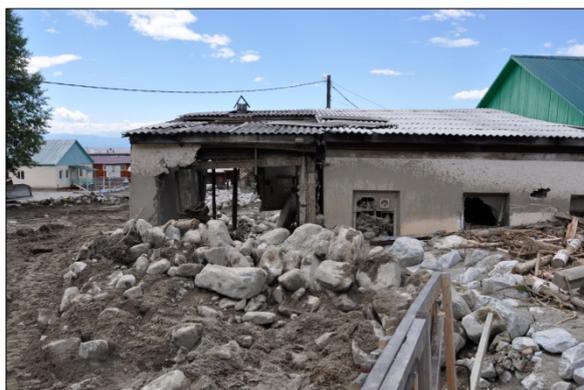
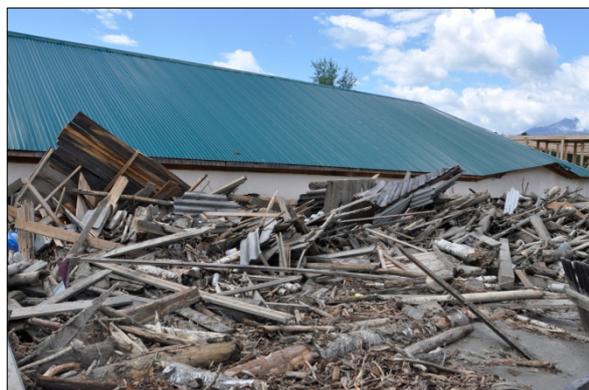
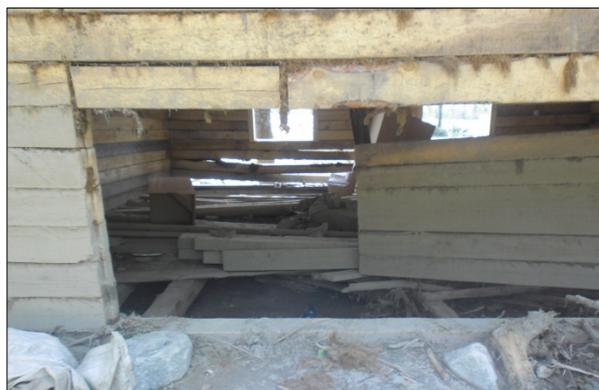
Фото 4-1. Фото 4-2. Фото 4-3. Фото 4-4. Хвостовая часть селевого потока продолжала двигаться, и это стало причиной поворота движения грязекаменных масс в сторону пос. Аршан.

Photo 4-1. Photo 4-2. Photo 4-3. Photo 4-4. As the tail of the mudflow moved further, the flow containing mud, stones and demolition debris turned towards the Arshan village.

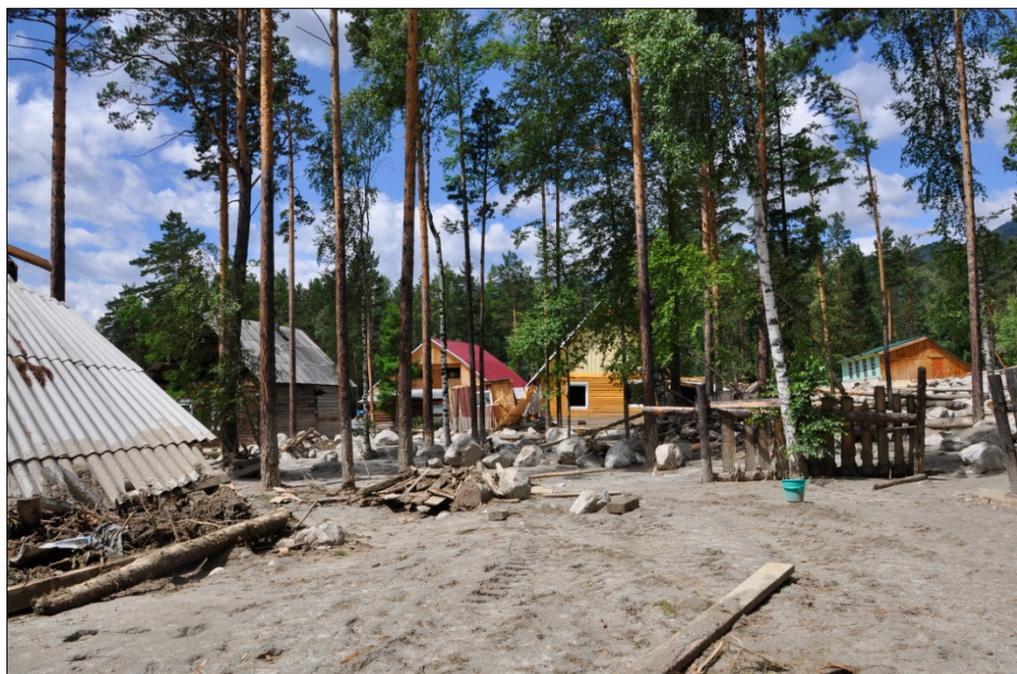
Фото 5. Лес, отфильтровав грязекаменную массу, спас дома от разрушения.

Photo 5. The forest 'filtered' the mud-and-stone mix and thus rescued the house from demolition.

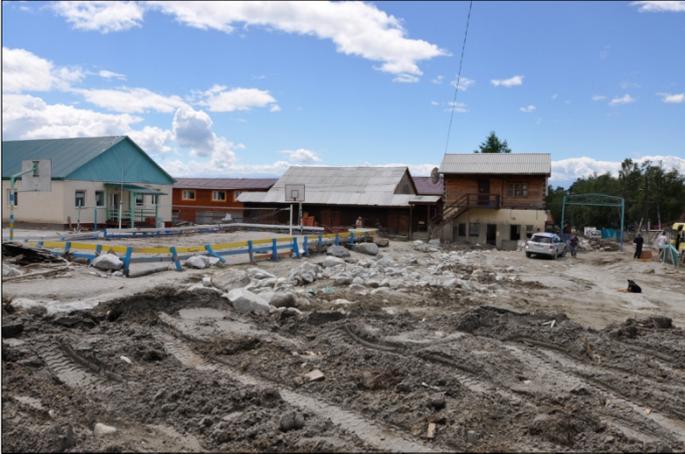
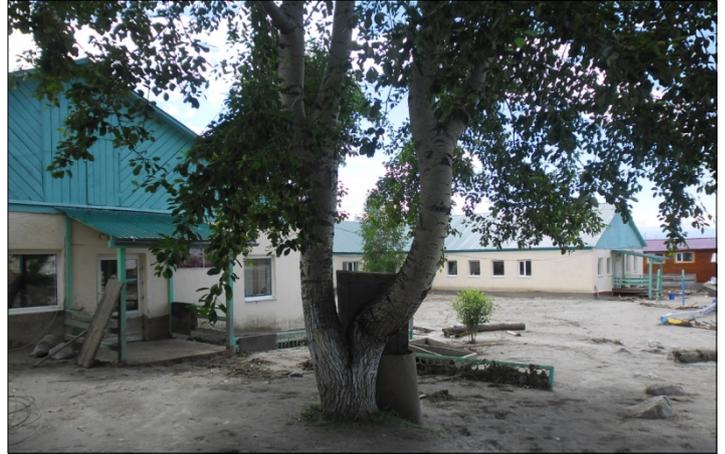
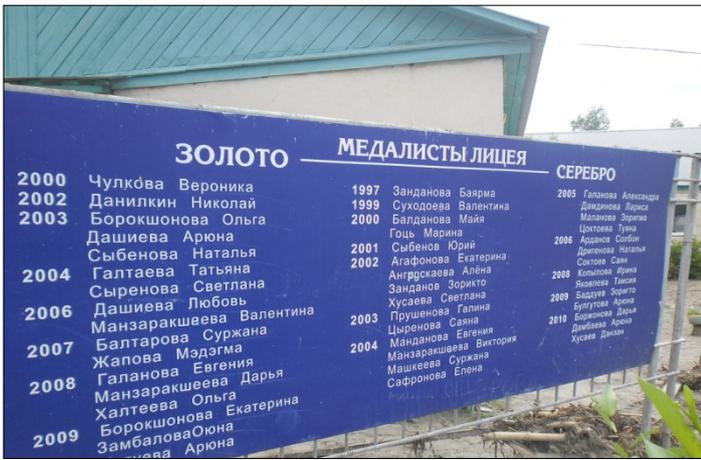
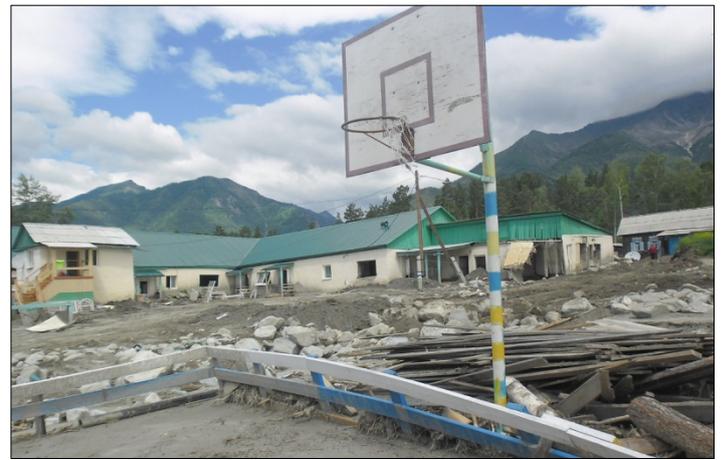
Фото 6-1. Фото 6-2. Фото 6-3. Фото 6-4. Характер повреждений хозяйства лицея для одаренных детей.

Photo 6-1. Photo 6-2. Photo 6-3. Photo 6-4. Damaged facilities of the Gifted Children School.

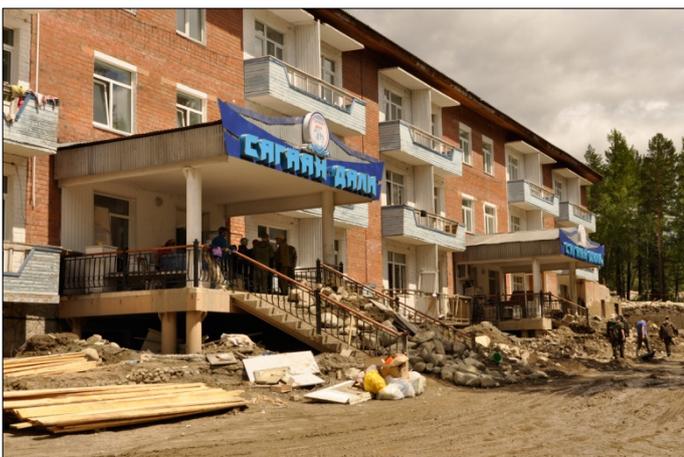
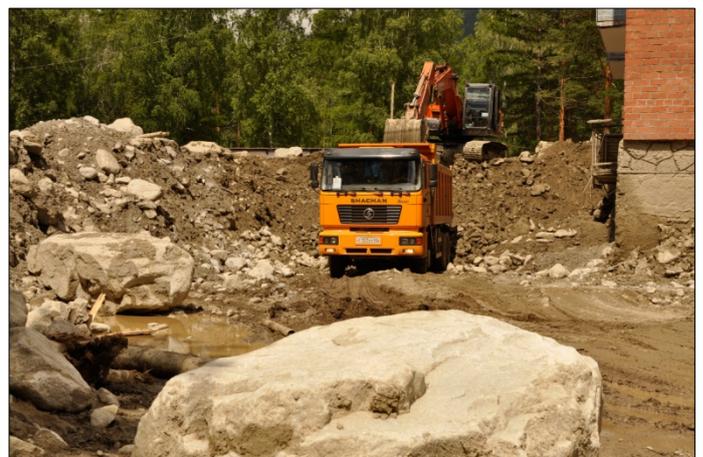
Фото 7-1. Фото 7-2. Гостиничный комплекс «Сагаан Дали» – расчистка первого этажа корпуса от валунов и грязи выполняется волонтерами. Основную селевую массу убирает тяжелая техника.

Photo 7-1. Photo 7-2. Volunteers are cleaning the ground floor of Sagaan Dali Hotel from mud and stones. Heavy machinery is used to clear the area from mudflow deposits.

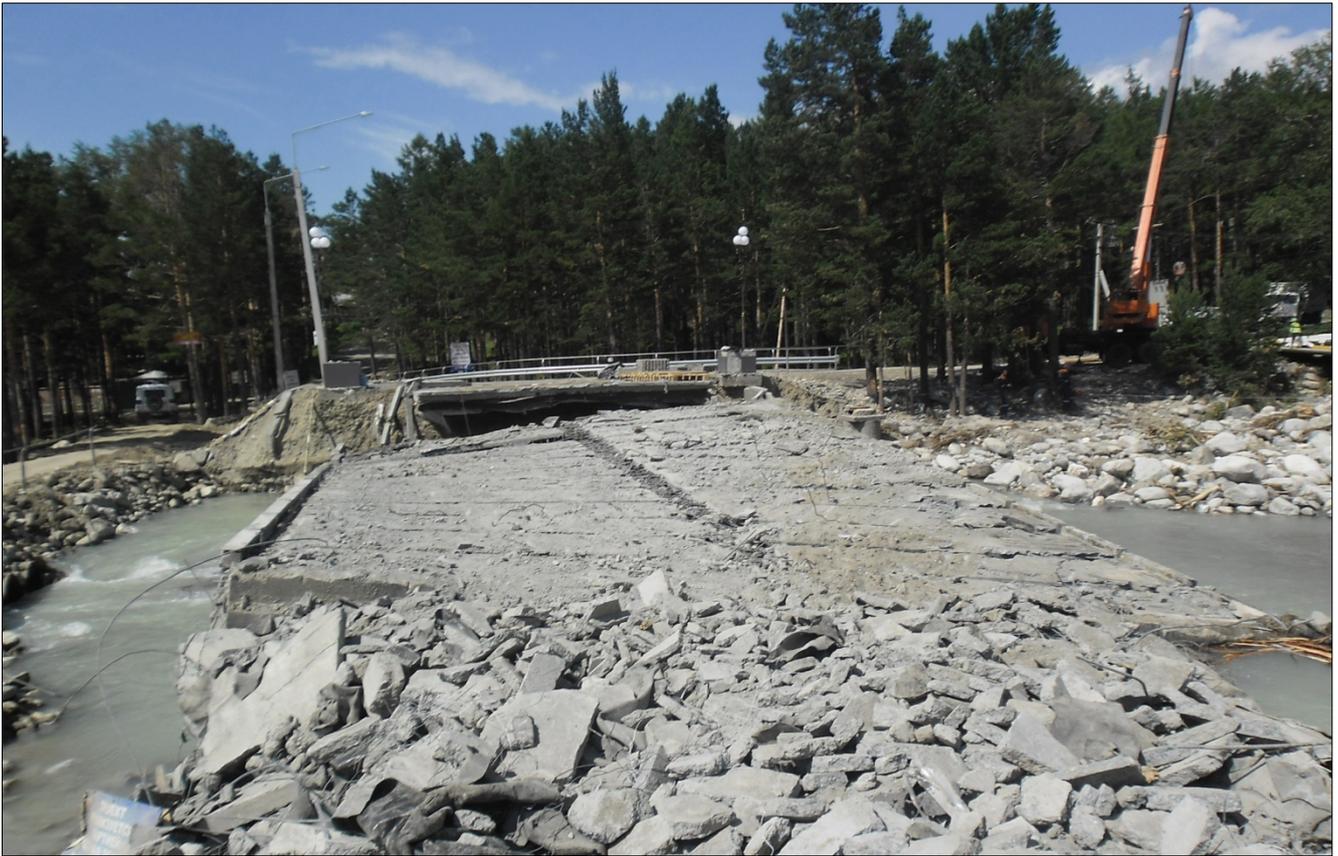
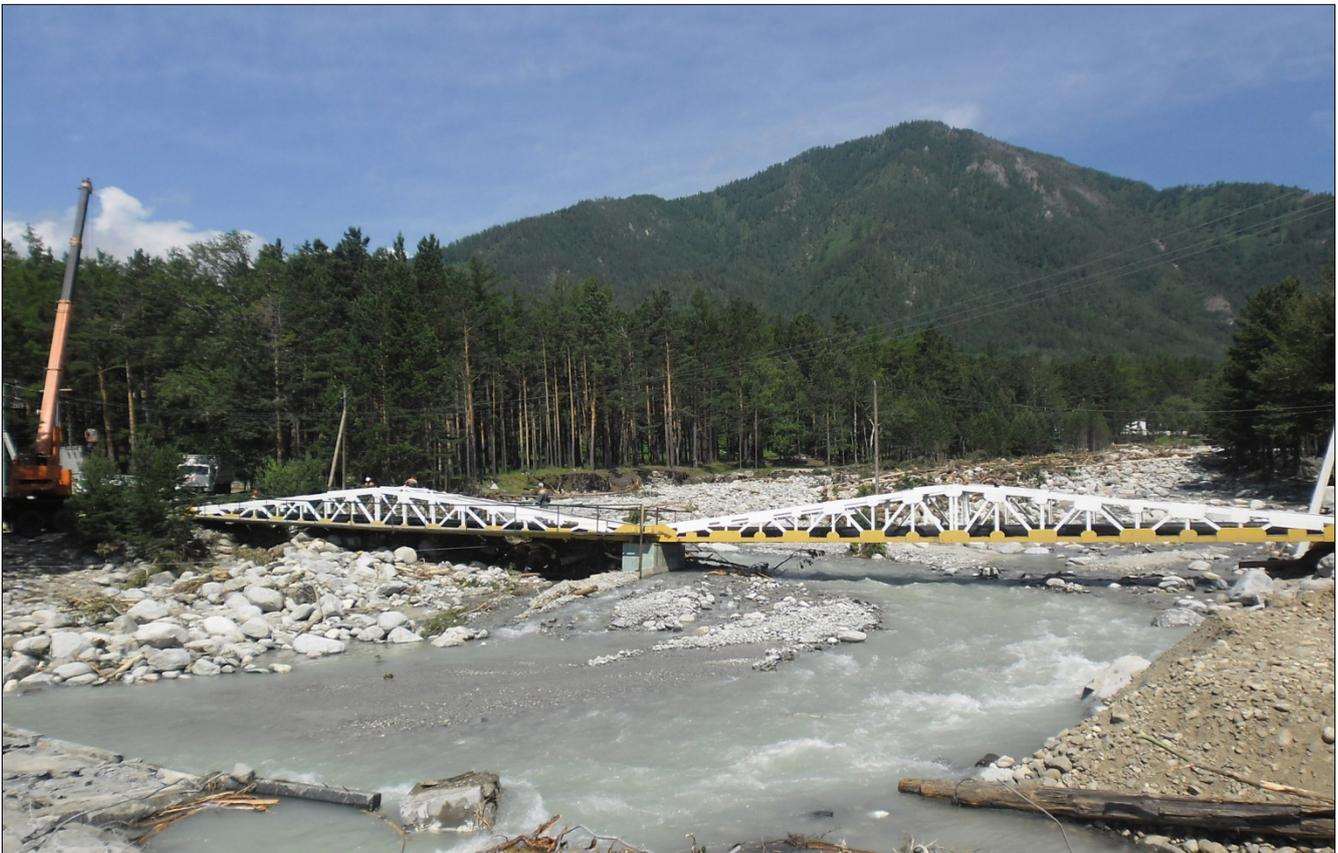
Фото 8-1. Фото 8-2. Паводок на р. Кынгарге повредил мосты.

Photo 8-1. Photo 8-2. Bridges damaged by the Kyngarga river flood.
