Mapa de riesgos para la calidad del agua en sistemas de abastecimiento municipales. Un caso colombiano

Risk map for the water quality of municipal supply systems.
A Colombian case

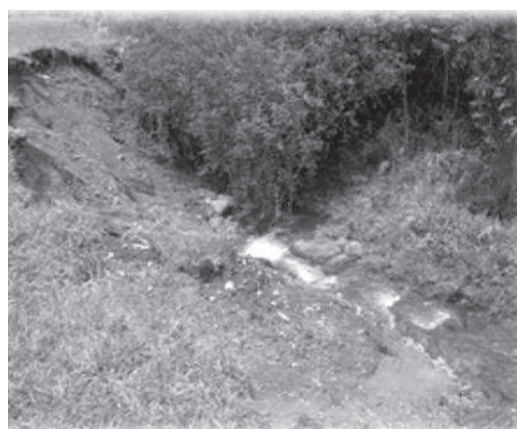
sismo y probablemente afectarían la bocatoma, la aducción, el desarenador y las conducciones localizadas en las hoyas hidrográficas de las quebradas La Moya y Bellavista (ver Fig. 3). Por otro lado, la inspección técnica de los suelos aledaños permitió observar inestabilidad, especialmente, en el perímetro urbano de la municipalidad. De esta manera, la PTAP, el tanque de regulación y la red de distribución probablemente estarían afectados por movimientos sísmicos (i.e., materialización del riesgo) (Tabla 3).

Figura 3. Deslizamiento de tierra en la fuente de abastecimiento La Moya.

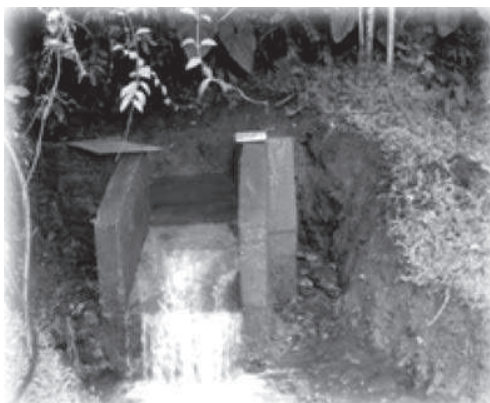
Bocatoma, aducción y desarenador. Inicialmente, es importante mencionar que la inspección técnica permitió definir los siguientes componentes como de alta vulnerabilidad en las dos fuentes de abastecimiento de agua: bocatoma, aducción y desarenador; lo anterior, asociado con riesgos de origen antrópico como por ejemplo: (i) sabotaje (i.e., ausencia de vigilancia y control), (ii) colapso por fallas estructurales (i.e., falta de mantenimiento), y (iii) período de diseño (i.e., vida útil excesiva) (ver Fig. 4 y 5).

Figura 4. Bocatoma fuente de abastecimiento Bellavista.

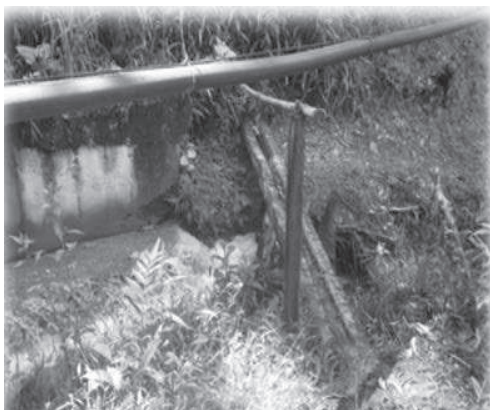
Figura 5. Aducción fuente de abastecimiento La Moya.

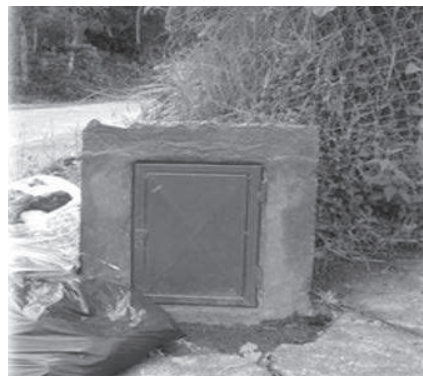
Puntos urbanos de muestreo para el control de la calidad del agua. (i) *Riesgo por contaminación durante la toma de muestras de agua potable:* La inadecuada manipulación durante la toma de muestras de control debido a la ausencia de un protocolo, y los prolongados tiempos de entrega de los análisis de laboratorio, representan un riesgo para el control de la calidad del agua en la municipalidad. Adicionalmente, es importante resaltar, que en los puntos urbanos de control se observó contaminación por residuos sólidos comunitarios; sugiriendo posibles alteraciones en los análisis fisicoquímicos y microbiológicos para el control de la calidad del agua (ver Fig. 6).

Figura 6. Puntos urbanos de control de la calidad del agua.
