Etude De Surcreusement Des Pistes Rurales Ou Forestières, Sur Le Plateau Des Cataractes: Cas Des Routes Koubola - Kibossi Et Koubola – Bissinza (République Du Congo)

Dr. Léonard Sitou, Maitre-assistant

Université Marien Ngouabi, Brazzaville, République du Congo

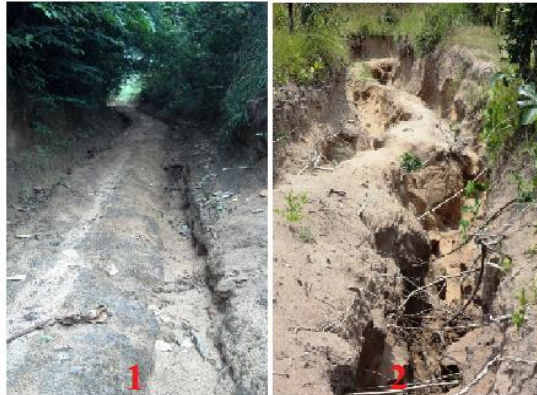
Photo 1 : Piste incisée par l’orniérage vers Mayala ; **Photo 2** : Ornières transformées en ravines par les ruissellements sur la piste de Kibossi
© Idriss M’bouka Milandou, 2014

Les ornières sont les traces laissées par l'enfoncement des roues de véhicules sur la piste humide. Pour Egisbeceom (2009), ces sillons longitudinaux présents en permanence dans les bandes de roulement, constituent souvent le point de départ de la dégradation des pistes en terre. En effet, au fur et à mesure que les véhicules roulent sur les mêmes traces, ces sillons s'enfoncent davantage et deviennent des rigoles voire des ravines que les ruissellements approfondissent progressivement (photos 1 et 2).

exploitent rapidement les ornières qui se transforment d'abord en rigoles linéaires et ensuite en ravine. Les photos 1 et 2 illustrent bien le processus. Le tronçon delapiste de la photo 2 est abandonné faute de travaux de traitement des ornières. L'aplanissement fréquent de la piste par les automobilistes contribue à ce processus de surcreusement. Dans la zone d'étude certains surcreusements atteignent 5 m de profondeur sur près de 500 m de long (photos 4 ; 5 et 6). Une fois qu'ils sont mis en place, ces formes évoluent verticalement et longitudinalement à cause des travaux d'aplanissement de la piste à chaque dégradation des ornières, et qu'à travers le ravinement par les ruissellements qui «surcreusent» les ornières. Dans ces conditions, deux automobiles ne peuvent rouler dans les deux sens. L'une doit attendre l'autre au bout du surcreusement, en fonction de sa longueur (Photos 7 et 8). Les automobilistes ont eu l'habitude de klaxonner avant de s'engager dans ces tranchées. Ces tranchées formées évoluent aussi latéralement par les mouvements de masse qui se produisent le long des parois généralement abruptes pour les surcreusements rectangulaires (photos 3 ; 5 et 6) et en pente moins abrupte pour les formes trapézoïdales (photo 4). En effet, les parois sont gorgées d'eau pendant les pluies et sous le poids de celle-ci, se produisent souvent des détachements des pans entiers de la paroi qui se déposent sur les pistes. Certains blocs de terre plus volumineux, en atterrissant, forment des bourbiers qui paralysent la circulation en obstruant la piste. Dans ces conditions la section de piste concernée devient impraticable. L'étroitesse des surcreusements n'offrant pas assez de marge de manœuvre (photo 8), les bancs de sables qui s'y accumulent sont la principale cause d'abandon des surcreusements, notamment pendant la saison des pluies. Les automobilistes créent des déviations pour éviter d'y être bloqués. A la fin de la période pluvieuse et au début de la saison sèche, la diminution de l'humidité dans les sols, réduit les effondrements et les parois se stabilisent. Les taux d'argile élevés (plus de 30%) permettent aux sols de conserver une humidité suffisante qui leur confère une certaine cohésion.

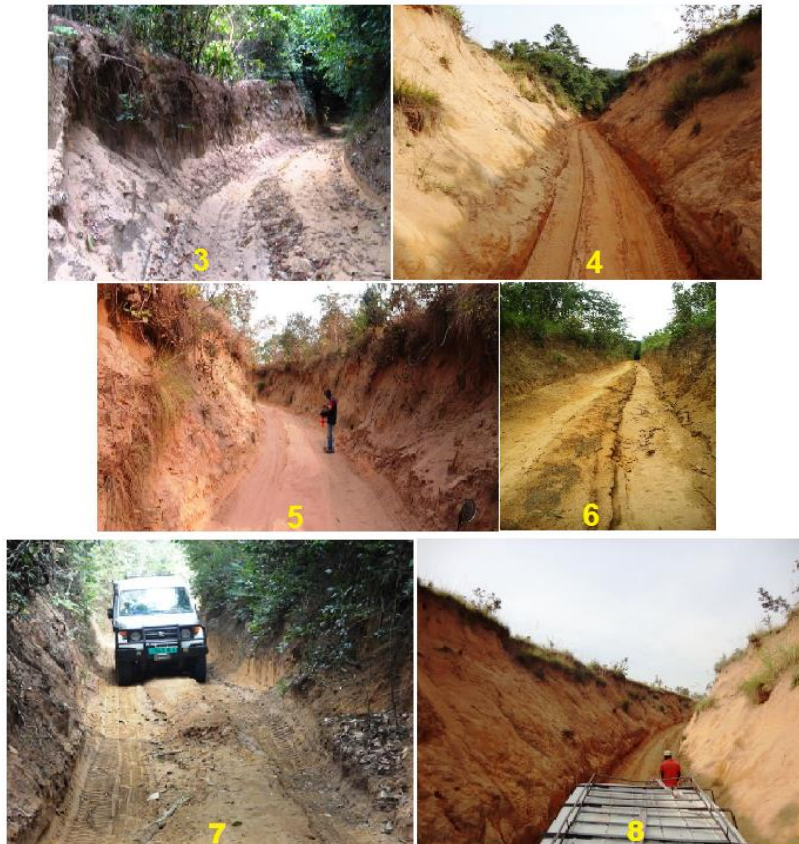
Photos 3 et 6 : Surcreusements rectangulaires sur la piste Koubola-Kibossi ;
Photo 4 : Surcreusement en trapèze sur l'axe Koubola-Kibossi ;**Photo 5 :** Surcreusement rectangulaire vers Kibossi ; **Photo 7 :** surcreusements en formation sur la piste de Mayala ; situation d'un véhicule 4X4 contraint de suivre les ornières.**Photo 8** véhicule coincé dans un surcreusement, sans marge de manœuvre sur la piste de Kibossi (8).

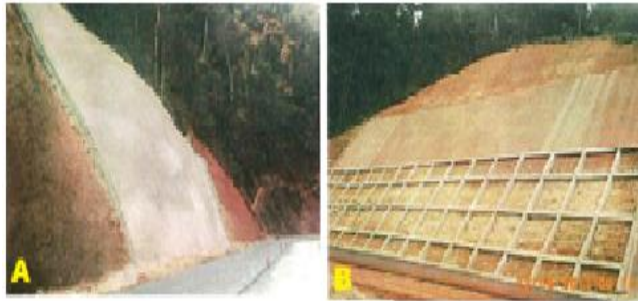
Photos 7 : A- talus stabilisé par la technique de béton ; B-Talus stabilisé par la méthode du béton projeté et la méthode d'armement dusol par des poutrelles sur la nationale N° 1
Pointe-Noire / Brazzaville © Bassoukissa (2012)

- La deuxième solution est la stabilisation des parois des tranchées. Celle-ci peut être réalisée soit par bétonnage soit par la combinaison de deux techniques antiérosives : *la méthode du béton projeté et la méthode d'armement du sol par des poutrelles*. Ces méthodes ont été utilisées sur l'axe Igné-Mindouli et la section réhabilitée Dolisie- Pointe-Noire dans le Mayombe (Photos 7A et B).
