## A DEGRADAÇÃO AMBIENTAL DO RIBEIRÃO CARRAPATO

**Resumo:** O Ribeirão Carrapato está situado no município de Vazante – MG. Vazante se situa na mesorregião do noroeste mineiro, intermediária às regiões do Triângulo Mineiro e Alto Paranaíba. Atualmente o Ribeirão Carrapato encontra-se bastante degradado, enfrentando muitos problemas como: degradação de suas matas ciliares, erosão e assoreamento. Infelizmente a maioria da população local não dá importância para os problemas do ribeirão. Nas margens do Carrapato existe uma grande quantidade de espécies vegetais como a gameleira, o ingá, a sangra d'água, imbaúba e outras. Para a revitalização do Rio São Francisco é necessário começar com os pequenos córregos e ribeirões que fazem parte de sua bacia. O Carrapato é um deles e ele é muito importante tanto para a população que vive próxima de seu leito quanto para os moradores de Vazante, pois é um afluente do Rio Santa Catarina que passa pela cidade.

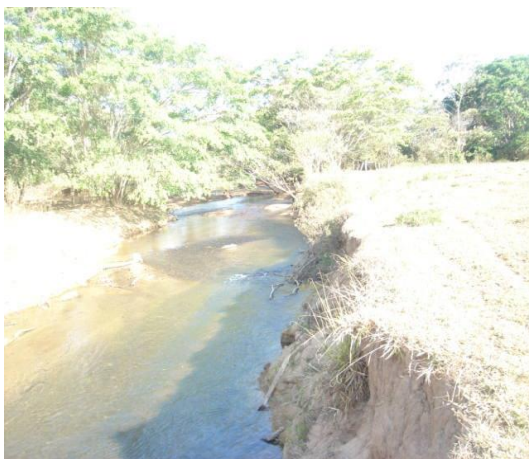
Figura 12 - Erosão nas margens do Carrapato

É possível por meio das imagens 12 e 13, perceber os estragos causados pelas erosões. A força da enxurrada causa cada vez mais danos no leito do ribeirão. As condições do Ribeirão são lamentáveis e precisa de intervenção imediata para que o problema não se torne irreversível.

Pode-se ver claramente o assoreamento no leito do Ribeirão Carrapato. O banco de sedimentos (principalmente areia e cascalho) apresentados nas figuras 12 e 13, ocupam o lugar das águas e faz com que a vazão do rio diminua. Na figura 13, é possível perceber que antigamente todo o local era formado por um único poço e atualmente este perdeu lugar para materiais assoreados. Um processo já bastante avançado nesta imagem, pois ocupa quase a metade do leito do ribeirão. Na figura 12 estes efeitos são mais amenos, entretanto o processo de erosão se encontra em estágio avançado.

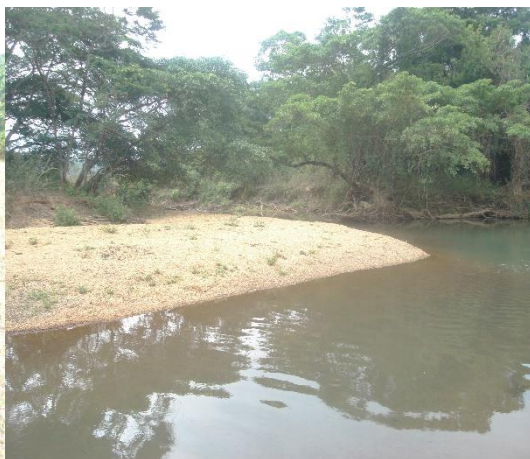
Figura 13 - Assoreamento no Ribeirão Carrapato

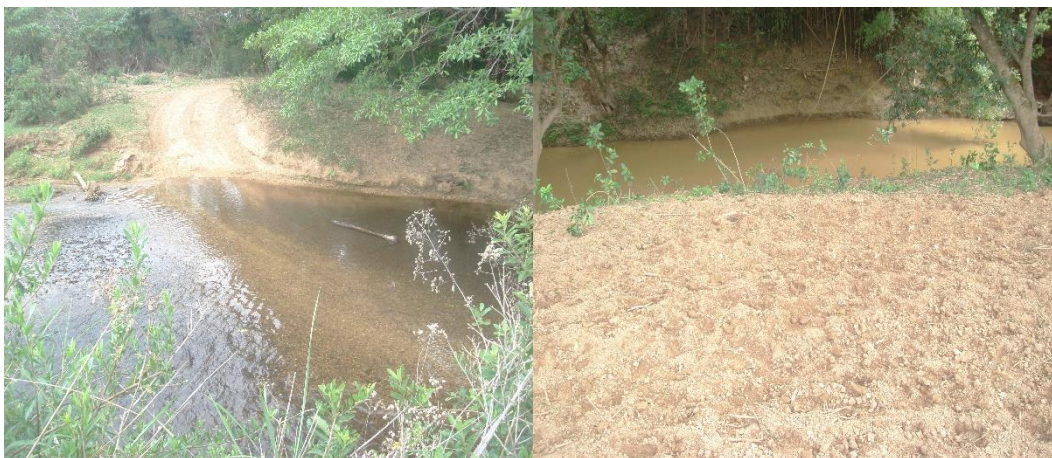
Figura 14 – Passagem indevida      Figura 15 – Aragem em APP  
Fonte: Arquivo Pessoal dos Autores

Por meio da figura 14 pode-se observar uma forma muito comum de degradação que é chamada pelos ribeirinhos de “val”, que é uma travessia usada para passar de um lado para o outro do córrego. Por haver ausência de pontes, esta travessia é feita dentro do leito por animais, automóveis e até mesmo pessoas. Para tornar isto possível escolhe-se um local onde o ribeirão é menos profundo e se desmata a mata ciliar, feito isso a antiga vegetação das margens do rio se transforma em parte de uma estrada. As consequências destes atos são a erosão e posteriormente o assoreamento, já que a área fica exposta aos efeitos das chuvas e das enxurradas.

Uma outra forma muito comum de degradação está representada na figura 15, a aragem do solo em APP (Área de Preservação Permanente). Primeiramente ocorre a retirada de vegetação permanente do local que é rico em adubo natural. Depois ara-se o solo, uma forma de deixa-lo mais solto para que plantas nasçam com maior facilidade. Então estas áreas são cultivadas pelo homem, trazendo as lavouras até as margens do rio.

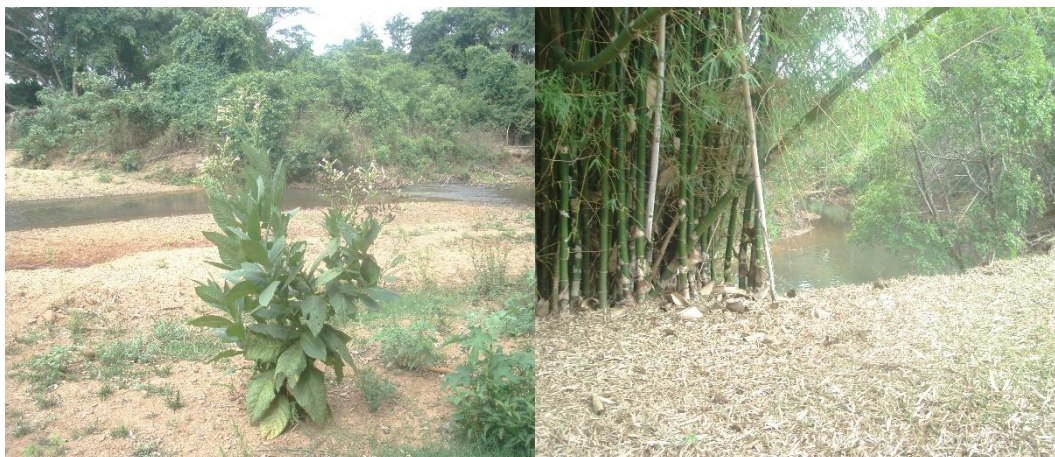
Figura 16 – Planta invasora (fumo)

Figura 17 – Planta invasora (bambu)

Acima nas figuras 16 e 17 pode-se perceber duas plantas invasoras no local onde antes era ocupado por matas ciliares. Na 16 tem-se um pé de fumo e na 17 um bambuzal. Estas plantas acabam modificando o tipo de ecossistema existente na região sendo prejudicial para os animais deste local, que provavelmente se alimentavam por plantas frutíferas locais como o ingá.

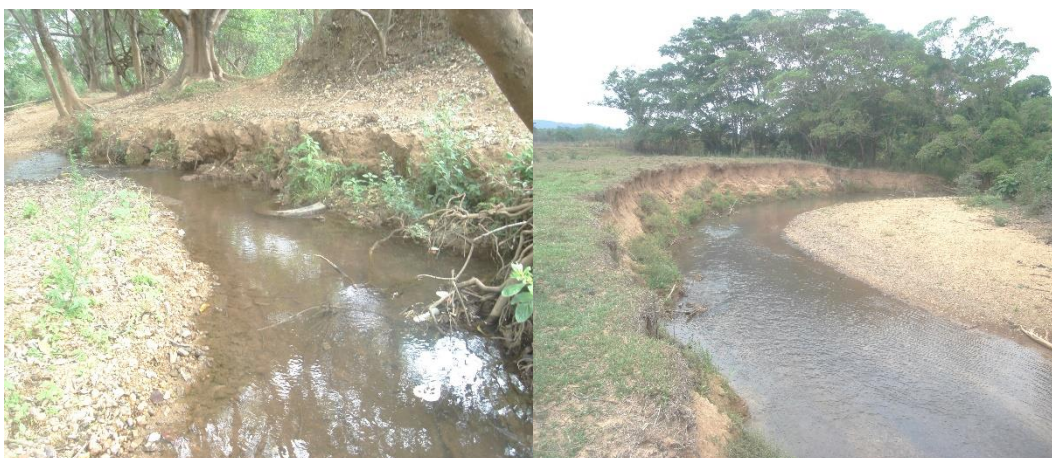
Figura 18 – Mudança do leito

Figura 19– Erosão e assoreamento do Ribeirão

Nas imagens da página anterior pode-se perceber este fato. Na figura 18 o ribeirão começa a mudar seu leito de lugar. Como esta mudança ainda não ocorreu totalmente, ainda

existe uma pequena quantidade de água que continua correndo no seu antigo leito que vem sofrendo de um processo de assoreamento. Na segunda figura (19), vê se ao fundo a mata ciliar, a esquerda o processo de erosão devido à falta da mata ciliar e a direita o assoreamento do rio. O ribeirão ocupava todo o local onde está depositado os materiais assoreados, além disso o rio busca um curso onde haja uma mata ciliar para que ele não morra completamente. Seu curso está mudando aos poucos e daqui a alguns anos esta mudança será completa e quando isso ocorrer toda a população do município de Vazante sofrerá as consequências, como falta de água e seca de outros cursos de água.

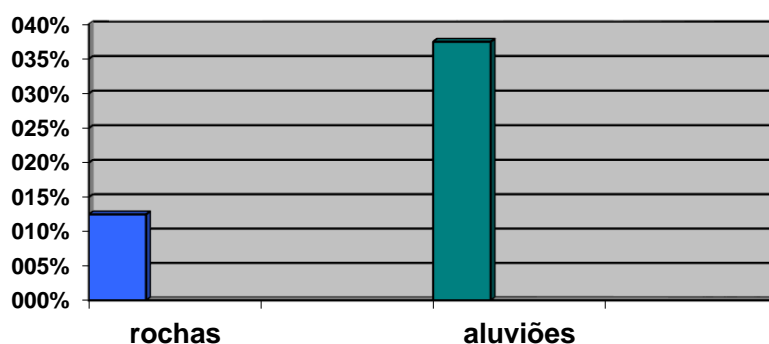
Pode-se observar por meio do gráfico abaixo que a porcentagem de porosidade nas rochas é bem menor que nos aluviões. Isto ocorre porque os aluviões são um material menos consolidado e absorve uma quantidade bem maior de água que as rochas.

Gráfico 1: Porosidade das rochas o dos aluviões

Nos rios assoreados a presença de aluviões é maior que o normal o que causa uma grade absorção de água, causando efetivamente uma diminuição da vazão dos rios. Isto é possível perceber por meio da comparação da vazão do Ribeirão Carrapato.
