Informes de la Construcción
Vol. 64, Nº EXTRA, 23-34,
diciembre 2012
ISSN: 0020-0883
eISSN: 1988-3234
doi: 10.3989/ic.11.074

Ciudad, arquitecturas y restauraciones, problemas de conservación de los cascos históricos

City, architecture and restoration, conservation problems of historical centers

G. Minutoli^(*)

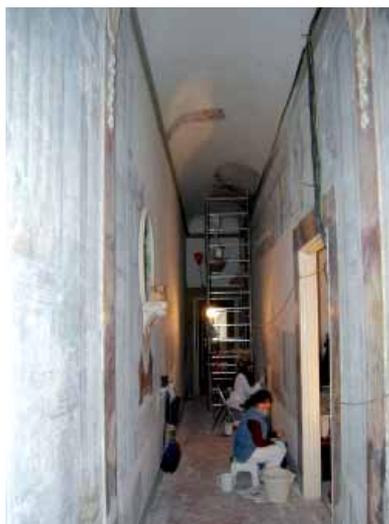
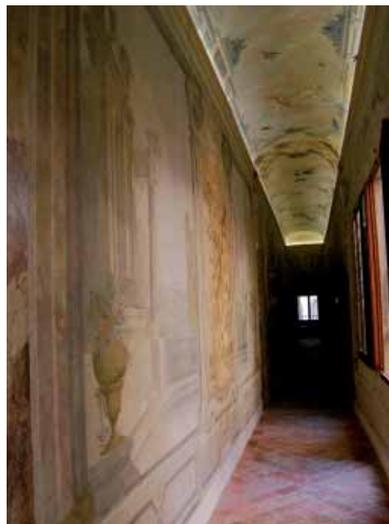
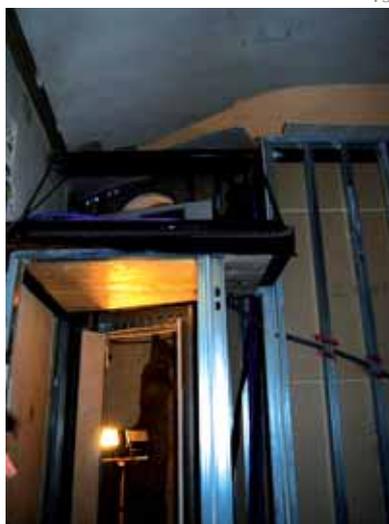
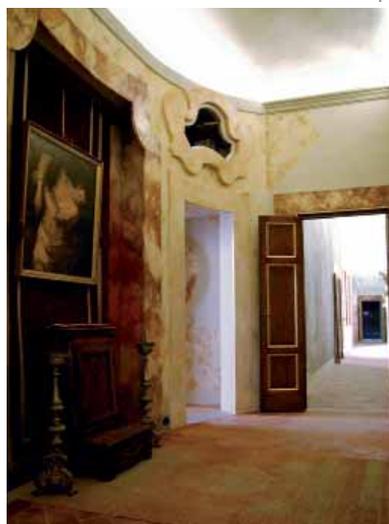
El levantamiento estructural, puso en evidencia los problemas de la solería de madera. Para proceder a su consolidación, se comenzó dividiendo la solería en cuatro partes, y a intervenir por cuadrantes alternos, sin descargarla nunca completamente.

El delicado equilibrio estructural de esta planta, ha exigido que todos los elementos pesados no cargasen directamente sobre los suelos. De hecho, se ha colocado una viga de acero, apoyada sobre los dos muros de carga, que sostiene las instalaciones de climatización de esta zona del edificio, y una gran librería, existente en el centro de la habitación (Figuras 15 y 16).

La librería, se apoya igualmente en la viga, no grava sobre el pavimento y es llevada a tierra por medio de dos pies regulables, para evitar las oscilaciones. Todo esto ha quedado oculto por elementos reversibles, decorados para dar continuidad a la galería.

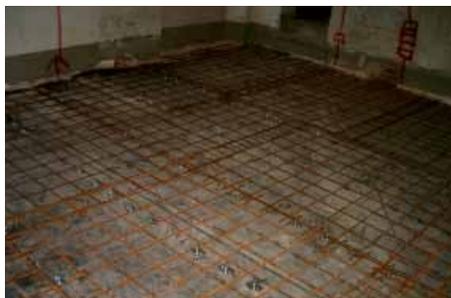
Cierra la crujía la habitación del propietario, donde la limpieza superficial ha sacado a la luz unas pinturas de principios del siglo XX, que se ocultaron para dar al apartamento la unidad estilística imaginada por el cliente. En este caso, la consolidación del forjado, se ha efectuado mediante red electro soldada, con entrega en los muros perimetrales y unida mediante conectores a las viguetas subyacentes; de este modo se obtuvo un plano rígido de enlace entre los muros (Figuras 17 y 18).

17. Florencia, palazzo Dami, habitación principal durante la intervención de consolidación del forjado.

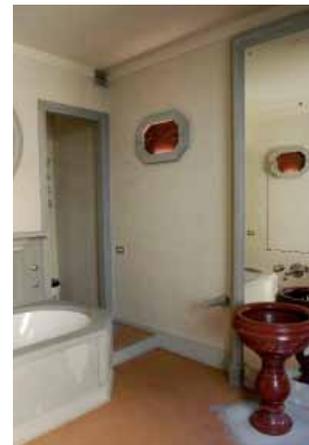
20

El forjado contiguo que sostiene los baños y el guardarropas, está constituido por viguetas de hierro y aligeramientos cerámicos; también en este caso se extendieron mallas electro soldadas, ancladas a las paredes, y como conectores se soldaron a las viguetas de sección en IP, luego soldadas a la malla; también esta intervención convirtió en rígido y solidario el forjado de esta zona de servicios (Figuras 19 y 20).
